“RESCATE DEL PATRIMONIO CONSTRUIDO DE SAN LUIS HUEXOTLA”

Inventario, catalogación y estrategias generales de manejo

**Tesis para obtener el grado de Maestro
en Rehabilitación, Recuperación y Conservación del Patrimonio Construido
presentada por el alumno: Omar Mendoza Arias**

San Luis Huexotla, Texcoco Estado de México, 2018.

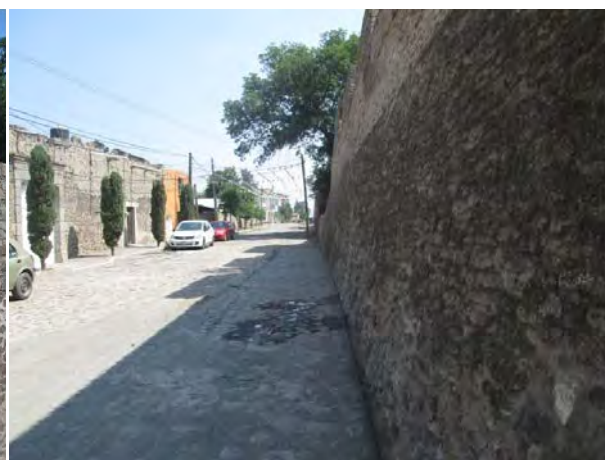
Fotografía 10. Primer tramo de muralla prehispánica: 2018

Las murallas prehispánicas están estables después del sismo, no presentan daños graves provocados por él. En una sección, en la esquina de San Francisco, se descubrió fauna nociva que

puede dañar la estructura. Se recomienda la liberación del árbol que está sobre la muralla en la esquina de artesanos, para evitar que su raíz crezca sobre el núcleo de tierra de la estructura.

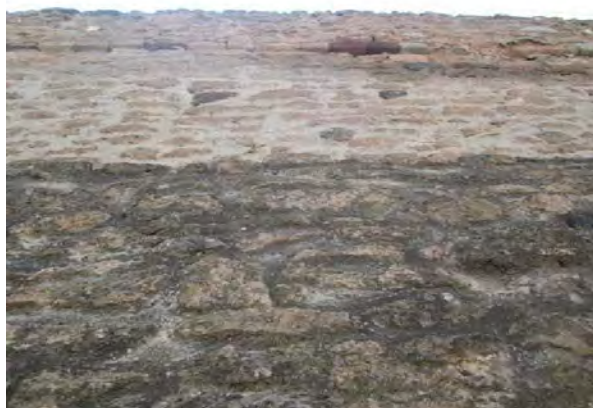
Fotografía 11. Estereotomía en muralla prehispánica, se aprecian sobre la muralla, las marcas del agua del nivel que tenía el lago de Texcoco y la intervención de consolidación en la parte superior de la Arqueóloga María Teresa en 2006

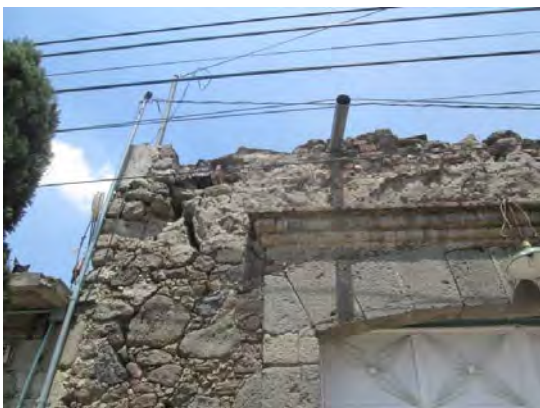
Fotografía 79. Detalle de deterioro, disgregación de material y añadido discordante

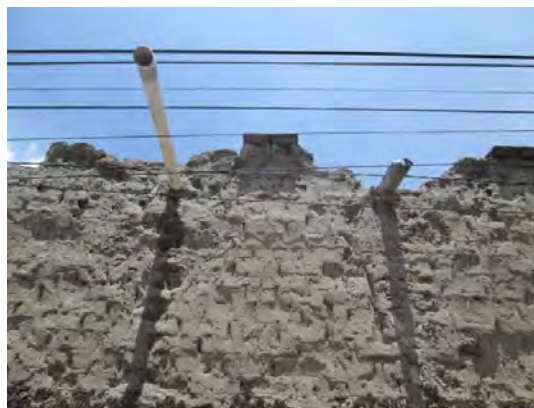
Fotografía 80. Disgregación de material, en cerramiento de la estructura original

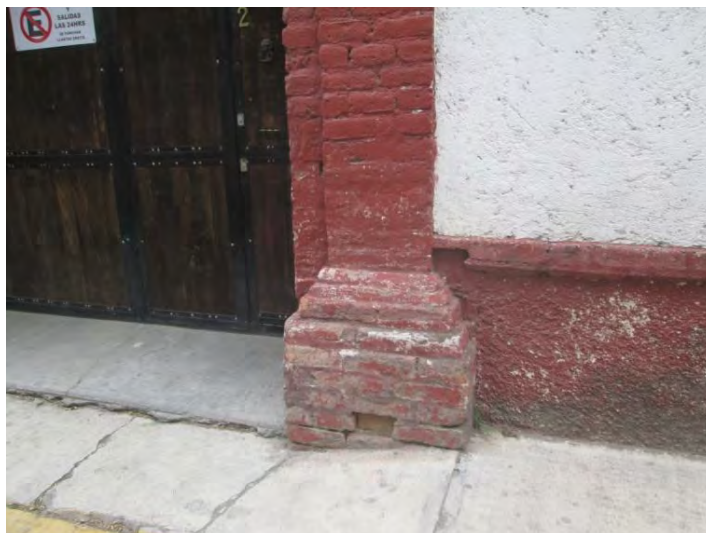
Fotografía 124. Deterioro en basamento de columna en la portada

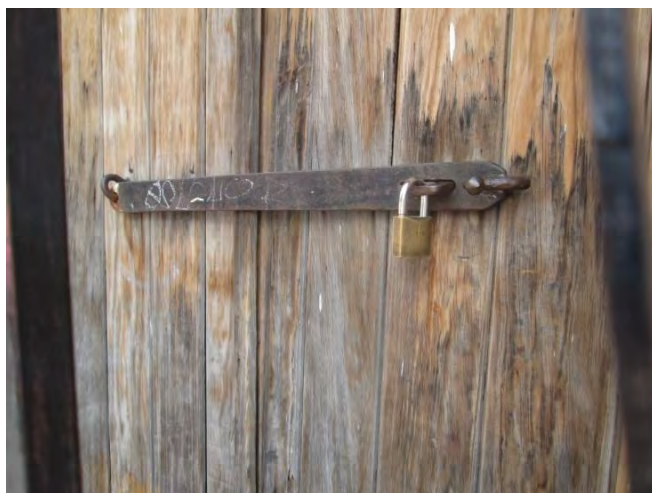
**Fotografía 129. Detalle del deterioro en madera
de puerta y herrajes forjados**

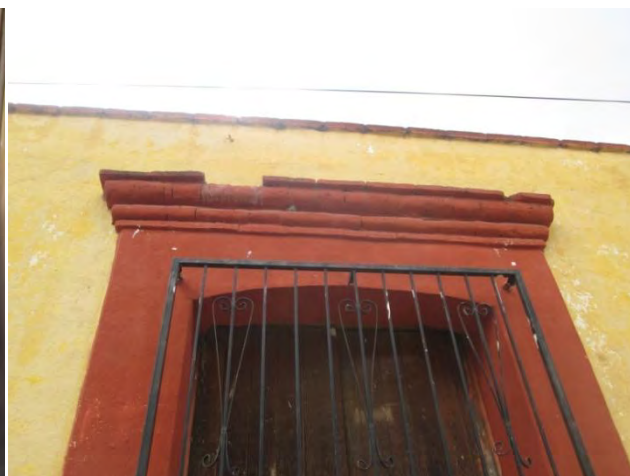
**Fotografía 130. Pieza faltante en puerta de
acceso**

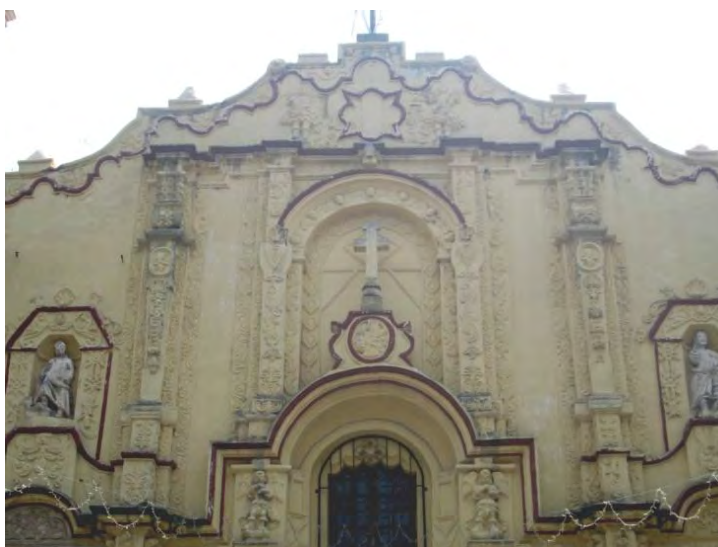
Fotografía 179. Portada del Templo de San Luis Obispo siglo XVIII

La portada de la nave principal no presenta deterioros provocados por el sismo, se pueden observar fisuras de 1mm sobre el arco de la puerta y en la ornamentación de argamasa provocados por el craquelado de la pintura que se aplicó en el año 2005.

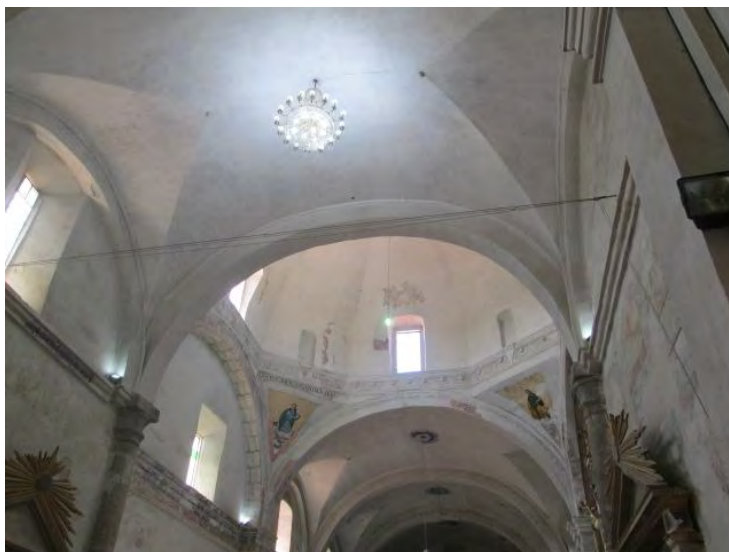
Fotografía 181. Bóveda de arista del Templo de San Luis Obispo

Se presentan deterioros en los recubrimientos, algunas fisuras de 1mm de espesor en las claves de los arcos formeros y se marcaron las fisuras que ya tenía la bóveda desde 1985, la bóveda es de Tezontle, la argamasa con que fue pegada la piedra es de cal y arena fina, adicionada con mucilago de nopal y sal alumbre, tiene un espesor de 41.5 cm con dos centímetros de recubrimientos, se presentan vestigios de pintura mural que se debe proteger antes de iniciar cualquier trabajo de restauración para evitar la pérdida y el maltrato del inmueble.

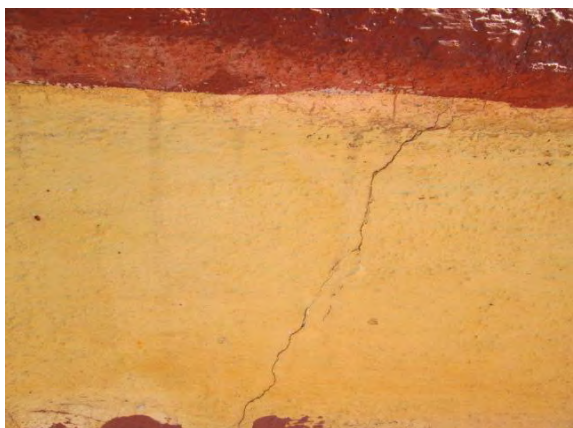
Fotografía 182. Fisuras en bocinas de vanos en tambor de la cúpula del transepto, estos aparecen después del pasado 19 de Septiembre del 2017. OMA 2017

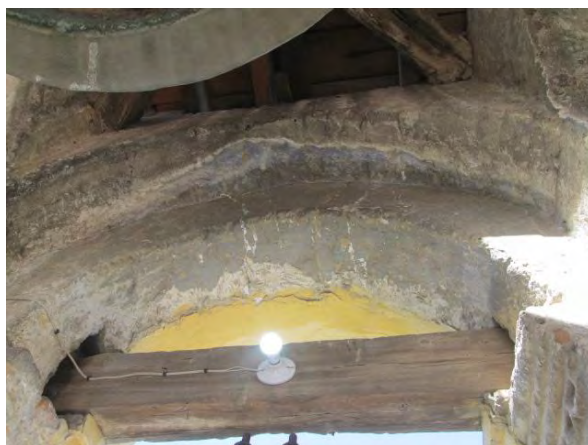
Fotografía 186. Torre del campanario, arcos del primer y segundo cuerpo. San Luis Obispo: OMA: 2018

En la visita de inspección realizada con el fin de localizar posibles daños provocados por el sismo del 19-S, se pudo apreciar que los arcos presentan fisuras muy leves, que no comprometen la estabilidad estructural del elemento, se requiere del rejunteo de las claves y dovelas, así como del lavado de la cantera y la reintegración de la pintura y pigmentos a la cal.

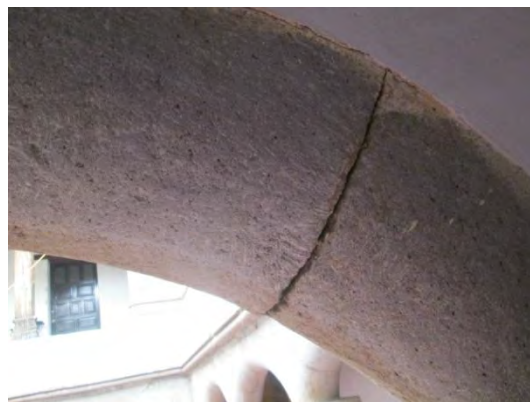
Fotografía 188. Juntas en arcos de cantera del claustro bajo, San Luis Obispo: OMA: 2018

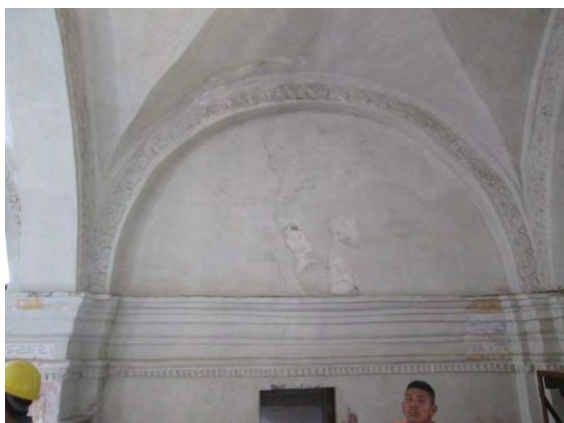
Fotografía 189. Detalle de fisura en el soto coro

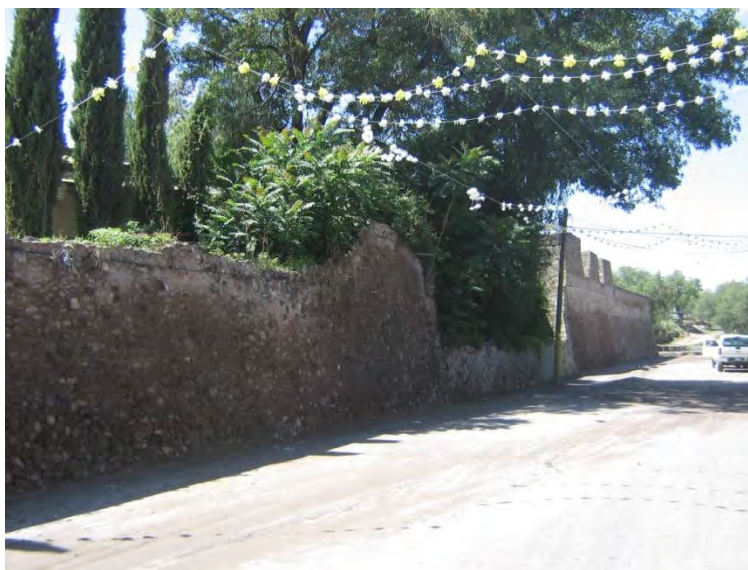
Fotografía 10. Calle Aztecas viendo hacia el puente roto y río Chapingo. Se puede apreciar que la falta de planes de manejo provoca la pérdida y el deterioro, por ejemplo aquí vemos la falta de un tratamiento de piso adecuado, la aparición de vegetación sobre el núcleo de la muralla esta provocando que la estructura se deteriore y se puede perder, por falta de acciones y planes de manejo, se requiere de la liberación de la vegetación nociva que tiene su raíz sobre los vestigios de la muralla prehispánica.

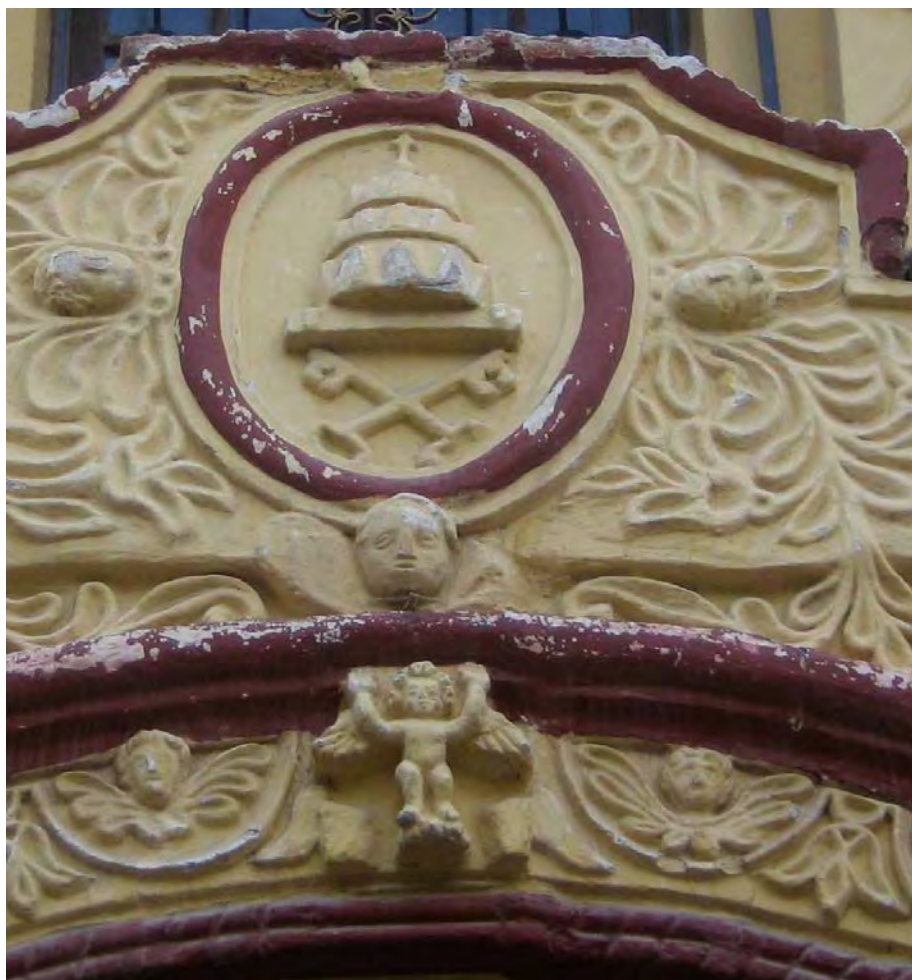
Fotografía 13. Detalle, deterioro en portada principal: Templo de San Luis Obispo: Omar Mendoza Arias

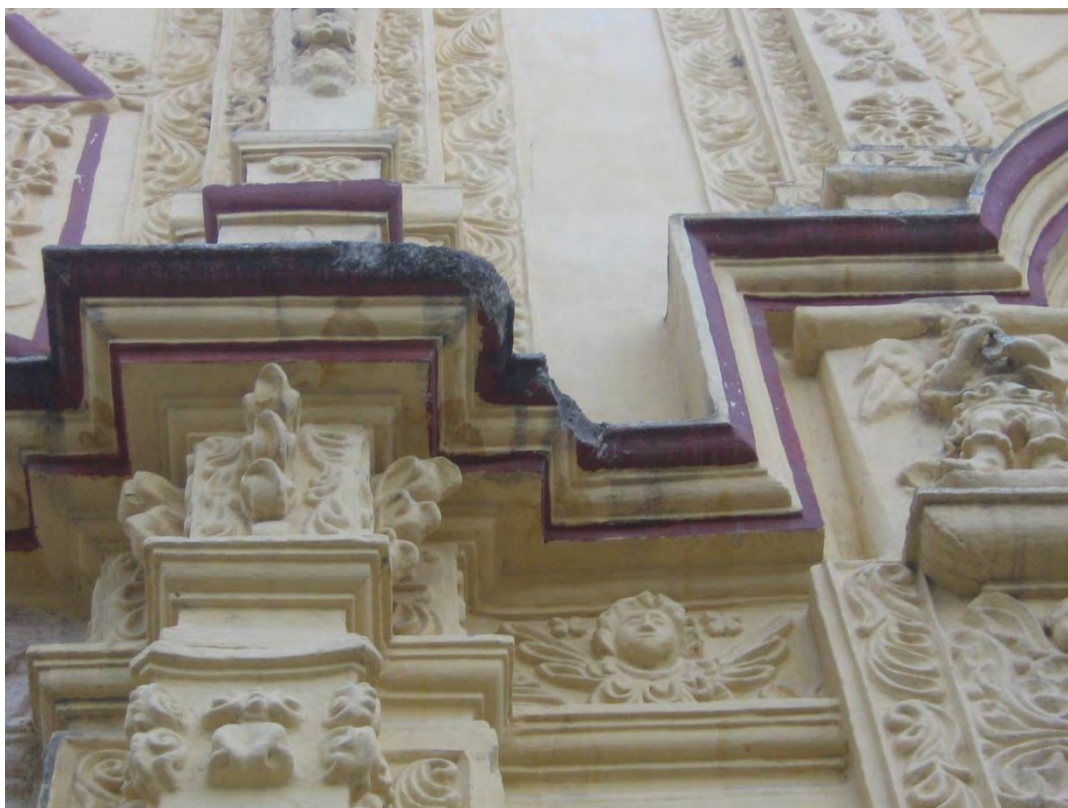
Fotografía 16. Detalle deterioro en portada Templo de San Luis Obispo: se requiere del lavado y remodelo de los elementos arquitectónicos dañados para su reintegración: previo autorización del INAH.

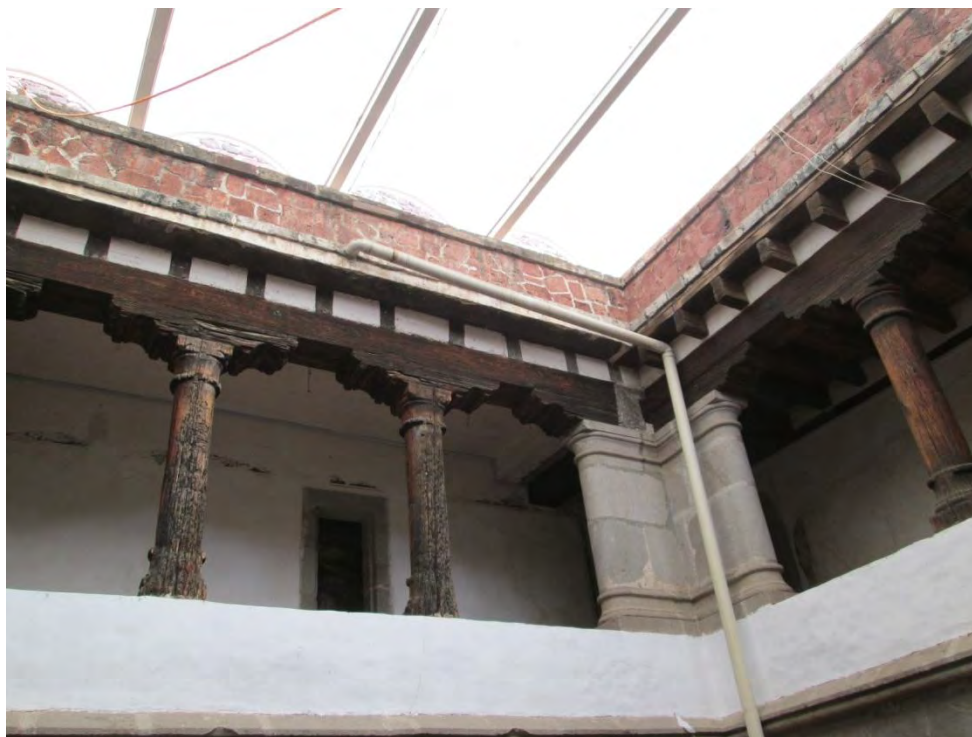
Fotografía 18. Claustro alto, añadido discordante, además se presentan desprendimiento de recubrimientos con vestigios de pintura mural, se requiere de la consolidación de los recubrimientos y la reintegración de los pigmentos y pintura mural.

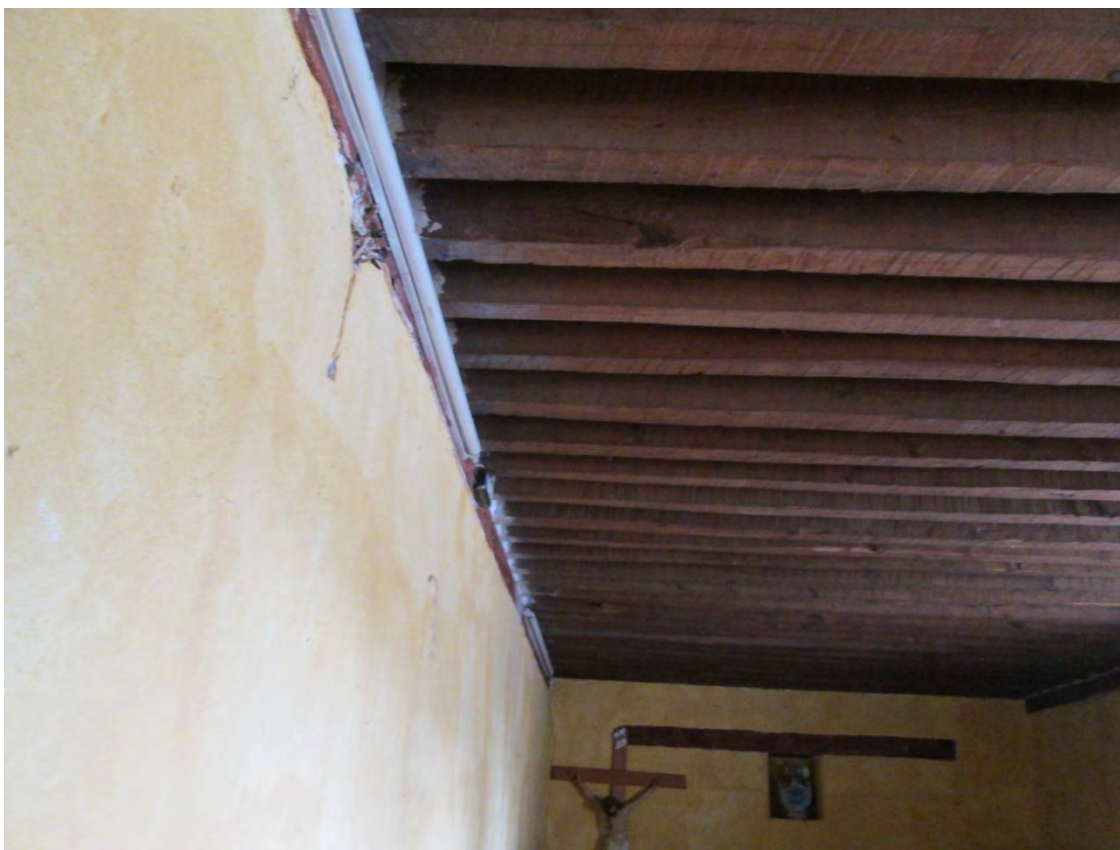
Fotografía 19. Salón del claustro bajo, se requiere de la estabilización de la madera para evitar el deterioro por resequeidad, el envigado se cambio según el archivo técnico en la década de los 80', por lo que esta en relativo buen estado.

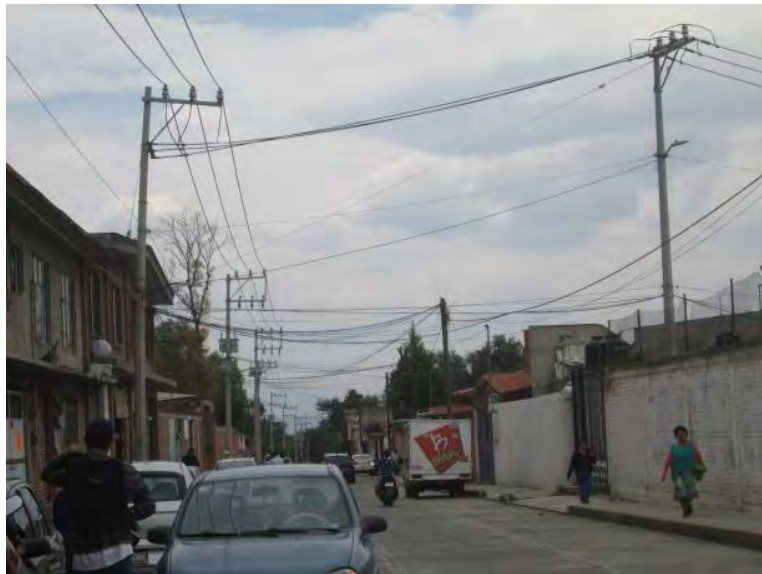
Fotografía 207. Cableado aéreo discordante: Omar Mendoza Arias.
