Octubre de 2011.

# Compilación de Artículos de Investigación

Problemas de los concretos en la costa del Golfo y el Caribe

**PROBLEMAS DE LOS CONCRETOS EN LA COSTA DEL GOLFO Y EL CARIBE****Arq. César Jorge Carpio Utrilla**

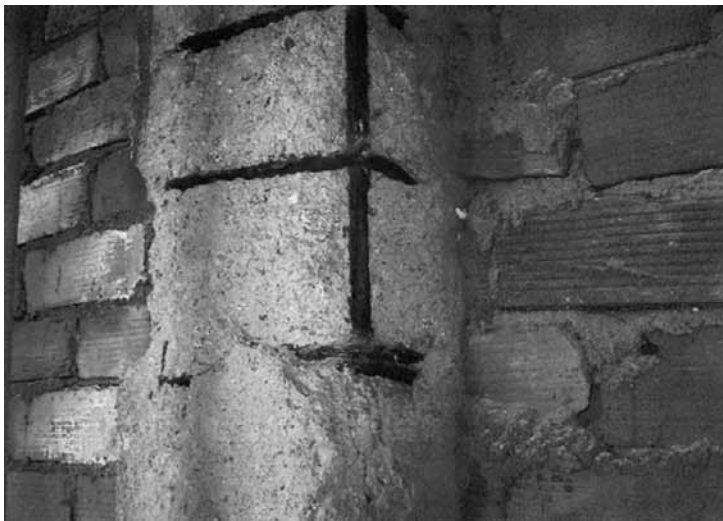
**Figura 1. Oxidación y corrosión en los armados de castillo.**

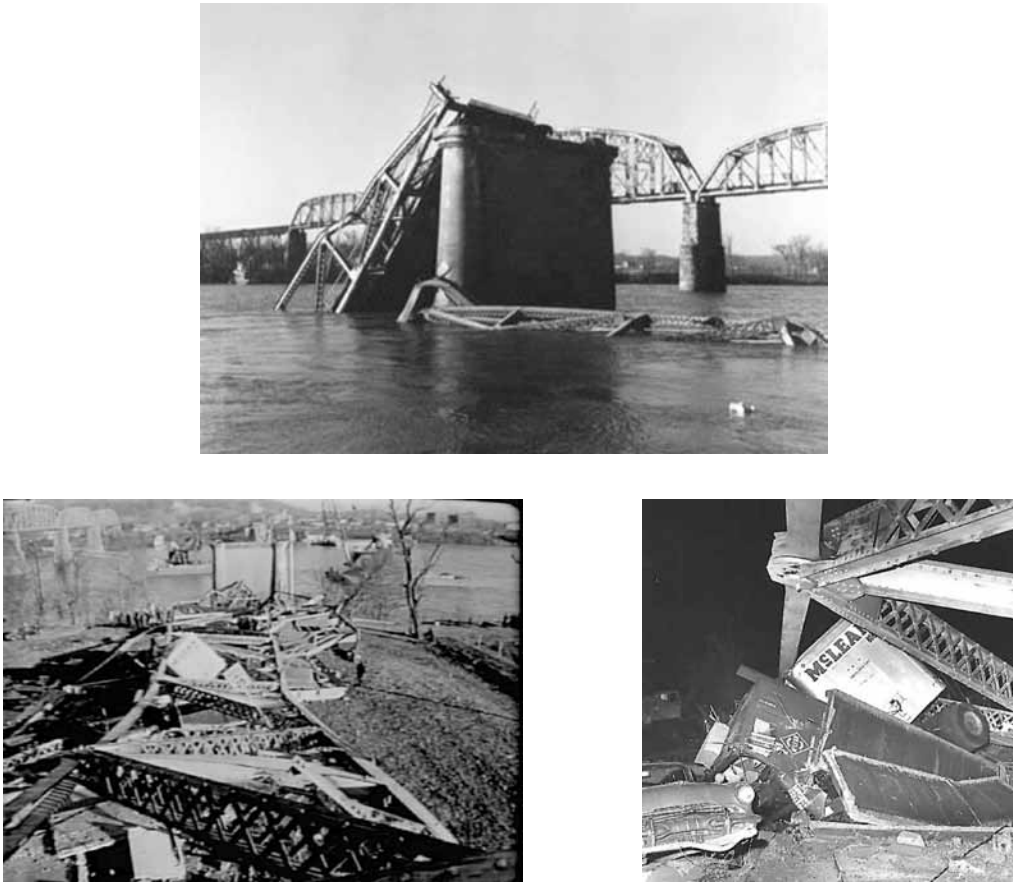
**Figuras 2 a 4. Vistas del colapso del puente Silver, sobre el río Ohio por defecto de fabricación y el tiempo.**

Como resultado de las primeras investigaciones se consideró que la causa del colapso fue fatiga de uno de los eslabones de la cadena, combinada con una temperatura baja del metal, y una supuesta sobrecarga del puente a raíz de la hora pico en un fin de semana de compras navideñas.

Con el tiempo y el avance en los métodos de investigación, se determinó que el problema raíz en el colapso no ocurrió ese día de 1967, sino casi 40 años antes cuando se fabricaron las piezas de metal de la cadena. Durante la investigación del siniestro se determinó que el proceso de enfriamiento del metal no fue controlado correctamente, y en el interior de la pieza se formaron pequeñas grietas que no llegaban a la superficie. Como no había grietas visibles, a la hora de construir el puente no se encontraron defectos en el metal.

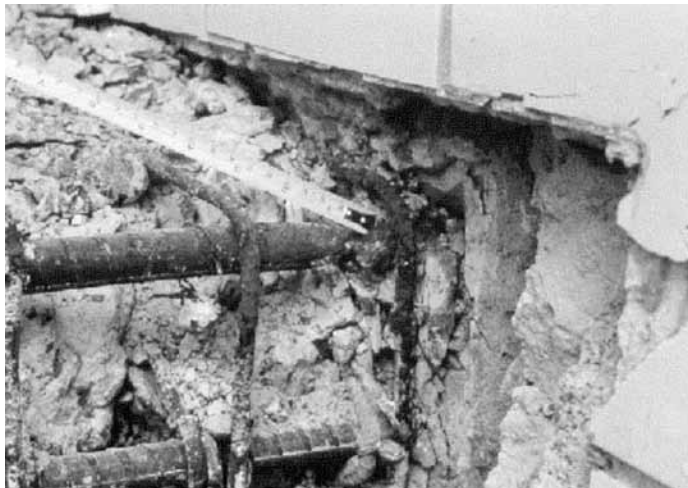
**Figura 5. Rotura de varilla por corrosión en el Edificio Calipso**

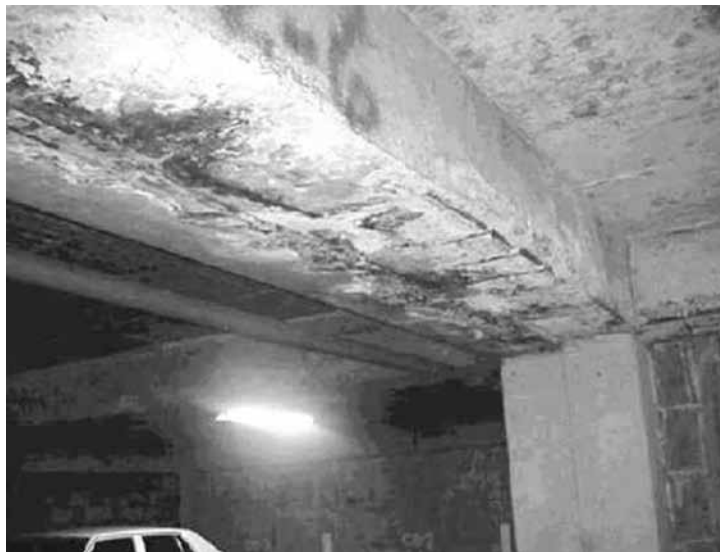
**Figura 6. Daño en estructura por corrosión de acero de refuerzo.**

Las fisuras que en principio se desarrollan de manera paralela a las armaduras de acero de refuerzo, afectan de manera importante la capacidad portante y la aptitud de servicio de la estructura acortando la vida útil de la misma. (Fig.4, 5 y 6)

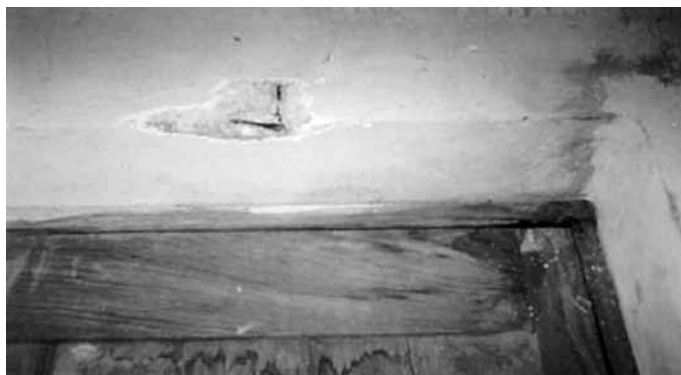
**Figura 7. Daño en cerramiento por corrosión de acero de refuerzo.**

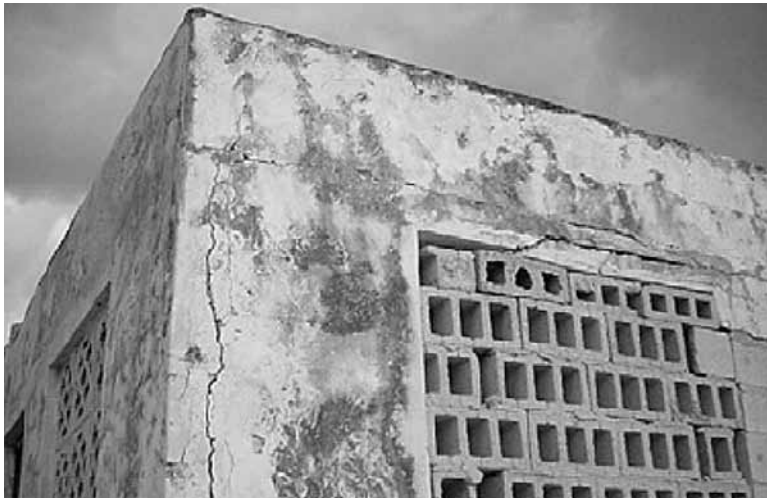
Figura 9. Condiciones inseguras causadas por la corrosión del armado de refuerzo.

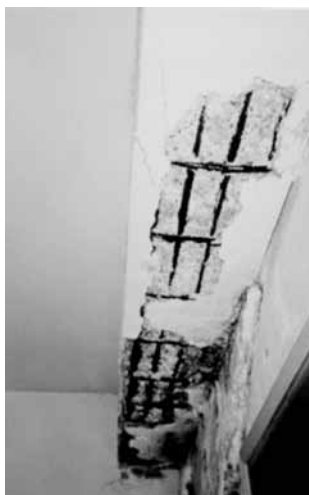
**Figura 13. Oxidación en vigas**

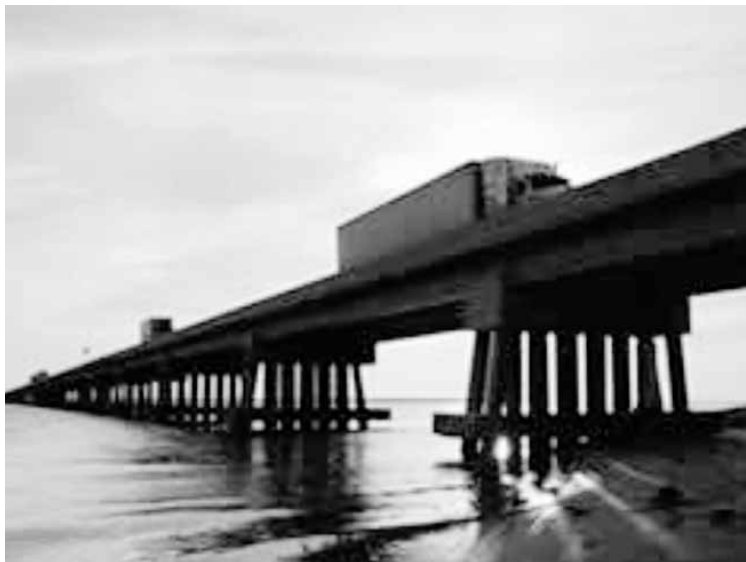
**Figura 14.** El puente sobre la Laguna de Términos desafía a la física y a la ley en un frágil equilibrio.

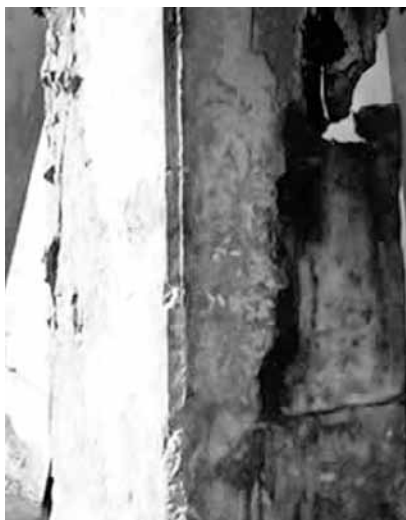
Los pilotes son las piezas más afectadas: hay presencia de óxido, humedad y varillas a la intemperie, incluso en áreas previamente reparadas. Entre 40% y 50% de los pilotes están en mal estado, asienta Gonzalo Fernández, especialista en estructuras, quien reside en Campeche y prefiere omitir su nombre verdadero. El problema es que la estructura tiene más de cinco años así. El veredicto sobre el nivel de riesgo que emite el Centro Campeche de la Secretaría de Comunicaciones y Transportes (SCT) sostiene que: "... la revisión estructural considera que en el caso de los pilotes aun cuando el área de acero tiene un porcentaje menor al original, las cargas vivas de diseño actuales no son críticas para el trabajo de estos elementos, ya que el factor de seguridad fue muy alto, por lo tanto se cuenta con 14 pilotes por caballete".

Figura 15. El concreto acusó entallamientos y erosión por ataque químico.

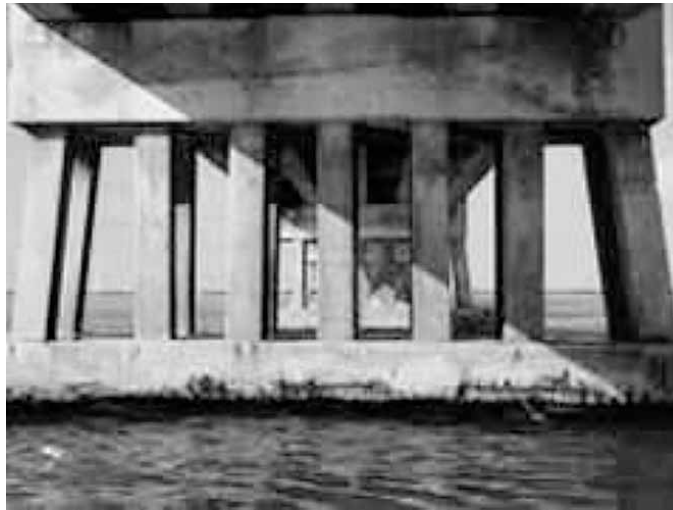
**Figura 16.** Aproximadamente 14 pilotes hincados en el lecho marino forman cada uno de los 108 caballetes.

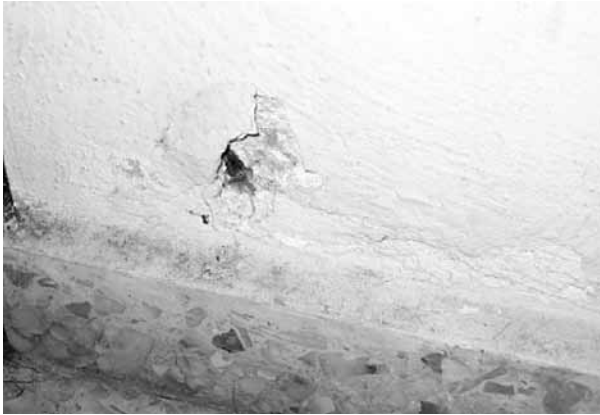
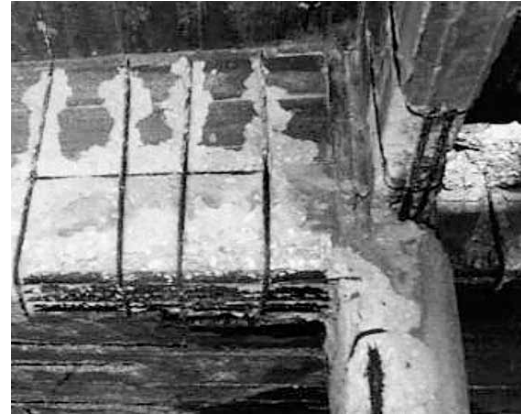
**Figuras 18 y 19. Daño en cadena de cimentación por filtración de humedad y en cadena de cerramiento por corrosión.**

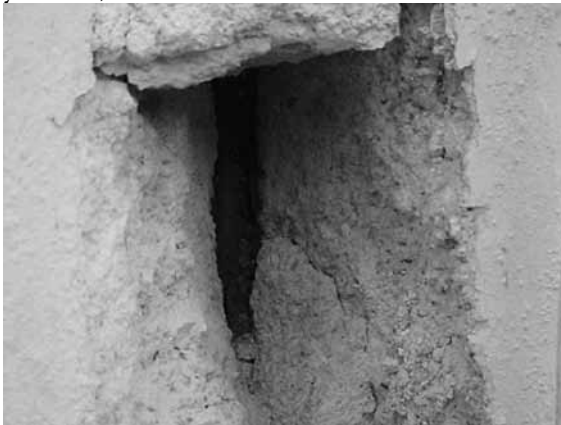
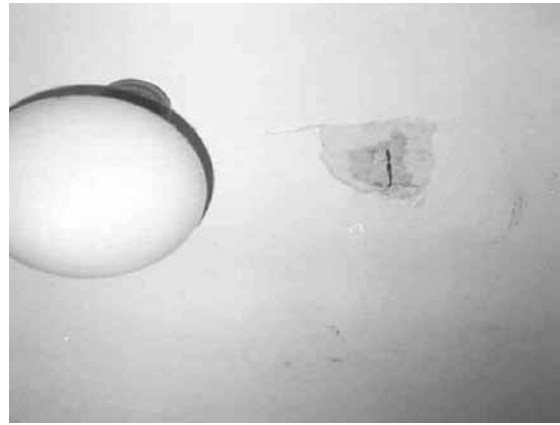
**Figuras 20 y 21. Daño en losa y en castillo ahogado por corrosión de acero inducida por carbonatación.**
