**ENTRE LLAMAS Y RENACIMIENTO:
UN ESTUDIO SIMBÓLICO Y DE RESTAURACIÓN
DE LOS ORNAMENTOS DE YESO DE LA PARROQUIA DE LA SANTA VERACRUZ.
CIUDAD DE MÉXICO**

Claudia Berenice Gutiérrez Castellanos

Tesis para optar por el grado de Maestría en Diseño
para la Rehabilitación, Recuperación y Conservación del Patrimonio construido

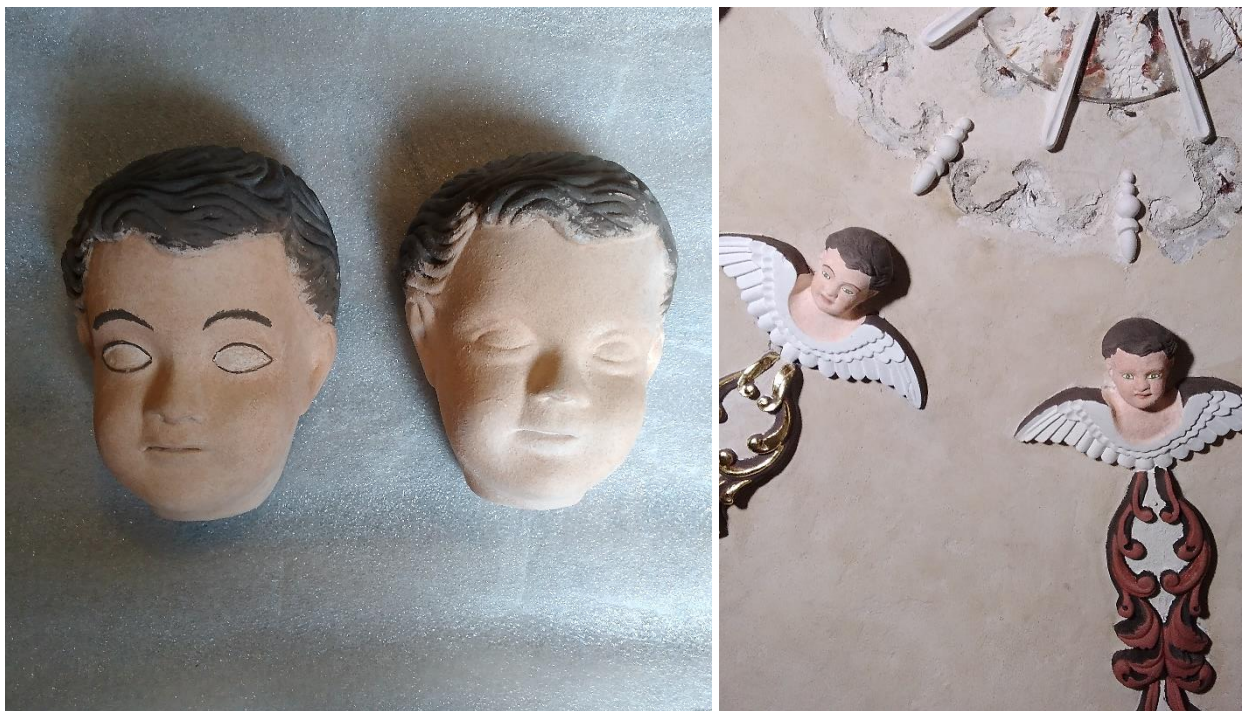
Figura 44. Registro fotográfico de los procesos de restauración en las yeserías ornamentales de la parroquia de la Santa Veracruz, durante la intervención (2021).

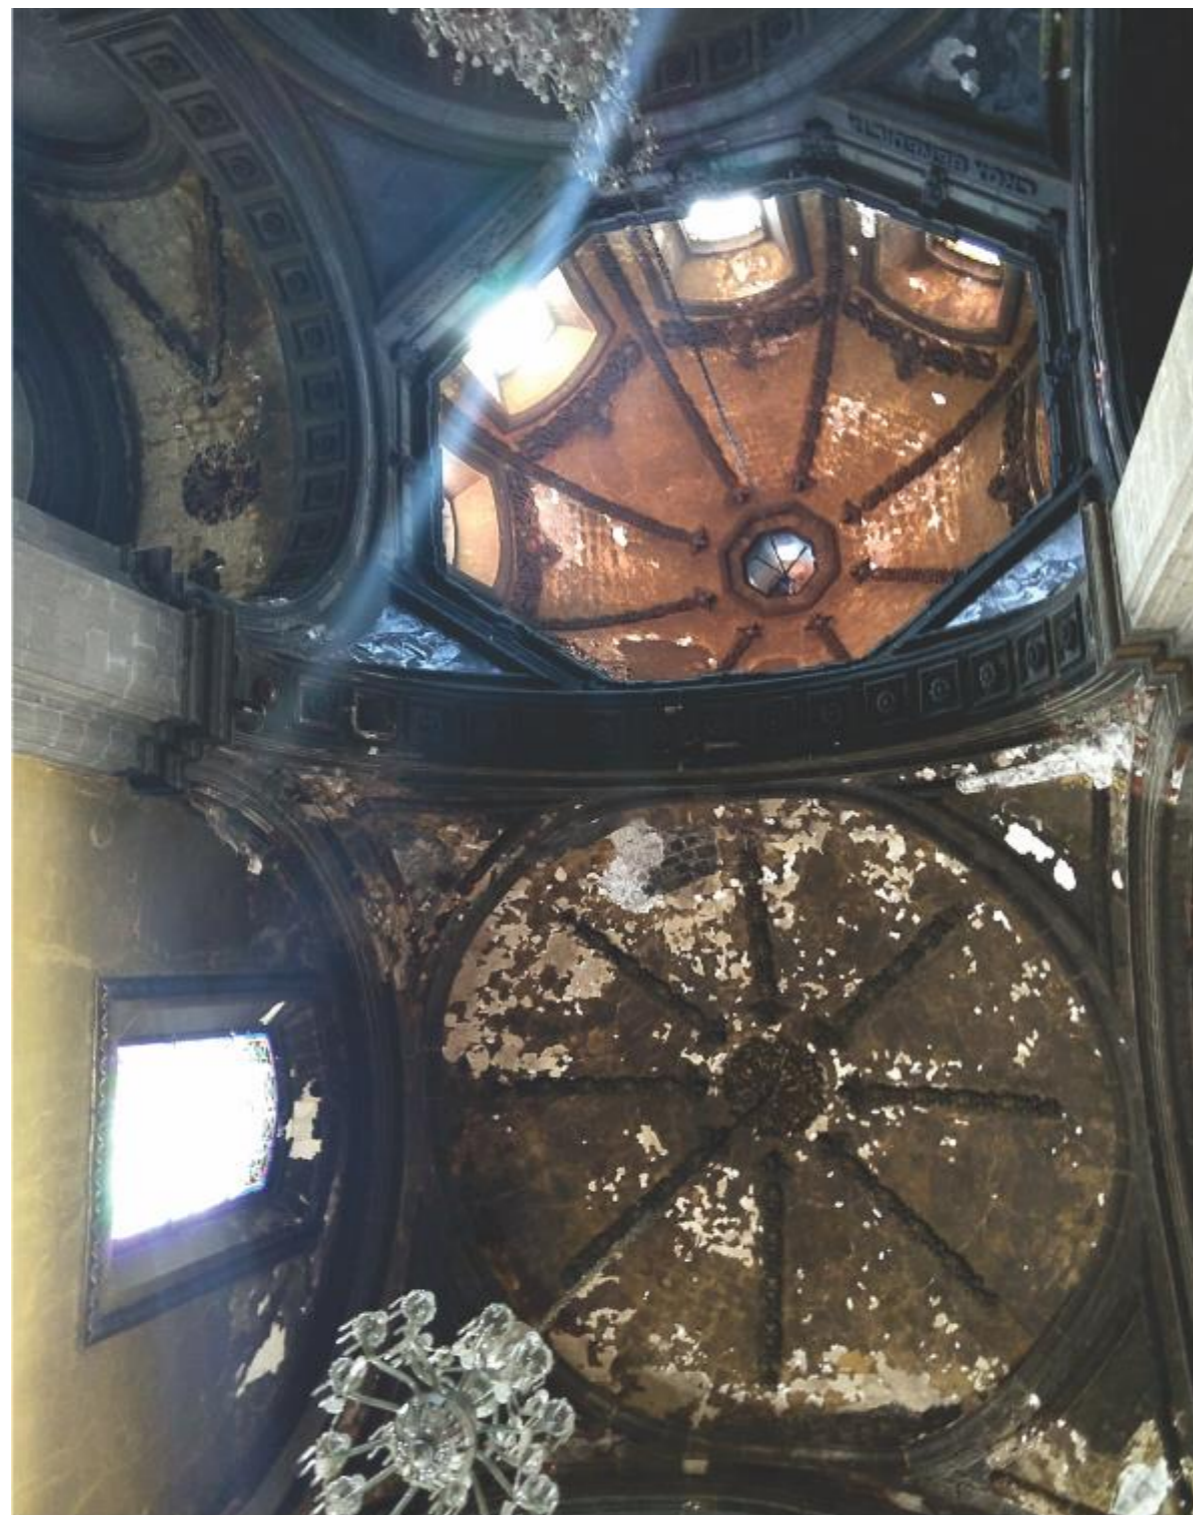
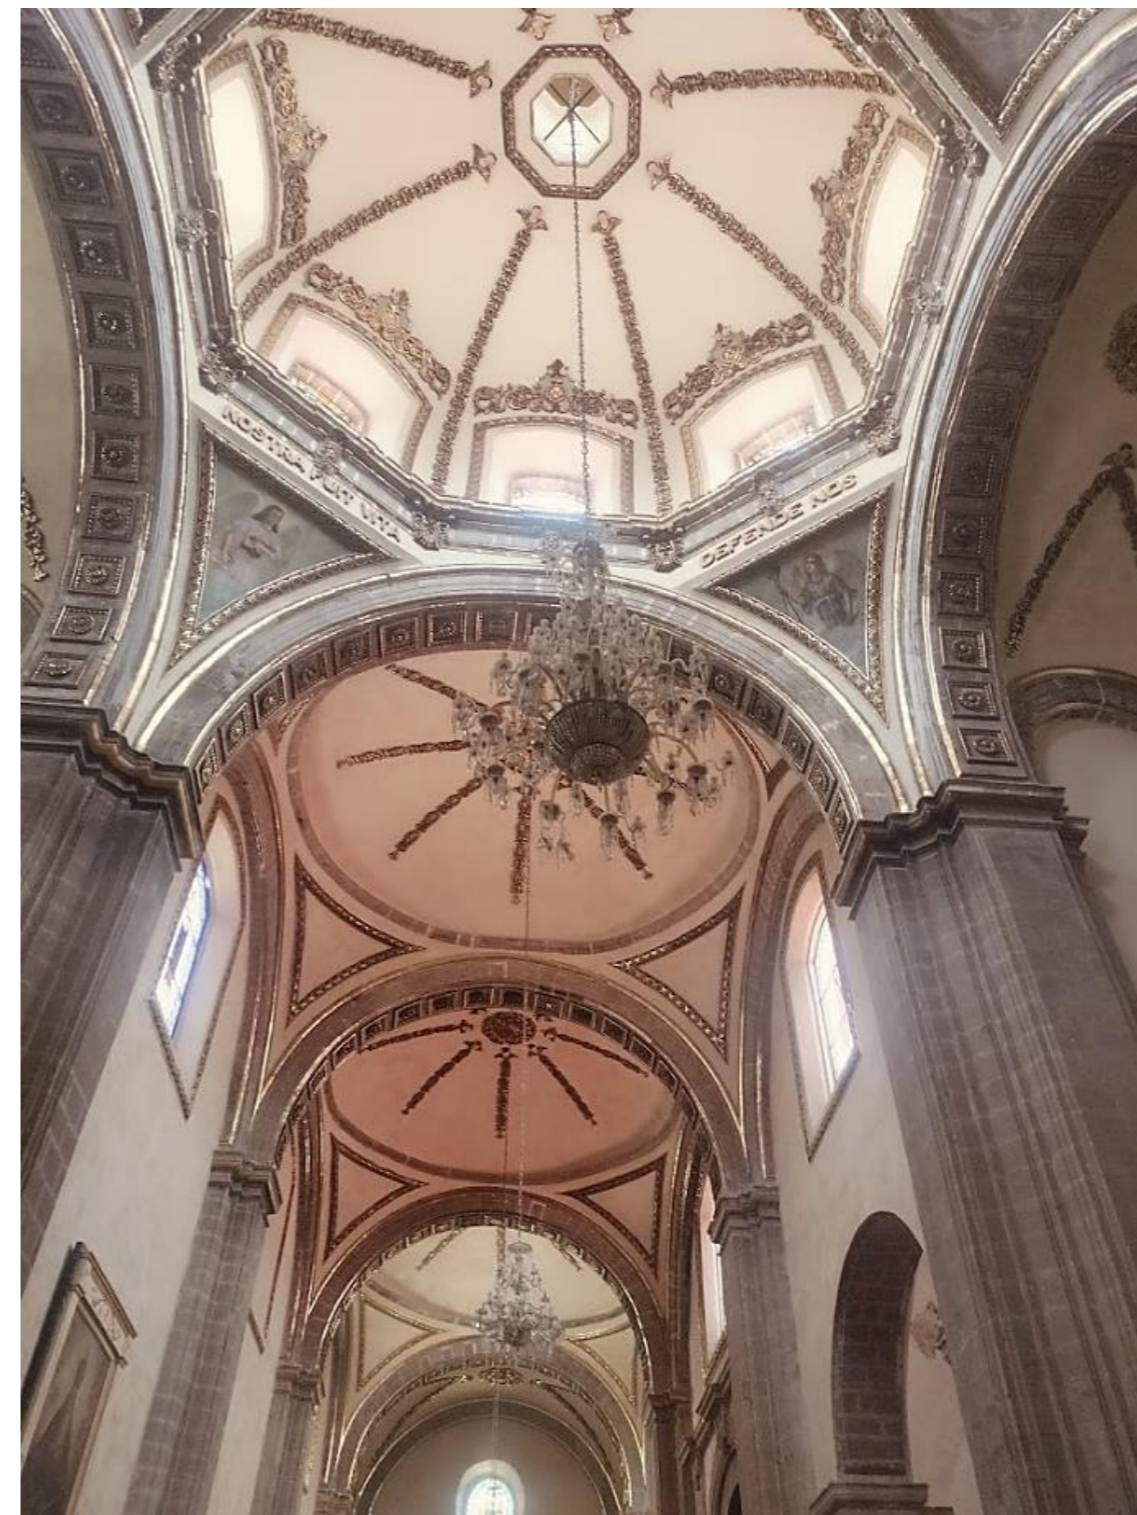
Figura 45. Comparativa del estado de las yeserías ornamentales después del incendio y después del proceso de restauración en la Parroquia de la Santa Veracruz.
