*Tipología de los primeros conventos agustinos en Morelos y el Estado de México.*

Estudios de tipología arquitectónica 1998 / editores: Luis F. Guerrero Baca y Manuel Rodríguez Viqueira.

# Tipología de los primeros conventos agustinos en Morelos y el Estado de México

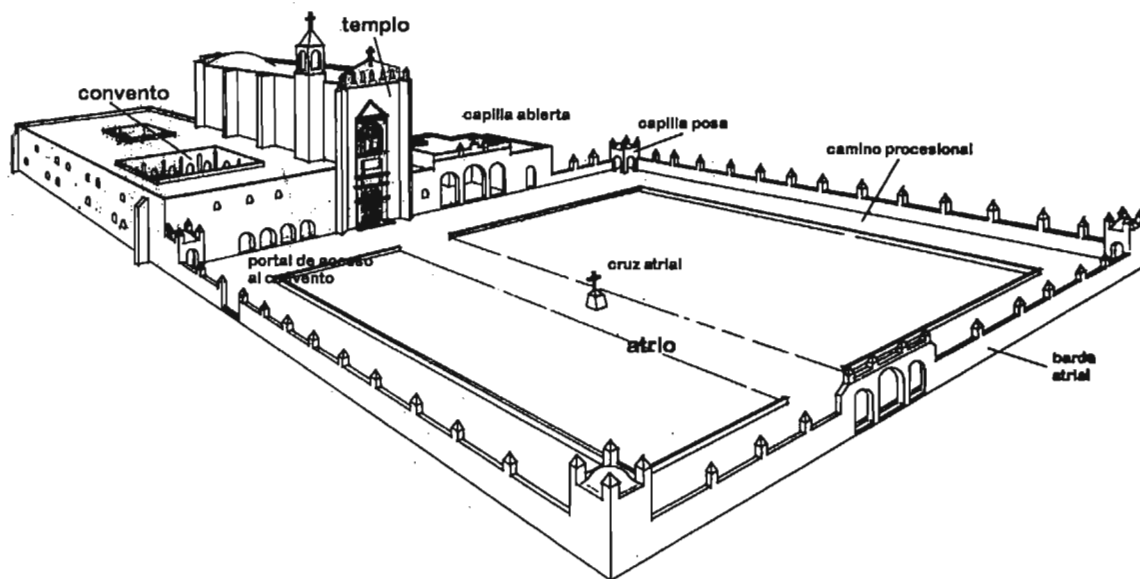
Figura 1. Disposición típica de un conjunto conventual del siglo XVI.

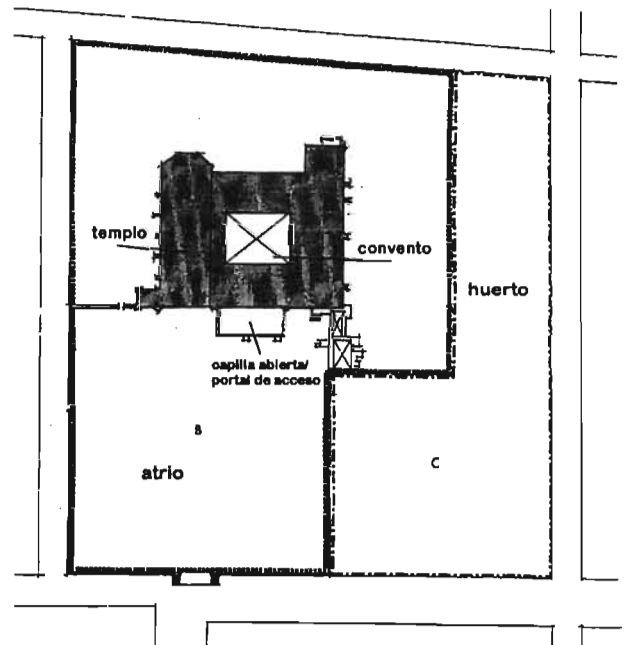
Figura 2. Planta de conjunto del convento de Ocuituco.

- Atrio que al poniente colinda o ve a la plaza principal, con capillas posas en tres de sus esquinas y cruz atrial al centro.
- Templo de una sola nave orientada de oriente (ábside) a poniente (acceso), cubierto con bóveda de cañón corrido, ubicada al costado oriente del atrio.

- Al costado sur del templo, el convento, el cual a su vez consta de:
  - Capilla abierta-portal, que fungía también como acceso al convento, la cual no está alineada a la fachada del templo, sino que sobresale hacia el atrio, siendo de un solo nivel y cubierto con bóveda de cañón corrido. Hay que apuntar que esta capilla podría ser posterior, ya que el portal tiene dos crujías, donde la interior presenta una portada de cantera y un arco de tres puntos, que podrían ser la capilla y portal original.

- El convento se desarrolla en dos niveles, aunque el segundo es claramente posterior. Presenta tres crujías de locales habitables (oriente, poniente y sur), cubiertas con bóveda de cañón corrido. La crujía sur presenta un pasillo interior, paralelo al deambulatorio que comunicaba a las celdas.

- El deambulatorio de cuatro crujías, que definen el espacio abierto del patio central, está cubierto con bóveda de cañón corrido, la cual se descarga sobre la fachada del claustro mediante cuatro arcos, con tres contrafuertes rectangulares entre cada arco, que ayudan a soportar la bóveda.

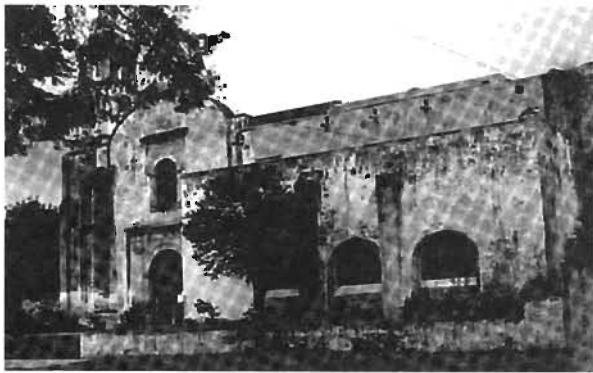
Imagen 1. Vista de la capilla abierta de Ocuituco.

En la vista general del convento de Ocuituco se puede apreciar como la capilla abierta/portal sobresale del paño de la fachada de la iglesia. Sin embargo en la imagen siguiente se puede ver claramente la portada de acceso y un arco de mayores dimensiones que bien podrían ser la capilla abierta y portal de acceso originales, las cuales sí están alineadas a la fachada del templo.

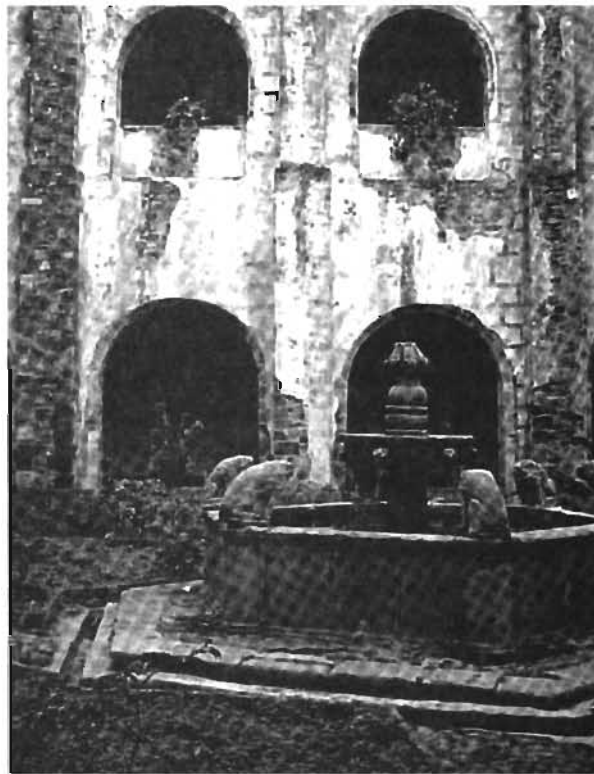
Imagen 2. Vista del claustro de Ocuituco.

Dentro del convento, en el claustro, puede apreciarse la masividad que tiene Ocuituco. Más que

pilastras y arcos que soportan la bóveda del claustro, podemos prácticamente hablar de un muro con cuatro vanos en su fachada. Los contrafuertes son rectangulares y se entiende que en una primera etapa de construcción estos llegaban hasta el nivel del pretil lo que constituía una característica formal ya que estructuralmente trabajaban sólo al nivel donde soportan a la bóveda.

El deambulatorio, en sus muros y bóvedas tenía pintura mural, pero no presenta trabajo de cantería alguna. Se puede apreciar en la fotografía el ochavado que presentan las esquinas de los vanos.

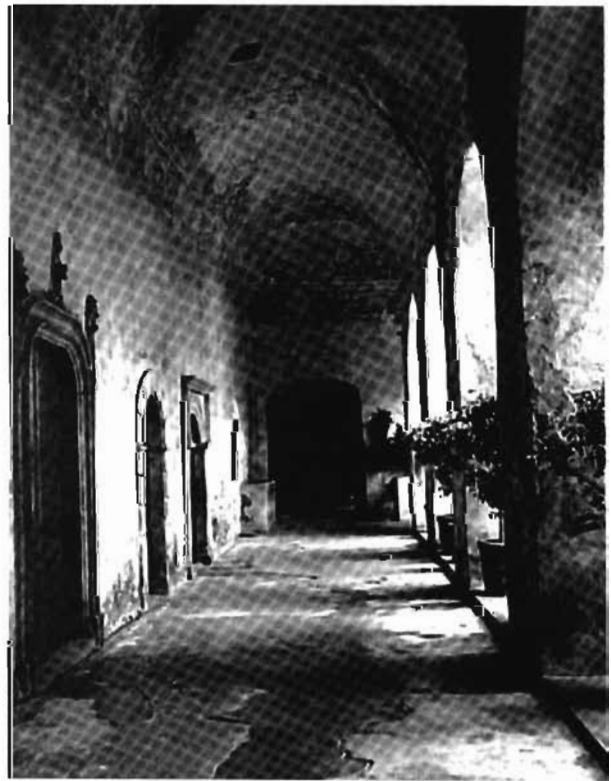
Imagen 6 (derecha abajo). Vista del deambulatorio donde se aprecia una mayor esbeltez del espacio, en relación a los dos primeros conventos.

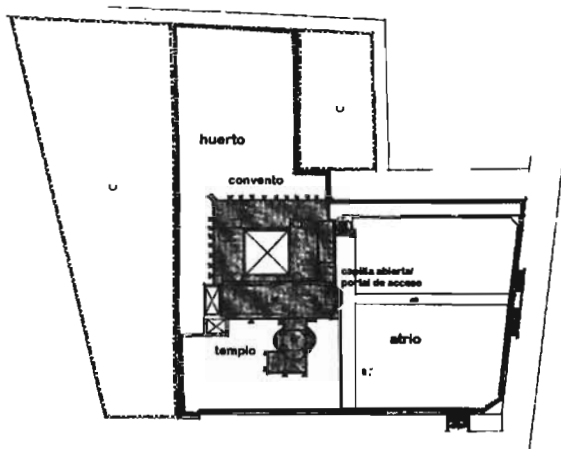
Figura 5. Planta de conjunto del convento de Zacualpan de Amilpas.

- Al frente del conjunto, al poniente, encontramos el atrio que presenta dos accesos, el principal también al lado poniente, y un segundo al costado norte donde encontramos la plaza principal, lo cual puede obedecer un tanto a la topografía del lugar que ya se acerca a la región del volcán del Popocatepetl. Presenta sólo dos capillas posas y la cruz atrial, aunque esta no es la original.

- El convento tiene tres crujías (oriente, poniente y sur) de espacios habitables, en dos niveles, en el primero se encuentran la sacristía, refectorio y sala de profundis, mientras en la planta superior están las celdas. La cubierta es de bóveda de cañón corrido.

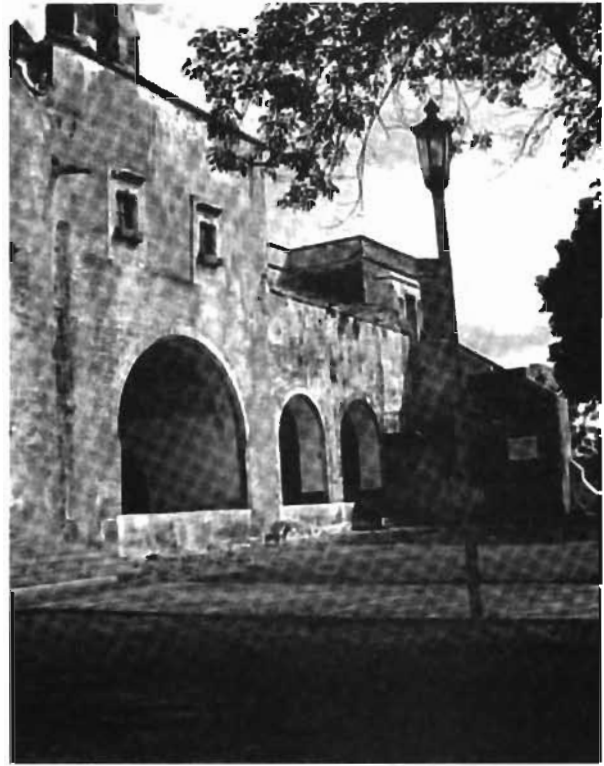
Imagen 7. En Zacualpan la capilla abierta y el portal son un mismo volumen pero claramente diferenciados.

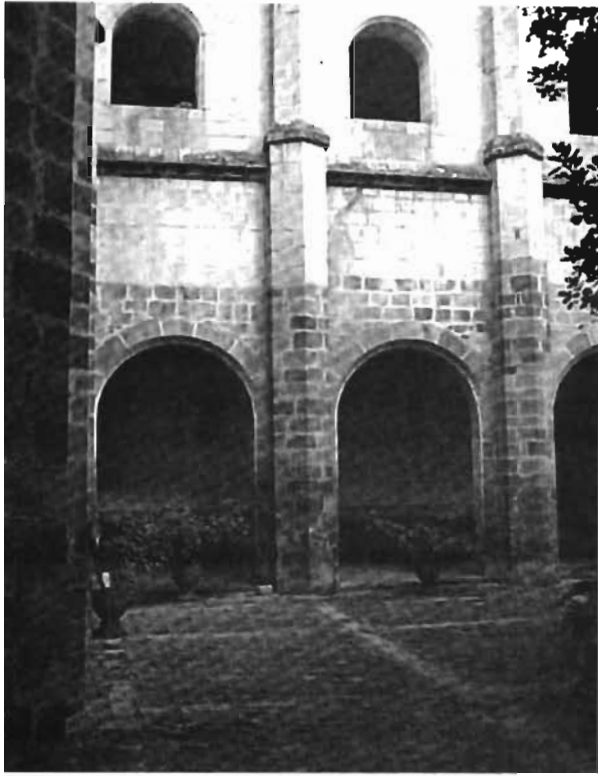
Imagen 8. El claustro de proporciones similares a Yecapixtla pero con una fábrica más cuidada.

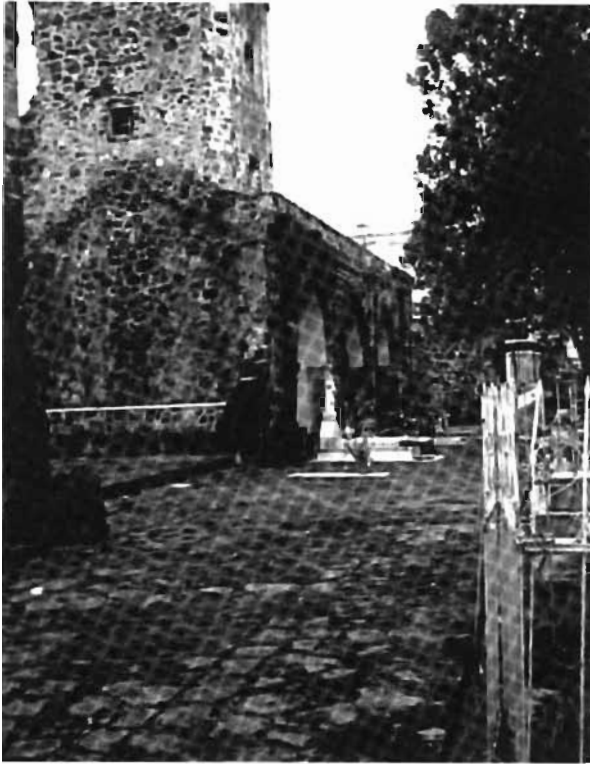
**Imagen 9.** Vista del espacio que ocupaba originalmente la capilla abierta, ahora desaparecida. Al fondo se aprecia el portal de acceso, diferenciado de la capilla.

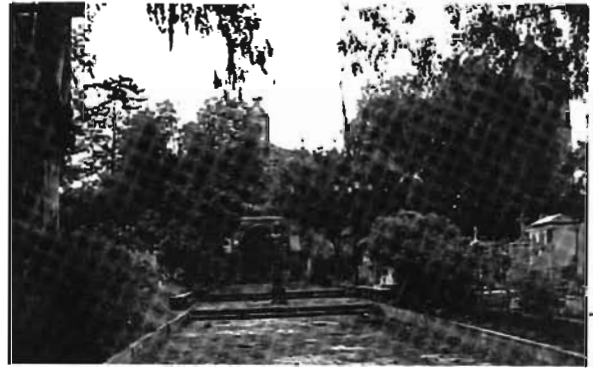
**Imagen 10.** El atrio de Mixquic ha sido totalmente ocupado por las tumbas. Aún se aprecia la cruz atrial.

En la fotografía desde el acceso principal se aprecia como el atrio ha sido ocupado totalmente por tumbas de diferentes épocas. También se puede ver la cruz atrial como elemento común de estos espacios.

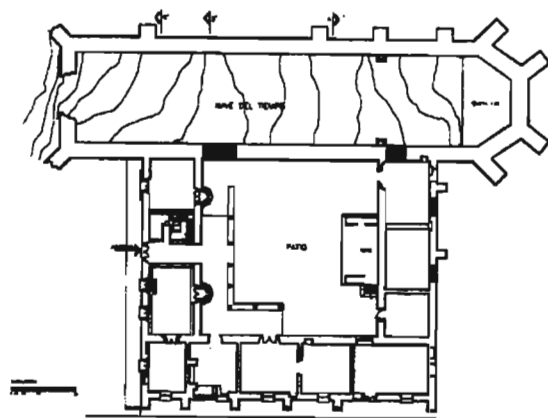
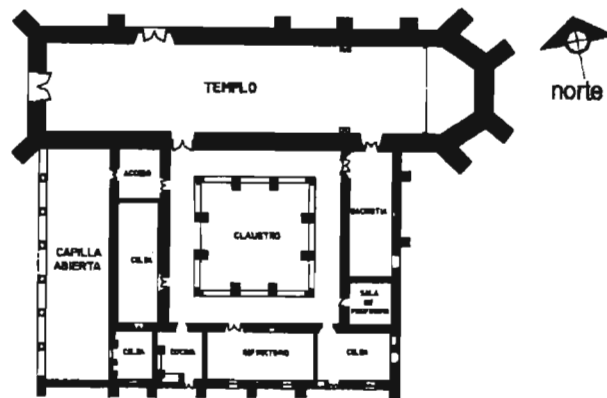
Planta arquitectónica en 1989

Reconstrucción gráfica de la planta arquitectónica

Figura 6. Plantas arquitectónicas de Ocuilan. En la construcción se aprecian las proporciones originales del claustro, así como la capilla/portal de acceso originales.

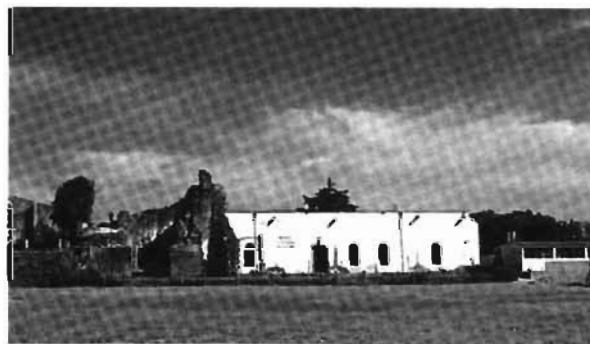
Imagen 11. Vista del conjunto conventual de Ocuilan que ha perdido los elementos característicos del atrio, así como la capilla abierta. El templo se encuentra en estado de ruina.

La vista desde el espacio abierto que alguna vez fue el atrio original permite ver el estado ruinoso del exconvento. Al norte el templo en ruina total. Al sur el convento, donde la primer crujía del convento ahora

es la fachada principal al perderse totalmente el espacio previo que conformaban la capilla abierta y portal de acceso.

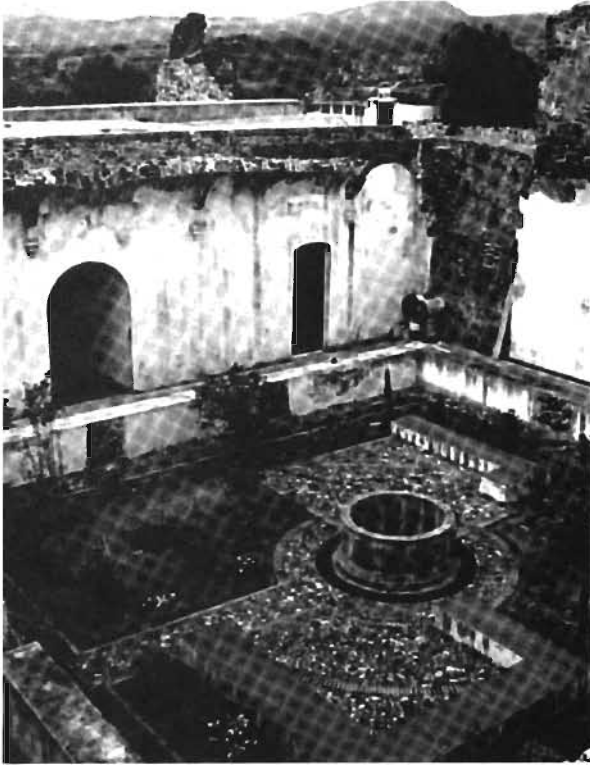
Imagen 12. El claustro perdió su deambulatorio a raíz de un temblor en el siglo XVIII.

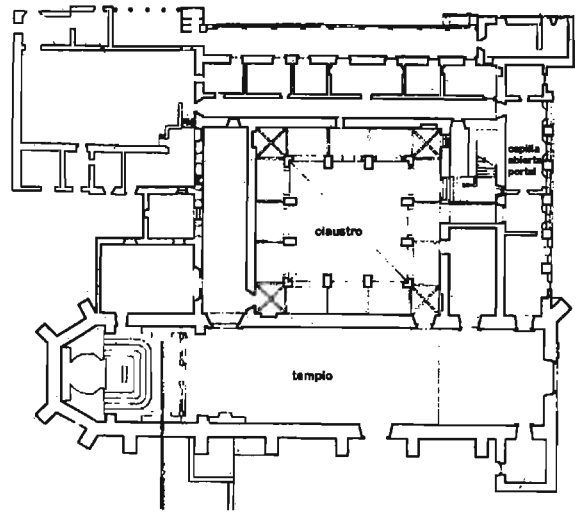
Figura 7. Planta arquitectónica de Malinalco. Se aprecia como la capilla abierta antecede al convento donde la función como acceso al mismo es ya secundaria.

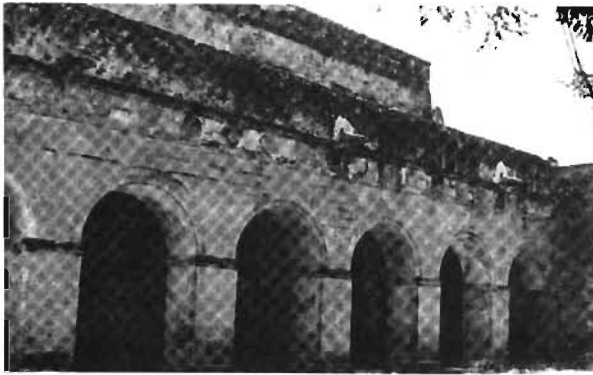
Imagen 13. Vista de la capilla abierta del convento, espacio diseñado para el culto primordialmente.

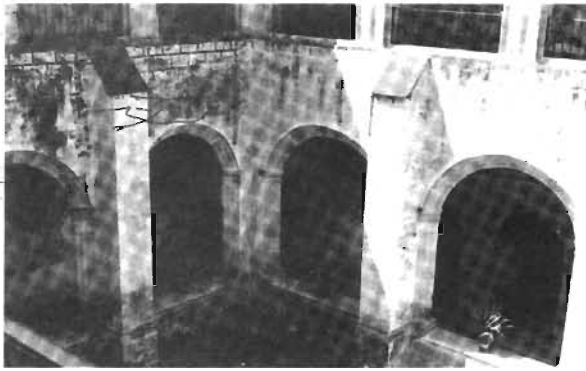
Imagen 14. Vista interior del claustro de Malinalco que originalmente era un solo nivel.

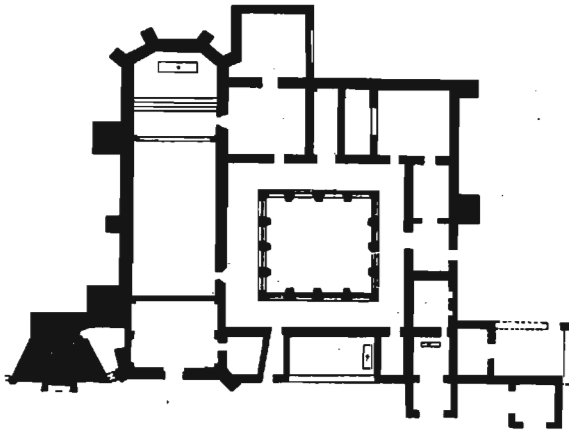
Figura 8. Planta del convento de Atlatlahucan de 1570 con la capilla aislada al norte del templo.

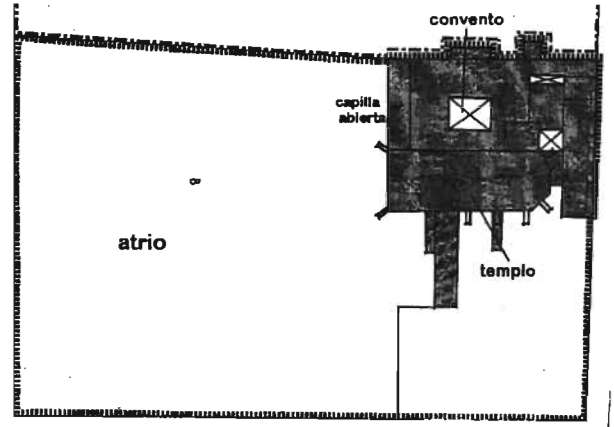
Figura 9. Planta de conjunto de Tlayacapan con el convento al costado norte y la capilla abierta que ocupa todo el frente del convento que se abre hacia el atrio.

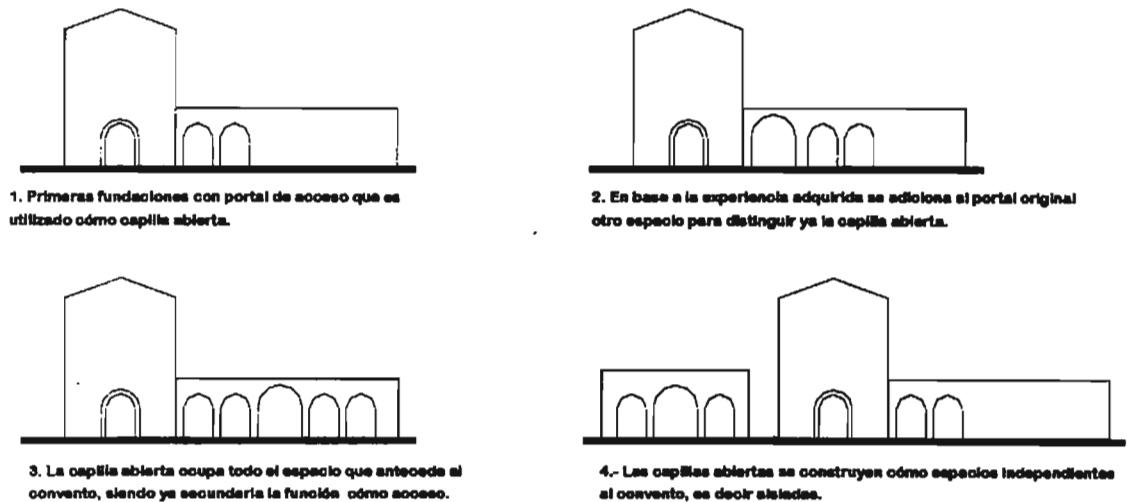
Figura 10. Diagrama de evolución de la capilla abierta en las fundaciones agustinas de Morelos.

Cabe mencionar que en los conventos agustinos revisados se pueden ver, yo diría, tres fases de un posible proceso de adaptación: los primeros conventos, es decir Ocuituco y Totolapan, manejan el pórtico de acceso al convento como espacio de ingreso y de capilla; los siguientes, Mixquic, Zacualpan y Yecapixtla tienen también el pórtico y la capilla abierta en el mismo lugar pero existe ya una *diferenciación entre ambos espacios*, es decir, una adaptación del pórtico inicial, para ahora si, fungir de origen para ambas funciones; Malinalco y probablemente en su momento Ocuilan tienen ya una capilla abierta al frente del convento y que sirve como función secundaria el acceso al convento, pero su función y diseño es netamente

una capilla abierta; finalmente los inmuebles posteriores a 1550 presentan ya capillas abiertas aisladas.
