DIVISIÓN DE CIENCIAS Y ARTES PARA EL DISEÑO  
Posgrado en Diseño para la Rehabilitación, Recuperación y Conservación del Patrimonio  
Construido

**Proceso histórico de la conservación de los *Primeros Monasterios del siglo XVI en las laderas del Popocatepetl*: Análisis del origen, desarrollo y estado actual de catorce conjuntos conventuales inscritos en la lista de Patrimonio Mundial**

Tesis para optar por el grado de Doctor en Diseño  
para la Rehabilitación, Recuperación y Conservación del Patrimonio Construido

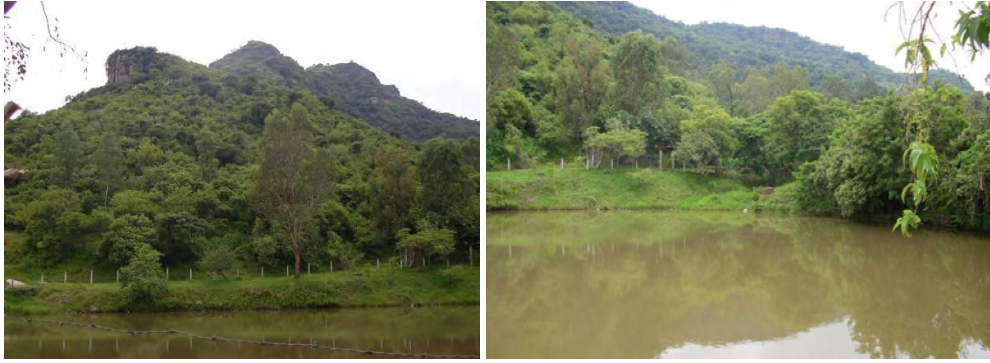
Figuras 33 y 34. Tlayacapan, Mor. Jagüey en el barrio de la Exaltación. Llega a almacenar hasta 1 000 m<sup>3</sup> TMH 2011.

La regulación de la circulación del agua fue una necesidad de primer orden desde épocas prehispánicas; se debían mantener libres de basura y acumulación de limo los ríos, riachuelos, ojos de agua, apantles y jagüeyes<sup>1</sup> (ver figs. 33 a 36). De igual manera, la reglamentación de su uso para los cultivos y en beneficio de toda comunidad fue de suma importancia. La composición de la tierra de lava y ceniza volcánica es rica en nutrientes, minerales y agua (Hernández, 2011), por lo que aun en la actualidad siguen siendo ideales para el cultivo de maíz, frijol, jitomate, chiles, nopales, amaranto, hierbas medicinales, entre otras. Además, la piedra de lava sirvió en las construcciones prehispánicas, coloniales y virreinales.

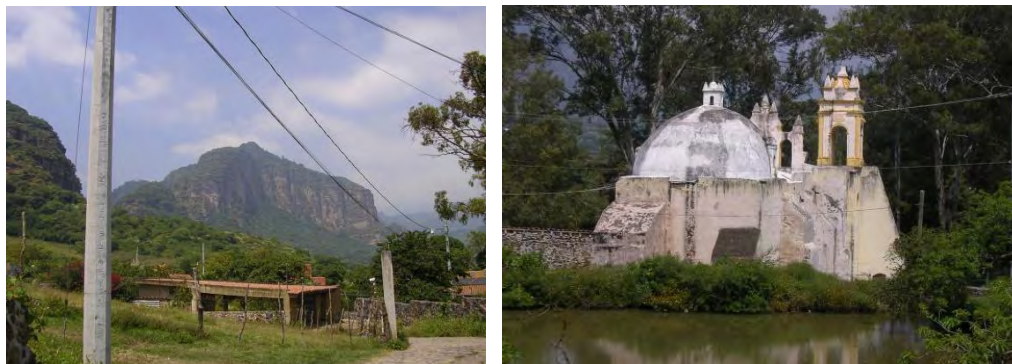
Figuras 35 y 36. Tlayacapan, Mor. Jagüey cercano a la Capilla de Ntra. Señora del Tránsito. TMH 2011.

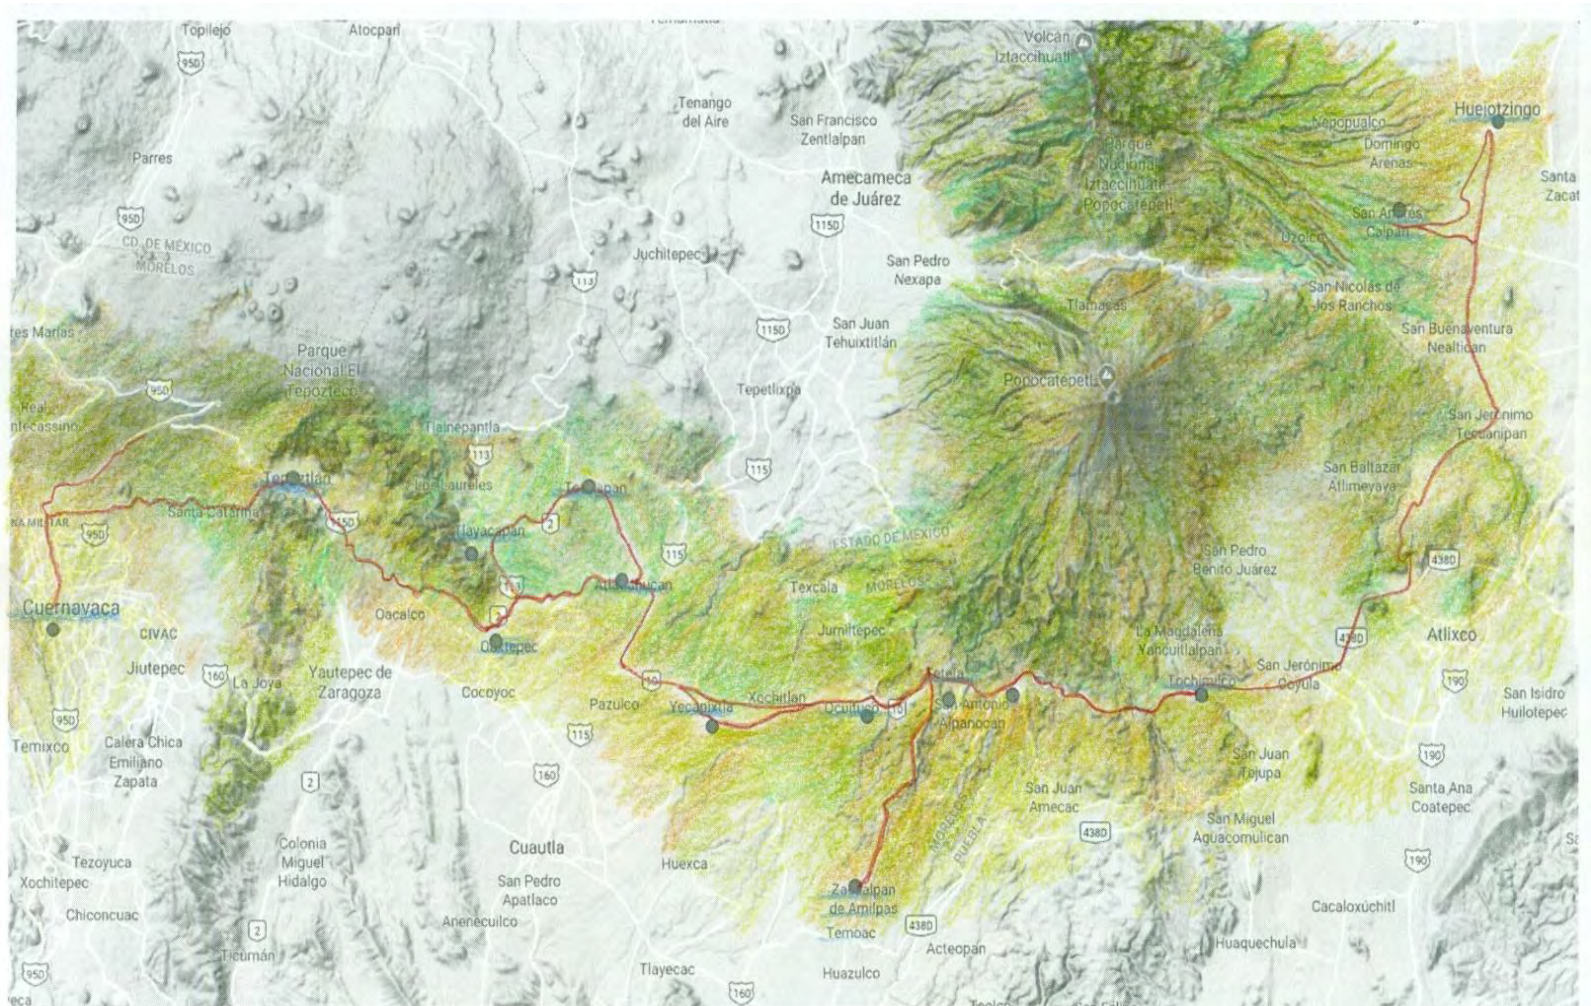
Figura 73. Ubicación de los conjuntos conventuales. El orden es el siguiente: Cuernavaca, Tepoztlán, Oaxtepec, Tlayacapan, Totolapan, Atlatlahun, Yecapixtla, Ocuituco, Tetela del Volcán, Hueyapan, Zacualpan de Amilpas, Tochimilco, San Andrés Calpan y Huejotzingo. TMH y Google Earth 18°54'43"N 98°54'34"N, 2019.

En primer término, se analiza la ubicación en conjunto de los catorce pueblos —11 en el estado de Morelos y 3 en el estado de Puebla— en un mapa general que indica las principales elevaciones que forman parte del eje neovolcánico y que resalta dos volcanes de gran presencia en la región: el Popocatepetl y el Iztaccíhuatl. Asimismo, se distingue con claridad lo intrincado de las curvas de nivel entre los pueblos morelenses contiguos a las laderas de los volcanes: Tetela del Volcán, Hueyapan, Zacualpan de Amilpas en Morelos y Tochimilco en Puebla (ver figura 73).

A continuación se presenta el mapa regional con la ubicación de los catorce conjuntos conventuales para posteriormente, el análisis de sus trazas urbanas.

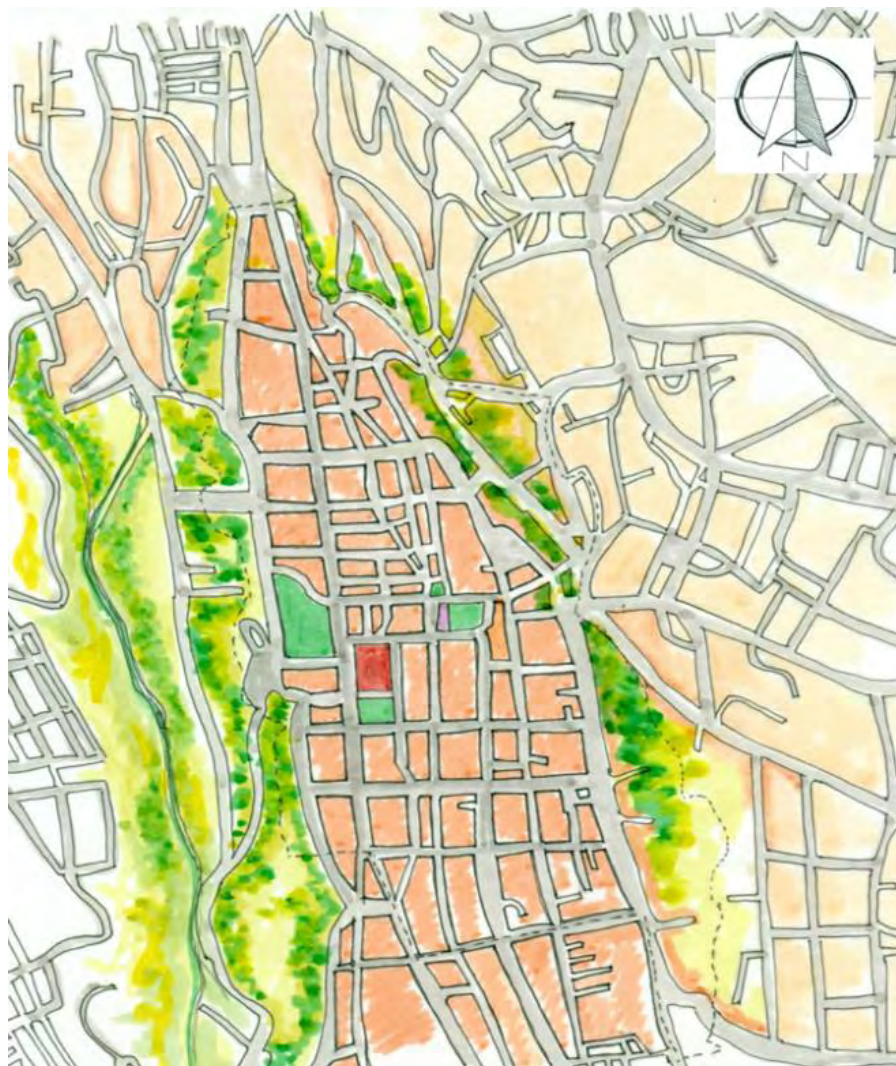
Figura 75. Traza urbana de Cuernavaca, Morelos. Plumón sobre sketch. TMH 2019

Las trazas originales del siglo XVI, que se pueden leer como las más definidas, en forma de damero, en Morelos son: Tepoztlán, Tlayacapan, Atlatlahucan y Yecapixtla; en Puebla: Tochimilco, San Andrés Calpan y Huejotzingo. Es importante aclarar que todas las trazas son diferentes en el tamaño de las manzanas, tal vez, siguiendo las características de la orografía (ver capítulo 2). Los caminos que conducen hacia los conjuntos conventuales, en la actualidad, siguen una trayectoria de carreteras del siglo XX. La siguiente descripción se realiza en el orden de su emplazamiento. En cada pueblo se indica la traza urbana: en color rojo el lugar donde se sitúa el conjunto conventual, en color morado las oficinas de gobierno, en verde el jardín central y en amarillo la ubicación del mercado o tianguis.

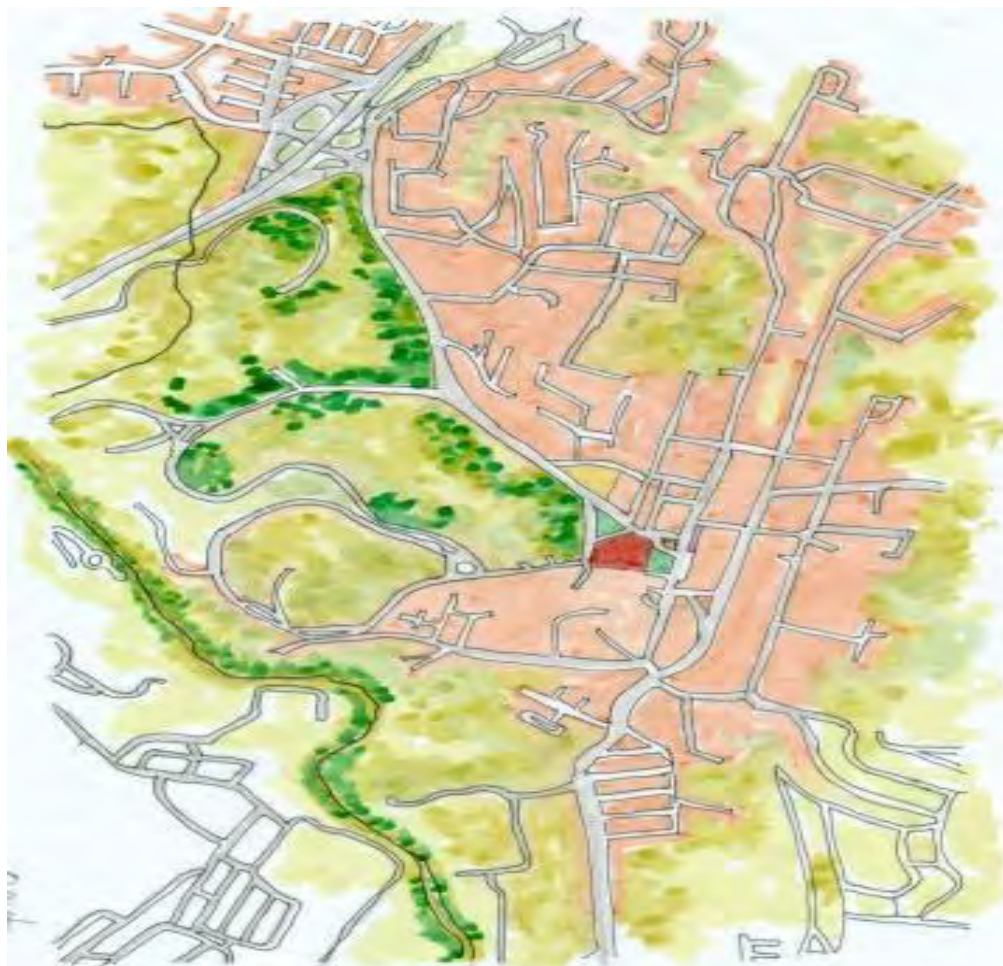
Figura 79. Traza urbana de Oaxtepec, Mor. Plumón sobre sketch. TMH 2019

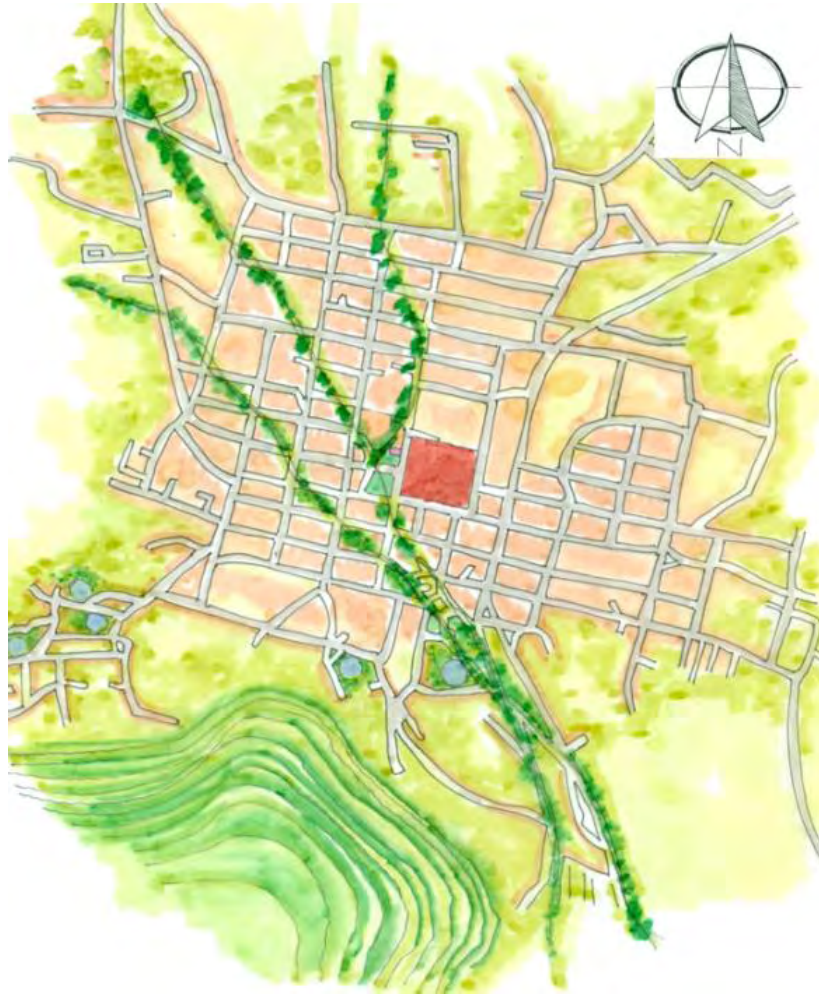
Figura 81. Traza urbana de Tlayacapan Mor. Plumón sobre sketch. TMH 2019

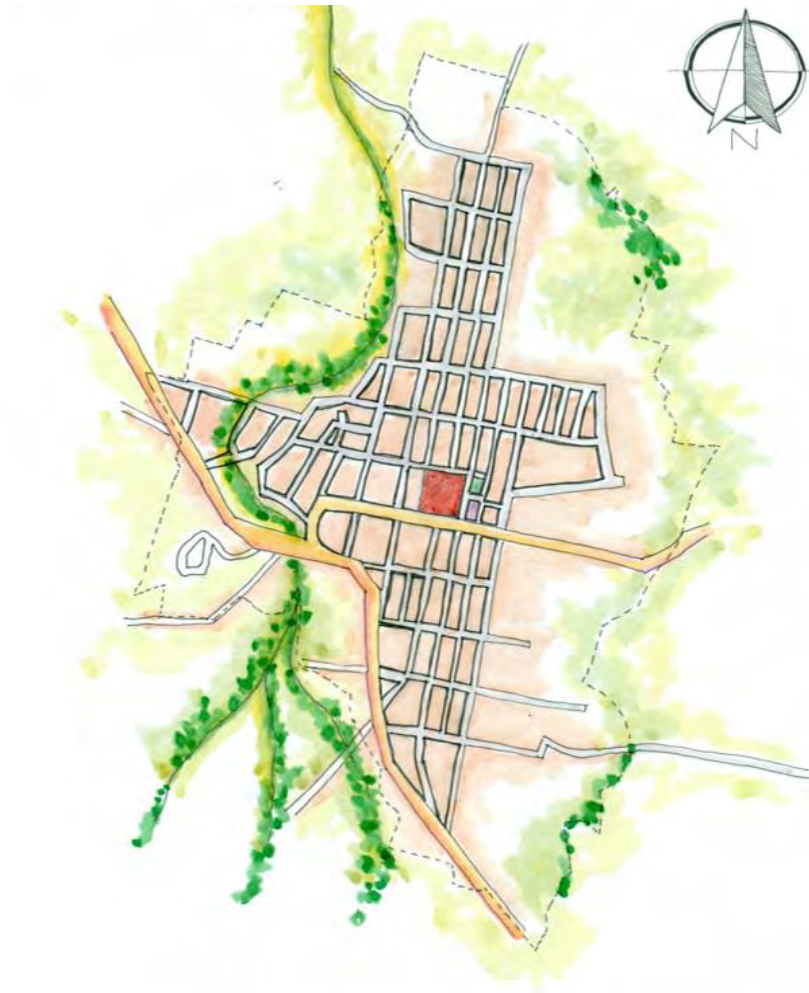
Figura 85. Traza urbana de Atlatlahucan Mor. Plumón sobre sketch. TMH 2019

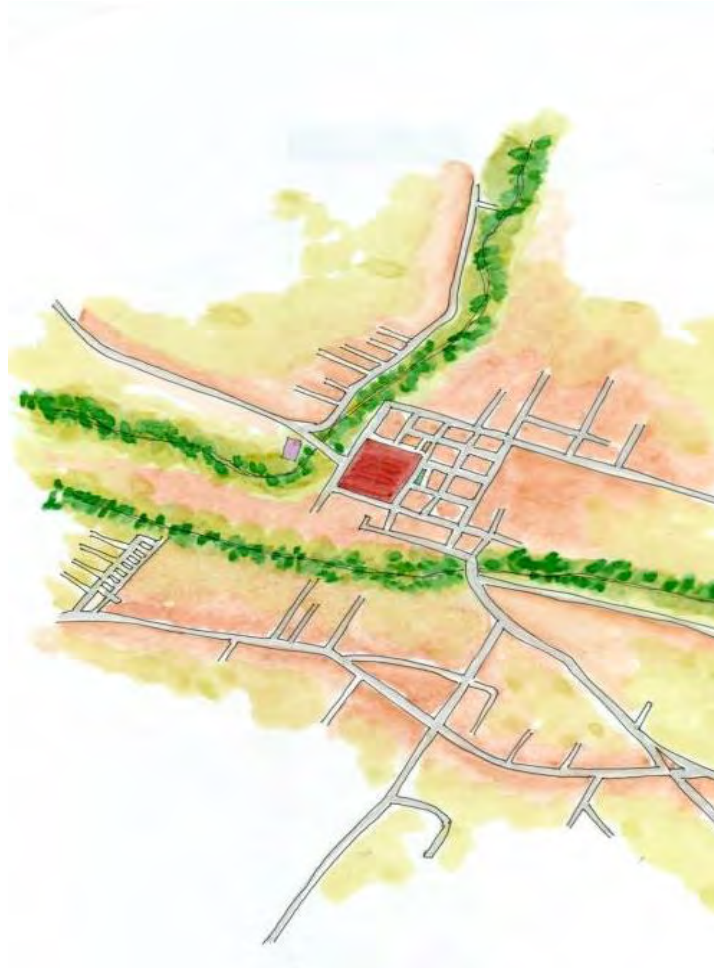
Figura 87. Trazo urbana de Yecapixtla, Mor. Plumón sobre sketch. TMH 2019.

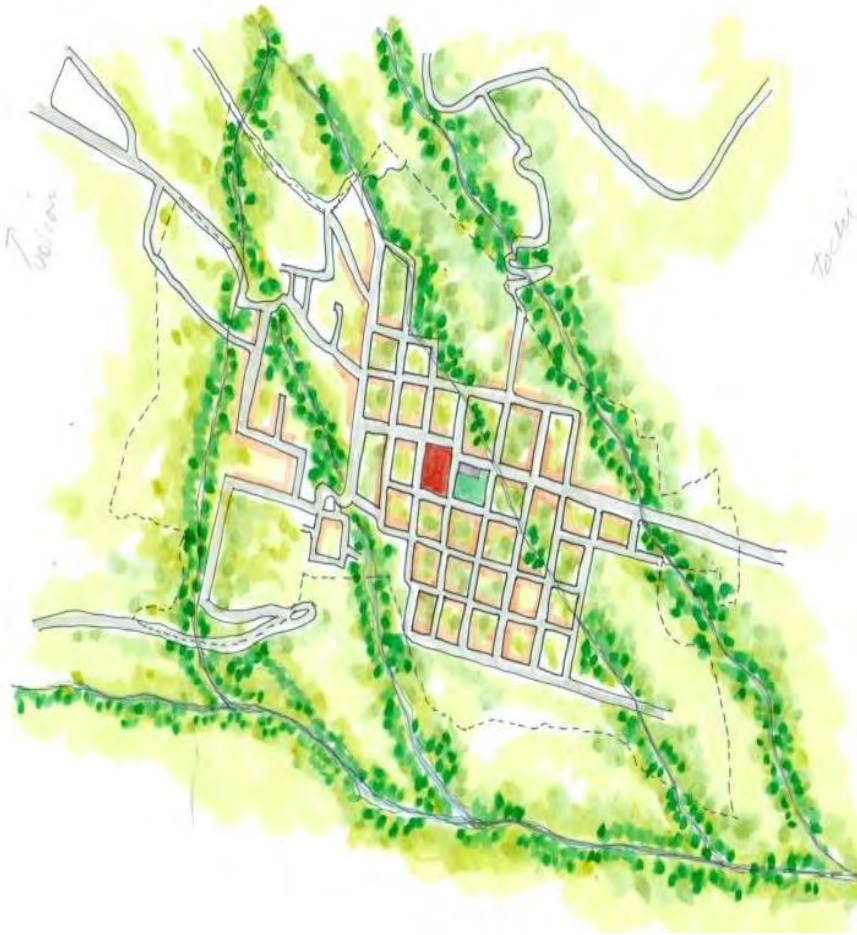
Figura 97. Trazo urbana de Tochimilco, Pue. Plumón sobre sketch. TMH 2019

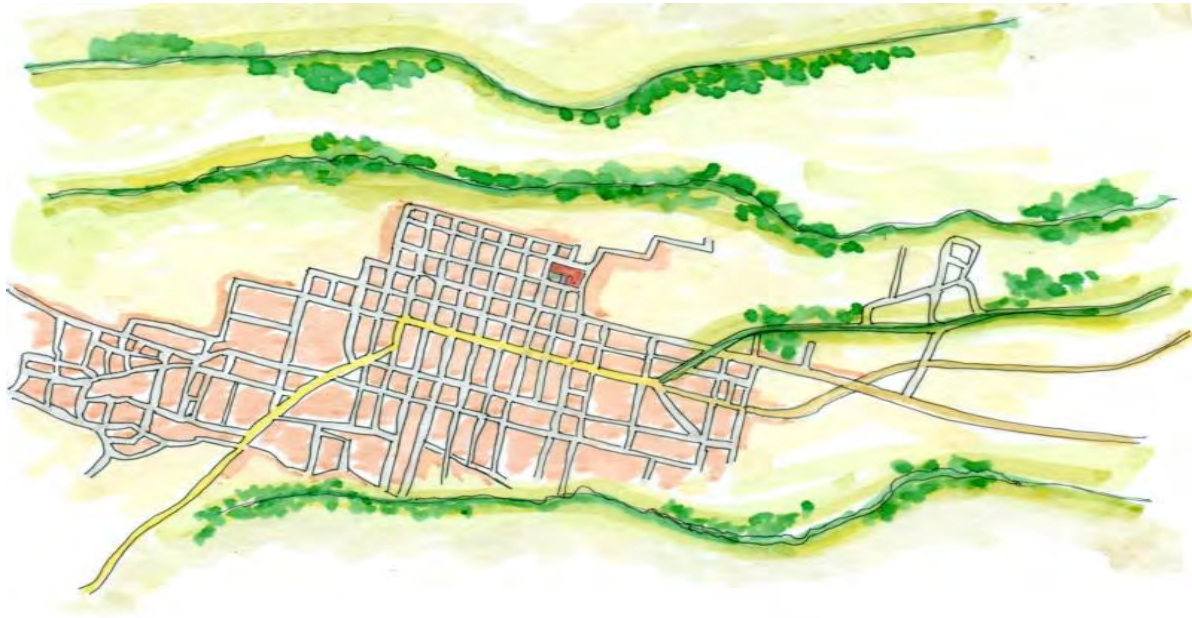
Figura 99. Traza urbana de San Andrés Calpan, Pue. Plumón sobre sketch. TMH 2019

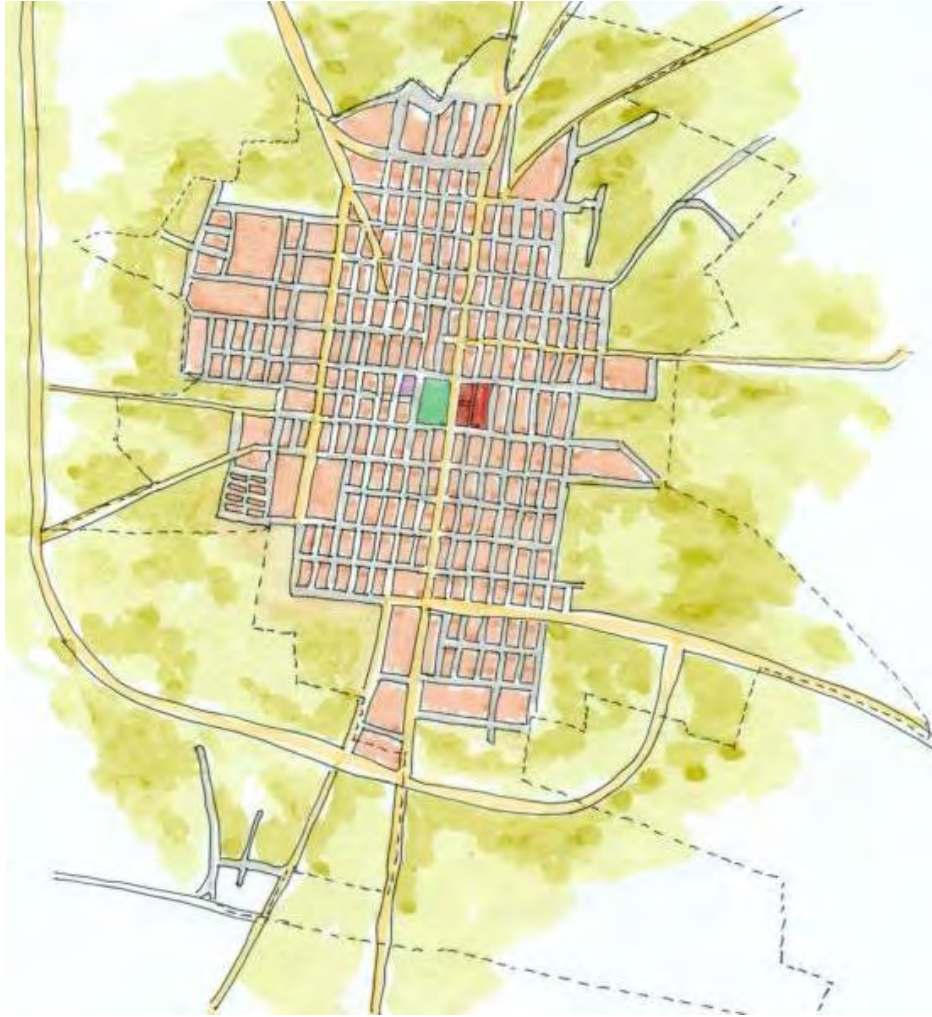
Figura 101. Traza urbana de Huejotzingo, Pue. Plumón sobre sketch. TMH 2019

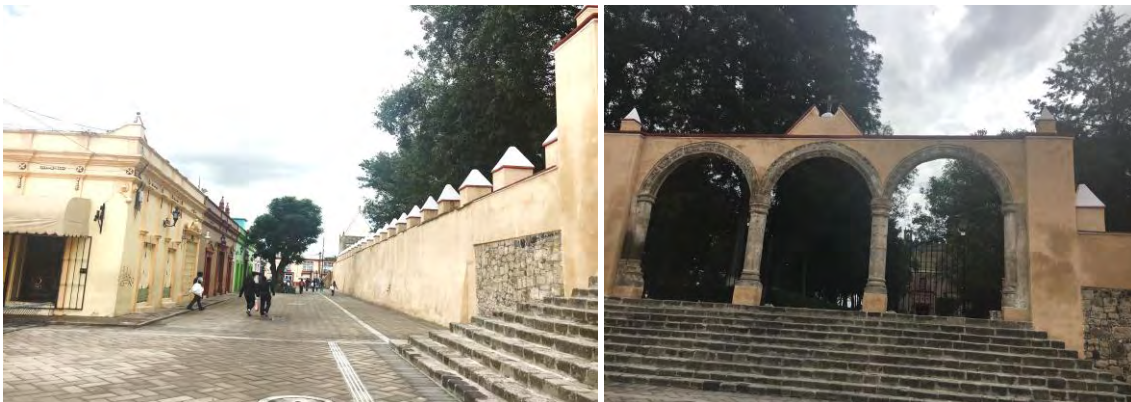
Figuras 102 y 103. Huejotzingo, Pue. Ex convento San Miguel Arcángel. Barda atrial y arcada real. Calle Independencia. TMH septiembre del 2017

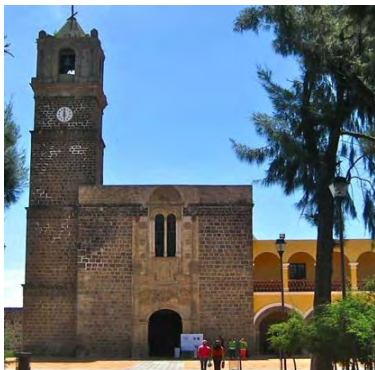
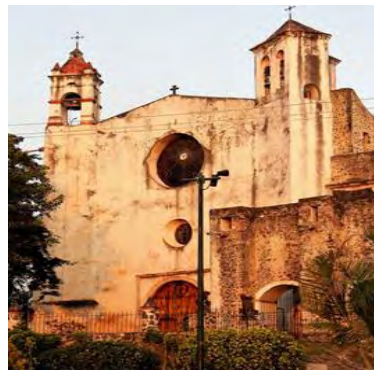
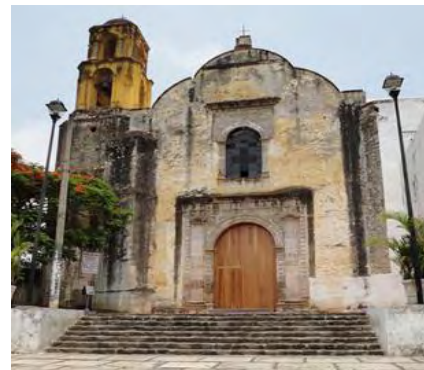
Figuras 107. Fachadas de Templos en San Andrés Calpan, Pue., Oaxtepec, Mor., Ocuituco, Mor. TMH 2017

Las tres órdenes dejaron un registro de sus fundaciones urbanas dentro de las que un ejemplo muy claro es la del pueblo de Tlayacapan (agustino) o la de Tochimilco (franciscano), en donde a pesar de sus diferencias se pueden ver las instalaciones como acueductos para surtir de agua el convento y a la población (ver figura 107).

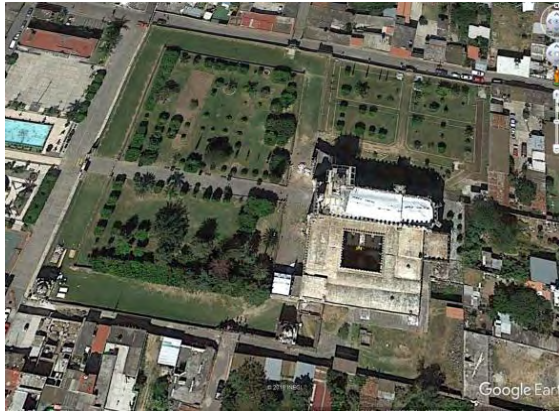
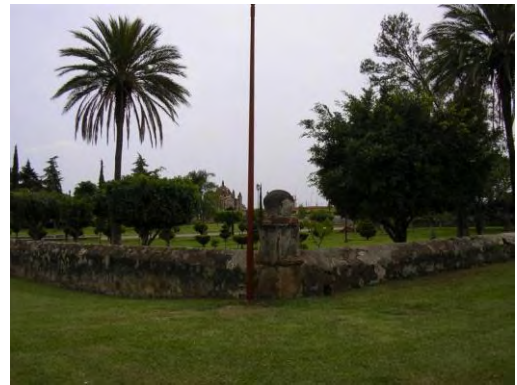
Figuras 114 y 115. Atlatlahucan, Mor. Vista aérea del atrio: camino procesional separado con murete. Izquierda: Google Earth, consultado el 6 de agosto del 2019. Derecha: TMH mayo 2017

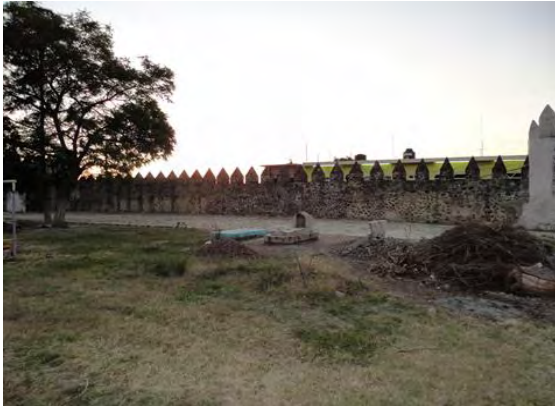
Fig.119. Camino procesional y barda atrial coronada con almenas. Yecapixtla, Morelos. TMH mayo 2017

Este espacio bordea al atrio en el interior y está formado por pasillos rectos que sirven para unir una capilla posa a otra; se sitúa paralelo a toda la barda del atrio. Un ejemplo de este espacio se encuentra en Atlatlahucan, Morelos, que está delimitado con un muro no tan alto como el de la barda atrial y está hacia el interior del atrio. Otros ejemplos, como Totolapan, tienen una hilera de árboles que rodea el jardín, sólo interrumpida por los accesos al atrio y al templo.

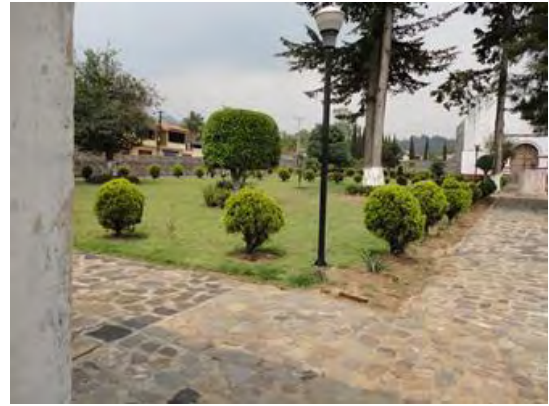
Fig.120. Camino procesional y barda atrial coronada con almenas. Huevapan, Morelos. TMH mayo 2017

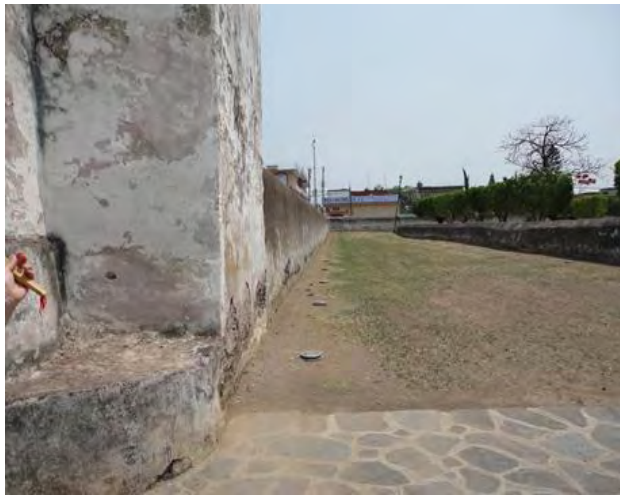
Fig.121. Barda, camino procesional y murete que separa del atrio. Atlatlahucan, Morelos. 2017

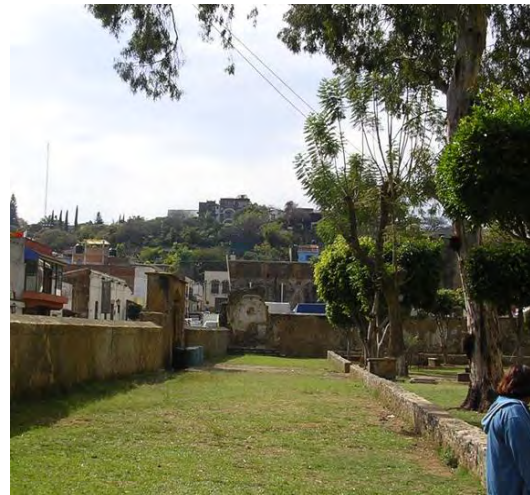
Fig.122. Barda atrial, camino procesional. Al fondo restos de capilla posa. Tepoztlán, Morelos. 2010

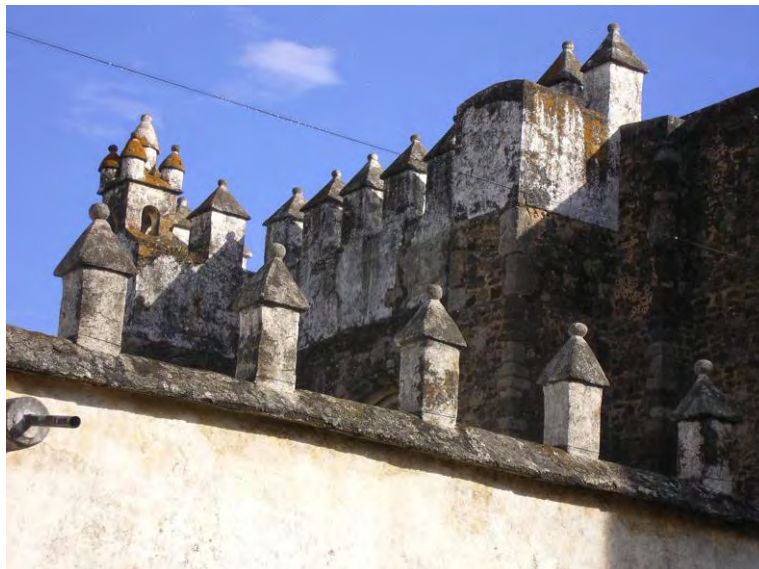
Figura 142. Tepoztlán, Mor. Templo y ex convento La Natividad.  
Coronamiento de los muros con almenas. TMH 2010

Un elemento fundamental de los que forman el conjunto conventual es el templo; éste está unido al convento a través de un claustro, y tiene forma de prisma generalmente rematado con almenas. Su jerarquía está marcada por las dimensiones de altura y un espacio interior muy amplio. Aunque el convento sea de dos niveles, siempre sobresale el volumen del templo (ver figs. 139 a 142).

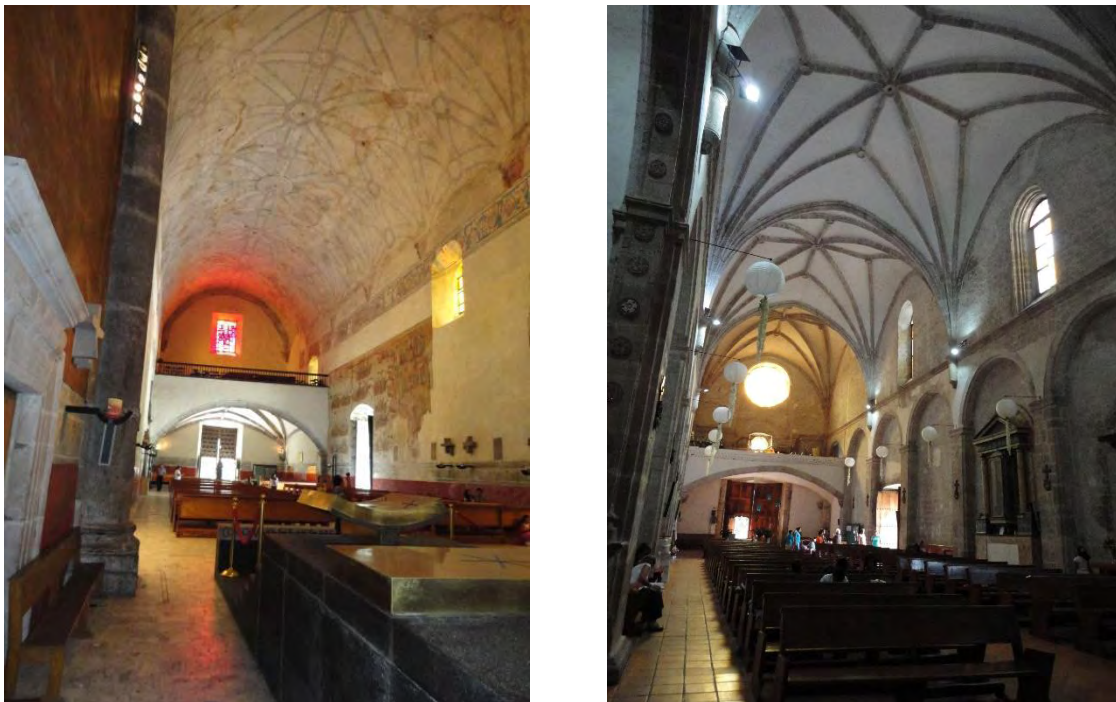
Figura 143. Izquierda: Cuernavaca, Mor. La Catedral La Asunción, presenta la nave rasa en nave. Derecha: Oaxtepec, Mor. Templo Santo Domingo de Guzmán. Nave y coro cubiertos con bóveda de nervaduras, con interrupciones. Vistas hacia el coro y sotocoro. TMH 2011 y 2017, respectivamente.

Esta forma de templo de una sola nave constituye la forma arquitectónica dominante (Kubler, 1992) (Artigas, 2010). Apoyándose en la investigación del fraile agustino Gerónimo Román, Kubler da el significado. Es probable que se represente la iglesia en su sencillez primitiva, afirmando que es un modelo mexicano (Kubler, 1992); otra hipótesis es el intento por tener control de los indígenas, sin obstrucciones y a la vista de todos. Algunas de las variantes se pueden observar en algunos de los templos que estaban a cargo de la orden de los dominicos, que presentan un crucero y capillas laterales, como en Oaxtepec (fig. 143). El uso de cruceros se hizo común hasta finales del siglo XVI.

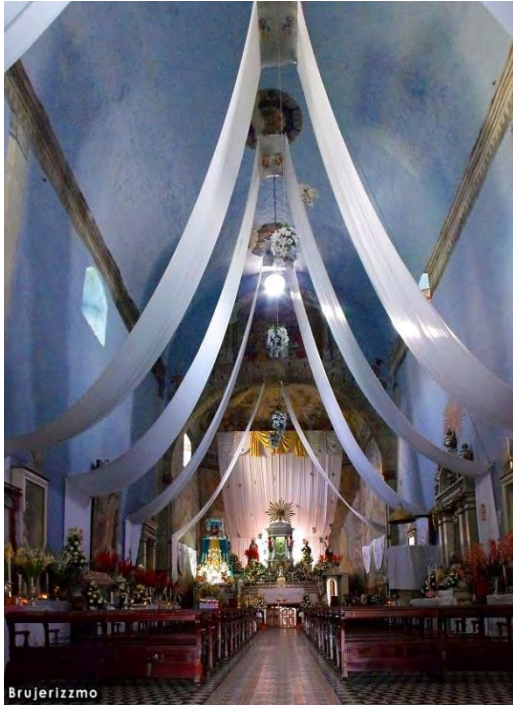
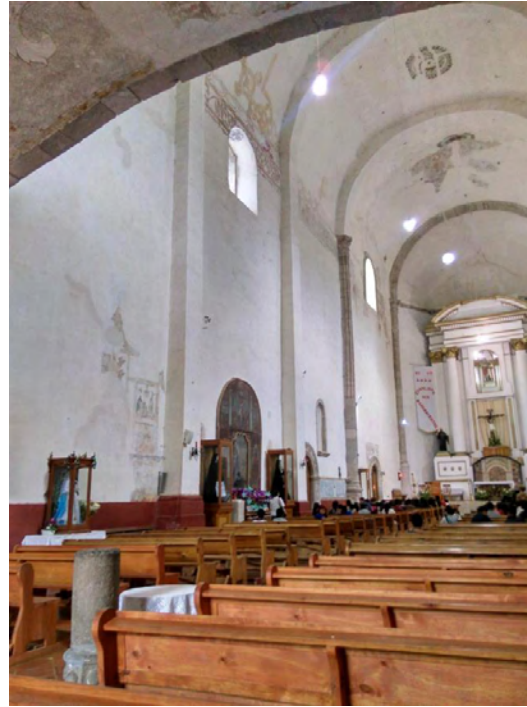
Figura 144. Izquierda: Atlatlahucan, Mor. Templo San Mateo Apóstol. Interior del templo, vista hacia el presbiterio. Cubierta bóveda de cañón corrido, sin interrupciones. Tlayacapan, Mor. Templo San Juan Bautista. Interior cubierto con bóveda de cañón corrido, con interrupciones, arcos de medio punto apoyados en pilastras. TMH mayo del 2017

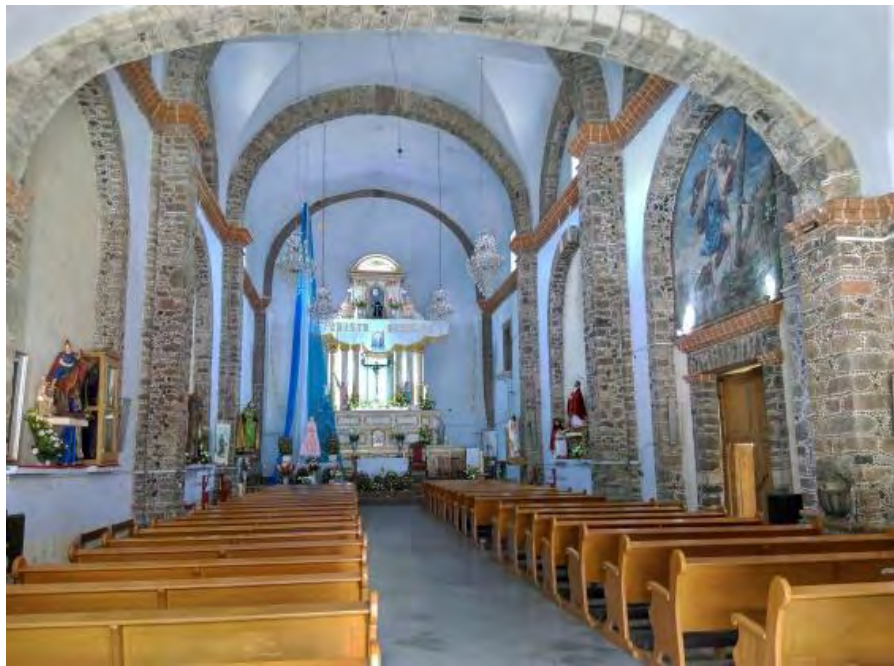
Figura 145. Totolapan, Mor. Templo San Guillermo. Interior del templo. Cubierto con bóveda de arista con lunetos. Mayo del 2017

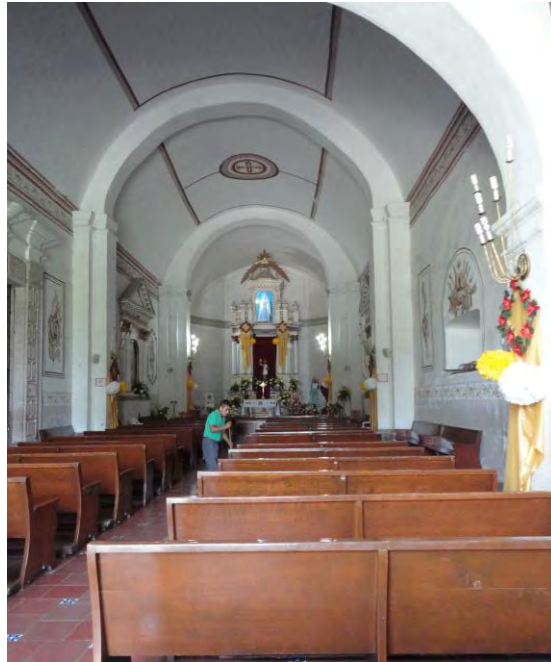
Figura 146. Zacualpan de Amilpas, Mor. Interior del templo. Cubierto con bóveda de cañón corrido, dividido en tramos y apoyado en pilastras. TMH mayo 2017

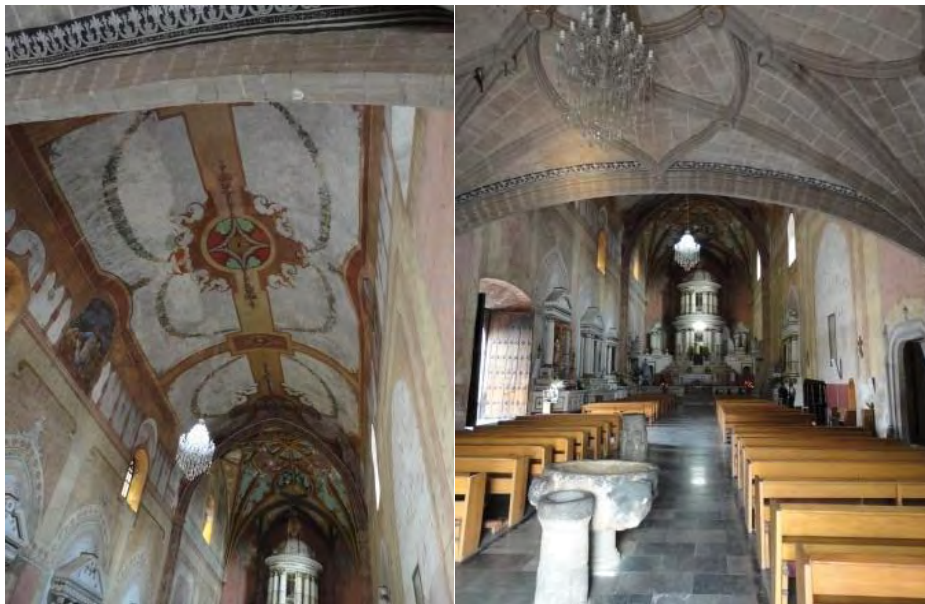
Figura 147. Yecapixtla, Mor. Templo San Juan Bautista. Nave cubierta con bóveda de cañón corrido. Presbiterio y sotocoro con bóveda de nervaduras. TMH mayo del 2017

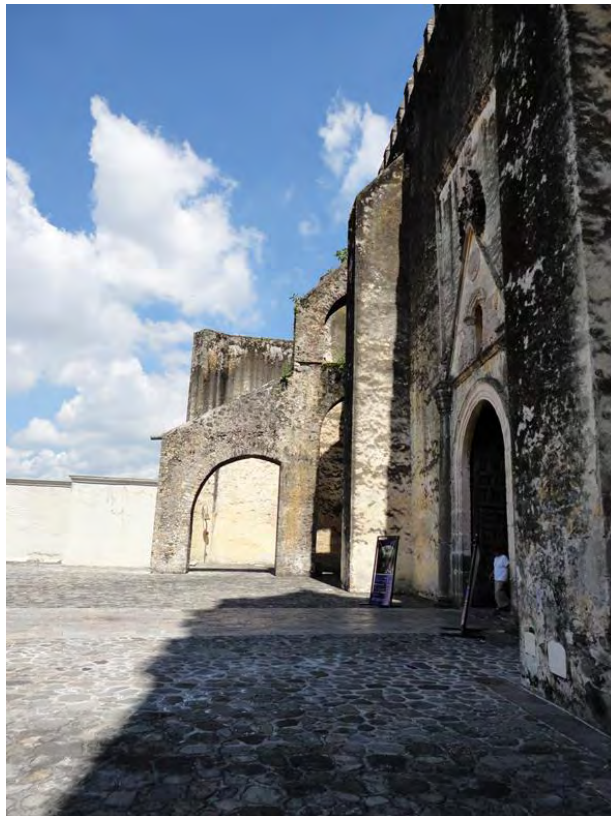
Figura 148. Cuernavaca, Mor. Ex convento franciscano, Catedral La Asunción. Acceso lateral (porciúncula) con el frontón remarcando la entrada. TMH mayo del 2011

Algunos templos contaban con una entrada lateral ornamentada en el lado norte que sólo se usaba en ocasiones especiales. En los conventos franciscanos se solían llamar la *porciúncula*<sup>3</sup>, por referencia a una capilla en Asís Italia, donde san Francisco vivió y fundó su orden.

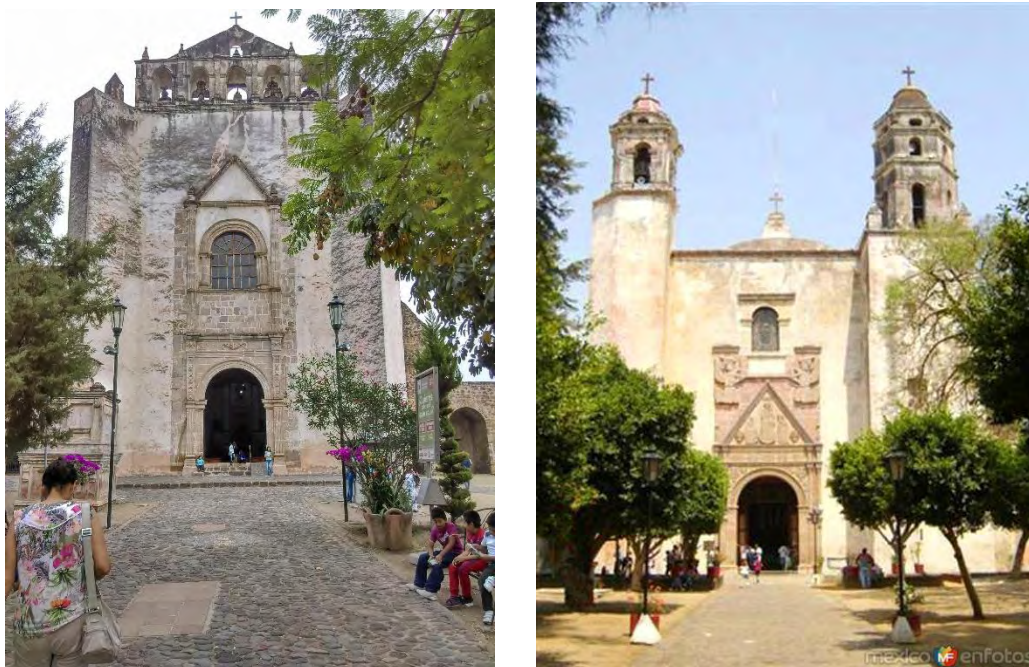
Figura 149. Tlayacapan, Mor. Templo agustino San Juan Bautista y templo dominico de La Natividad en Tepoztlán, Morelos. Portadas. TMH mayo 2017 y <https://www.mexicoenfotos.com/estados/morelos/tepoztlan/> Consulta junio del 2018

En el caso de la ornamentación en la fachada de los templos, varias opiniones coinciden —entre ellos Manuel Toussaint— en la idea de que tuvieron un solo autor y que, además, se integró el diseño de un frontón triangular. La autoría se atribuye a Francisco Becerra, quien trabajó los monasterios de

Morelos, mismos que coinciden en algunos de estos elementos. Algunos de estos ejemplos son: Cuernavaca, Tepoztlán, Tlaquiltlenango y Tlayacapan<sup>2</sup> ( M. Toussaint, 1990) (ver fig. 149).

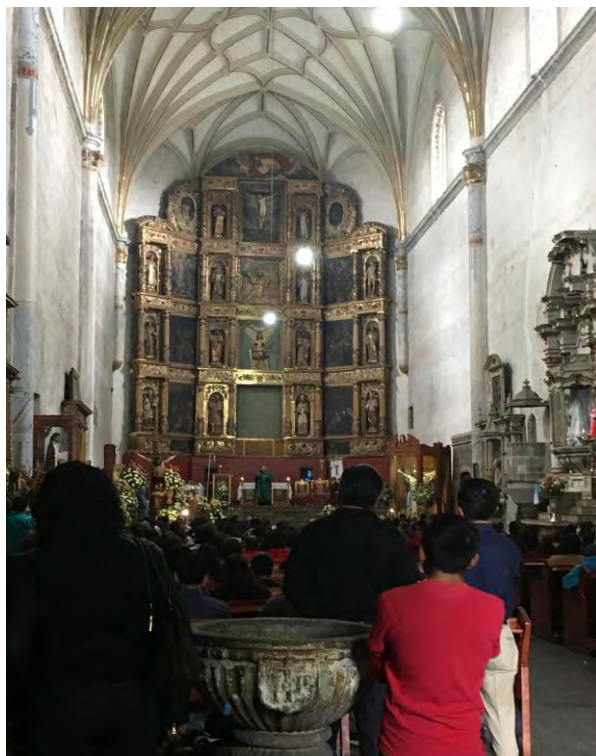
Figura 151. Huejotzingo, Pue. Templo San Miguel Arcángel. Ábside/presbiterio con bóveda de nervaduras. TMH 10 de septiembre del 2017

elaborada que la nave. Podemos encontrar bóvedas con nervaduras como las de Huejotzingo, Calpan, Tochimilco, Oaxtepec y Yecapixtla.

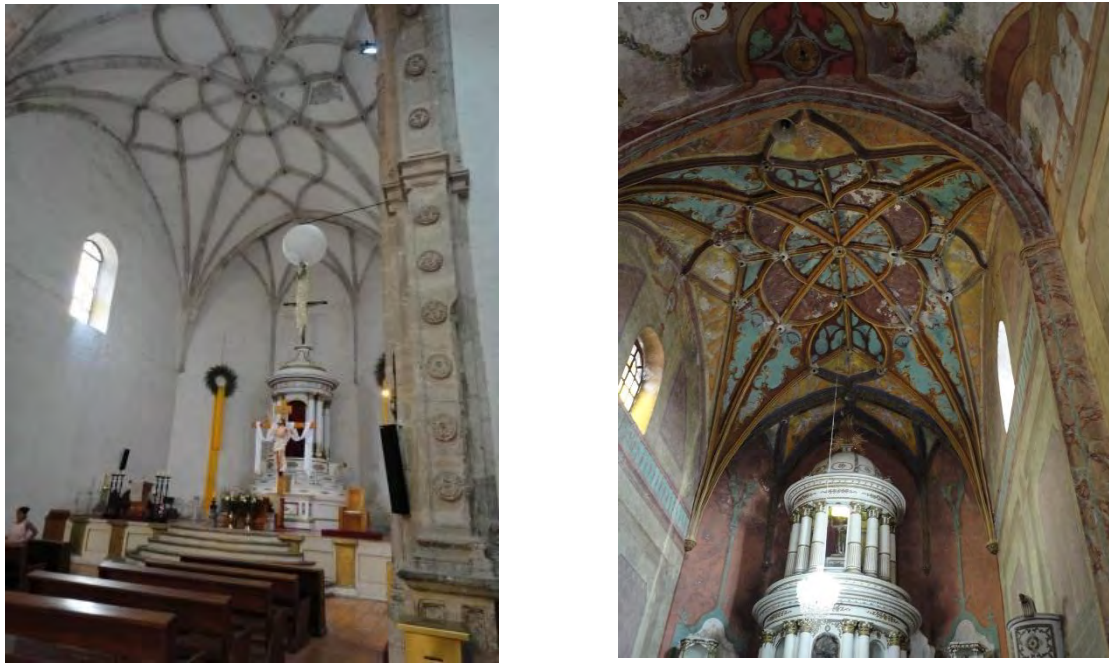
Figura 152. Izquierda: Oaxtepec, Mor. Templo Santo Domingo de Guzmán. Presbiterio con bóveda de nervaduras. Derecha: Yecapixtla, Mor. Templo San Juan Bautista. Ábside cubierto con bóveda de nervaduras. TMH mayo 2017

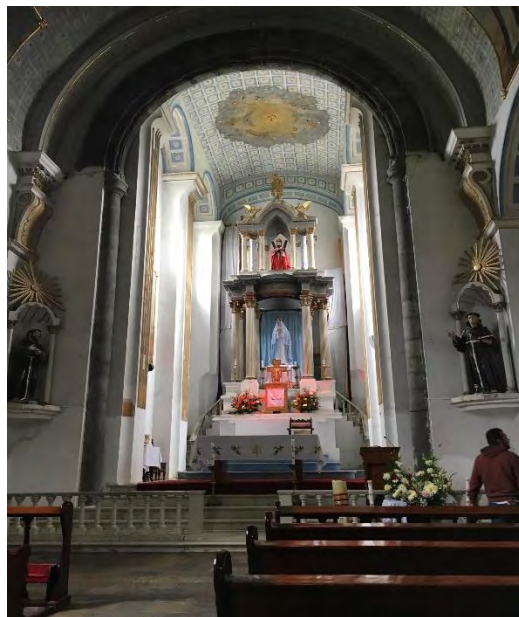
Figura 153. San Andrés Calpan, Pue. Templo San Francisco de Asís. Ábside cubierto con bóveda de cañón corrido. TMH 10 de septiembre del 2017

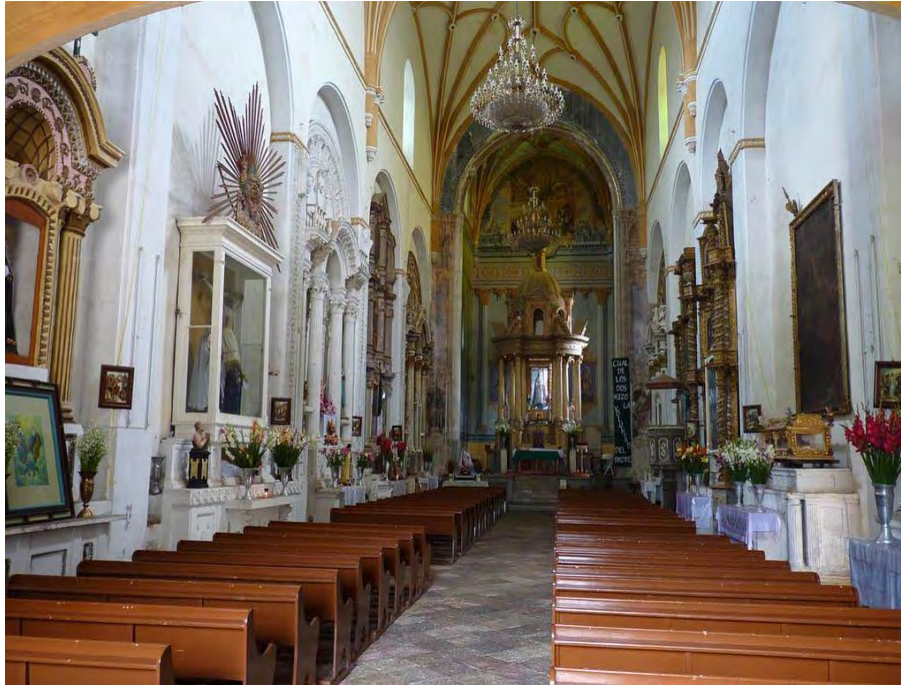
Figura 154. Tochimilco, Pue. Templo La Asunción. Nave y ábside cubiertos con bóveda de nervaduras. Consulta septiembre del 2019 <https://paseopormexico.com/lugares/1225/>

Los elementos fundamentales de un templo son la nave y el ábside, los cuales aparecen en diferentes formas ya que depende de la proporción entre lo ancho y lo largo. En la práctica, la proporción entre el largo y el ancho de las construcciones en México fue de 1:4, por ejemplo, la planta del templo de Huejotzingo mide de largo 57.3 m por 13.02 m de ancho, la proporción es de 1:4.4. Calpan mide 42.3 m de largo y 11 m de ancho, la proporción es de 1:3.89. Tochimilco mide 47.3 m de longitud y 11.7 m de ancho, la proporción es de 1:4.05 (Kubler, 1992).

El diseño de los presbiterios es casi uniforme: poligonal y con variantes. La forma más común es la trapezoidal, en la cual la profundidad del presbiterio poligonal mide más de la mitad del ancho de la nave a partir del arco que une con la nave. En el caso de Tochimilco, el presbiterio queda como una caja que se hubiera añadido.

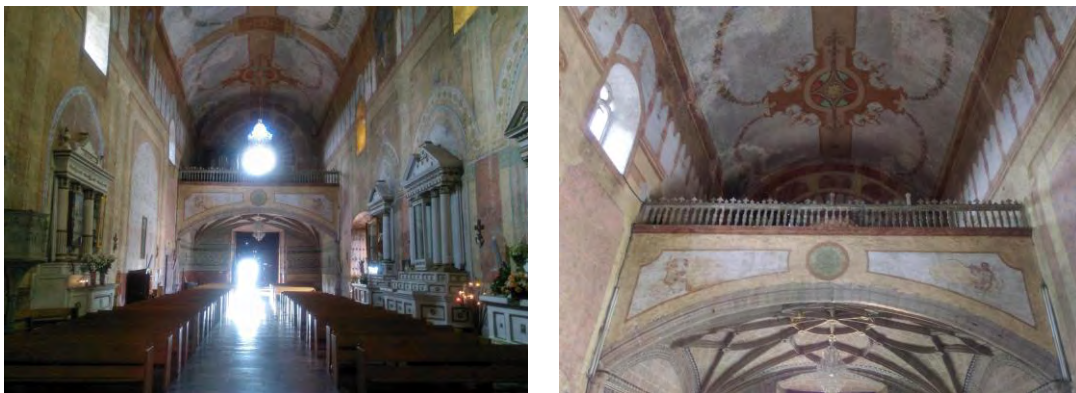
Figura 155. Yecapixtla, Mor. Templo San Juan Bautista. Sotocoro y coro. TMH mayo del 2017

En general, el templo, se presenta con tres características definidas: la nave es estrecha, y los muros son de considerable espesor y gran altura. La orientación del templo es oriente-poniente; es decir, el acceso al templo es una puerta orientada hacia el poniente y el ábside está orientado hacia el oriente. Para llegar a la nave se accede por el sotocoro debajo el coro.

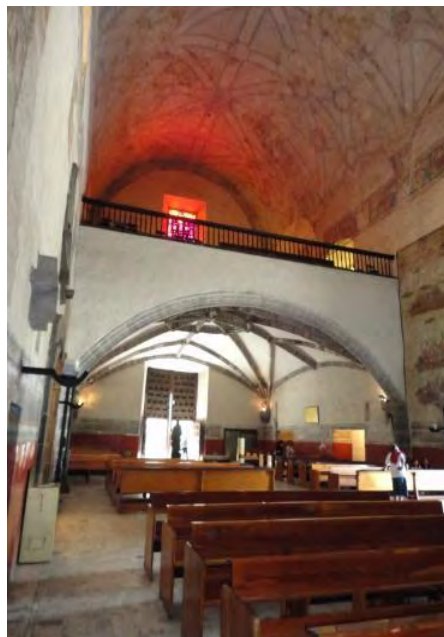
Figura 156. Cuernavaca, Morelos. Catedral La Asunción. Interior. Sotocoro con bóveda de nervaduras. TMH del 2011
