DIVISIÓN DE CIENCIAS Y ARTES PARA EL DISEÑO  
Posgrado en Diseño para la Rehabilitación, Recuperación y Conservación del Patrimonio  
Construido

**Proceso histórico de la conservación de los *Primeros Monasterios del siglo XVI en las laderas del Popocatepetl*: Análisis del origen, desarrollo y estado actual de catorce conjuntos conventuales inscritos en la lista de Patrimonio Mundial**

Tesis para optar por el grado de Doctor en Diseño  
para la Rehabilitación, Recuperación y Conservación del Patrimonio Construido

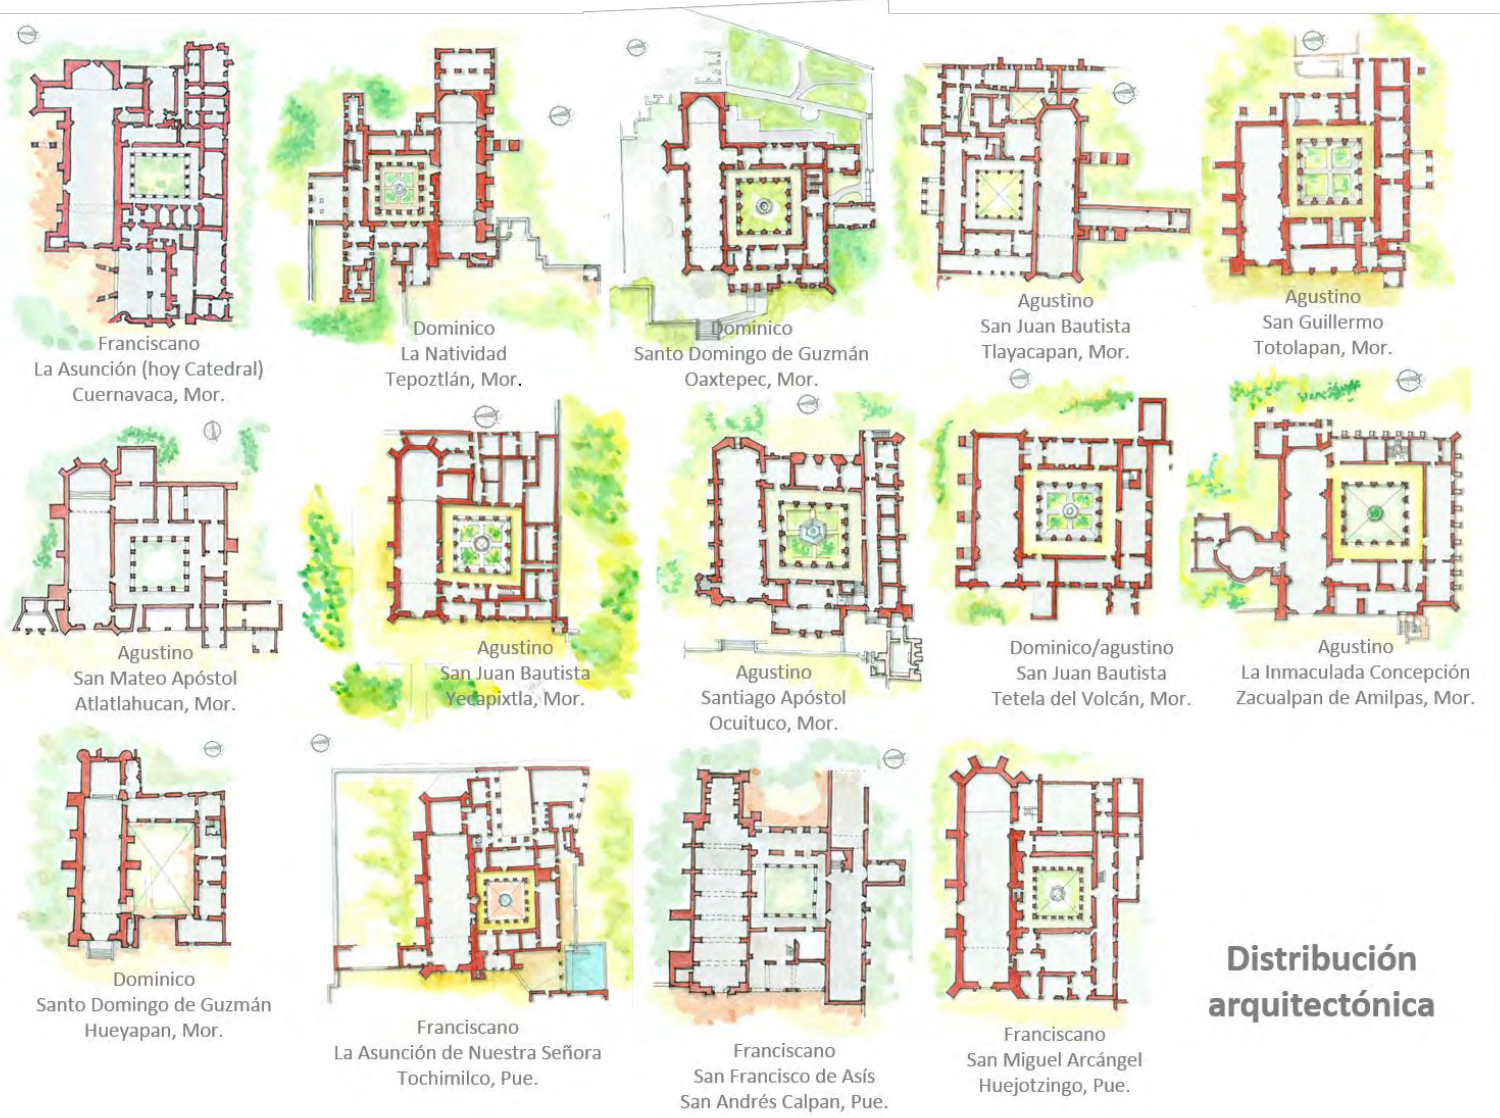
Figura 172a. Análisis comparativo de las plantas arquitectónicas de los catorce conjuntos conventuales

En las páginas siguientes se puede analizar la organización de los espacios por medio de la planta arquitectónica de cada conjunto conventual. Casi todos los conjuntos conventuales están distribuidos en

dos niveles, y cada caso es similar en cuanto al programa arquitectónico, pero cada uno tiene su propia particularidad. Las plantas arquitectónicas de cada templo y ex convento están ordenadas de acuerdo a su ubicación. También, se hace una comparación arquitectónica de todos los templos y ex conventos.

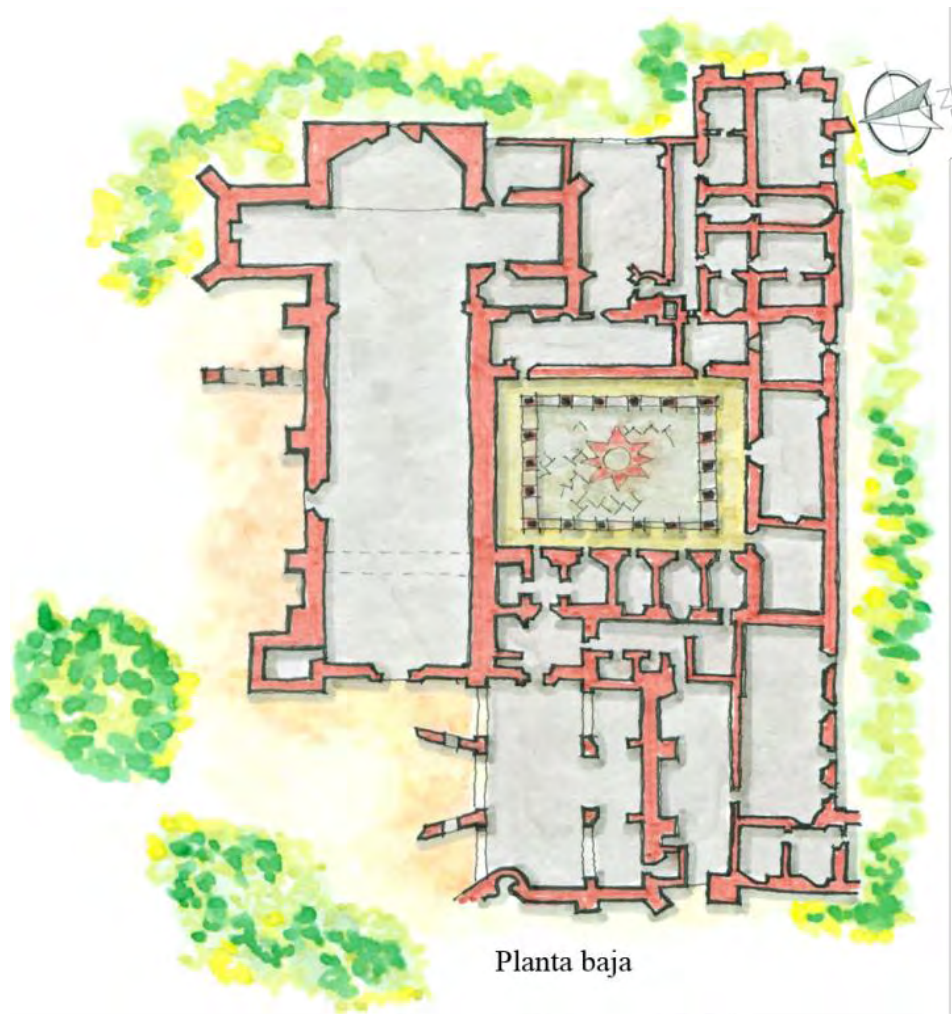
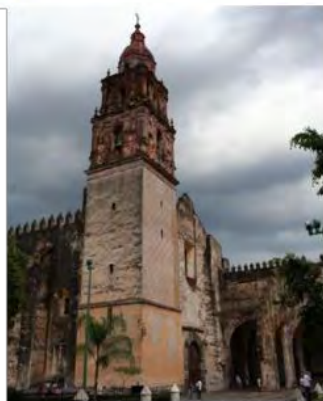
Figura 173. Cuernavaca, Mor. Ex convento Nuestra Señora de La Asunción. Planta arquitectónica.  
TMH Plumón sobre sketch

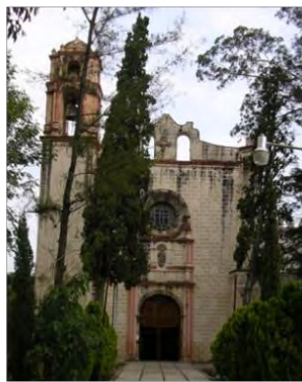
Figura 175. Totolapan, Mor. Ex convento San Guillermo. Plantas arquitectónicas. TMH Plumón sobre sketch

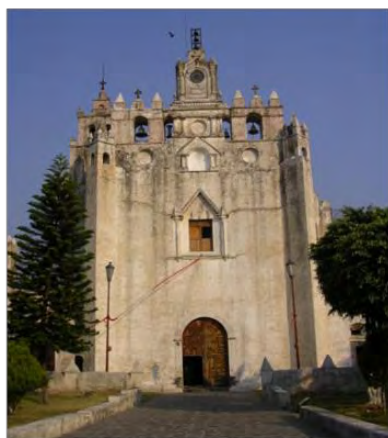
Figura 178. Atlatlahucan, Mor. Ex convento San Mateo Apóstol. Plantas arquitectónicas. TMH Plumón sobre sketch

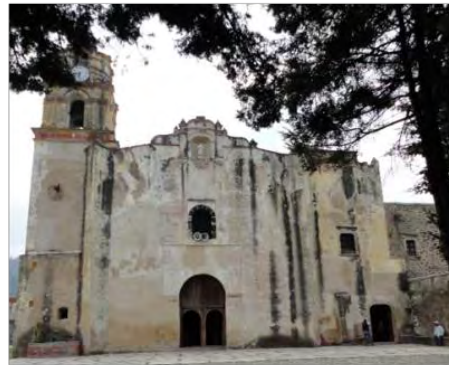
Figura 181. Tetela del Volcán, Mor. Ex convento San Juan Bautista. Plantas arquitectónicas. TMH Plumón sobre sketch

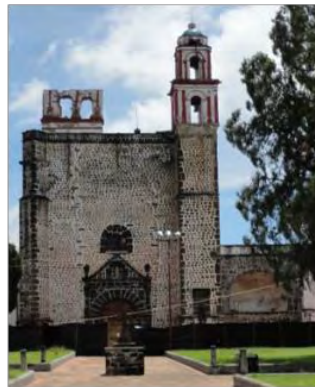
Figura 184. Tochimilco, Pue. Ex convento La Asunción. Planta arquitectónica. TMH Plumón sobre sketch

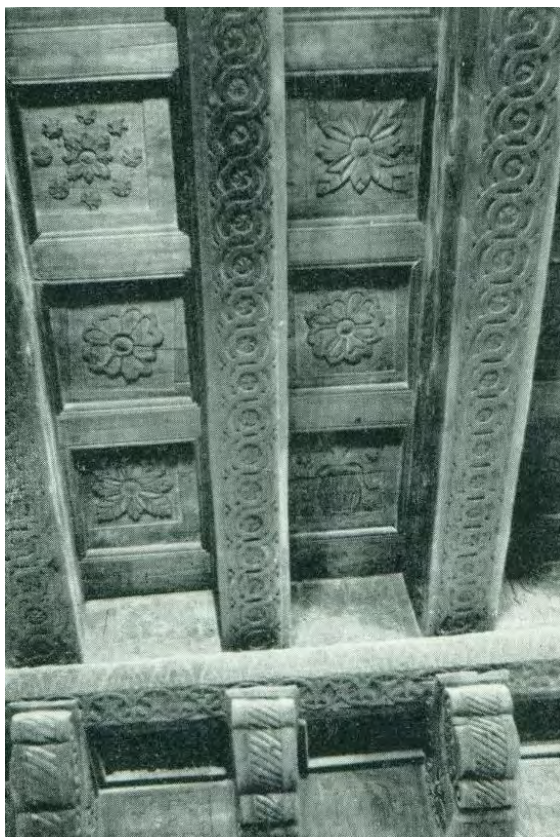
Figura 187. Tetela del Volcán, Mor. Vigas y tableros del techo de la sacristía. Martínez Marín, 1968, lam. 12 y 13

El uso de la madera en las primeras construcciones conventuales se encontró en la estructura: en columnas y armaduras de madera para recibir un techo. Se puede estimar la cantidad de madera que era utilizada en las construcciones, como Kubler lo describe en el siguiente ejemplo: “con base en la que usó Cortés sólo para su palacio; 6 906 vigas” (Kubler, 1992, p. 174). La deforestación trajo como consecuencias irreversibles el cambio climático, la formación de sedimentos en el lago y los deslaves en las montañas aledañas al valle, además de grandes inundaciones. En 1533 se prohibió cortar madera y en 1538 se hizo necesario un permiso para cortar árboles.

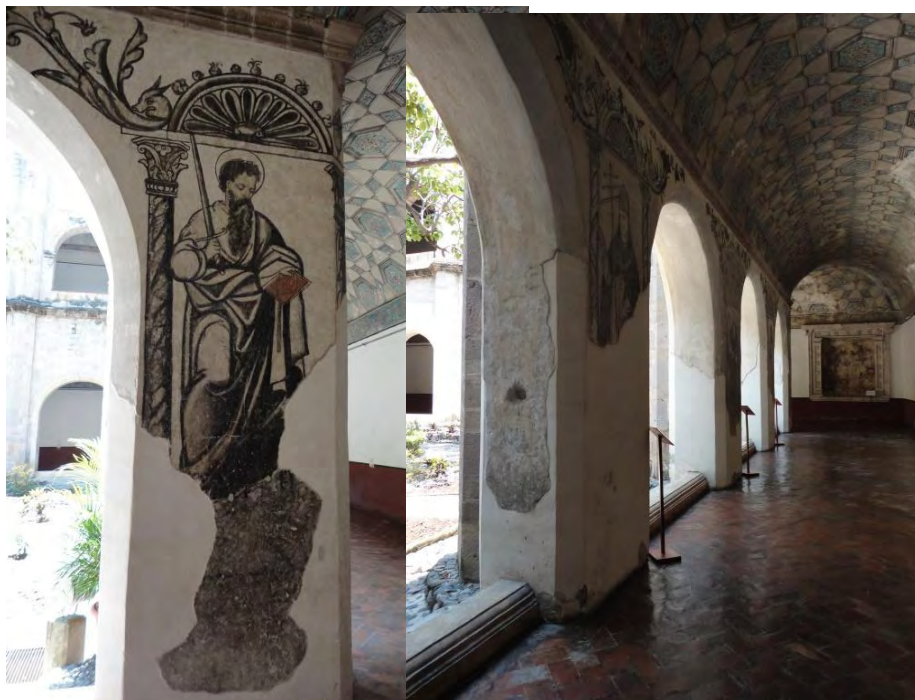
Figura 190. Oaxtepec, Mor. Ex convento Santo Domingo de Guzmán. Claustro bajo. Pintura mural en pilares y bóvedas del deambulatorio. TMH junio del 2017

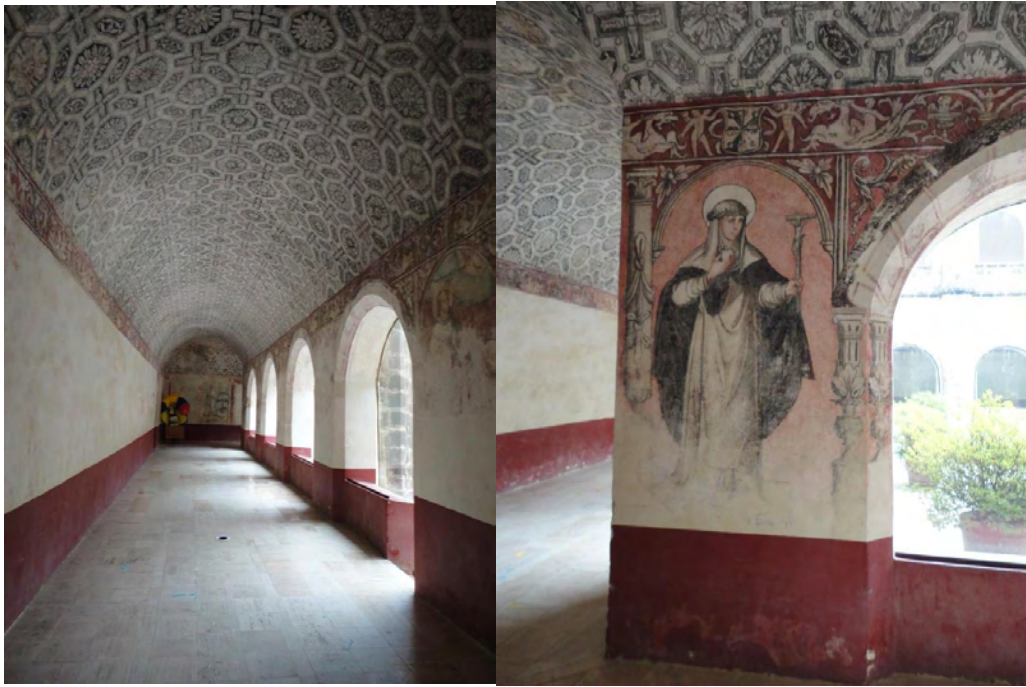
Figura 193. Tetela del Volcán, Mor. Ex convento San Juan Bautista. Claustro bajo, deambulatorio. Pintura mural en pilares y muros representando a santos probablemente relacionados con la orden dominica. La bóveda está cubierta de elementos geométricos que se repiten, cruces y flores. La bóveda con técnica monocromática, grisalla. TMH junio del 2017

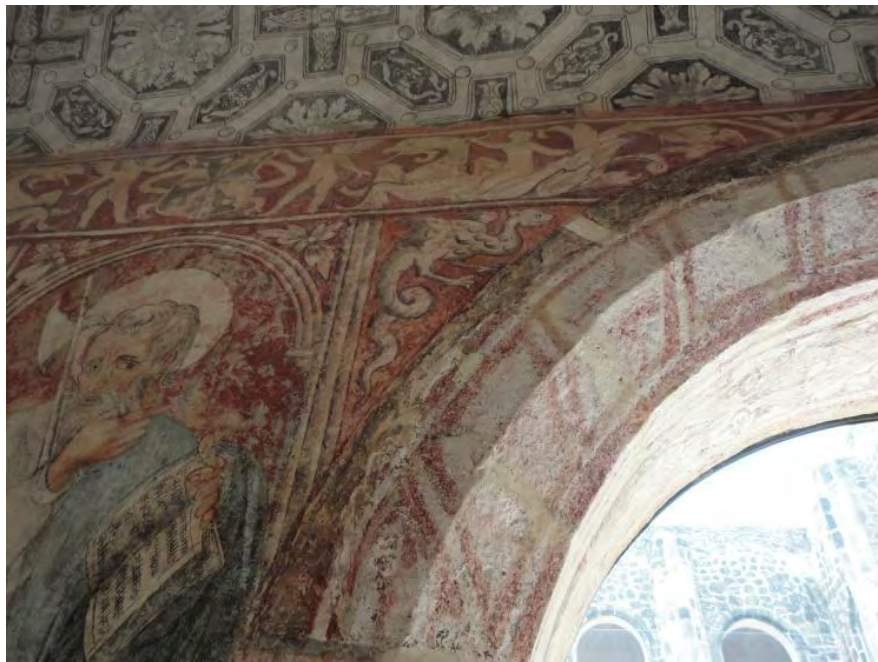
Fig. 194. Tetela del Volcán, Mor. Ex convento San Juan Bautista. Claustro bajo, deambulatorio. Representación pictórica en intradós, enjutas y arranque de la bóveda. TMH junio del 2017

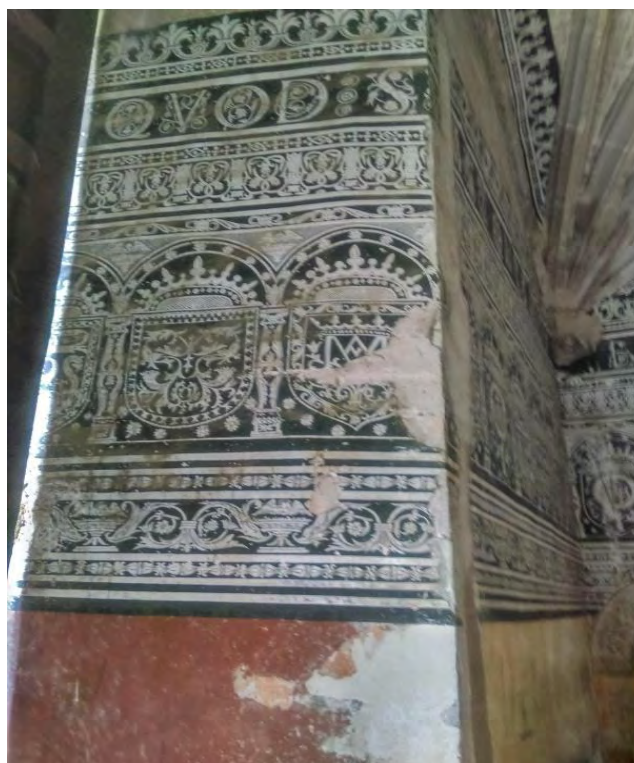
Figura 196. Yecapixtla, Mor. Ex convento San Juan Bautista. Templo, sotocoro. Pintura mural en muros del sotocoro, ornamentación basada en grisallas utilizando escudos y monogramas alusivos a la Virgen María y Jesucristo en combinación figuras geométricas que se repiten. TMH mayo del 2017

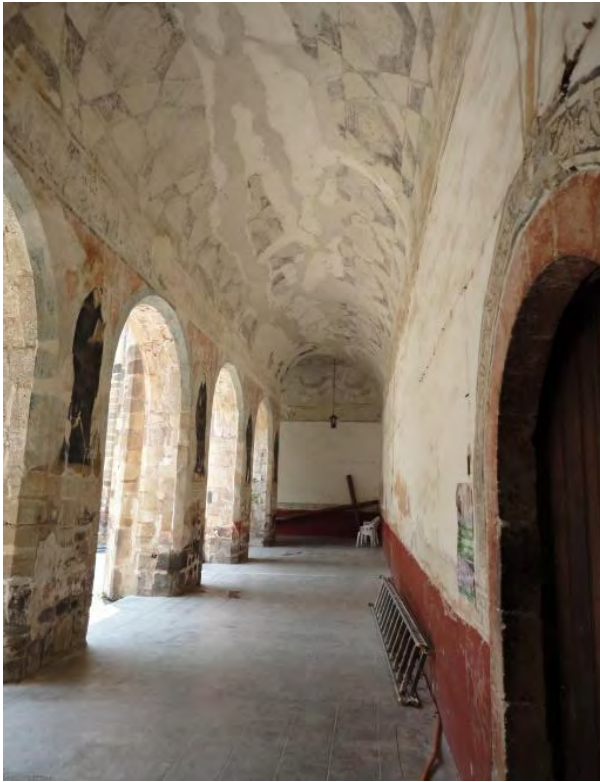
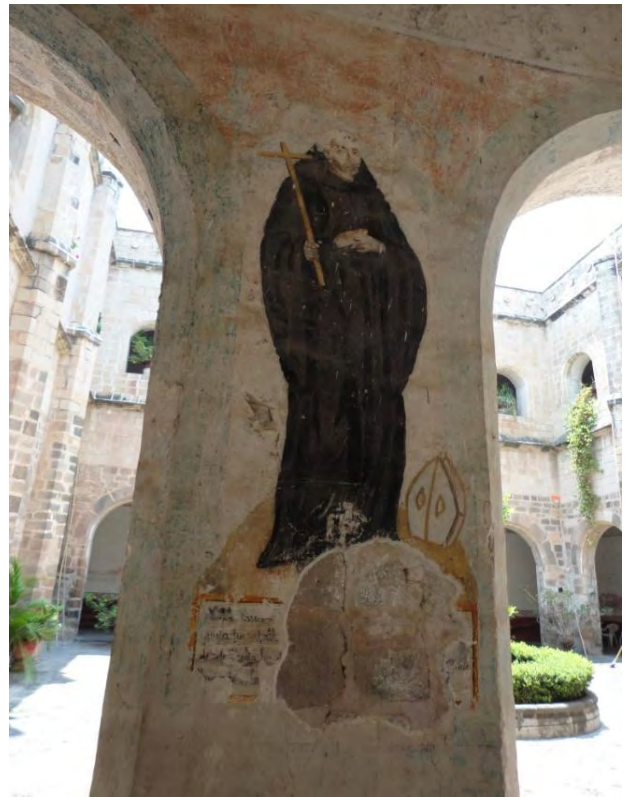
Figura 197. Zacualpan, Mor. Ex convento La Inmaculada Concepción. Deambulatorio del claustro bajo. La pintura mural con temas de santos en pilares y enjutas; en el caso de la bóveda a base de figuras geométricas con técnica de grisalla TMH mayo del 2017

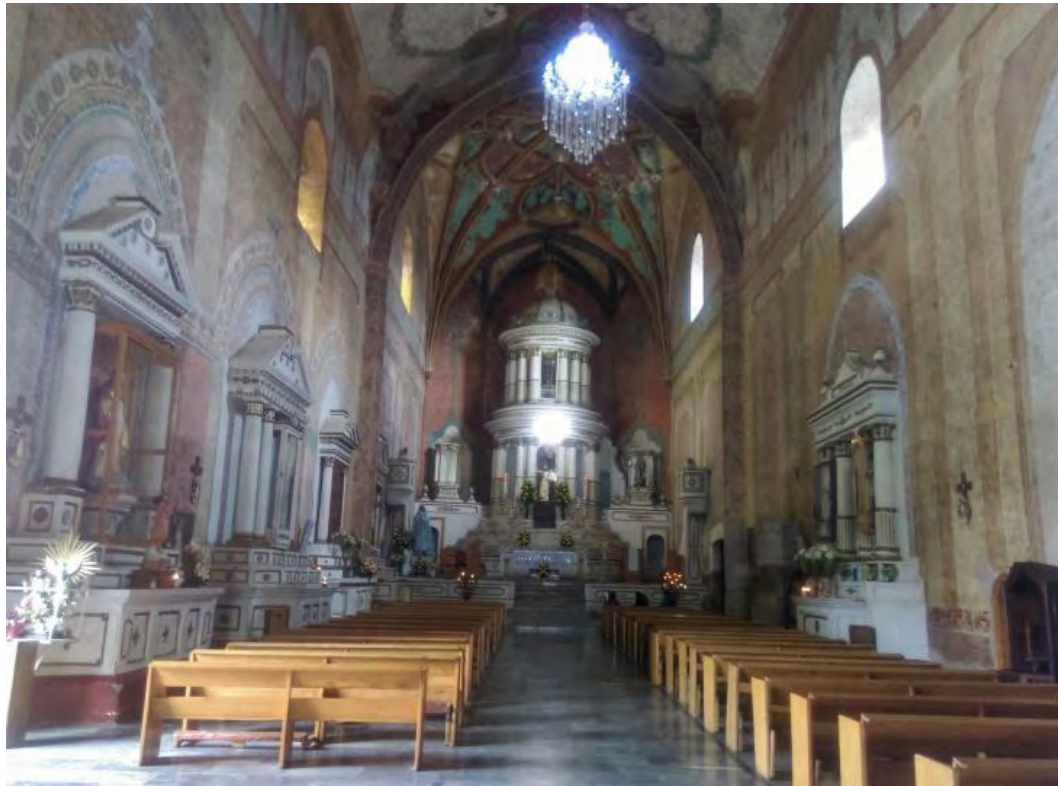
Figura 199. Yecapixtla, Mor. Ex convento San Juan Bautista. Interior del templo. Altares laterales y ciprés en presbiterio con elementos neoclásicos. TMH mayo 2017

Los elementos arquitectónicos originales del siglo XVI, atrio-templo-convento, han sido transformados a partir del siglo XVII y han continuado hasta la actualidad. Los cambios más importantes fueron, entre otros, la demolición de las capillas abiertas y posas pues, en la mayoría de estos conjuntos, se construyó la planta alta; se integraron campanarios y fueron desapareciendo las espadañas de las fachadas (Mateos & Medina-González, 2007); la pintura mural se recubrió con pintura a la cal para permitir la colocación de retablos. Paulatinamente éstos se retiraron por el deterioro o para dar paso a los elementos decimonónicos. A partir del siglo XX se han integrado elementos de concreto, como altares o cipreses.

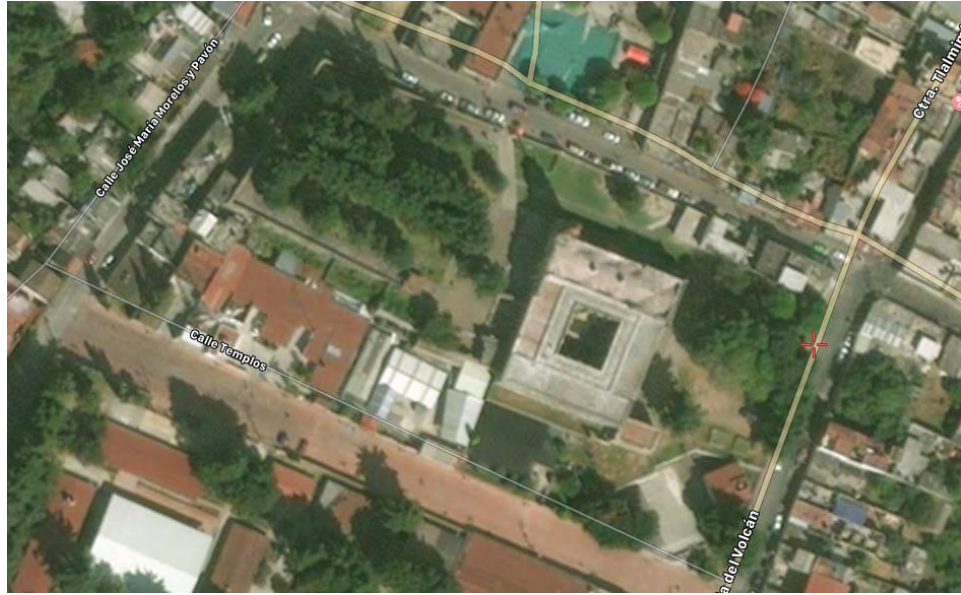
Figura 202. Tetela del Volcán, Mor. Ex convento San Juan Bautista. Vista aérea, invasiones al terreno original del conjunto conventual  $18^{\circ} 53'34.08''$  N  $98^{\circ}43'46.82''$  O. Consulta julio del 2019  
[https://satellites.pro/mapa\\_de\\_Tetela\\_del\\_Volcan#18.892764,-98.729239,19](https://satellites.pro/mapa_de_Tetela_del_Volcan#18.892764,-98.729239,19)

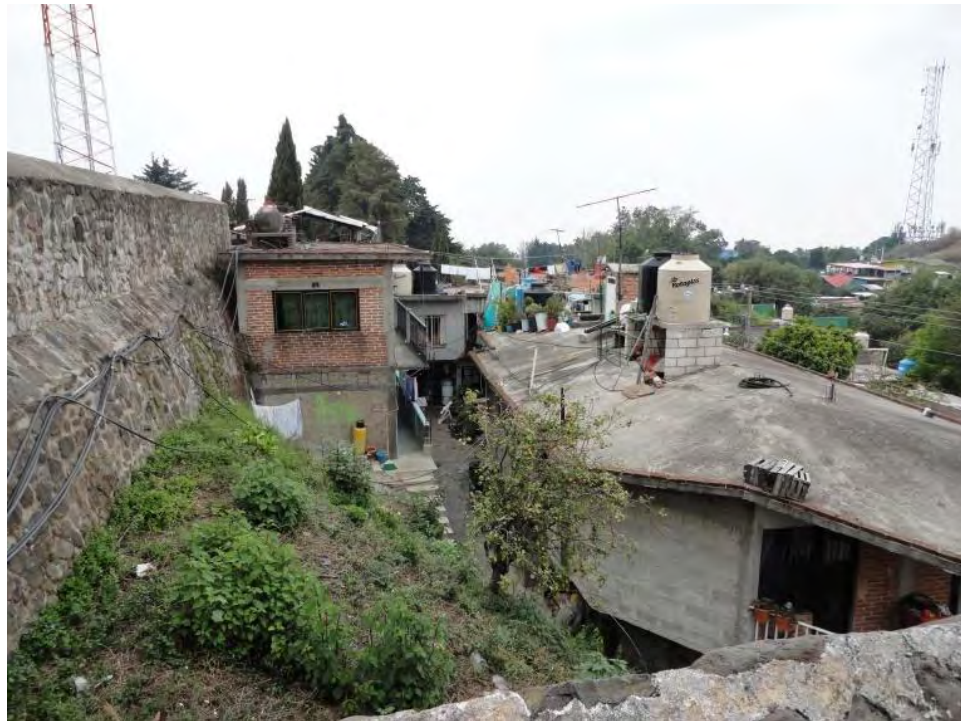
Figura 203. Tetela del Volcán, Mor. Ex convento San Juan Bautista. Vista aérea, invasiones al terreno original del conjunto conventual. TMH mayo 2017

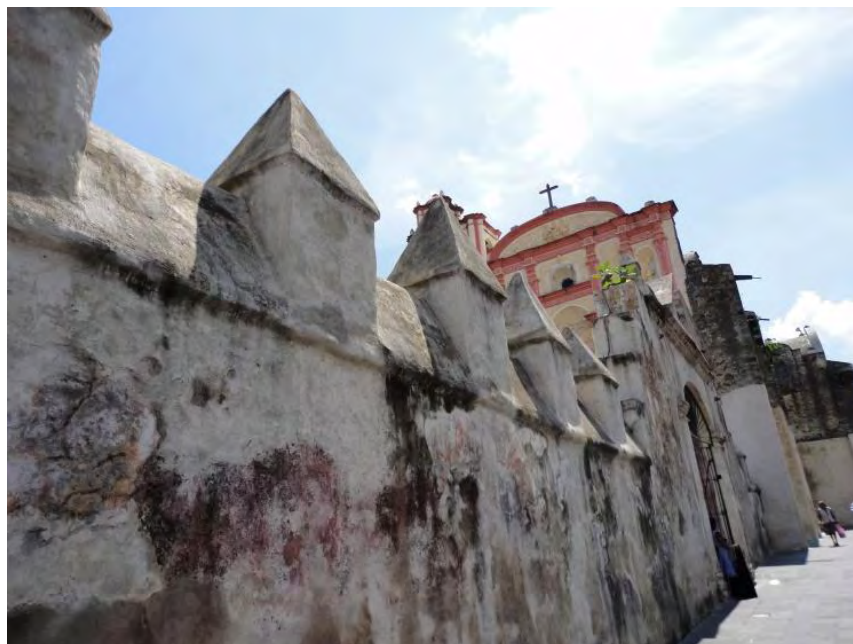
Figura 207. Cuernavaca, Mor. Ex convento, hoy Catedral La Asunción de María. Barda atrial con remates de almenas. Al fondo el templo de la Tercer Orden ocupando la esquina sur oriente. TMH 2010

La barda atrial es un muro de dos a tres metros de altura aproximadamente y tiene como característica principal el remate que generalmente son almenas que coronan los muros (ver fig. 207); estos elementos manifiestan por sí mismos la importancia del espacio. Algunos ejemplos de atrio en los primeros monasterios del siglo XVI en las vertientes del Popocatepetl:

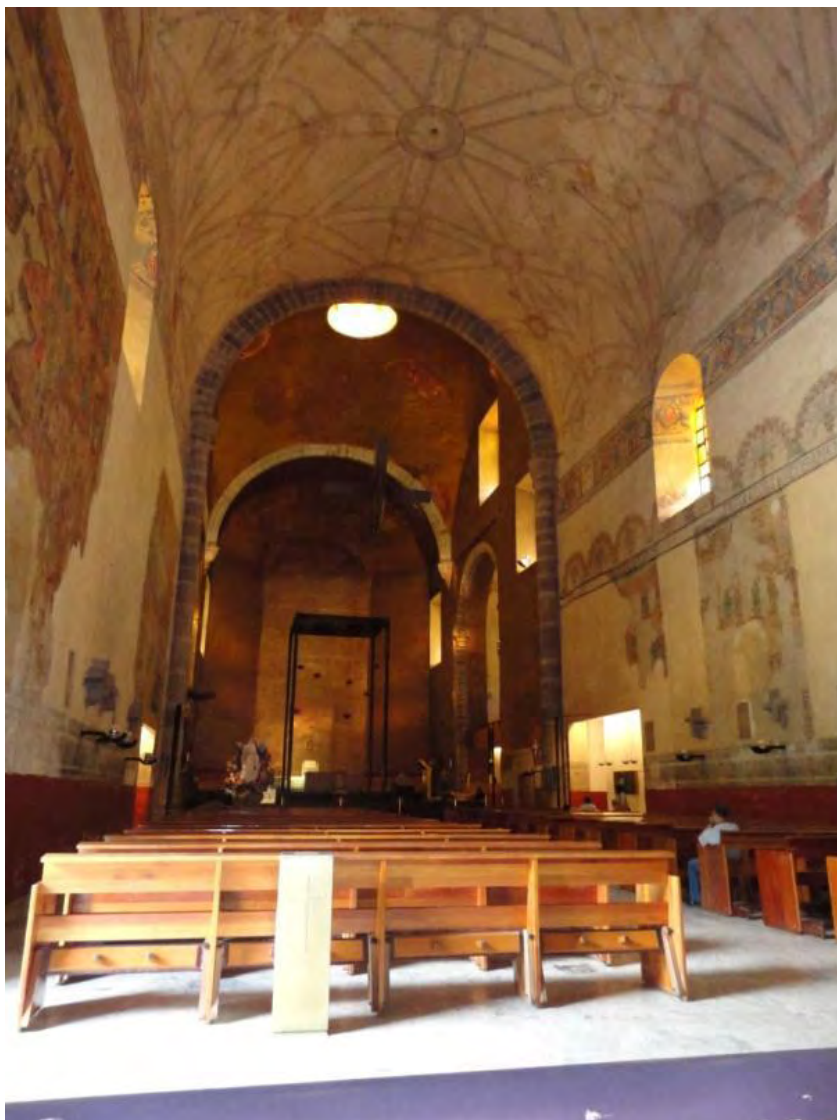
Figura 208. Cuernavaca, Mor. Catedral La Asunción de María. Interior del templo. Nave con bóveda de cañón corrido. TMH 2011

El proyecto de intervención realizado en esa época es considerado de los más agresivos, pues se alteró el esquema arquitectónico de la nave del templo, principalmente el ábside o presbiterio y el sotocoro, en donde se colocó la pila bautismal. Estos trabajos consistieron en la integración de elementos nuevos construidos a base de concreto armado.

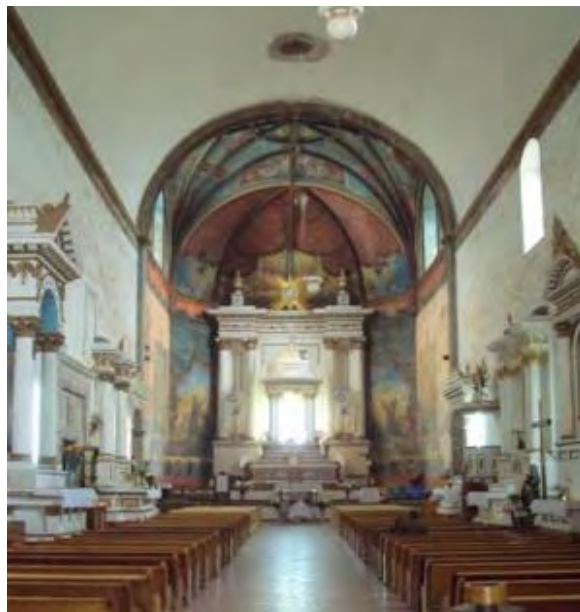
Figura 212. Tepoztlán, Morelos. Ex convento Nuestra Señora de La Natividad. Interior del templo cubierto con bóveda de cañón corrido. Los Altares, el mayor y laterales, con características neoclásicas. TMH 2010

El templo tiene una cubierta de bóveda de cañón corrido en el espacio de la nave, ábside y sotocoro, con bóveda de nervaduras con reminiscencias góticas.

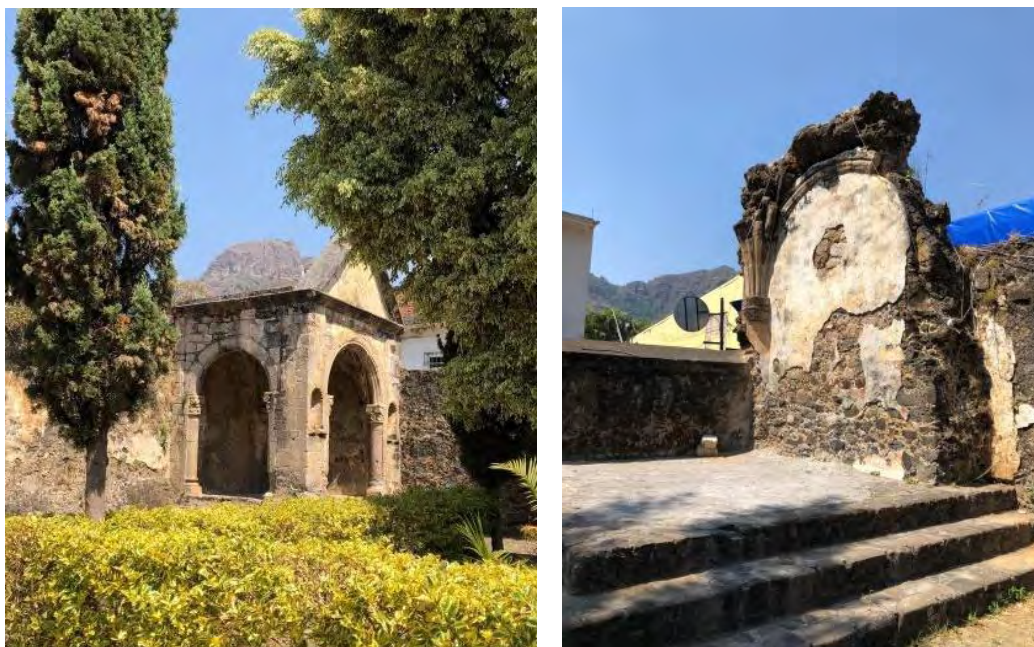
Figura 215. Tepoztlán, Mor. Ex convento Nuestra Señora de La Natividad. Capillas posa, estado de conservación.  
TMH 2019

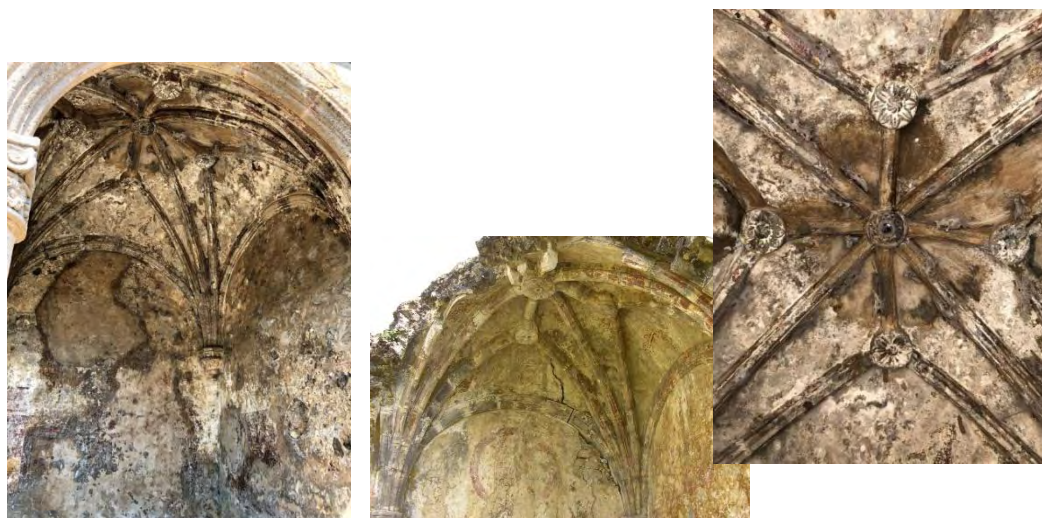
Figuras 216. Tepoztlán, Mor. Ex convento Nuestra Señora de La Natividad. Capillas posa, estado de conservación.  
TMH 2019

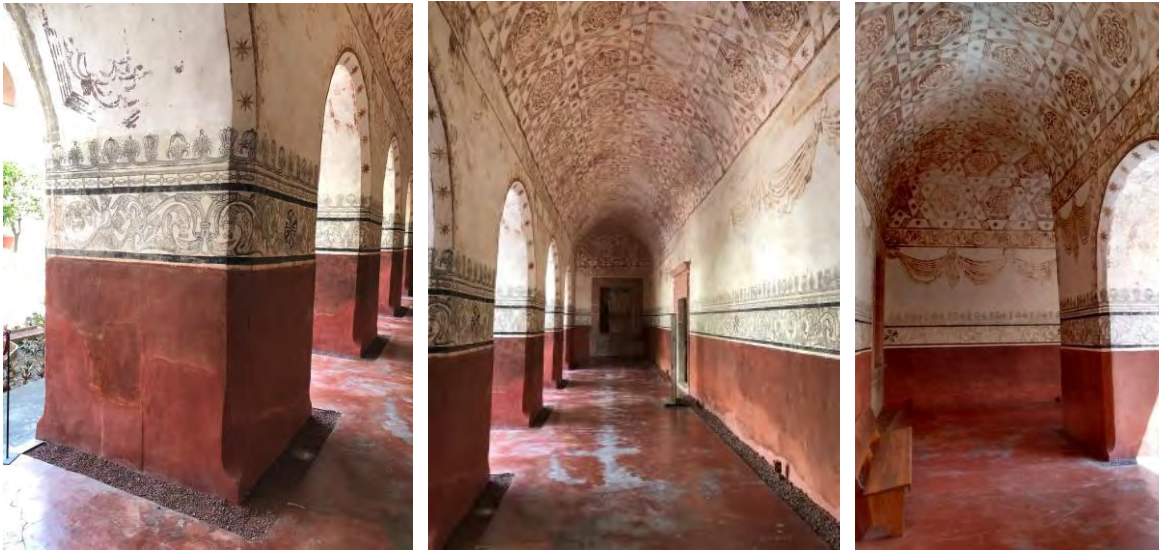
Figuras 217. Tepoztlán, Mor. Ex convento Nuestra Señora de La Natividad. Claustro. Pasillos del deambulatorio. Pintura mural en muros, pilares, bóvedas, arcos. TMH 2019

El convento ha sido intervenido por más de diez años de manera permanente tanto en su arquitectura como en la pintura mural que cubre muros y techos. La pintura es básicamente decorativa con elementos iconográficos como escudos de la orden, cenefas y casetones. Prevalece la decoración roja y las grisallas.

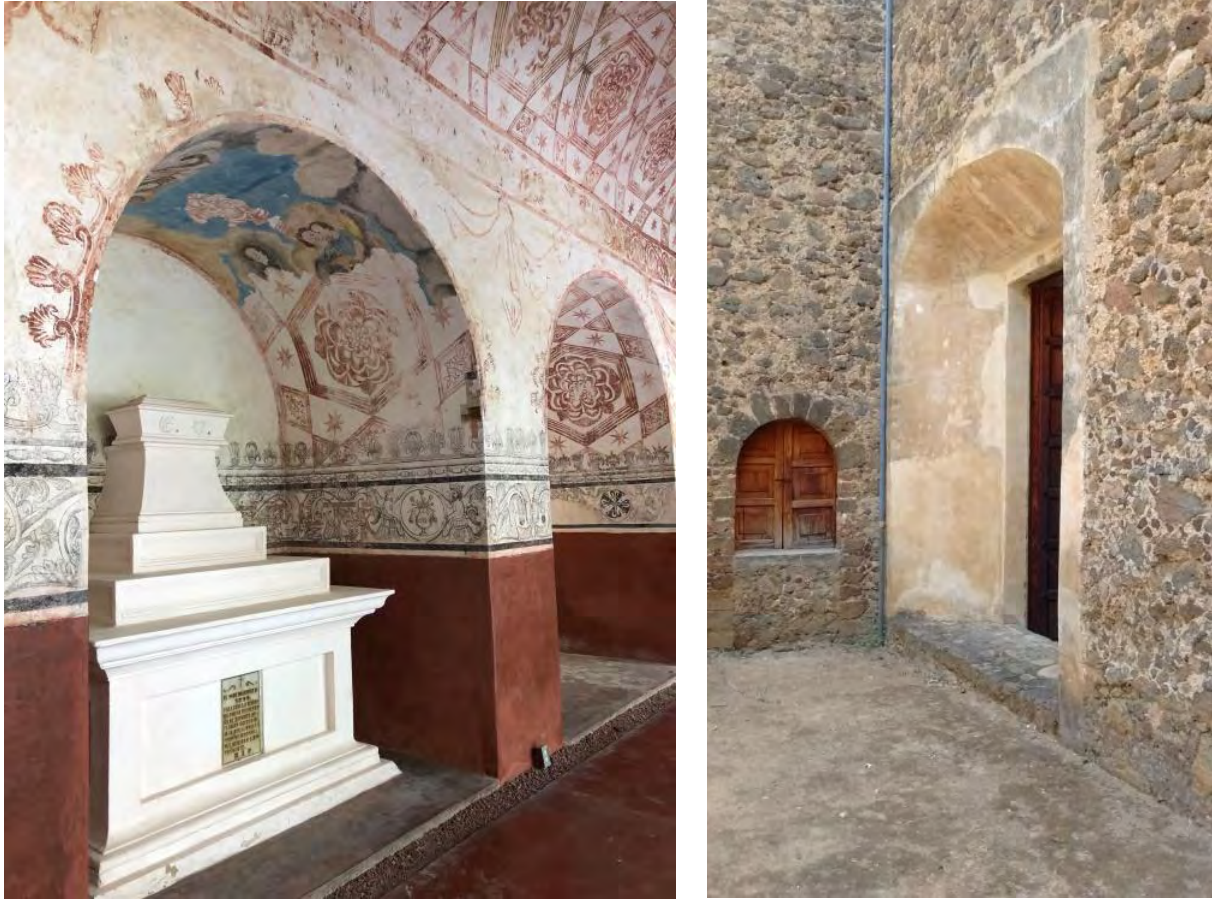
Figura 219. Tepoztlán, Mor. Ex convento Nuestra Señora de La Natividad. Claustro alto, pasillo. Pintura mural que cubre todos los espacios. Materiales utilizados en la construcción del edificio. TMH 2019

El edificio conventual fue sometido a las siguientes actividades para su conservación: limpieza de bóvedas, terrazas y gárgolas; impermeabilización de cubiertas con el procedimiento tradicional de jabón y alumbre; liberación de flora parásita y consolidación de las oquedades remanentes al quitar raíces; consolidación de grietas y fisuras; obturación (resanes) de oquedades en paramentos y bóvedas; resanes en muros interiores —faltantes en los aplanados—; y colocación de encalados a base de cal en agua y mezclado con baba de nopal. El conjunto conventual fue de los menos dañados durante el sismo del 19 de septiembre de 2017.

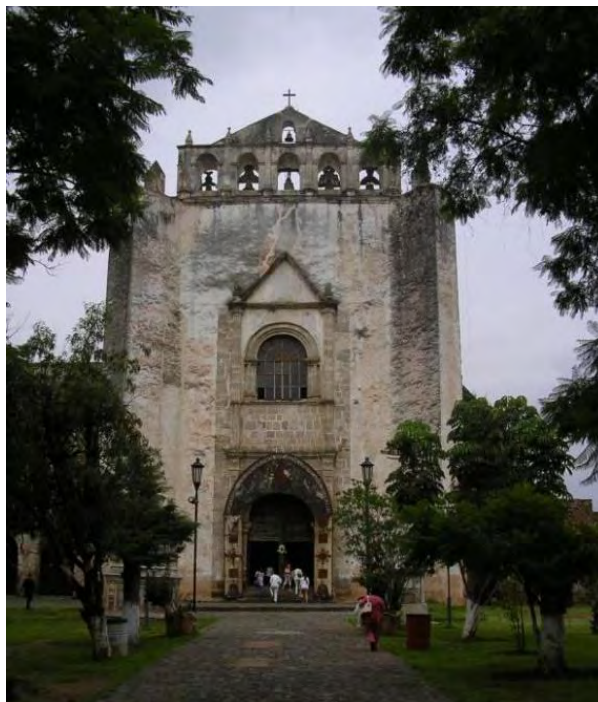
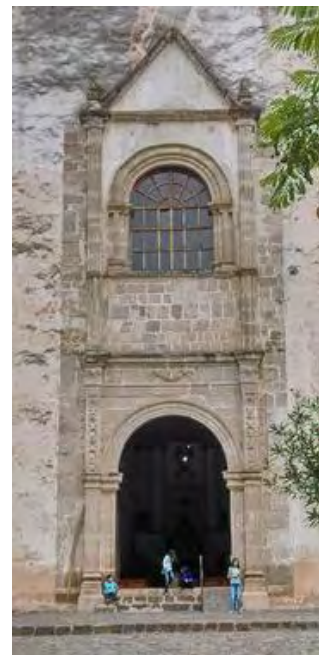
Figuras 221. Tlayacapan, Mor. Ex convento San Juan Bautista. Templo, fachada principal: Contrafuertes laterales, acceso al centro, ventana de coro. Detalle de acceso al interior y ventana del coro. 2008 y 2017 respectivamente.

La portada está conformada en torno a un arco de medio punto flanqueado por esbeltas pilastras que se desplanta de otras acanaladas. Es austera, presenta la ventana del coro alto en arco de medio punto rematando en un sencillo frontón triangular (ver fig. 221). En su interior, el templo es de una sola nave sostenida por grandes contrafuertes y el ábside es de forma rectangular.

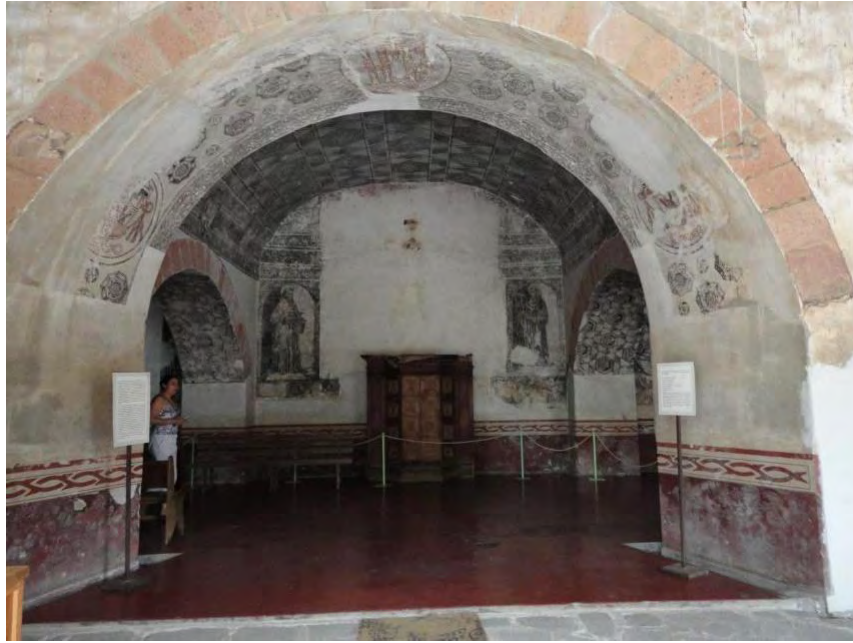
Figura 223. Tlayacapan, Mor. Ex convento San Juan Bautista. Capilla abierta. TMH 2017

La capilla abierta es en forma de ábside; se encuentra entre dos crujías de planta cuadrangular. Es posible que el uso de esos espacios esté referido al coro y los músicos (ver figs. 223 y 224). En el ante ábside se encuentra una arcada o portal cuyos arcos están soportados por pilares de mampostería; tienen forma abocinada para dar mayor visibilidad y mejor proyección del sonido. El arco central del portal se desarrolla de mayor anchura y altura que los demás. Conserva gran parte de su decoración con pintura mural, por ejemplo, en la bóveda de cañón corrido están dibujados casetones renacentistas en negro; también está representado un lambrín corrido. Hay una pintura que contiene un calvario en uno de los tímpanos ubicado sobre la puerta que conduce a la anteportería.

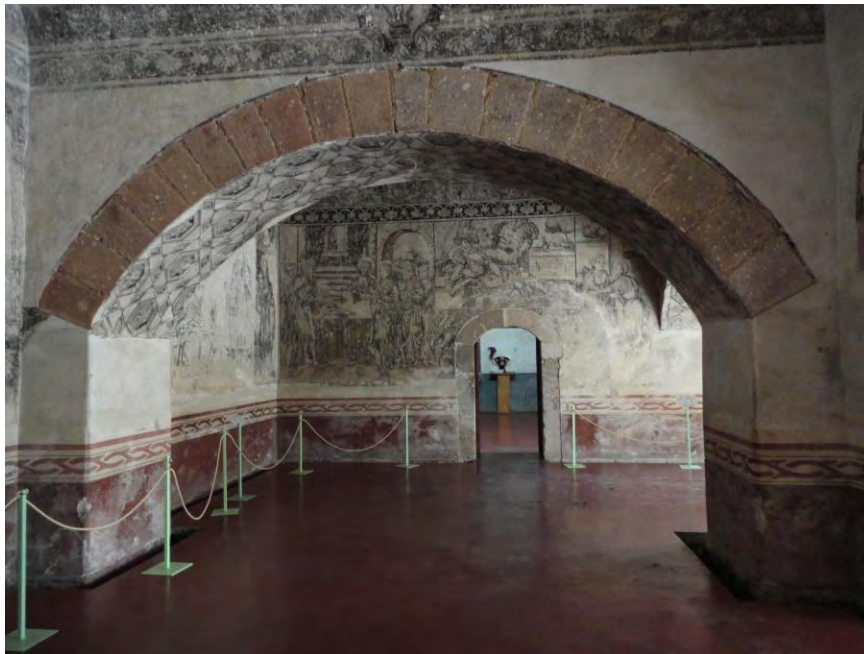
Figura 224. Tlayacapan, Mor. Ex convento San Juan Bautista. Capilla abierta. TMH mayo 2017

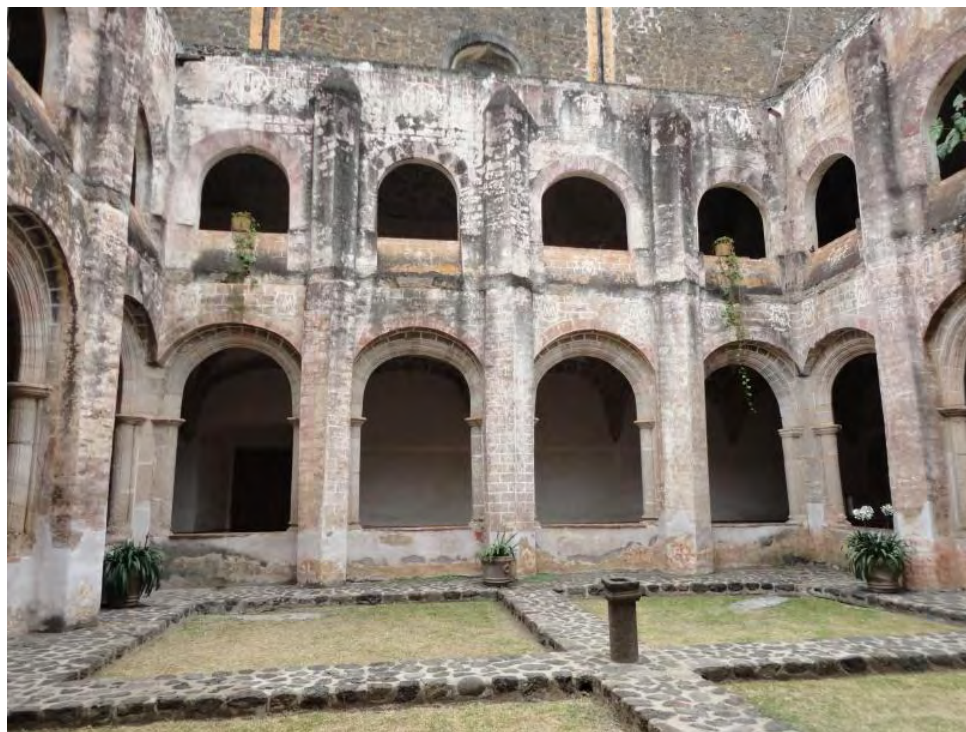
Figura 225. Tlayacapan, Mor. Patio del claustro, fachada. TMH mayo 2017

El claustro tiene la característica de estar orientado al lado norte del templo y presenta su distribución es en dos niveles, adopta la forma representativa de la orden agustina que consistió en desplantar las pilastras exteriores que dan al patio con contrafuertes aquillados —se refiere a la quilla de un barco—. El entepiso presenta nervaduras con características góticas en las esquinas. Las crujías están

cubiertas con arcos de crucería. Al igual que en Atlatlahcan, está estructurado con arquerías en el primer piso, con columnas adosadas a los contrafuertes, columnas que se desplantan sobre un bajo antepecho y muros corridos con ventanas en arco de medio punto levemente abocinados. En el claustro alto, la cubierta es bóveda de cañón corrido y es de contrafuertes aquillados.

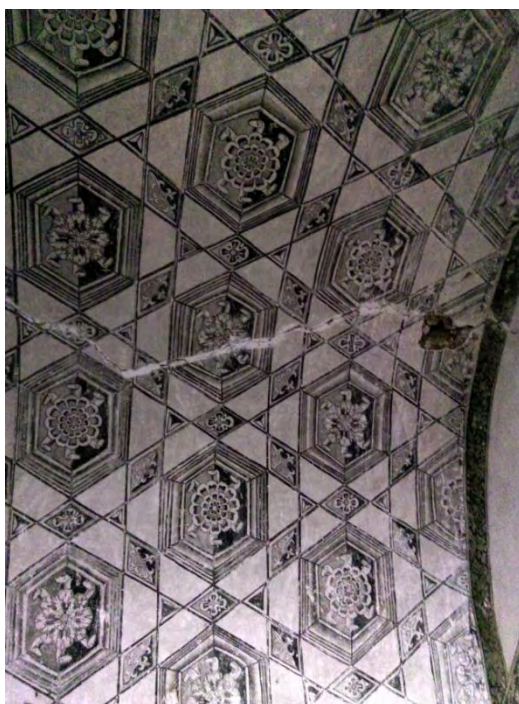
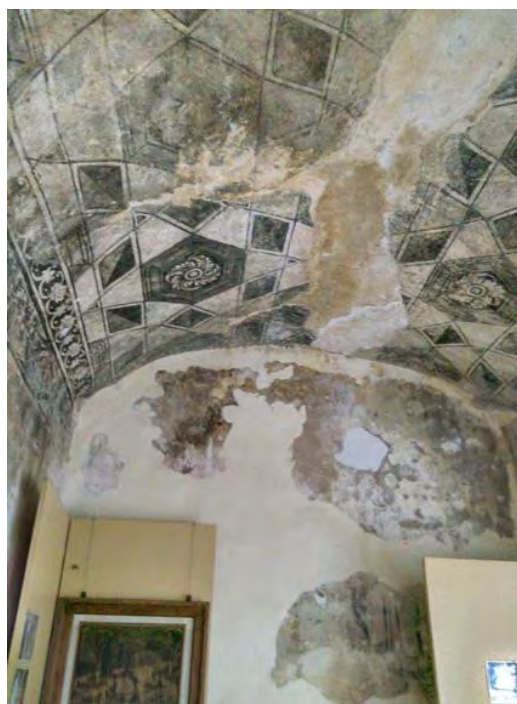
Figuras 228. Tlayacapan Mor. Ex convento San Juan Bautista. Capilla abierta y portería. Desprendimiento de aplanados y de pintura mural. TMH mayo 2017

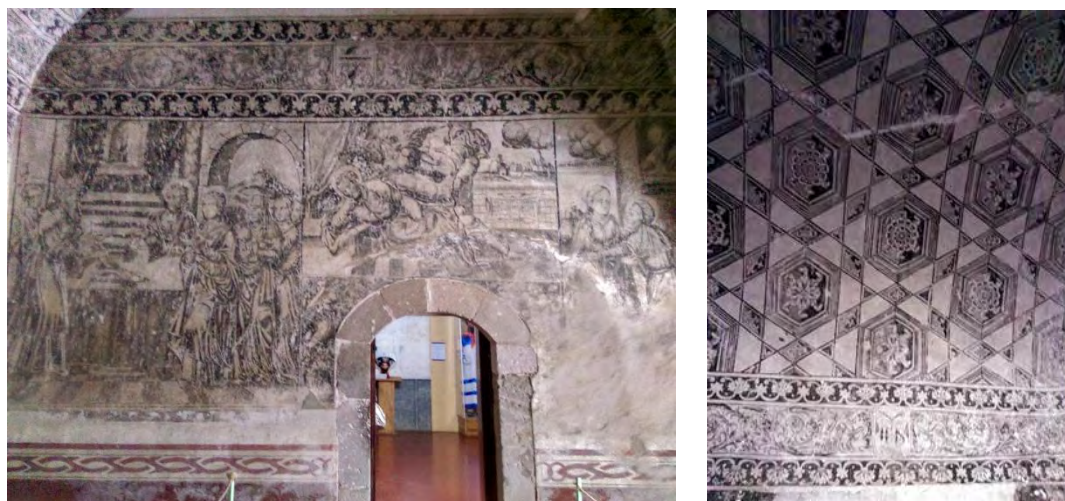
Figuras 229 ab. Tlayacapan, Mor. Ex convento San Juan Bautista. Capilla abierta y anteportería. Pintura mural descubierta en 1969. TMH mayo 2017

En el año de 1969, sin contar con la debida autorización, se liberaron altares laterales del templo que afectaron elementos como los recubrimientos de enlucido del siglo XVI. Afortunadamente, estas actividades están registradas en archivo y se puede conocer la originalidad y la época en que se construyó el elemento y se puede determinar si el trabajo fue mal ejecutado (INAH, Coordinación de Monumentos, Expediente ex convento San Juan Bautista, 13 de febrero de 1969).

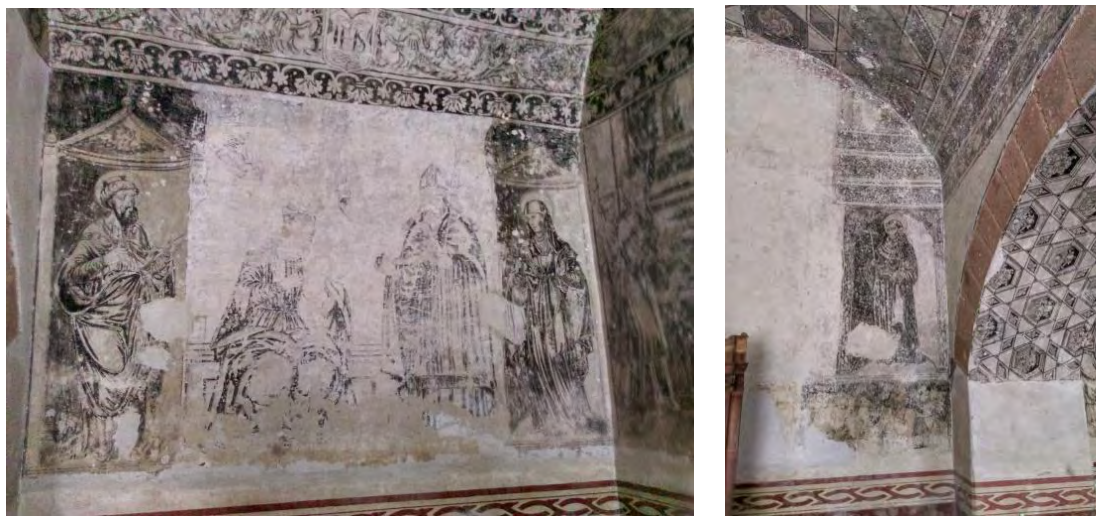
Figuras 229 cd. Tlayacapan, Mor. Ex convento San Juan Bautista. Capilla abierta y anteportería. Pintura mural descubierta en 1969. TMH mayo 2017

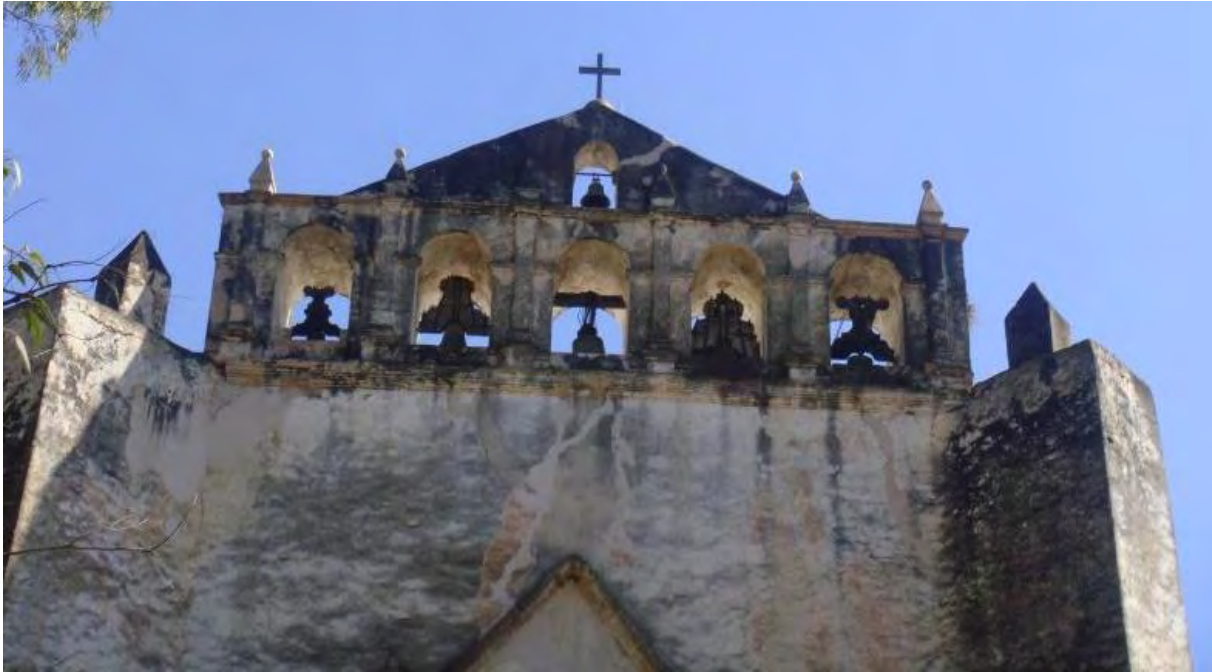
Figura 230. Tlayacapan, Mor. Ex convento San Juan Bautista. Fachada del templo. Espadaña. TMH mayo 2017

El templo es de una sola nave con cubierta de bóveda de cañón corrido, los arcos fajones y pilastras son posteriores pues tapan los vanos de ventanas y molduras. Tiene problemas de humedad, producidas por una mala impermeabilización, el agua de lluvia que penetra por la azotea y esto ha traído como consecuencia el desprendimiento de aplanados y de pintura mural. Existen grietas en los muros del ábside y de la sacristía (se acababan de intervenir). Los muros del templo tienen grietas y se consideró que era por los asentamientos diferenciales que ha tenido el inmueble. El piso es de losetas de ladrillo y se encuentra en pésimo estado de conservación.
