DIVISIÓN DE CIENCIAS Y ARTES PARA EL DISEÑO  
Posgrado en Diseño para la Rehabilitación, Recuperación y Conservación del Patrimonio  
Construido

**Proceso histórico de la conservación de los *Primeros Monasterios del siglo XVI en las laderas del Popocatepetl*: Análisis del origen, desarrollo y estado actual de catorce conjuntos conventuales inscritos en la lista de Patrimonio Mundial**

Tesis para optar por el grado de Doctor en Diseño  
para la Rehabilitación, Recuperación y Conservación del Patrimonio Construido

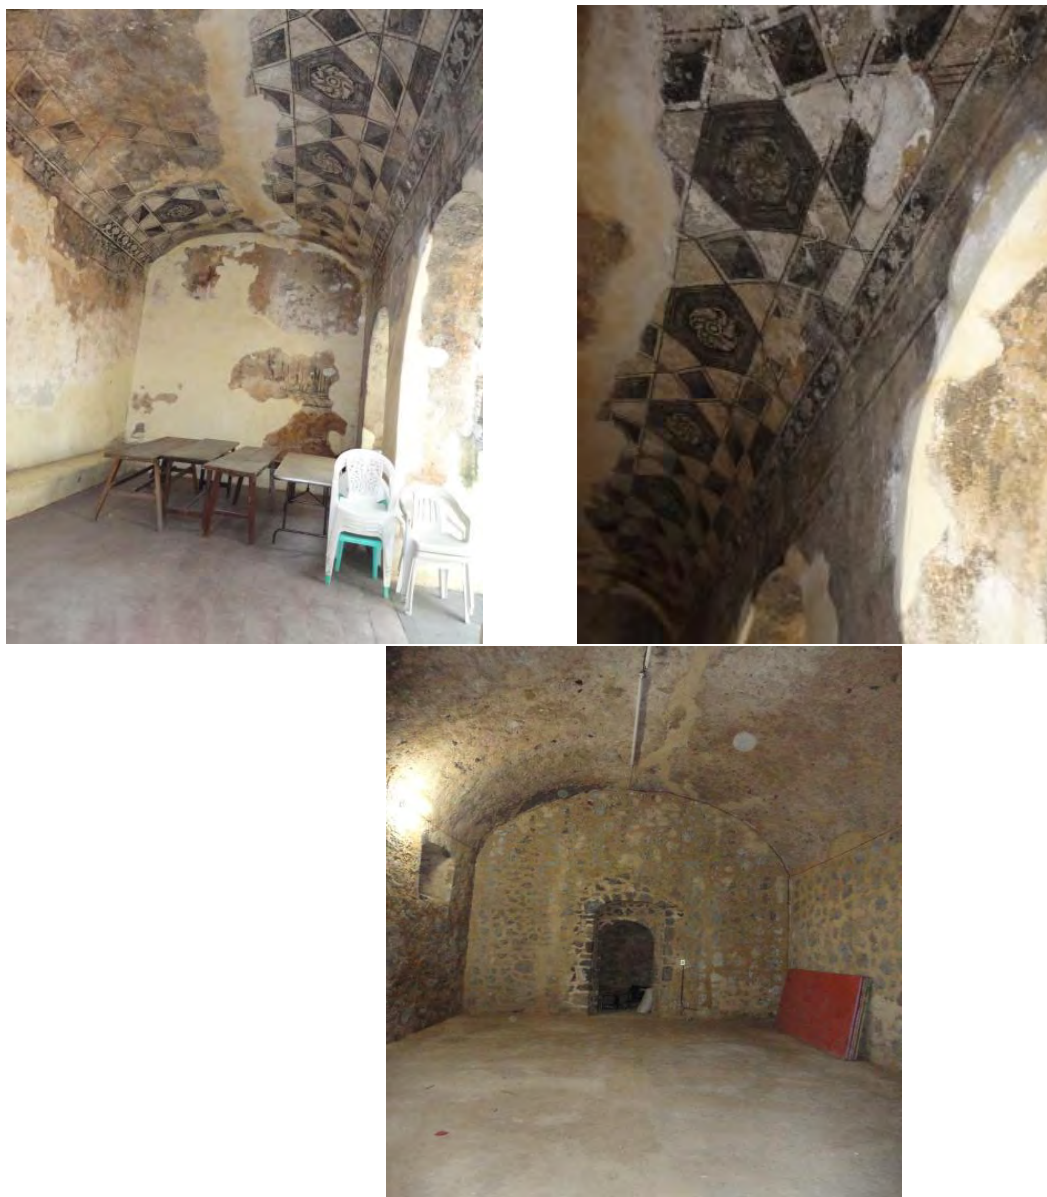
Figura 232. Tlayacapan, Mor. Ex convento San Juan Bautista. Trabajos de consolidación de materiales. Ubicada en espacios en la zona oriente, junto a la colindancia. TMH 2010

Las actividades principales se dirigieron hacia la consolidación de aplanados falsos, la consolidación de pintura, la reintegración de color en frisos, la reintegración de color en muros y bóvedas, la consolidación de pintura mural, la limpieza de superficies con aplanados y pintura mural, y los resanes en muros y aplanados.

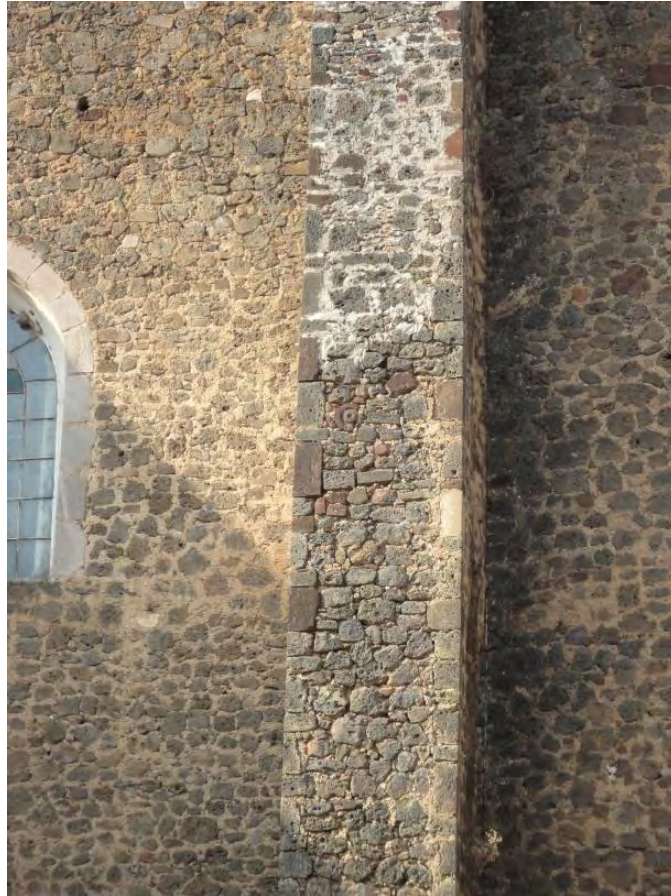
Figura 233. Tlayacapan Mor. Ex convento San Juan Bautista. Templo. Muro de la epístola<sup>10</sup> y contrafuerte exterior. Consolidación de la piedra. TMH 2010

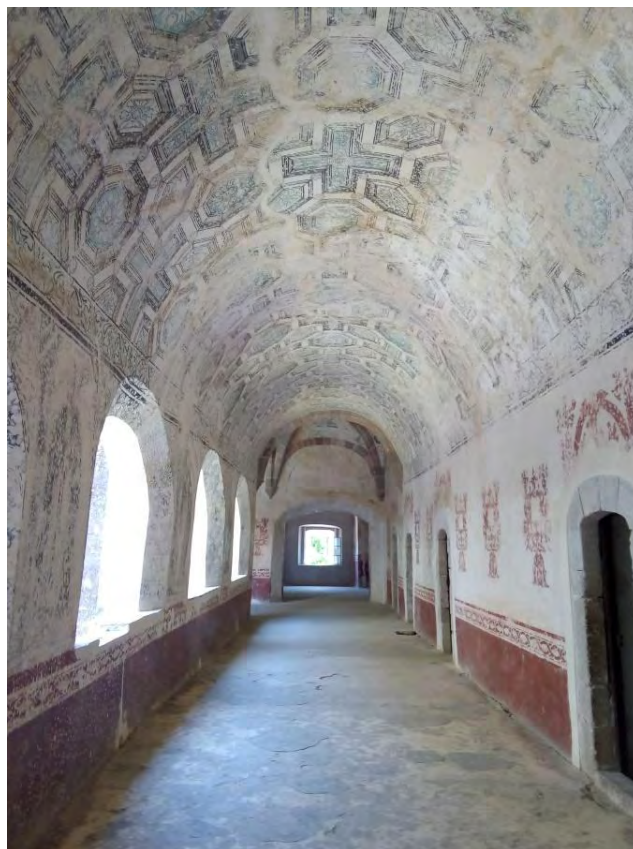
Figura 234. Tlayacapan, Mor. Ex convento San Juan Bautista. Claustro alto. Deambulatorio. Estado de conservación de la pintura mural en muros y bóvedas. TMH 2019

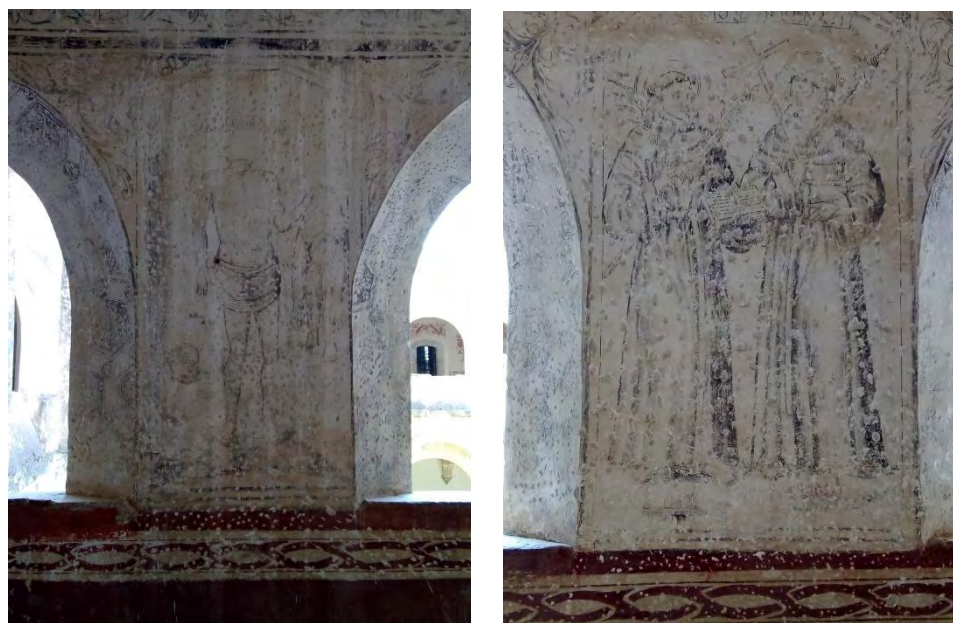
Figuras 235. Tlayacapan, Mor. Ex convento San Juan Bautista. Claustro alto. Deambulatorio. Daños en aplanado y pintura mural. TMH 2019

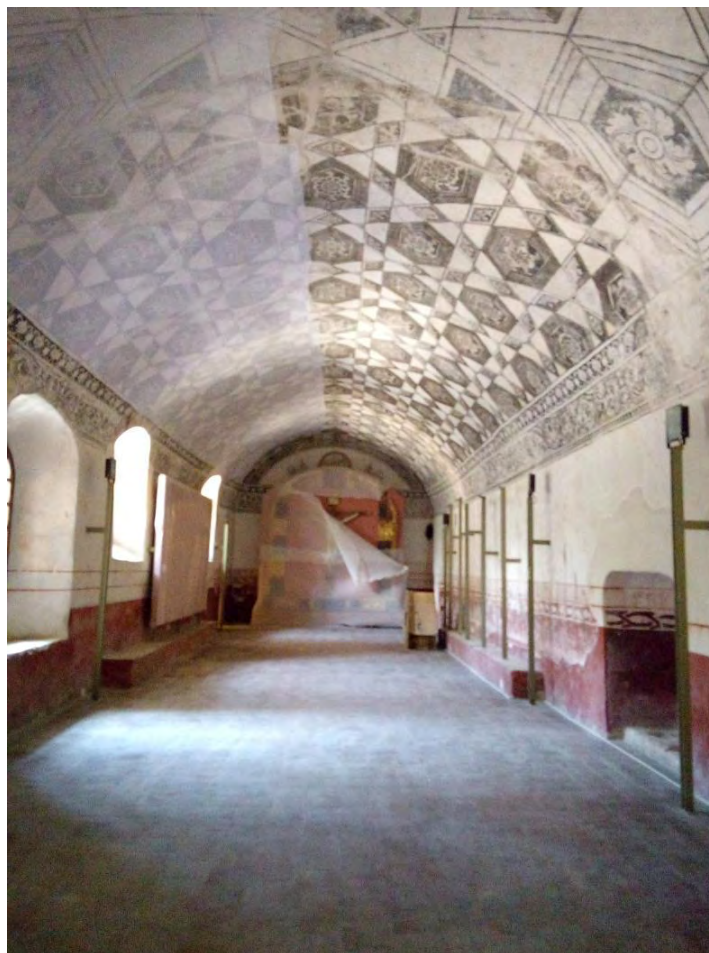
Figura 237. Tlayacapan, Mor. Ex convento San Juan Bautista. Refectorio. Estado de conservación, durante los trabajos de intervención después del sismo del 19 de septiembre del 2017. TMH 2019

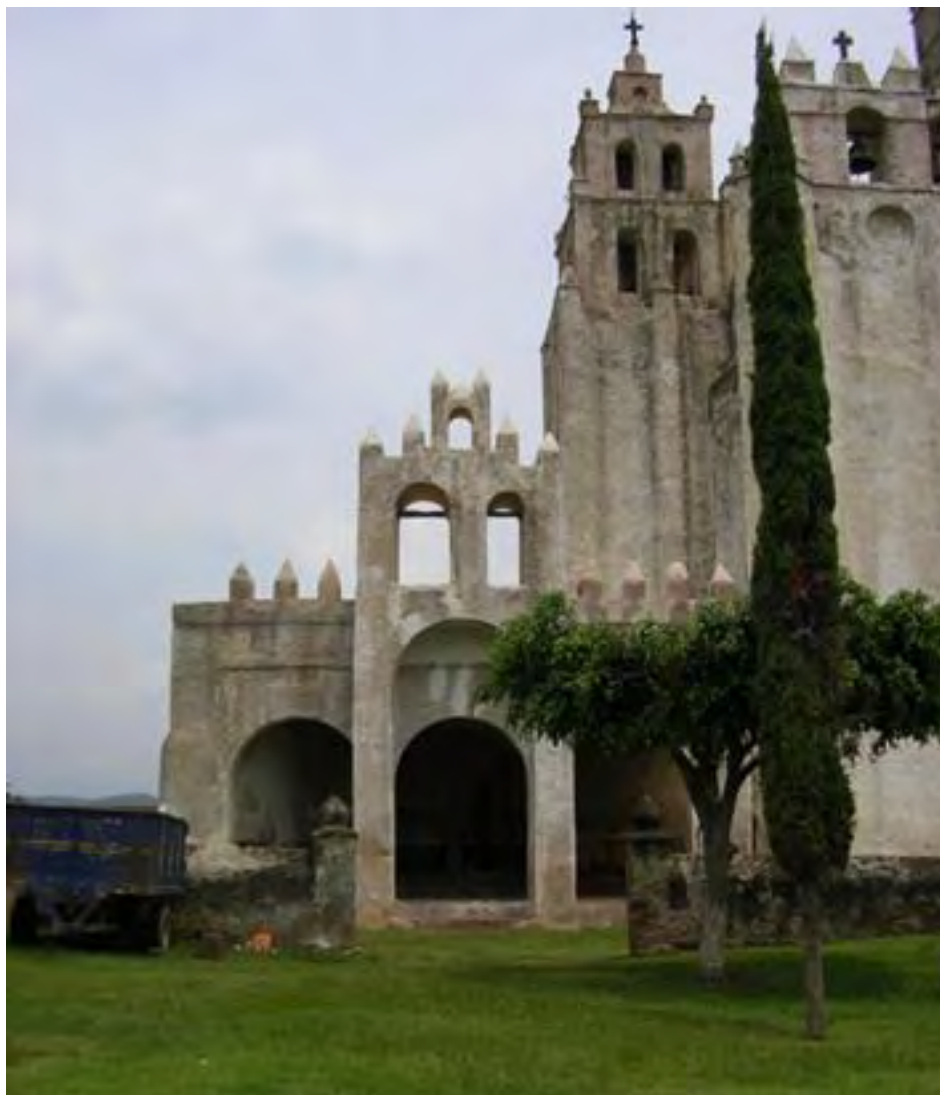
La capilla abierta se localiza al norte del templo. El frente —el acceso— tiene tres arcos de medio punto y se encuentra enmarcado por contrafuertes. El arco central sobresale de la superficie; el muro, en la parte superior, contiene triple espadaña y remata con almenas. El espacio interior tiene trazo abocinado; esta forma permite que el sonido se distribuya hacia el exterior: el atrio. En los muros interiores quedan restos de pintura mural.

Figura 239. Atlatlahucan, Mor. Ex convento San Mateo Apóstol. Atrio. Capilla abierta. TMH 2004

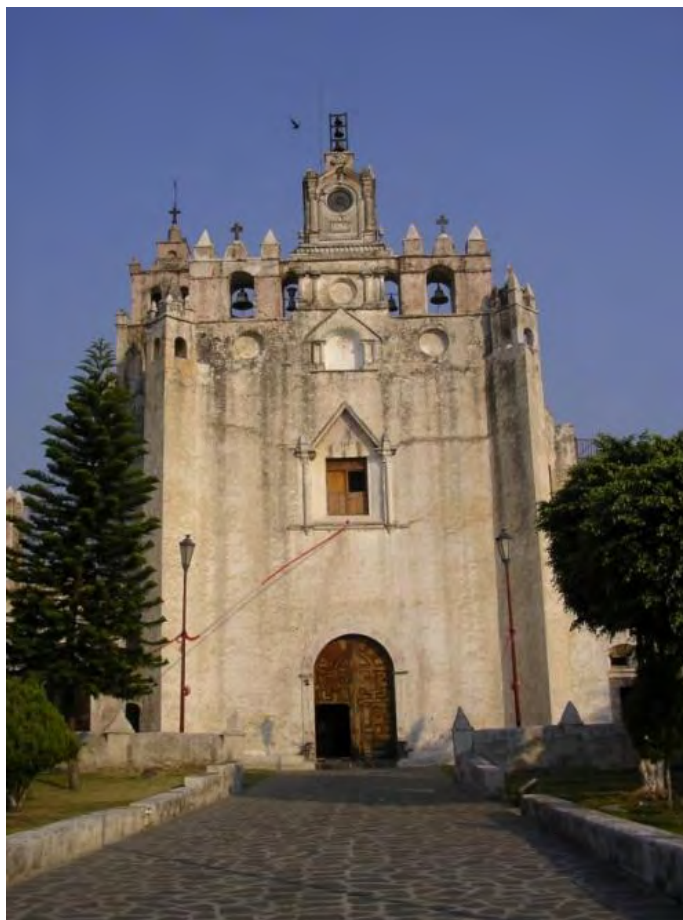
El templo está orientado oriente-poniente y la fachada está enmarcada por dos enormes contrafuertes. El frontispicio termina con espadañas almenadas. La puerta de entrada al templo tiene un sencillo arco de medio punto, y la ventana que ilumina el coro tiene encima una moldura sencilla y otro frontón colocado a mayor altura, contiene una hornacina. La fachada está rematada con espadaña recta sobre la cual se instaló, posteriormente, un reloj porfirista.

Figura 240. Atlatlahucan, Mor. Ex convento San Mateo Apóstol. Fachada principal del templo. TMH 2010

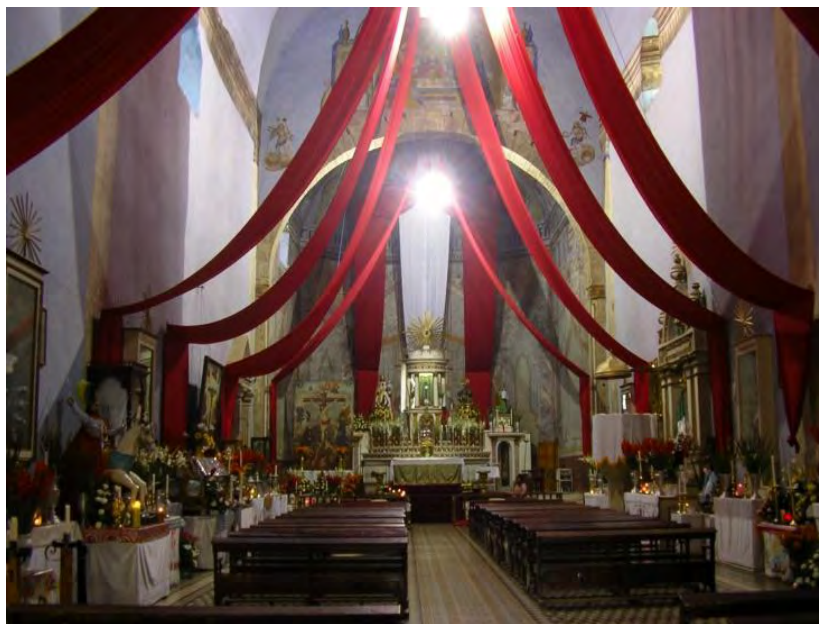
El interior del templo es de una sola nave. Está cubierto con bóveda de cañón corrido o bóveda rasa, dividida en tramos, tiene pilastras en donde se recargan los arcos que cubren la nave. El sotocoro tiene una bóveda que se apoya en un arco rebajado. Este espacio tiene arcos que sostienen sus muros, y tienen tallas sobre sus pilastras y arquivoltas. Anexo al templo se encuentra la sacristía, cubierta con bóveda y contiene pinturas murales.

Figura 241. Atlatlahucan, Mor. Ex convento San Mateo Apóstol. Interior del templo. TMH 2010

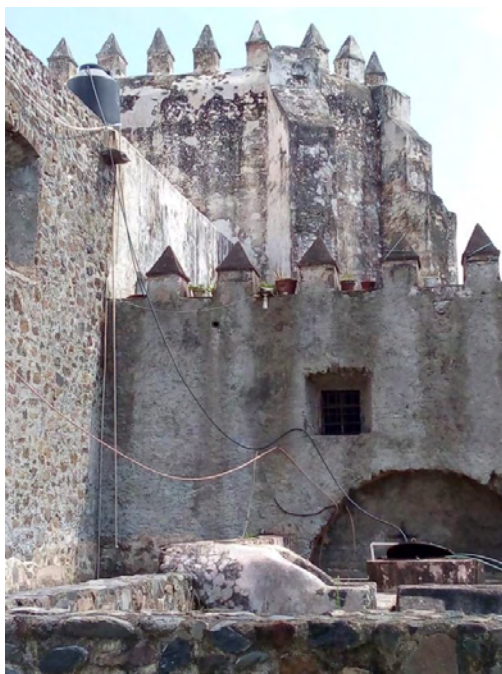
El conjunto conventual de Atlatlahucan es el que presenta un esquema original que lo hace imponente. Todo el monumento está rematado con almenas y con terminación de punta.

Figura 242. Atlatlahucan, Mor. Ex convento San Mateo Apóstol. Fachada oriente del conjunto conventual. Coronamiento de muros con almenas en ábside. TMH junio 2019

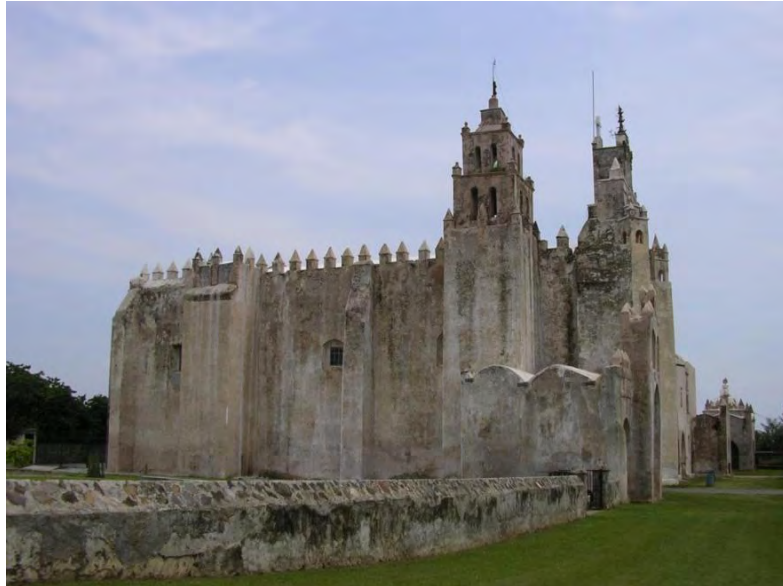
El convento tiene dos niveles de claustro. Los dos niveles del claustro tienen en sus fachadas arcos de medio punto, además de estar reforzados con contrafuertes y coronados con almenas.

Figura 245. Atlatlahucan, Mor. Ex convento San Mateo Apóstol. Fachada norte del templo. Contrafuertes en presbiterio, nave del templo y torre-campanario, coronamiento de los muros con almenas. TMH 2004

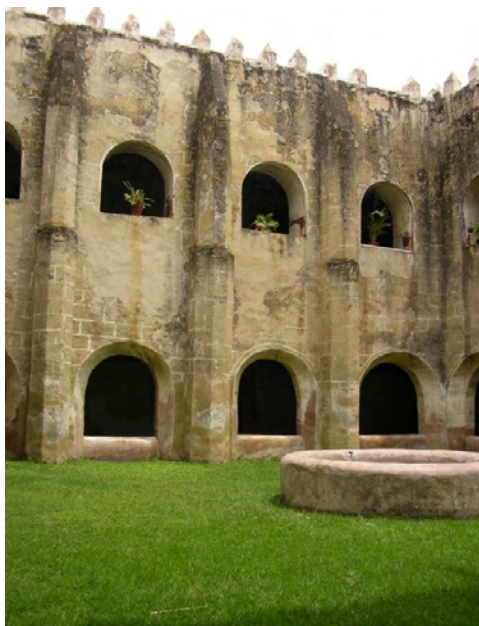
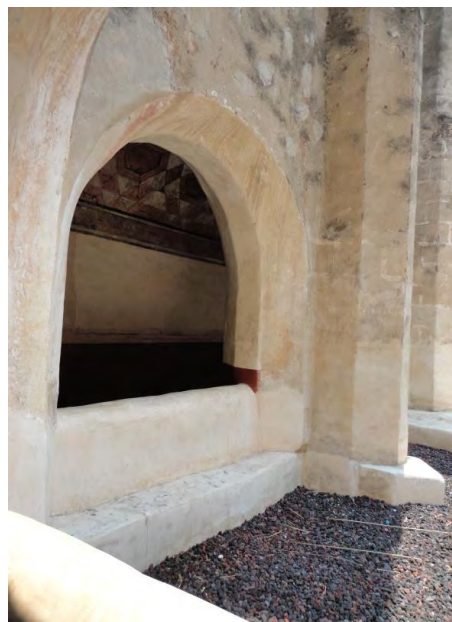
Figuras 246. Atlatlahucan, Mor. Ex convento San Mateo Apóstol. Claustro. Fachadas interiores del patio. Contrafuertes y arcos. Comparación de los trabajos de intervención 2004 y 2017, respectivamente. TMH

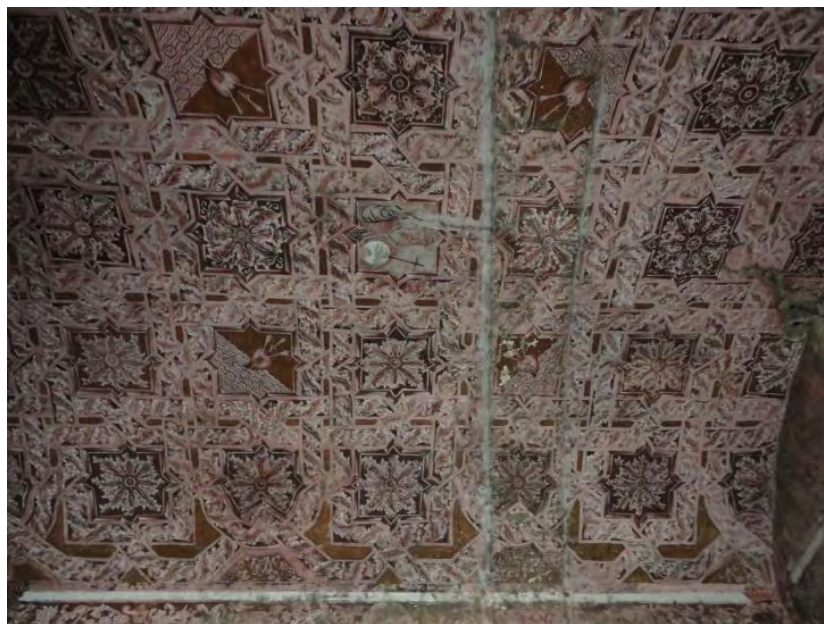
Figura 248. Atlatlahucan, Mor. Ex convento San Mateo Apóstol. Sacristía. Cubierta de cañón corrido y con pintura mural con lacerías, combinando elementos geométricos y algunos símbolos agustinos. TMH mayo 2017

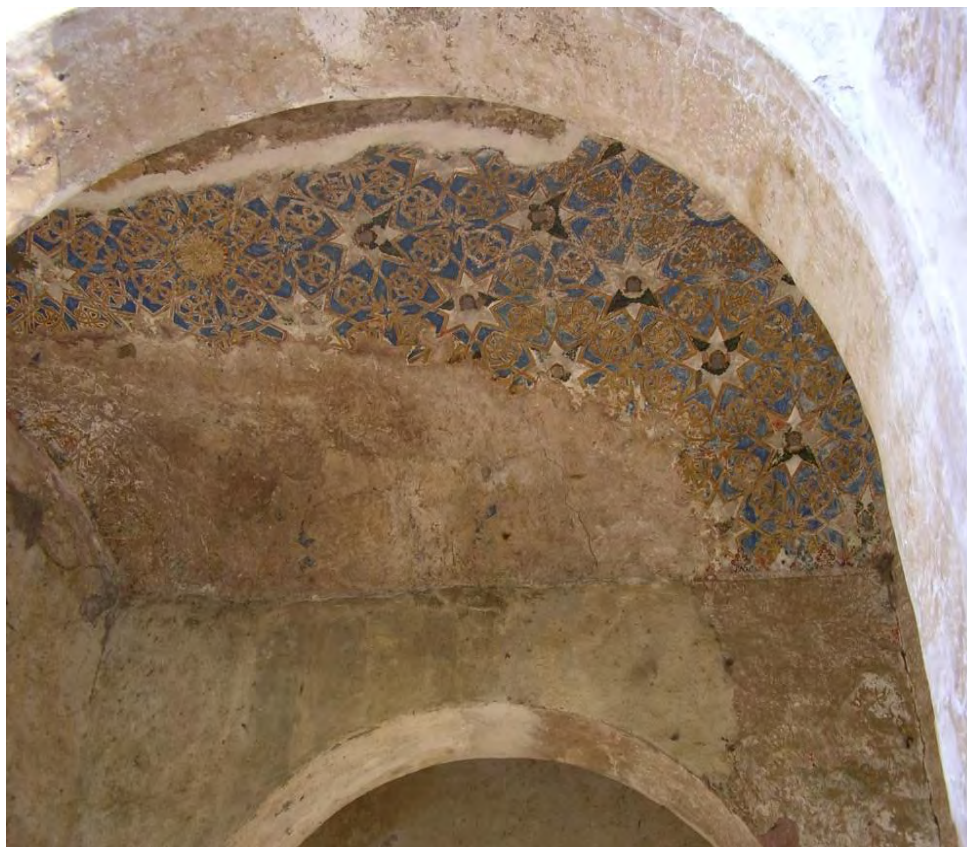
La pintura mural en la decoración es muy variada y diferente a la presentada en los otros conjuntos conventuales; por ejemplo, en la capilla abierta, existe representación de las pinturas, que, por sus elementos, se puede considerar de lo más sobresaliente, la composición está formada a base de listones de oro circundando en forma de estrellas a ángeles.

Figura 249. Atlatlahucan, Mor. Ex convento San Mateo Apóstol. Capilla abierta. Interior, pintura mural en bóveda. TMH 2011

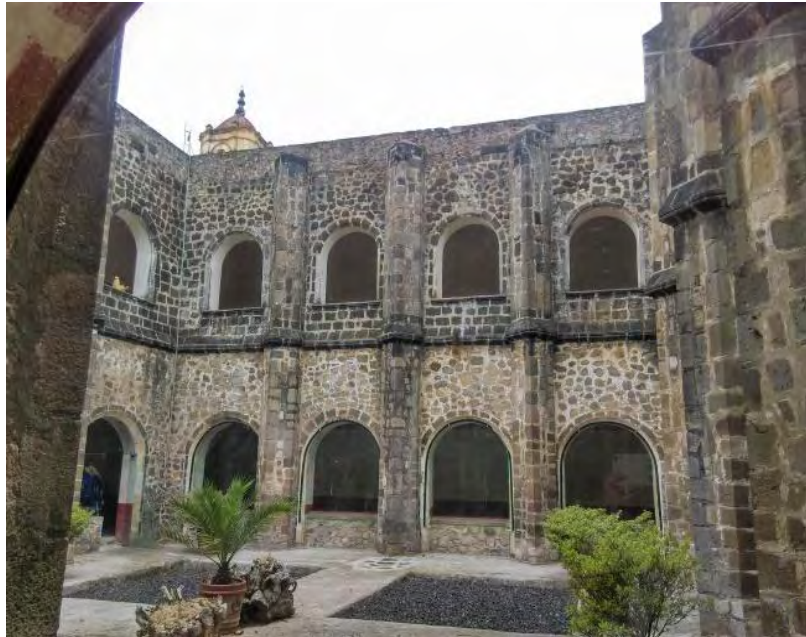
Lo más importante de todo el convento es el claustro. Está organizado en dos pisos con sus cuatro corredores cada uno, alrededor del patio central. Es un poco alargado, mide 14.50 metros por 13 metros y los corredores se abren al patio por vanos de medio punto perforados en los espesos muros de mampostería hecha con piedras irregulares, de tamaño grande, bien ajustadas

entre sí. Están techados con bóveda de cañón corrido, sin divisiones ni elementos arquitectónicos decorativos.

Figura 254. Tetela del Volcán, Mor. Ex convento San Juan Bautista. Patio del claustro. TMH mayo 2017

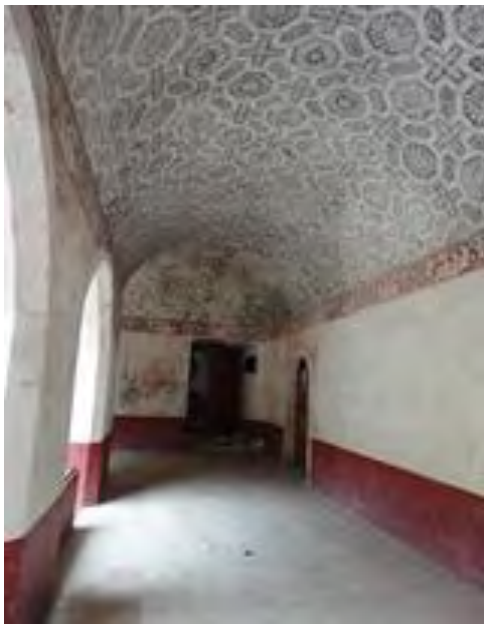
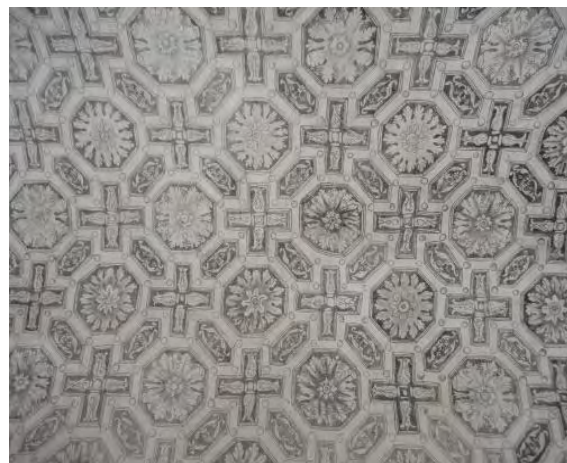
Figuras 257. Tetela del Volcán, Mor. Ex convento San Juan Bautista. Claustro bajo. Deambulatorio. Pintura mural en bóveda de cañón corrido y detalle. TMH mayo 2017

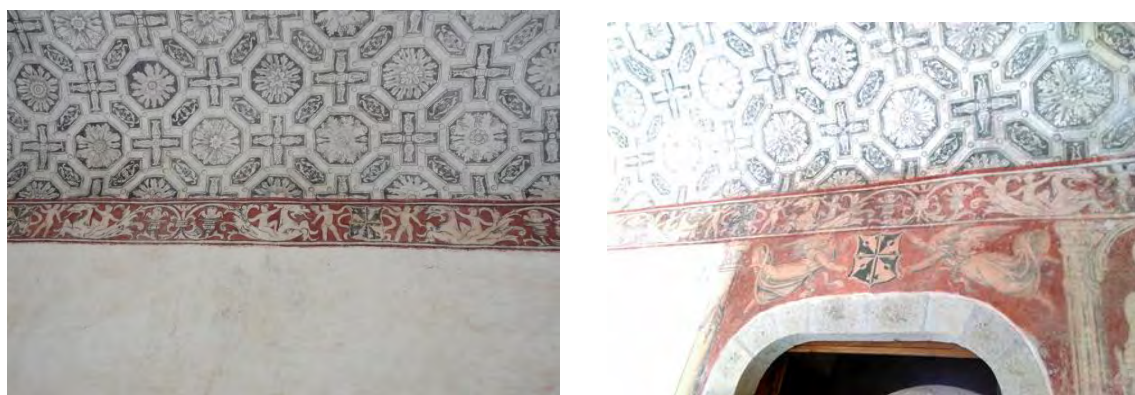
En general se aprecian los elementos característicos de los conventos como el atrio, las capillas; desaparecieron. Tiene doble nivel, en el claustro alto y bajo, de contrafuertes puntiagudos. El claustro bajo la bóveda está decorada con casetones de tipo mudéjar y una cenefa de angelitos; en las pilastras hay la representación de varios santos relacionados con la orden de los dominicos, principalmente santas y los apóstoles, y cuenta con una amplia gama de colores en los que se destaca el rojo, café, azul y negro. Cabe hacer mención que en una habitación del claustro alto hay una extraordinaria grisalla, “La Virgen del Rosario”.

Figuras 258. Tetela del Volcán, Mor. Ex convento San Juan Bautista. Claustro bajo. Deambulatorio. Pintura mural en bóveda de cañón corrido. Técnica de grisalla. TMH mayo 2017

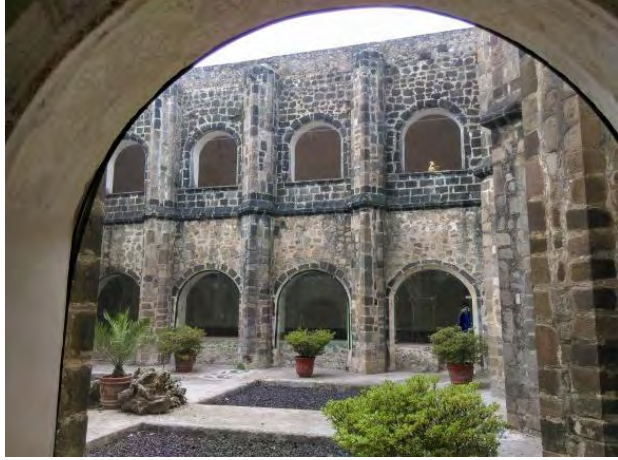
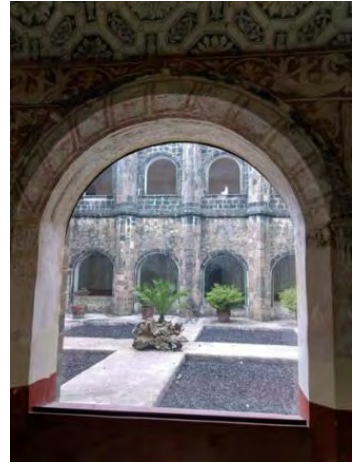
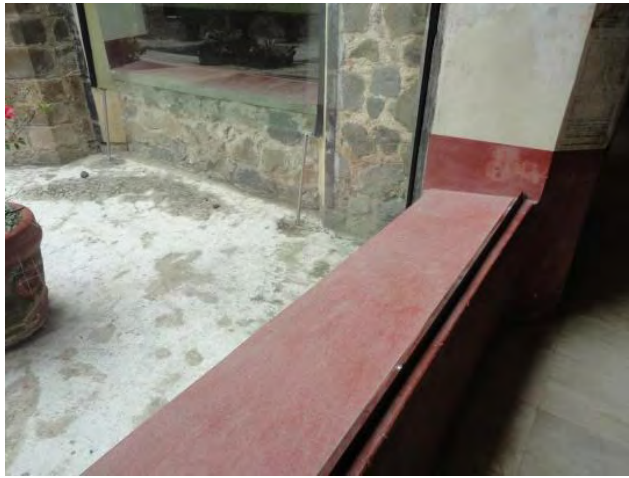
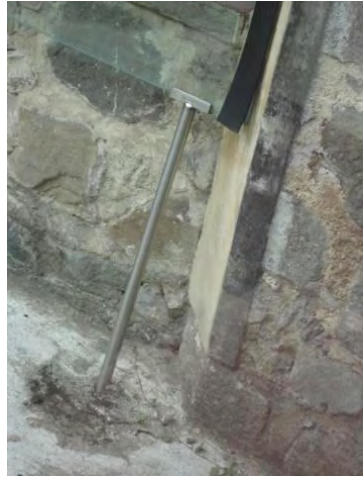
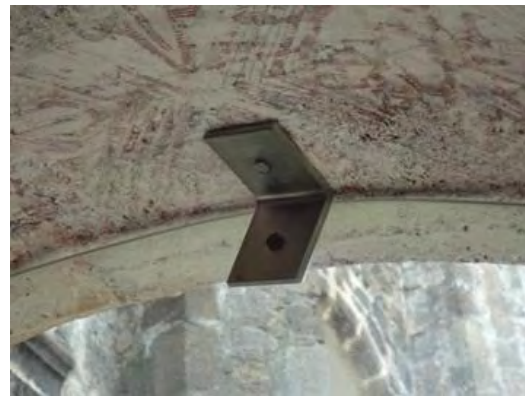
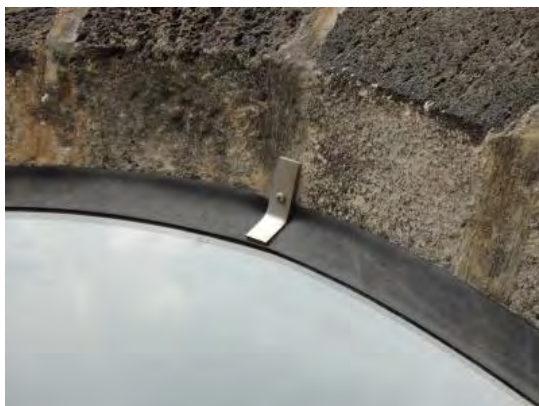
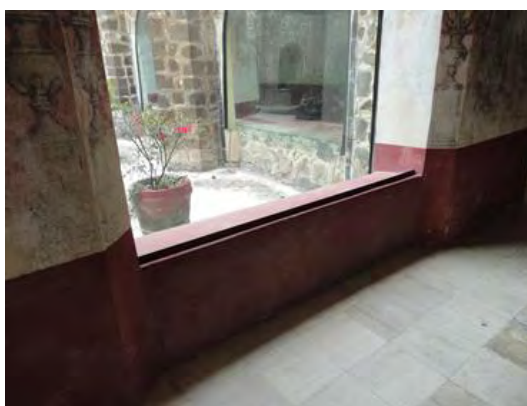
Existen proyectos de conservación poco afortunados, a partir de la integración a la Lista de Patrimonio Mundial en 1994, el conjunto conventual de Tetela del Volcán<sup>13</sup> ha sido sometido a trabajos de intervención para su conservación, sin embargo, los resultados no han sido los esperados. En el claustro, se reintegraron entresijos y cubiertas, los cuales, por la mala intervención, se vencieron y tuvieron que ser reintegradas nuevamente (Siller, 2010).

Figura 260. Tetela del Volcán, Mor. Ex convento San Juan Bautista. Claustro: a. fachada del patio, b, c y h vista general de la colocación de los marcos con vidrio; d, e, f y g detalles de las ménsulas que detienen el marco que contiene el vidrio. TMH mayo 2017

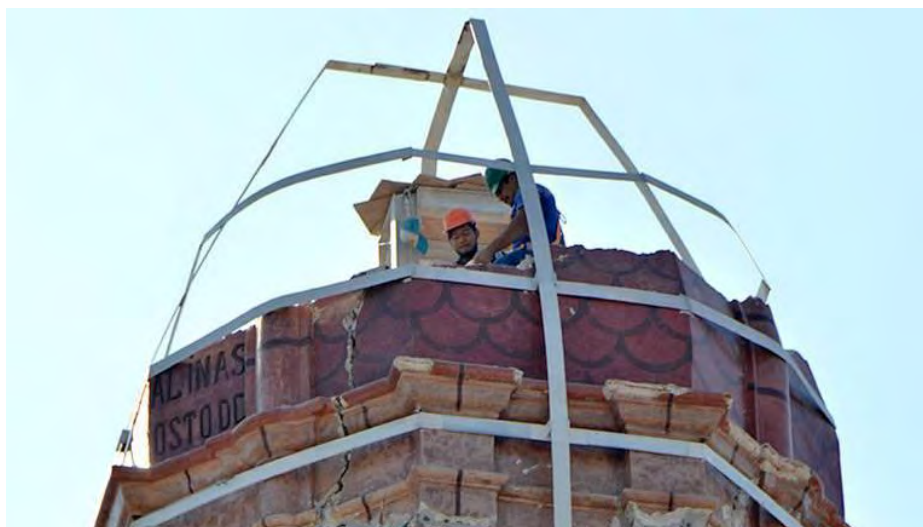
Figura 269. Cuernavaca, Mor. Ex convento La Asunción, hoy catedral. Afectaciones en el cupulín del campanario. Consultado el 20 de agosto del 2019 <https://www.elsoldecuernavaca.com.mx/local/reconstruira-el-inah-el-cupulin-de-catedral-1917466.html>

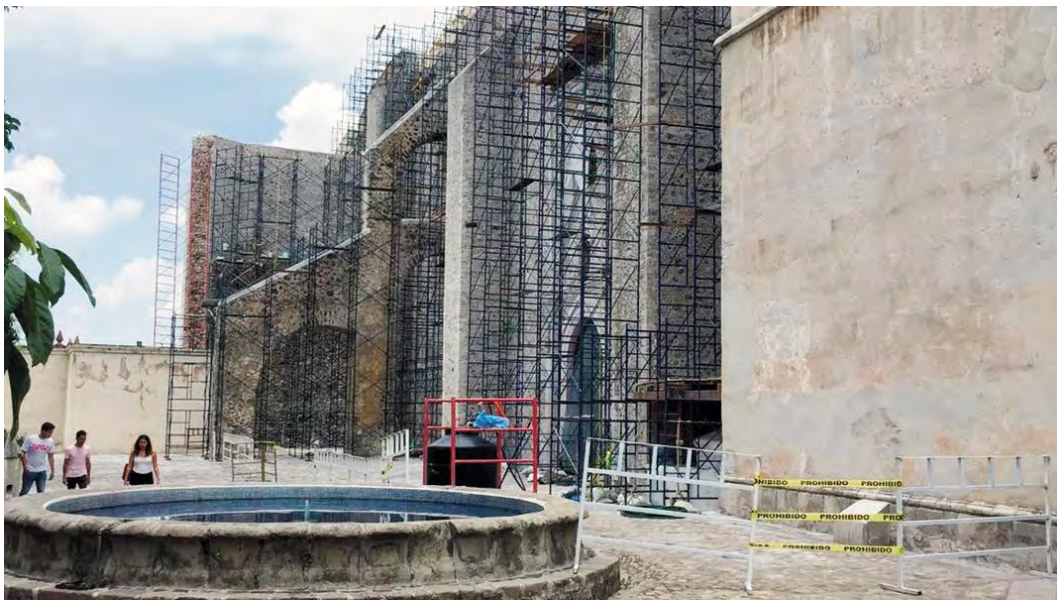
Figura 271. Cuernavaca, Mor. Ex convento La Asunción, hoy Catedral. Templo, exterior. Trabajos de rehabilitación en muro del Evangelio. Consulta 20 de noviembre del 2019 <https://www.diariodemorelos.com/noticias/inician-trabajos-de-restauraci-n-de-la-catedral-de-cuernavaca>

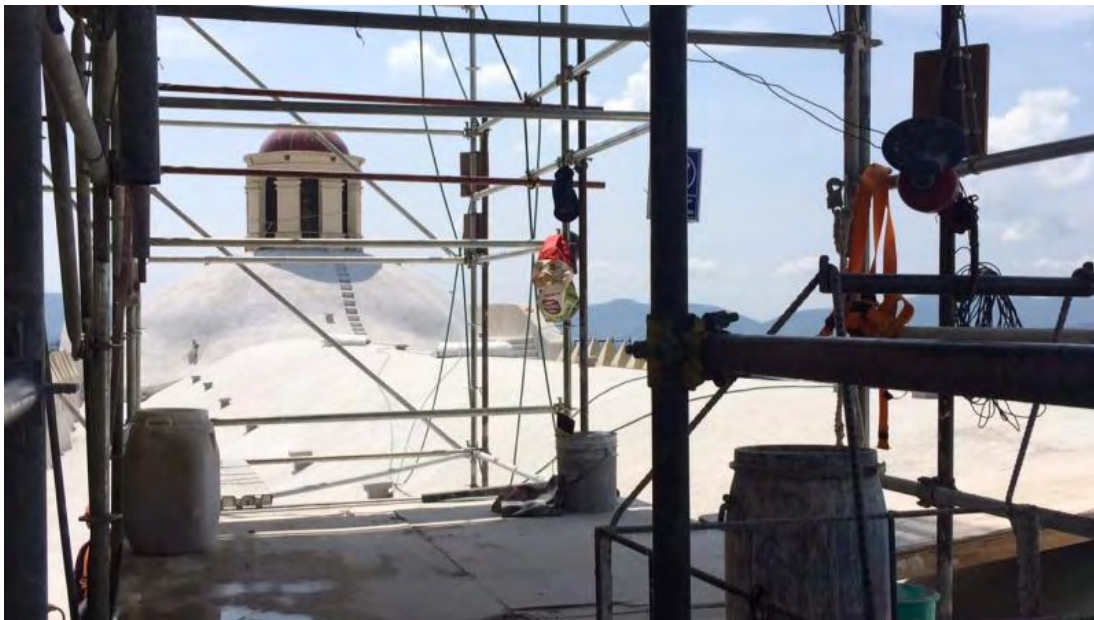
Figuras 273. Cuernavaca, Mor. Ex convento La Asunción, hoy Catedral. Templo, cubierta y almenas que coronan los muros. Trabajos de rehabilitación, consolidación e impermeabilización. Consulta 20 noviembre del 2019  
<https://www.google.com/search?q=catedral+de+cuernavaca+restauracion&tbm=isch&ved=2ahUK>

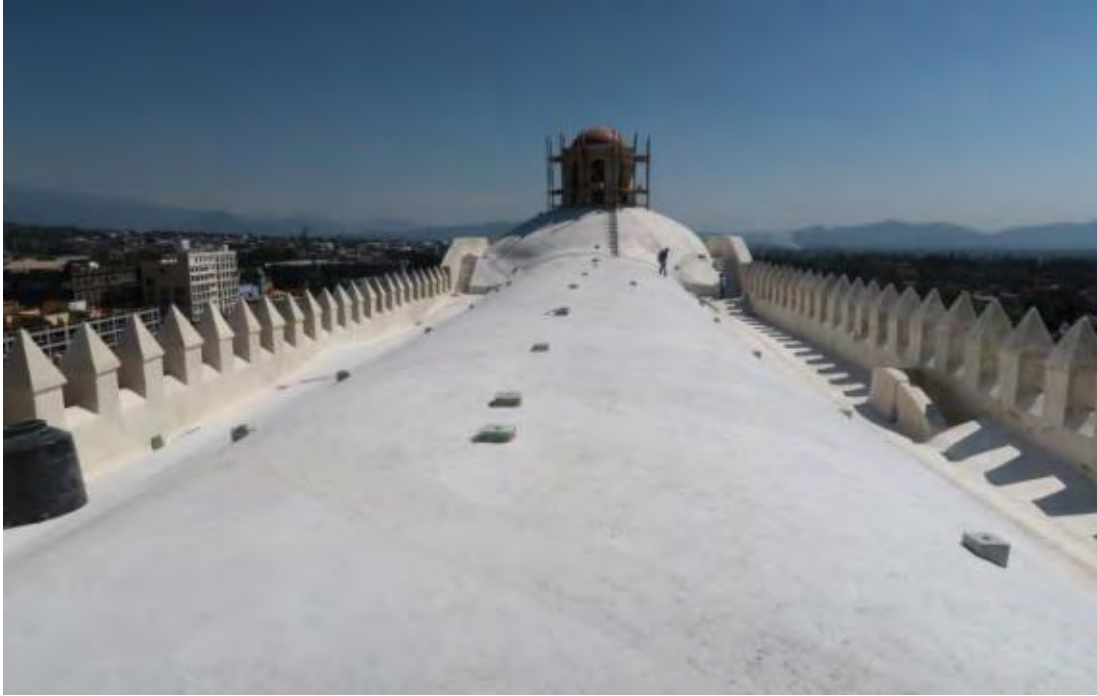
Figuras 274. Cuernavaca, Mor. Ex convento La Asunción, hoy Catedral. Templo, cubierta y almenas que coronan los muros. Trabajos de rehabilitación, consolidación e impermeabilización. Consulta 20 noviembre del 2019 <https://www.google.com/search?q=catedral+de+cuernavaca+restauracion&tbm=isch&ved=2ahUK>

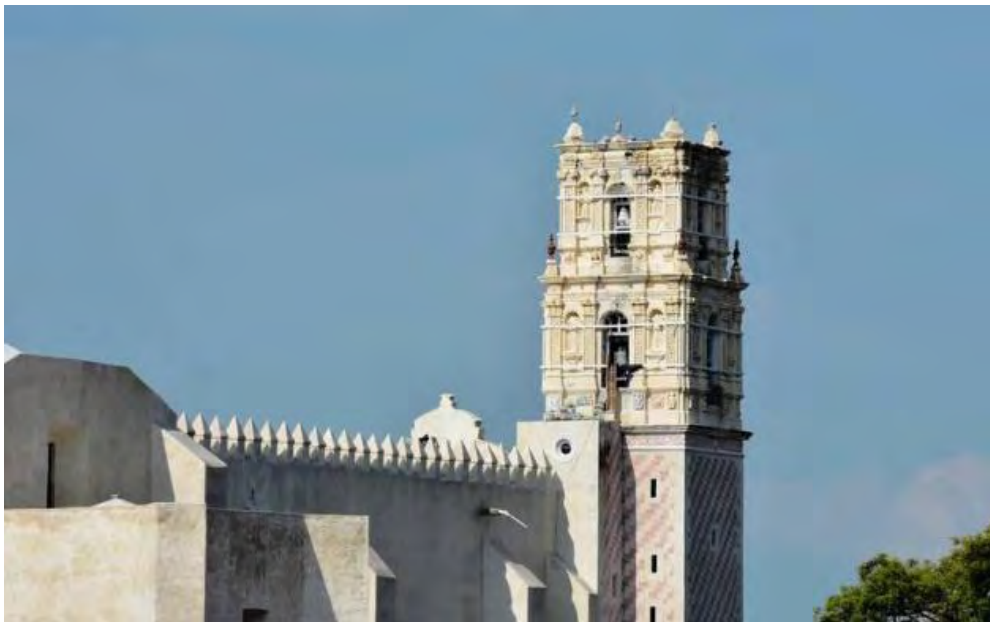
Figura 275. Cuernavaca, Mor. Ex convento La Asunción, hoy Cuernavaca. Templo y torre. Trabajos de intervención en fachada norte y campanario. Consulta 23 de noviembre del 2019 <https://www.elsoldecuernavaca.com.mx/local/especial-continua-la-restauracion-de-inmuebles-historicos-4198838.html>

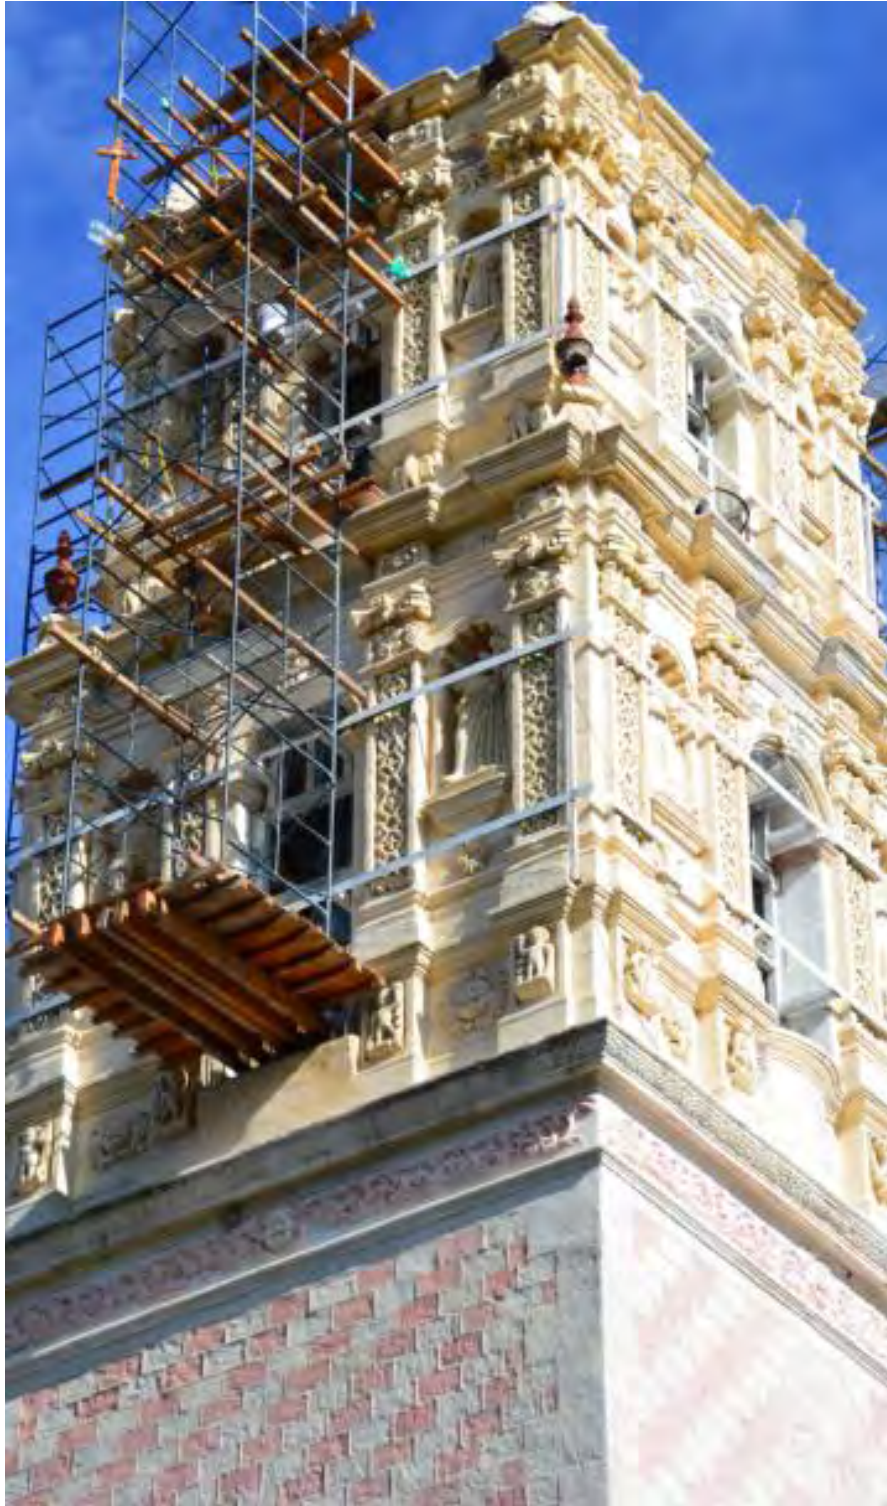
Figura 276. Cuernavaca, Mor. Ex convento La Asunción, hoy catedral. Torre. Trabajos de intervención. Consulta 23 de noviembre del 2019 <https://www.launion.com.mx/blogs/turismo/noticias/145937-turismo-cultural-a-traves-del-legado-colonial-y-el-patrimonio-arquitectonico-en-morelos.html>

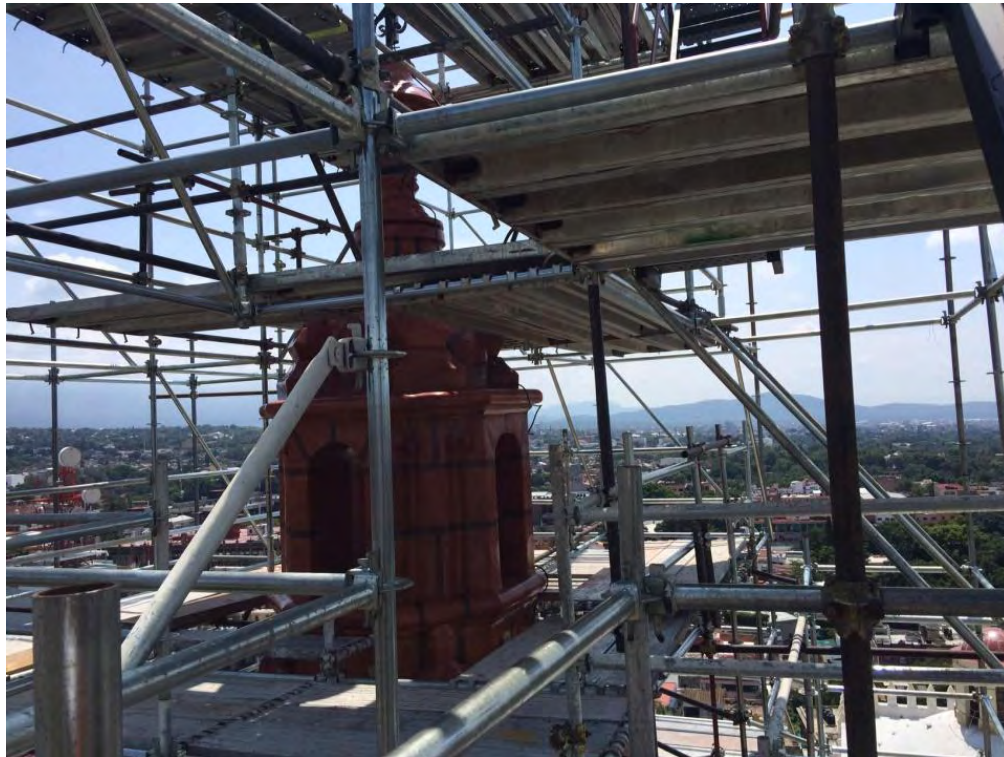
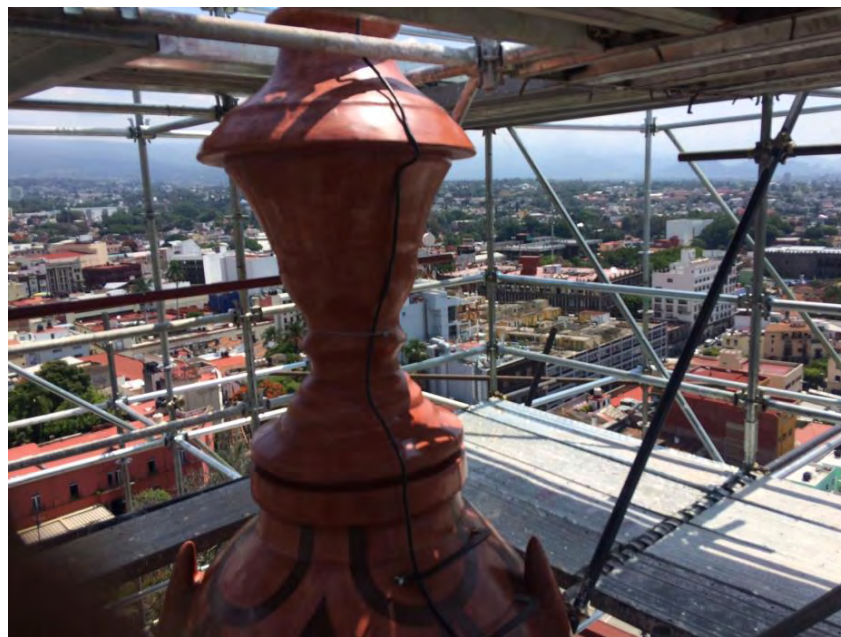
Figuras 277 y 278. Cuernavaca, Mor. Ex convento La Asunción. Torre campanario. Cupulín. Trabajos terminados de rehabilitación. Consultado agosto del 2019 <https://www.zonacentronoticias.com/2017/08/en-recuperacion-de-la-catedral-de-cuernavaca-descubren-santos-en-las-paredes-e-imagenes-con-influencia-indigena>

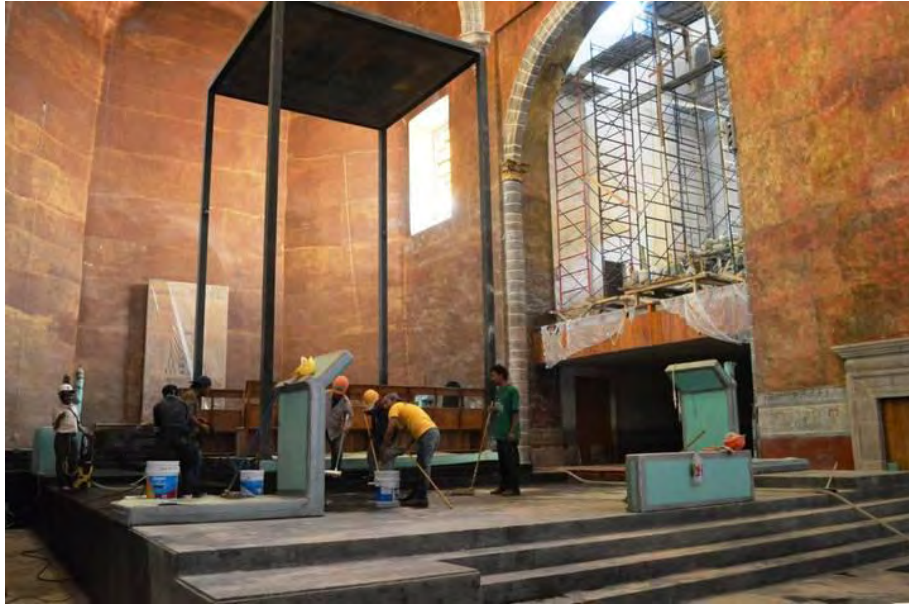
Figura 279. Cuernavaca, Mor. Ex convento La Asunción. Interior del templo. Presbiterio. Trabajos de intervención.  
Consulta agosto del 2019  
<https://www.elsoldecuernavaca.com.mx/local/reabrira-catedral-el-siete-de-abril-3229305.html>

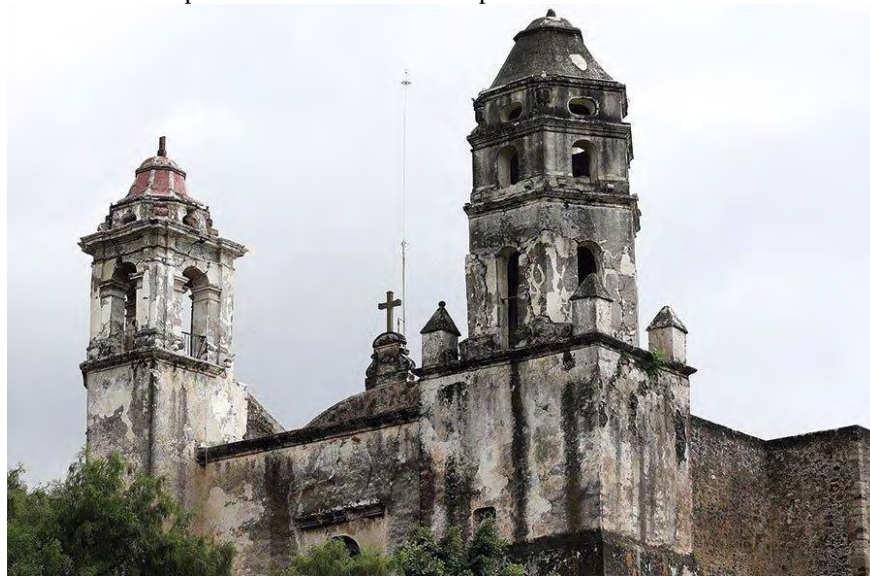
Figura 281. Tepoztlán, Mor. Ex convento Nuestra Señora de La Natividad. Campanarios. Daños: grietas, desprendimiento de material en molduras, aplanados y pintura. TMH 2019

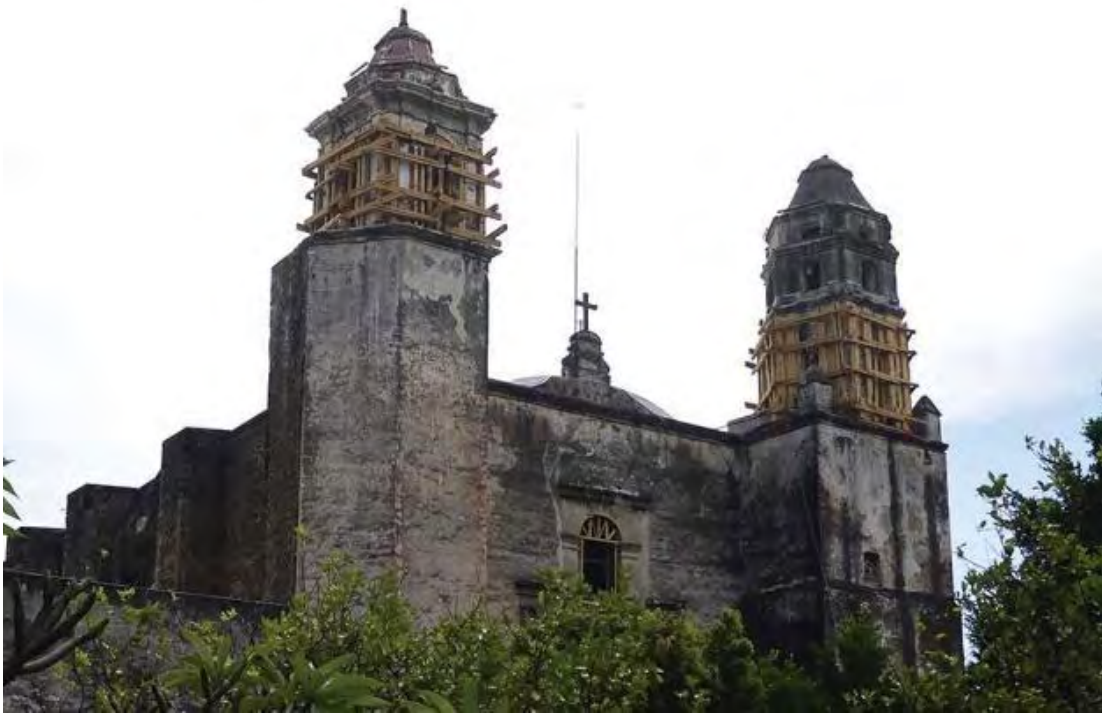
Figura 282. Tepoztlán, Mor. Ex convento Nuestra Señora de La Natividad. Torre de campanario. Proceso de intervención; apuntalamiento en los cuerpos de la torre. Consultado en marzo del 2019  
<https://interactivo.eluniversal.com.mx/2019/patrimonio-sismos/>

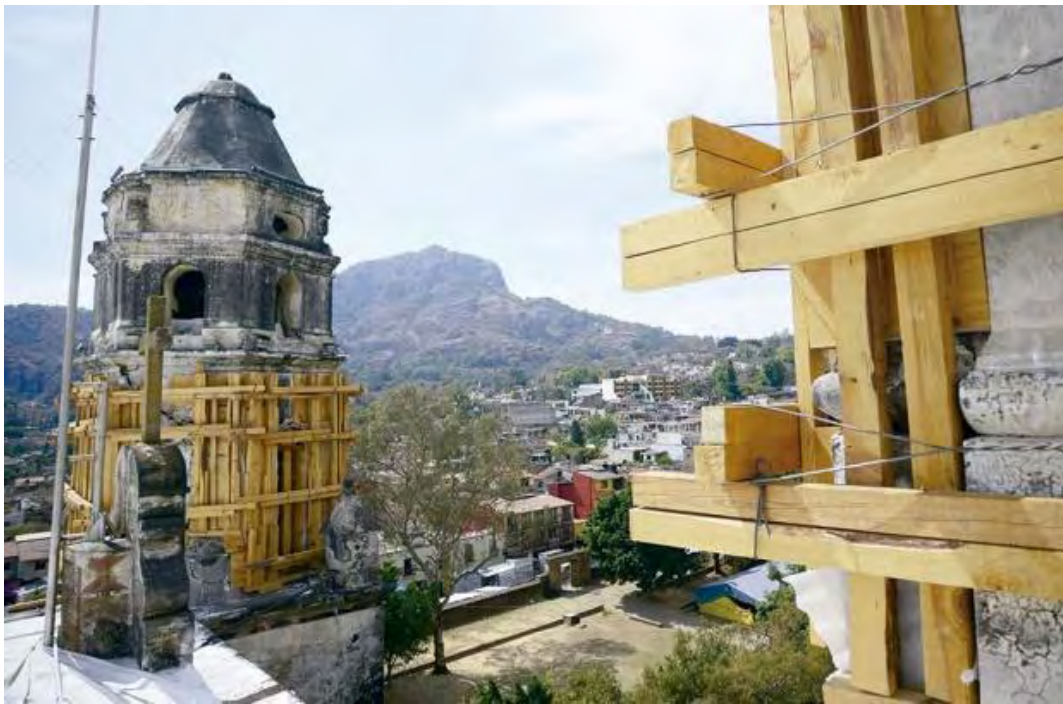
Figura 283. Tepoztlán, Mor. Ex convento Nuestra Señora de La Natividad. Torre de campanario. Proceso de intervención; apuntalamiento en los cuerpos de la torre. Consultado en marzo del 2019  
<https://interactivo.eluniversal.com.mx/2019/patrimonio-sismos/>
