DIVISIÓN DE CIENCIAS Y ARTES PARA EL DISEÑO  
Posgrado en Diseño para la Rehabilitación, Recuperación y Conservación del Patrimonio  
Construido

**Proceso histórico de la conservación de los *Primeros Monasterios del siglo XVI en las laderas del Popocatepetl*: Análisis del origen, desarrollo y estado actual de catorce conjuntos conventuales inscritos en la lista de Patrimonio Mundial**

Tesis para optar por el grado de Doctor en Diseño  
para la Rehabilitación, Recuperación y Conservación del Patrimonio Construido

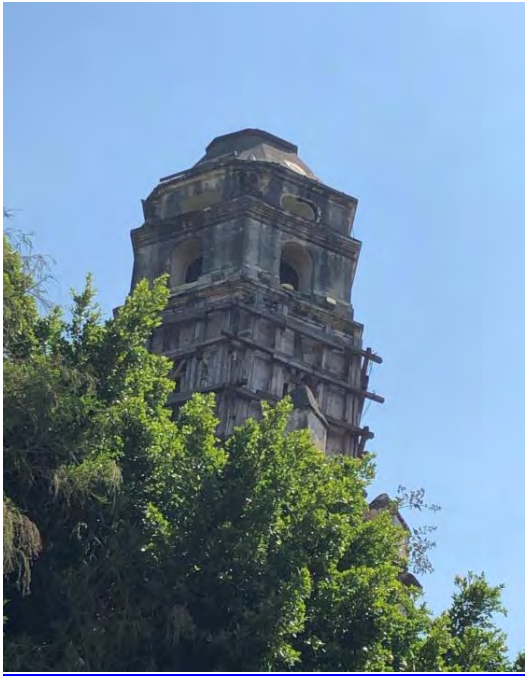
1

Figura 284 (1-6). Tepoztlán, Mor. Ex convento Nuestra Señora de La Natividad. 1. Proceso de trabajos de intervención: apuntalamiento de torre campanario; 2. Consolidación de materiales e integración de recubrimiento en remates de muros del templo. 3 y 4 Trabajos de consolidación y limpieza en fachada del templo. 6. Colocación de cubierta en bóveda del templo para protección de trabajos de intervención. TMH 2019

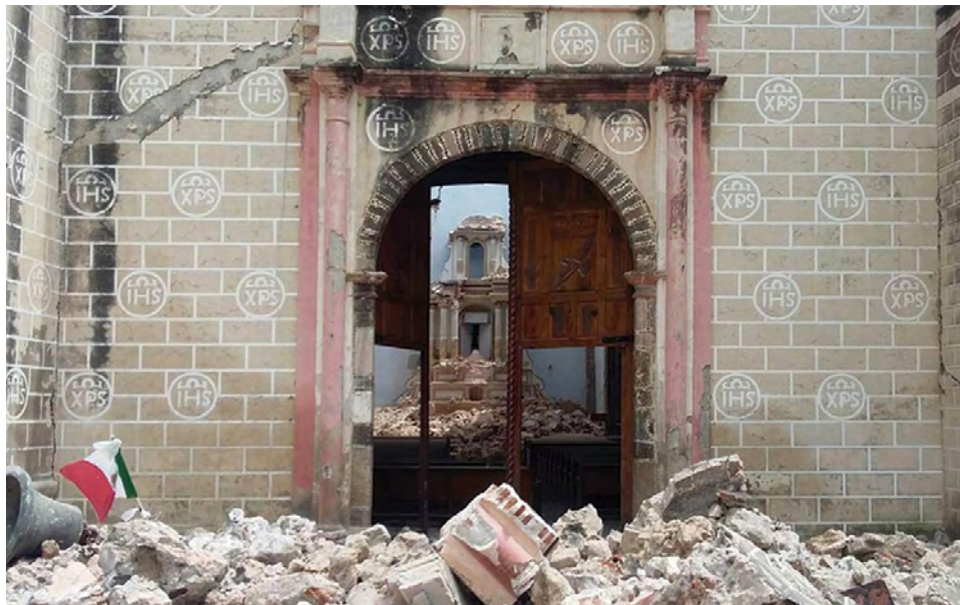
Figura 287. Totolapan, Mor. Ex convento San Guillermo. Acceso al templo. Daños ocasionados por el sismo del 19 de septiembre del 2017: colapso de elementos y aplanados de muros en exterior, colapso de cúpula, daños en bóveda de cañón, desprendimientos de aplanados. Consulta junio del 2019  
<https://noticias.canal22.org.mx/2018/04/30/avances-en-la-restauracion-del-convento-de-san-guillermo>

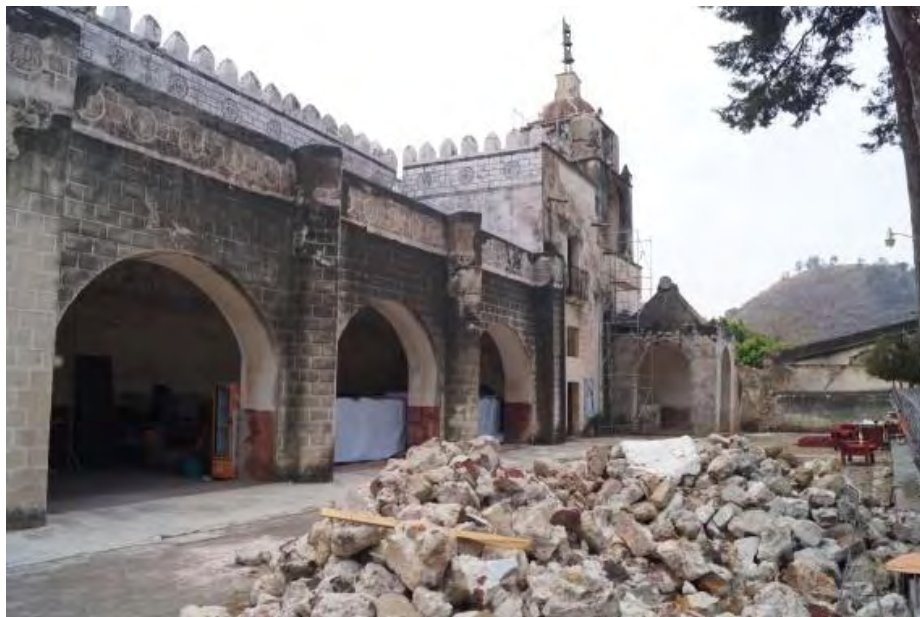
Figura 288. Totolapan, Mor. Ex convento San Guillermo. Portal de peregrinos. Acceso al convento. Concentración de materiales desprendidos como consecuencia del sismo del 19 de septiembre del 2017. Consulta junio del 2019  
<https://noticias.canal22.org.mx/2018/05/08/restauracion-del-convento-de-san-guillermo-en-totolapan-morelos>

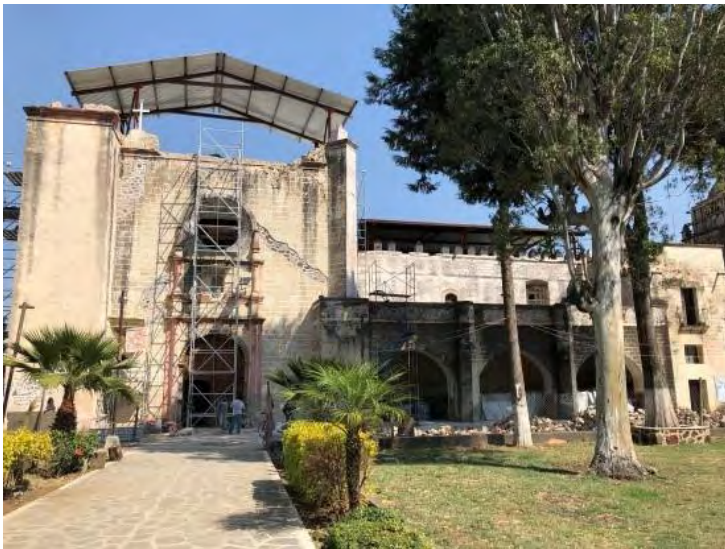
Figura 290. Totolapan, Mor. Ex convento San Guillermo. Daños al templo. Colapso de torre campanario y remate en fachada. Proceso de los trabajos de intervención. TMH 2019

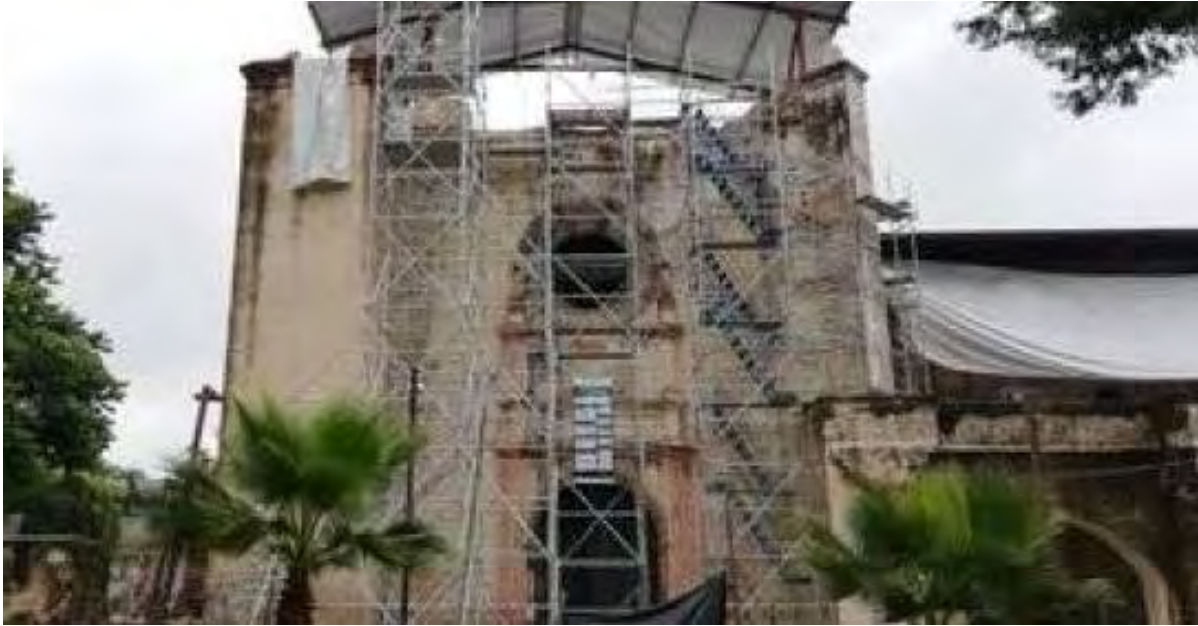
Figura 291. Totolapan, Mor. Ex convento San Guillermo. Templo. Trabajos de intervención. Consulta 20 de noviembre del 2019 <http://elporvenir.mx/?content=noticia&id=169064>

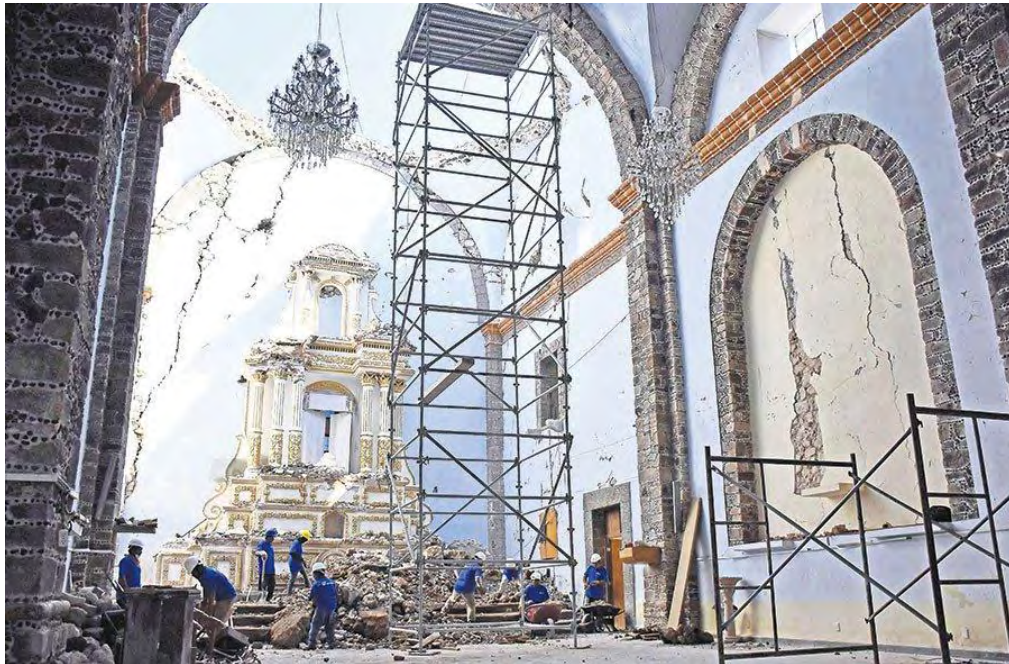
Figura 292. Totolapan, Mor. Ex convento San Guillermo. Interior del templo. Daños: Colapso de cúpula, agrietamientos en muros y desprendimientos de acabados al templo. Consulta 20 de noviembre del 2019 <https://www.lajornadamorelos.com.mx/municipios/2019/09/18/14061?page=1>

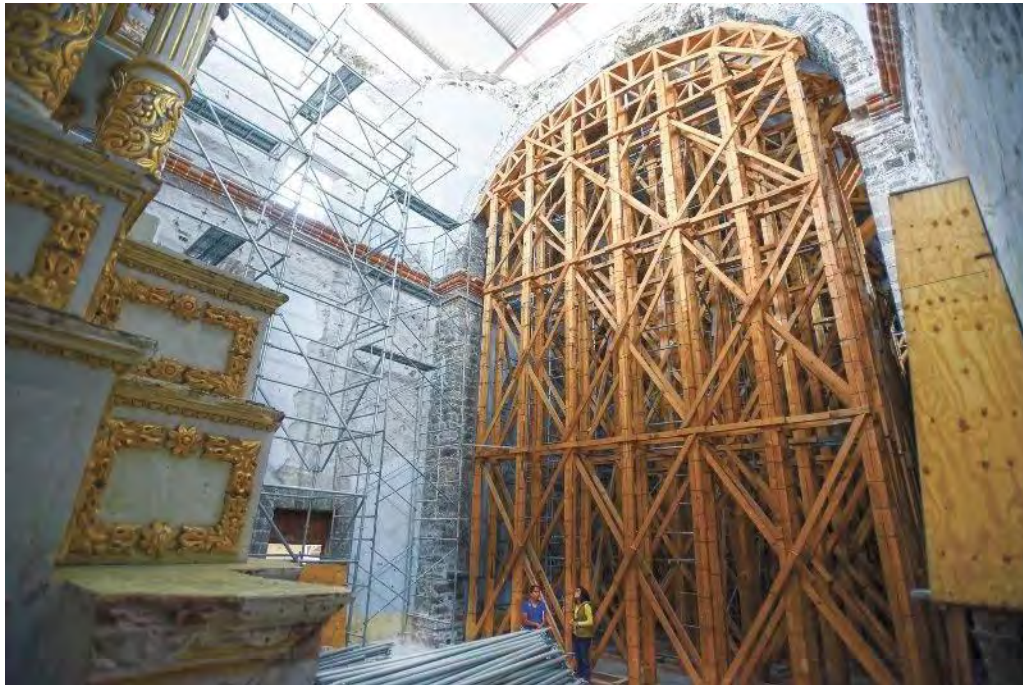
Figura 293. Totolapan, Mor. Ex convento San Guillermo. Interior del templo. Proceso de intervención. Consulta 26 de noviembre del 2019

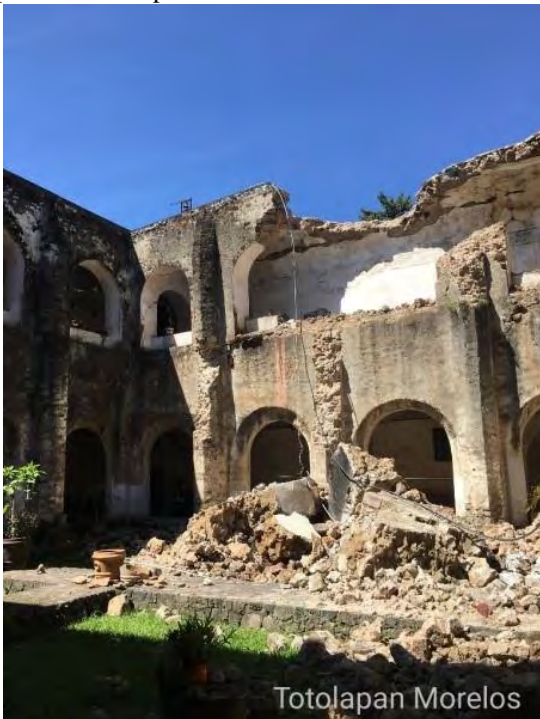
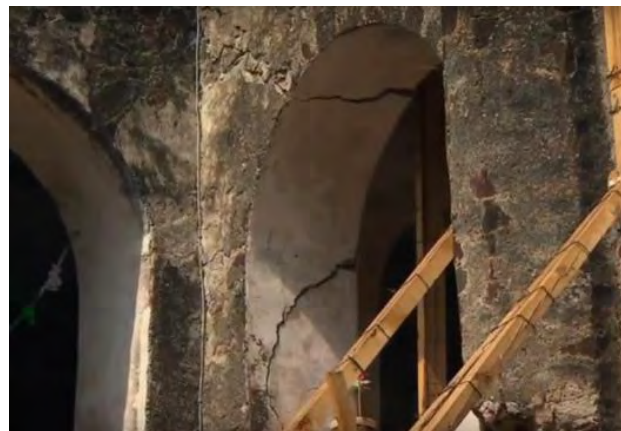
Figuras 294 y 295. Totolapan, Mor. Ex convento San Guillermo. Claustro. Colapso de bóveda, contrafuerte y muros en deambulatorio alto. Consultado 20 noviembre 2019 [www.launion.com](http://www.launion.com)

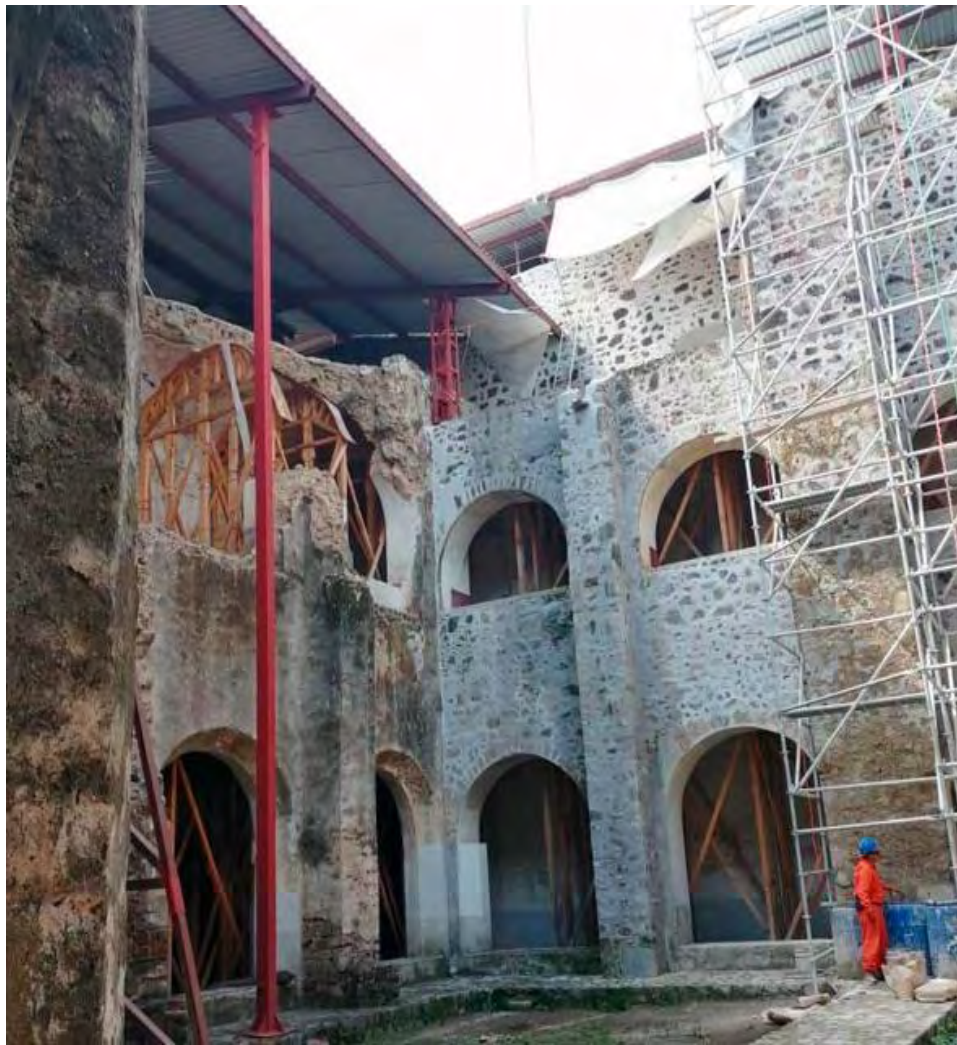
Figura 296. Totolapan, Mor. Ex convento San Guillermo. Claustro. Proceso de trabajos de intervención en muros y contrafuertes, integración y consolidación de materiales. Consulta 20 de noviembre del 2019 <https://www.lajornadamorelos.com.mx/municipios/2019/09/18/14061?page=1>

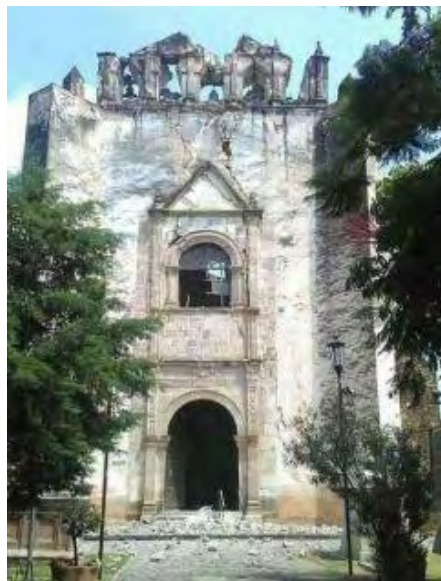
Figura 298. Tlayacapan, Mor. Ex convento San Juan Bautista. Templo, fachada. Daños producidos por el sismo del 19 de septiembre del 2017: grieta vertical en muro de portada, daño en sotocoro, coro y espadaña.

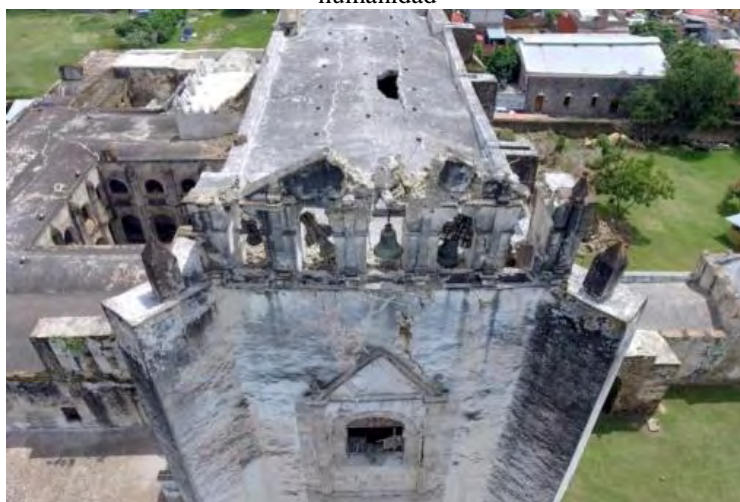
Figura 299. Tlayacapan, Mor. Ex convento San Juan Bautista. Templo. Espadaña y bóveda de cañón corrido. Colapso de bóveda, grieta a lo largo de la nave; espadaña con pérdida de material, estructura dañada. Consulta 12 nov 2019 <https://www.proceso.com.mx/504221/sismo-arraso-templo-san-juan-bautista-tlayacapan-considerado-patrimonio-la-humanidad>

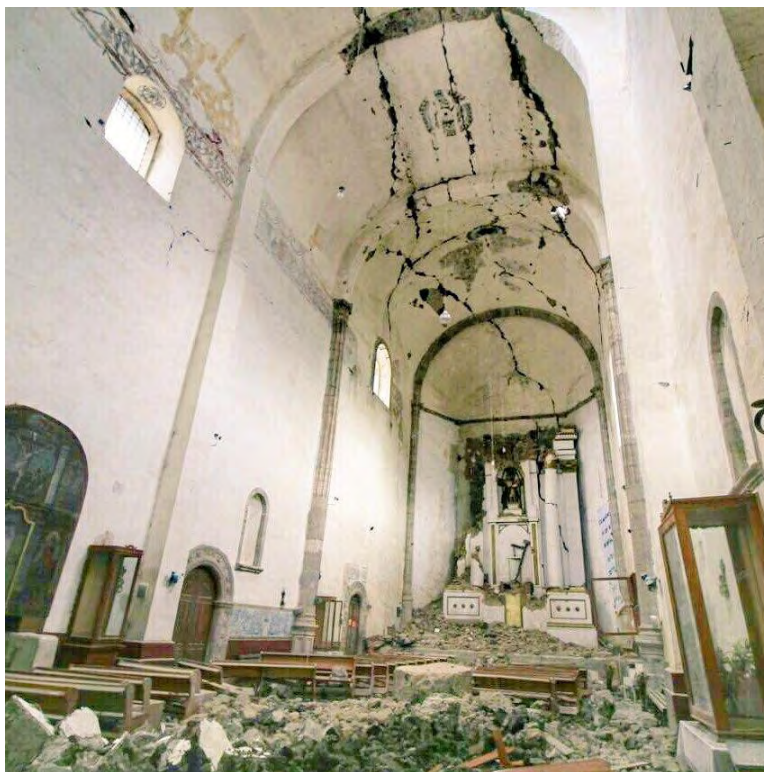
Figura 300. Tlayacapan, Mor. Ex convento San Juan Bautista. Templo. Interior. Daños en la bóveda de cañón corrido que cubre la nave. Daños: grieta a lo largo de la nave y el presbiterio. Colapso de altar en el ábside. Consulta 6 de julio del 2019 <https://www.eluniversal.com.mx/especiales/cultura/2017/09/28/1005252/nota/1005625/0/destruccion-en-la-ruta-de-los-conventos>

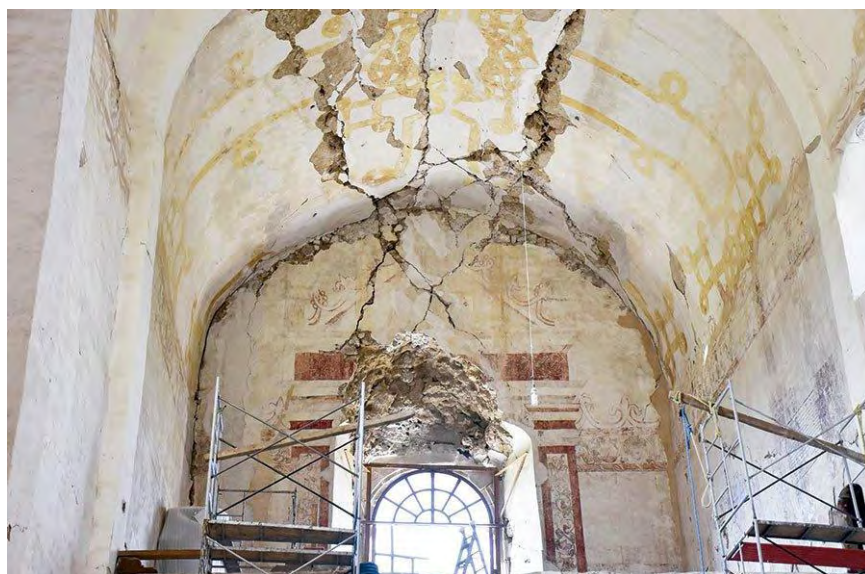
Figura 301. Tlayacapan, Mor. Ex convento San Juan Bautista. Templo. Interior. Coro. Daños en la bóveda de cañón corrido que cubre la nave. Daños: grieta a lo largo de la nave y muro del coro, desprendimiento de material. Consulta 23 de noviembre del 2019 <https://interactivo.eluniversal.com.mx/2019/patrimonio-sismos>

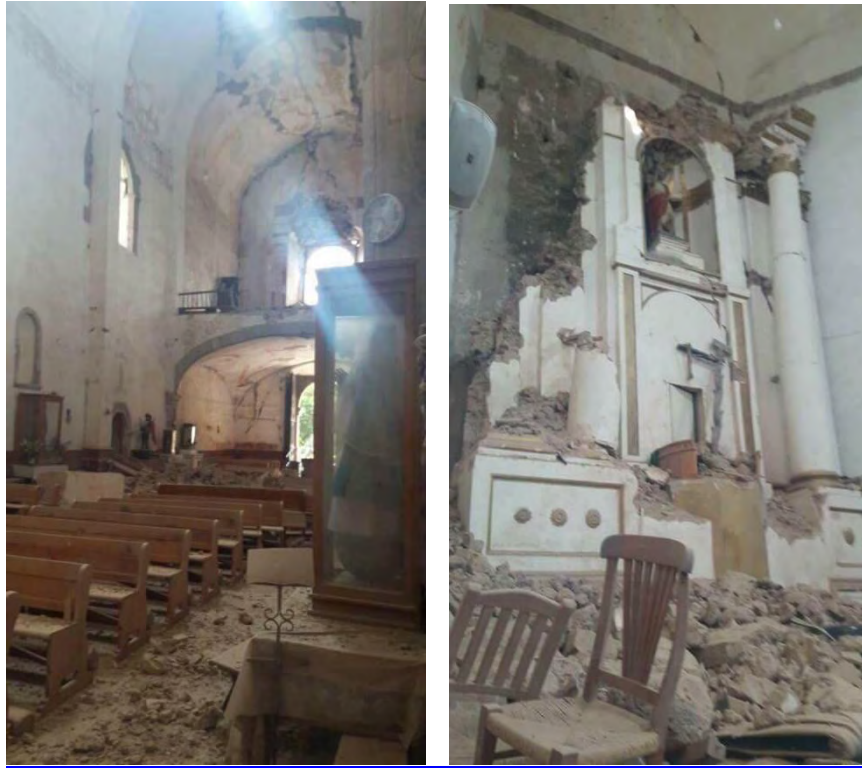
Figura 302. Tlayacapan, Mor. Ex convento San Juan Bautista. Templo. Primeras imágenes del interior publicadas después del sismo del 19 de septiembre del 2017. Consulta 23 de noviembre del 2019 <https://www.zonacentronoticias.com/2017/09/pega-sismo-a-la-magia-de-morelos/>

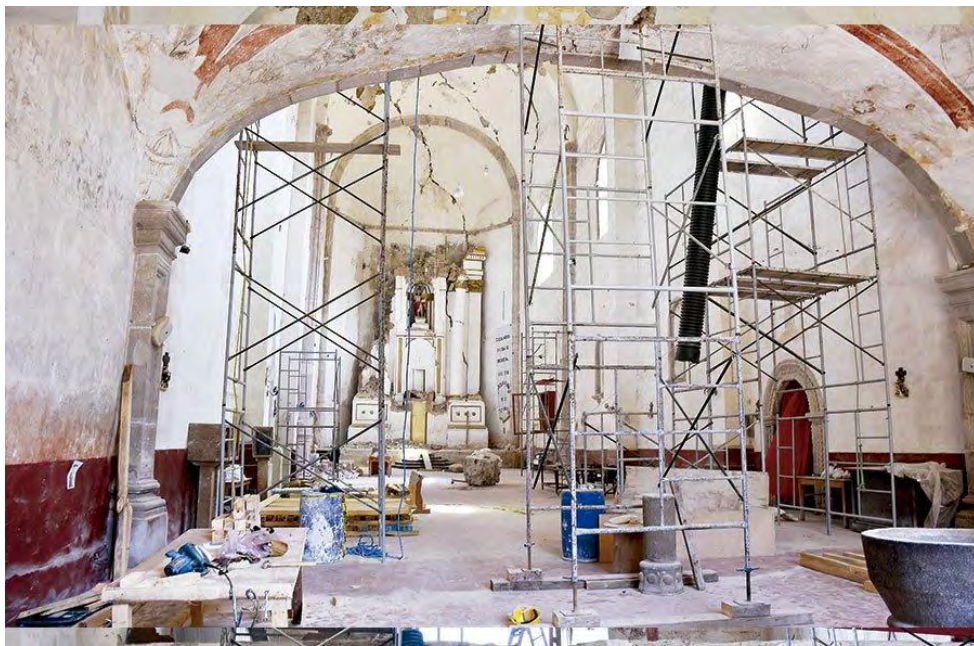
Figura 303. Tlayacapan, Mor. Ex convento San Juan Bautista. Templo. Interior. Coro. Daños en la bóveda de cañón corrido que cubre la nave. Daños: grieta a lo largo de la nave y muro del coro, desprendimiento de material. Consulta junio del 2019 <https://interactivo.eluniversal.com.mx/2019/patrimonio-sismos>

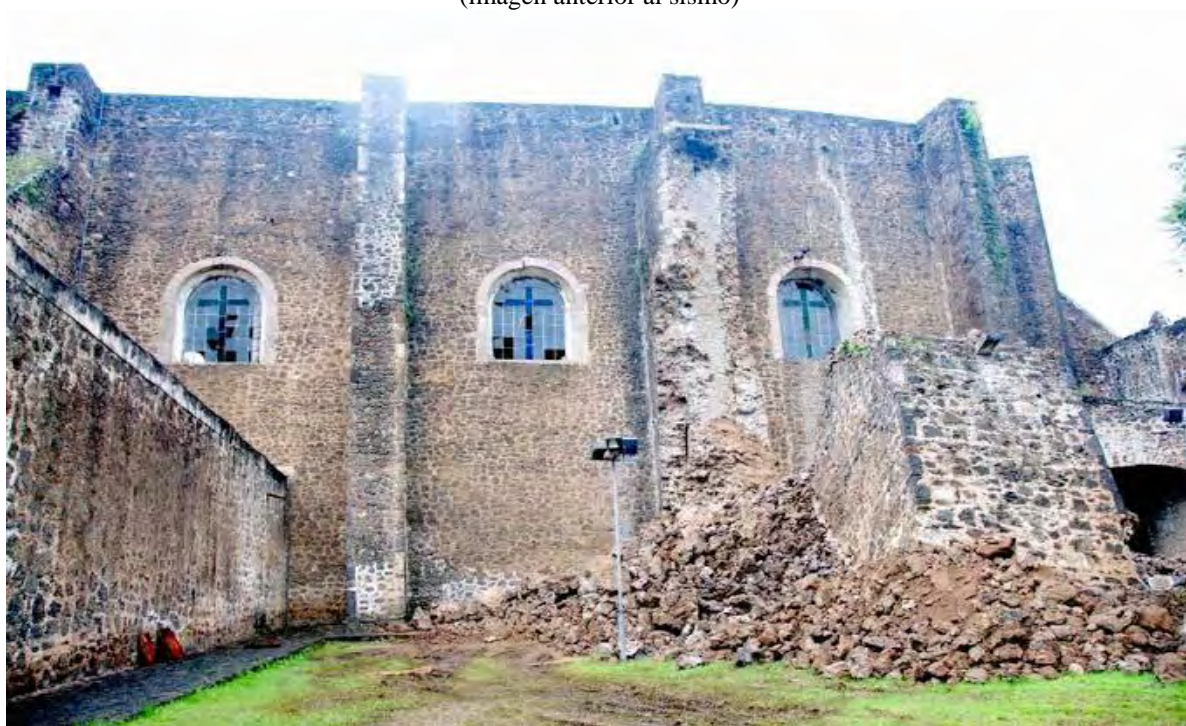
Figura 305. Tlayacapan, Mor. Ex convento San Juan Bautista. Muro y contrafuerte de la epístola. Colapso de contrafuerte. Consulta 20 de noviembre del 2019 <https://www.conexion58.com/2017/10/evaluaran-danos-al-patrimonio-mundial-en-el-estado-de-morelos/>

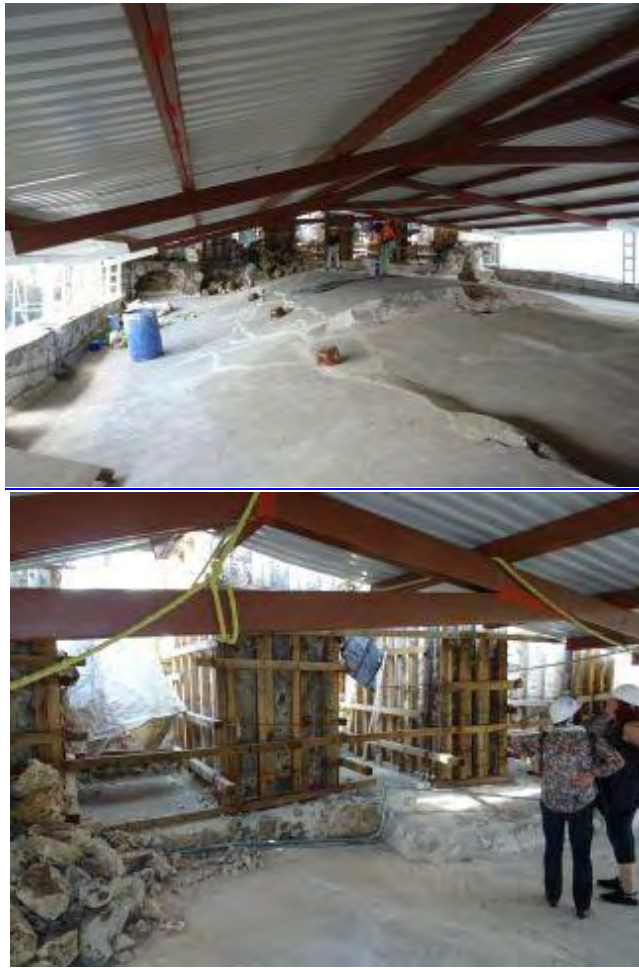
Figura 306. Tlayacapan, Mor. Ex convento San Juan Bautista. Azotea de templo. Trabajos de intervención en bóveda de cañón corrido y en espadañas. Consultado en junio del 2019 [http://campaners.com/php/fotos\\_campanar.php?numer=9287](http://campaners.com/php/fotos_campanar.php?numer=9287)

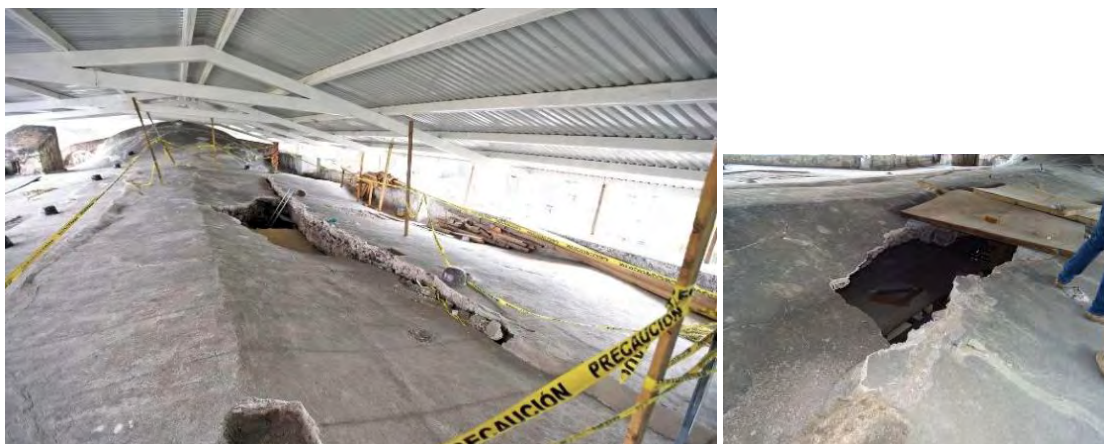
Figura 307. Tlayacapan, Mor. Ex convento San Juan Bautista. Azotea del templo, vista hacia el ábside. Consultal 12 de noviembre del 2019 <https://www.elimparcial.com/mexico/Ex-conventos-compleja-y-lenta-reconstruccion-tras-19-S-20190917-0003.html>

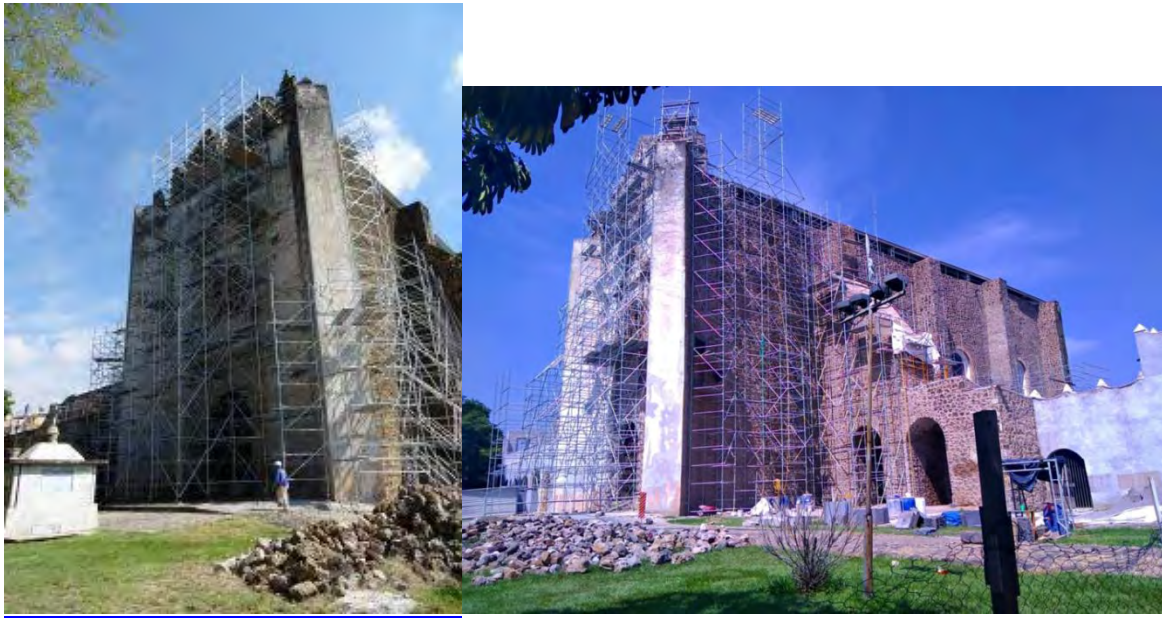
Figura 308. Tlayacapan, Mor. Ex convento San Juan Bautista. Fachada del templo. Preparación para los trabajos de intervención. Consulta 22 de noviembre del 2019 [http://campaners.com/php/fotos\\_campanar.php?numer=9287](http://campaners.com/php/fotos_campanar.php?numer=9287)

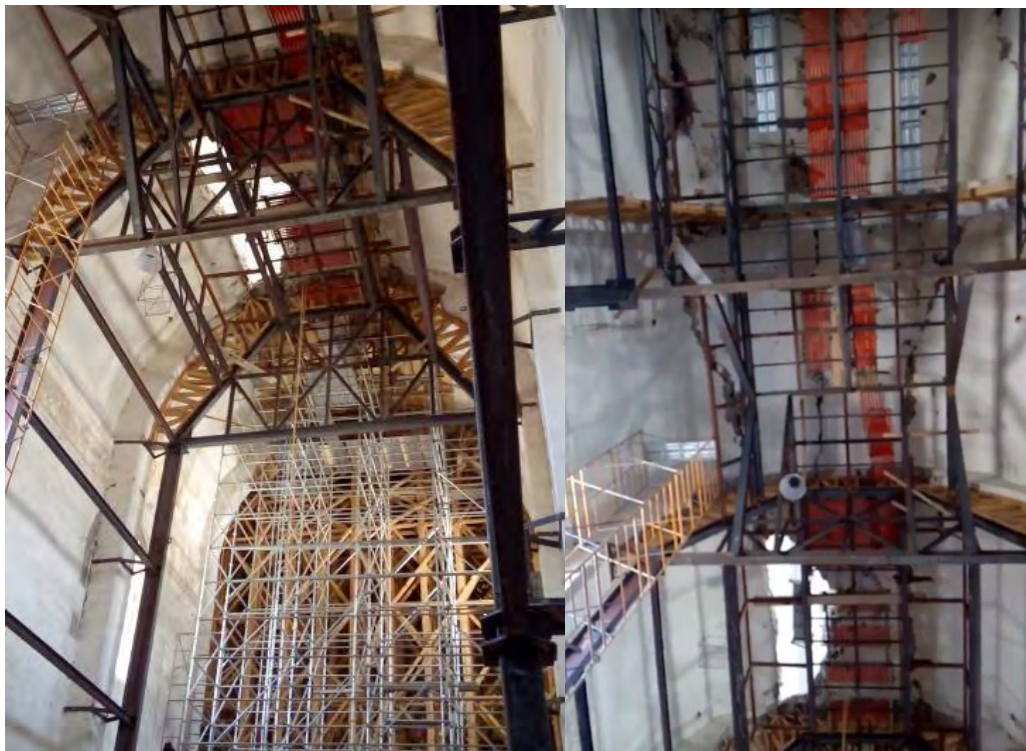
Figura 309. Tlayacapan, Mor. Ex convento San Juan Bautista. Interior del templo. Estructura de acero que se integró como protección en caso de colapso. TMH 2019

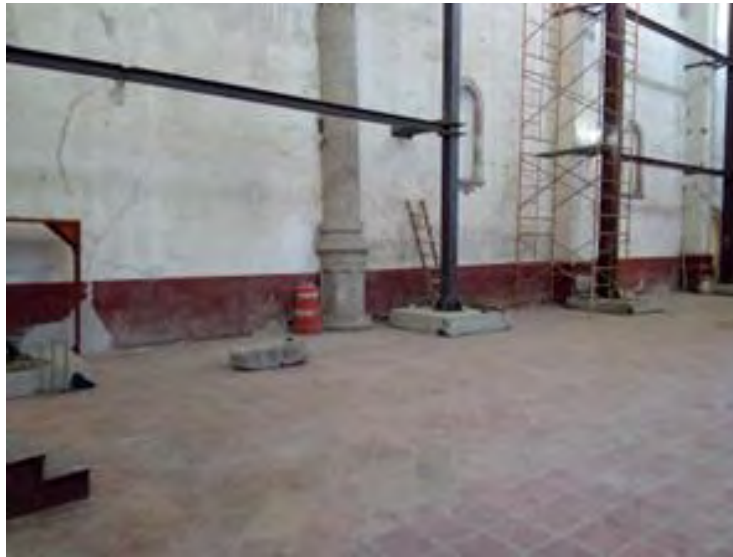
Figura 310. Tlayacapan, Mor. Ex convento San Juan Bautista. Interior del templo. Estructura de acero que se integró como protección en caso de colapso, apoyada en dados sobrepuestos de concreto. TMH 2019

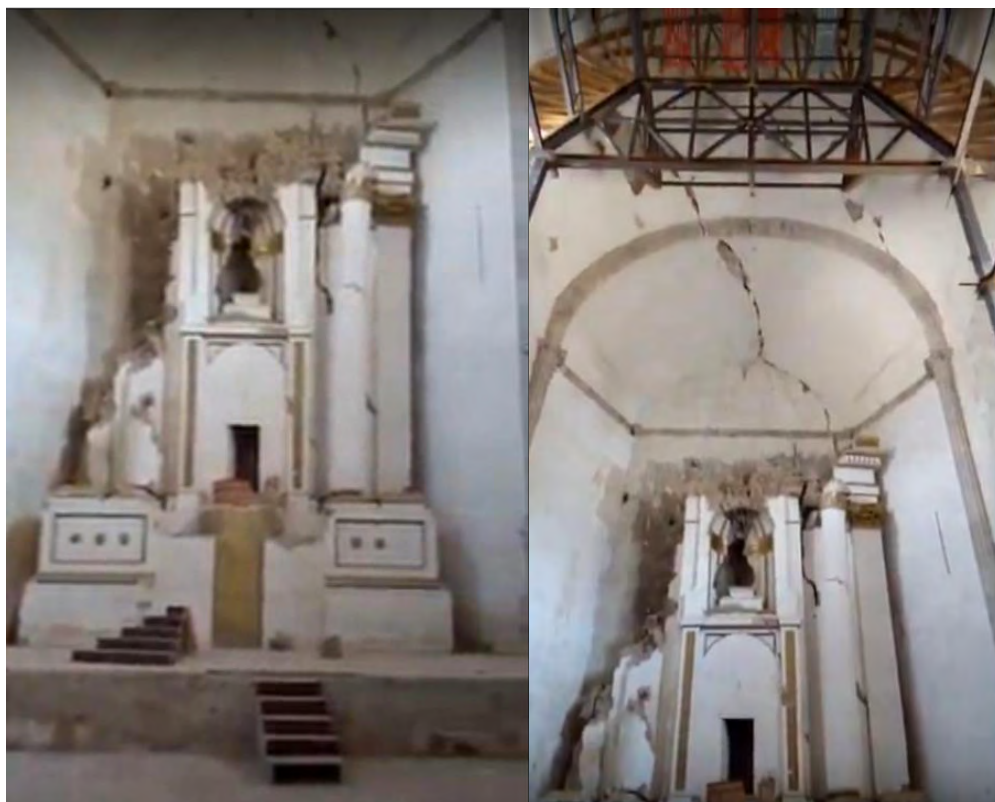
Figura 311. Tlayacapan, Mor. Ex convento San Juan Bautista. Interior del templo. Estado de conservación de la estructura del altar mayor, se liberó el material desprendido. Estructura de acero que se integró como protección en caso de colapso. TMH 2019

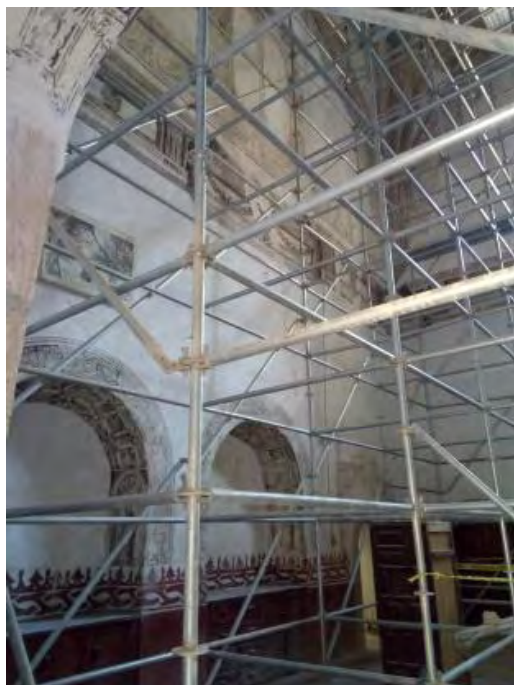
Figura 312. Tlayacapan, Mor. Ex convento San Juan Bautista. Sacristía. Trabajos de intervención, la cubierta presentó fracturas. TMH 2019

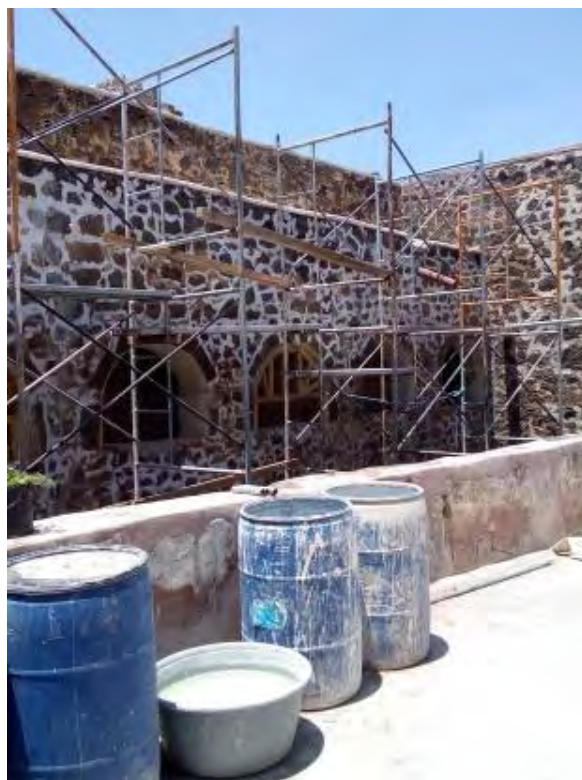
Figura 313. Tlayacapan, Mor. Ex convento San Juan Bautista. Claustro alto. Trabajos de consolidación en área de celdas. TMH 2019

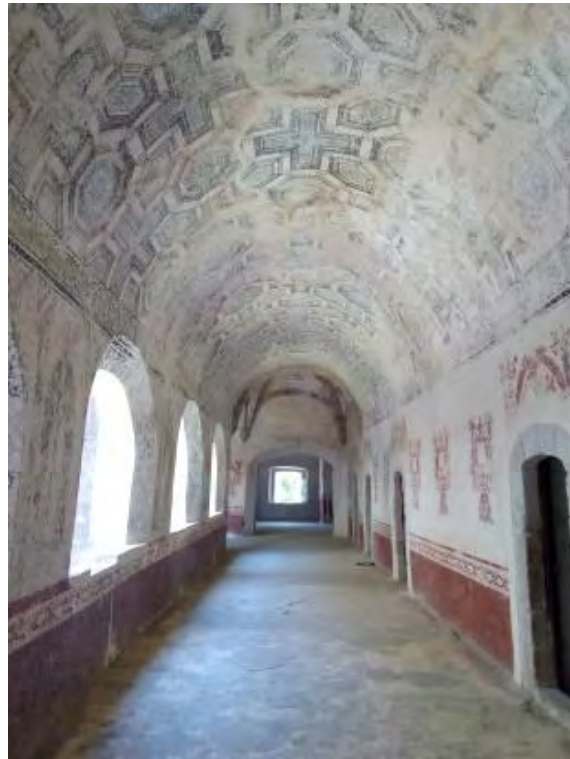
Figura 314. Tlayacapan, Mor. Ex convento San Juan Bautista. Claustro alto. Deambulatorio, área de celdas. TMH 2019

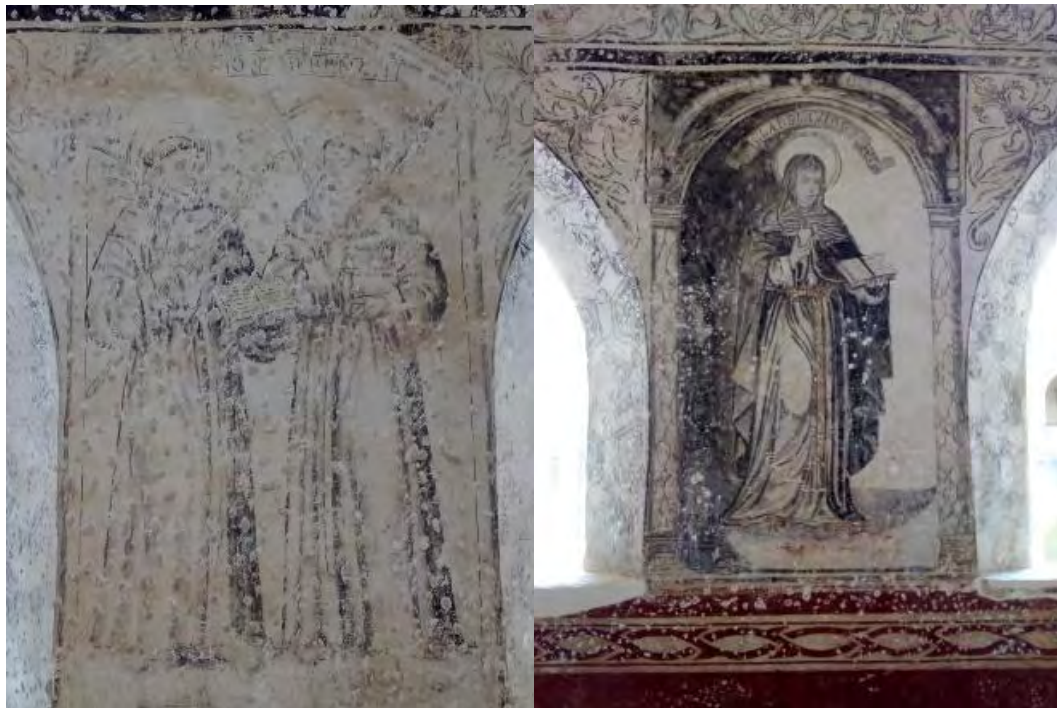
Figura 315. Tlayacapan, Mor. Ex convento San Juan Bautista. Claustro alto. Pintura mural en deambulatorio. TMH 2019

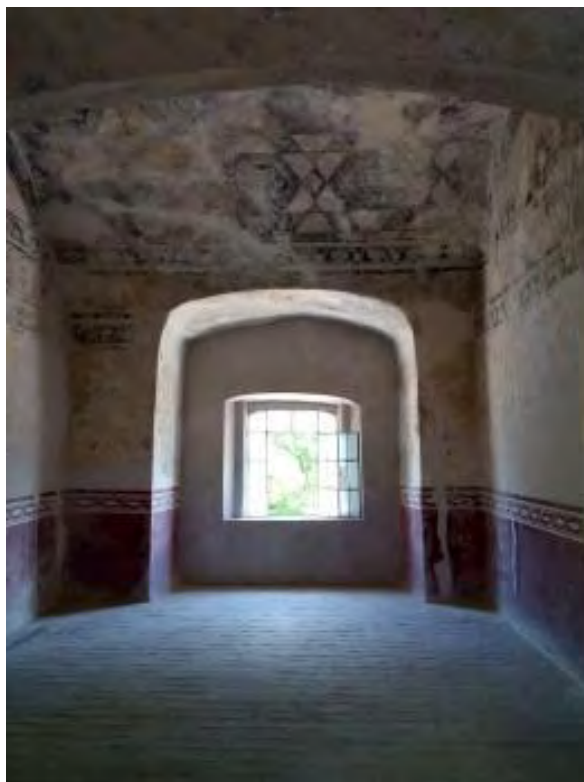
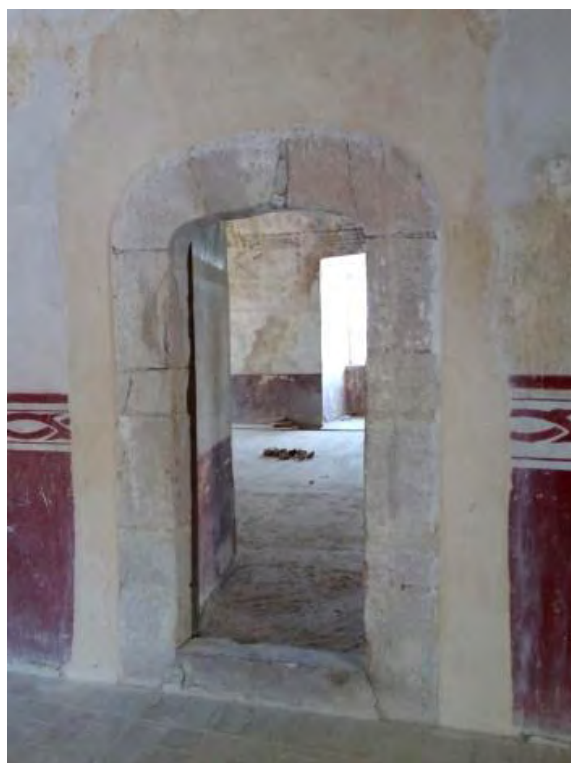
Figura 316. Tlayacapan, Mor. Ex convento San Juan Bautista. Claustro alto. Habitaciones en proceso de intervención. TMH 2019

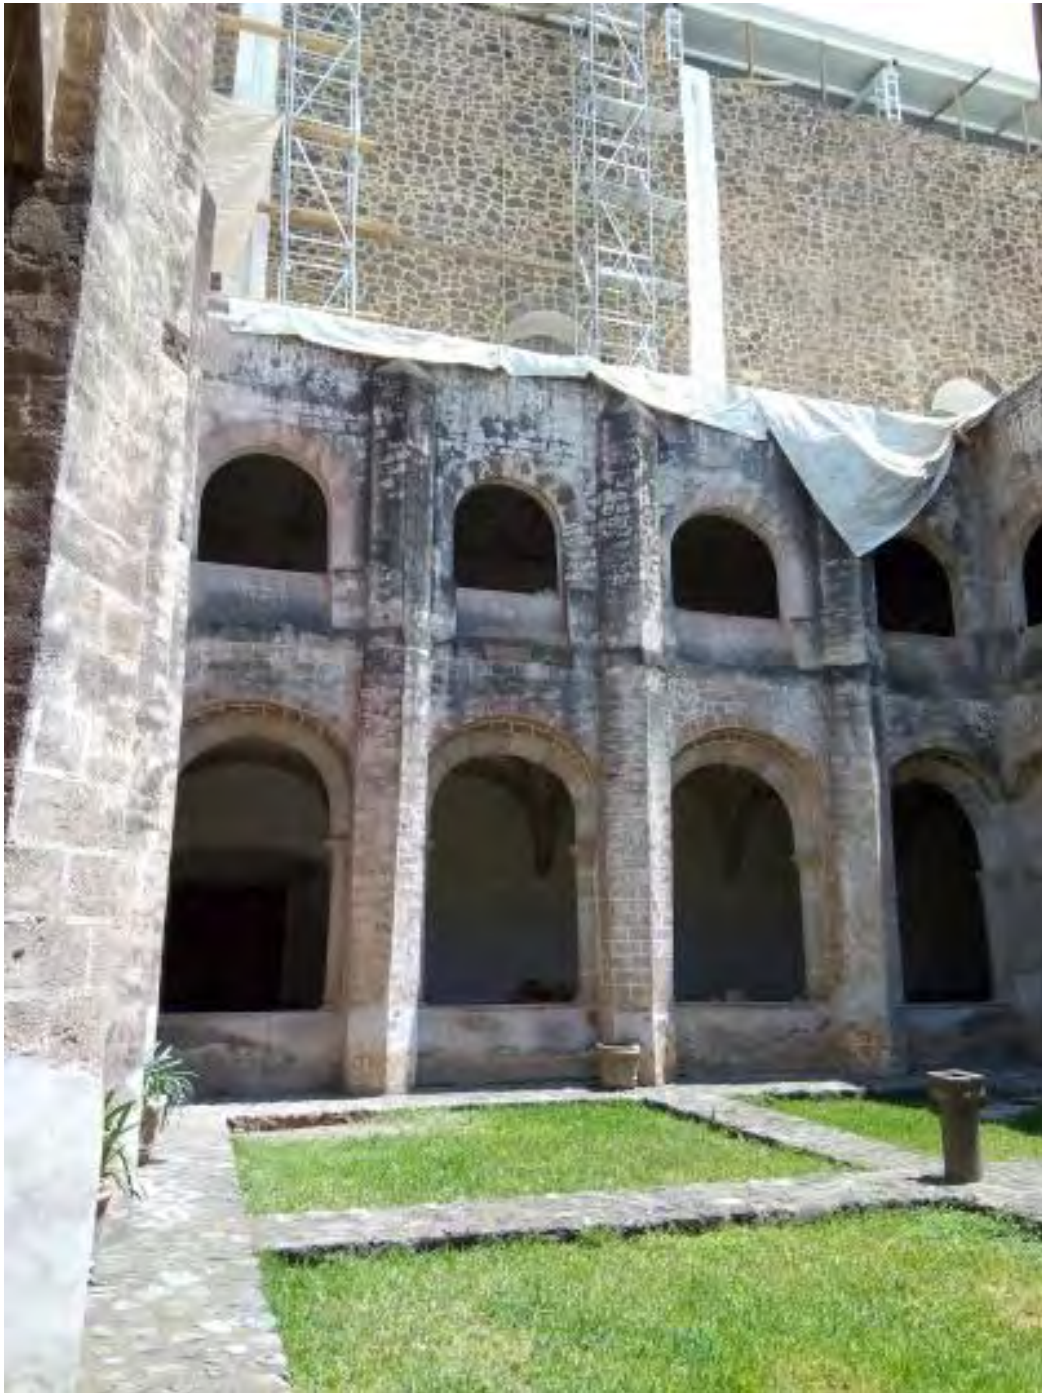
Figura 317. Tlayacapan, Mor. Ex convento San Juan Bautista. Claustro. Trabajos de intervención. TMH 2019

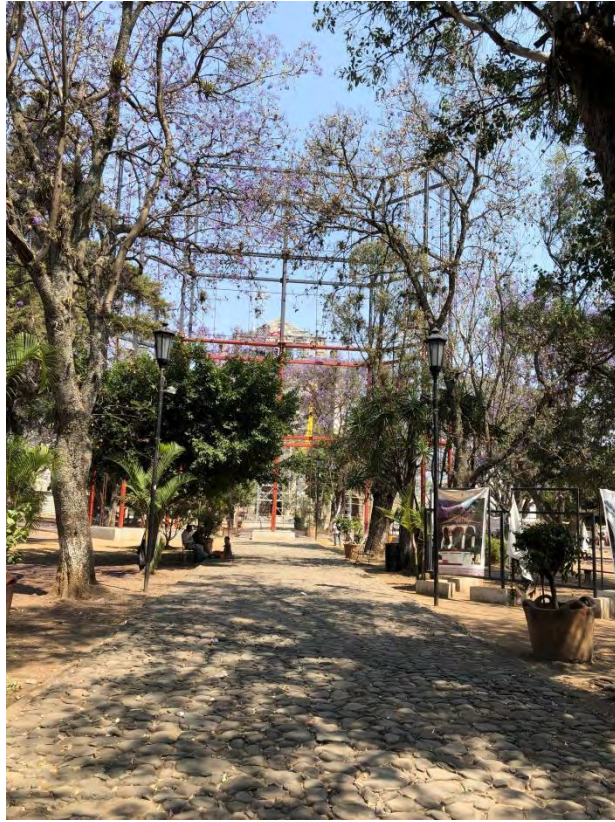
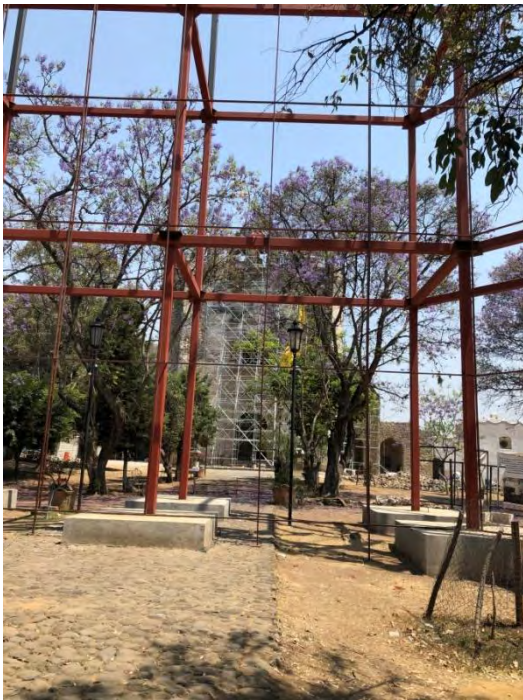
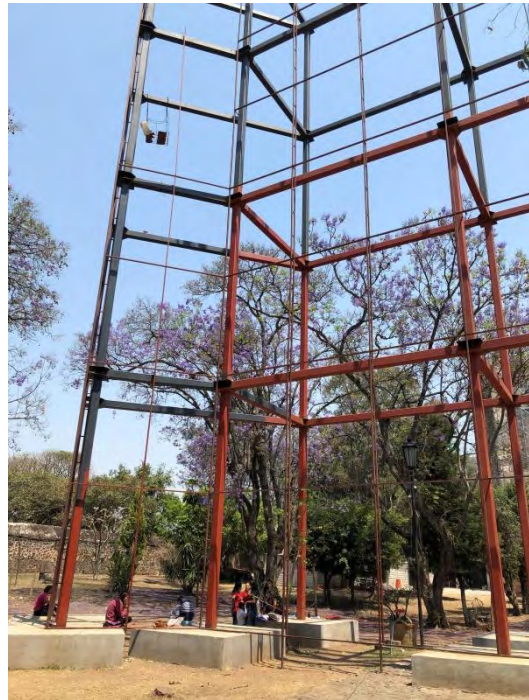
Figura 318. Tlayacapan, Mor. Ex convento San Juan Bautista. Atrio. Colocación de estructura de grandes dimensiones que interfiere en el paso principal al templo. TMH 2019

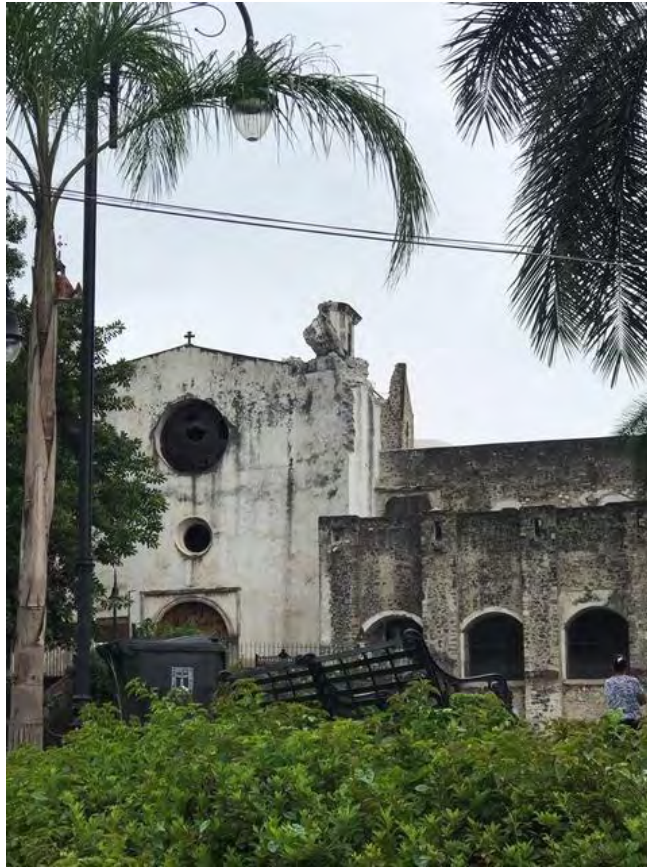
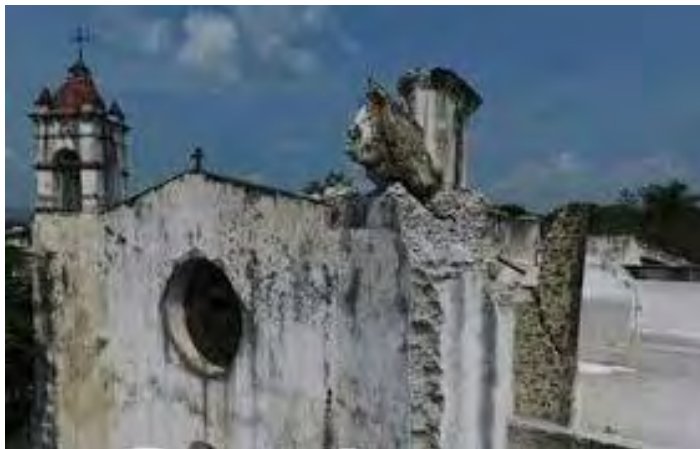
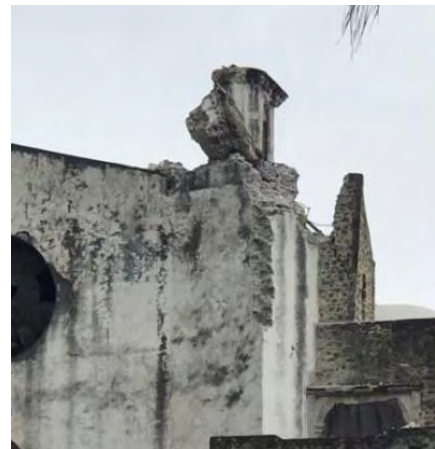
Figura 319. Oaxtepec, Mor. Ex convento Santo Domingo de Guzmán. Colapso de torre. Consulta 20 de septiembre del 2019 <http://www.es.catholic.net/archivos/informe-empos-danados.pdf>

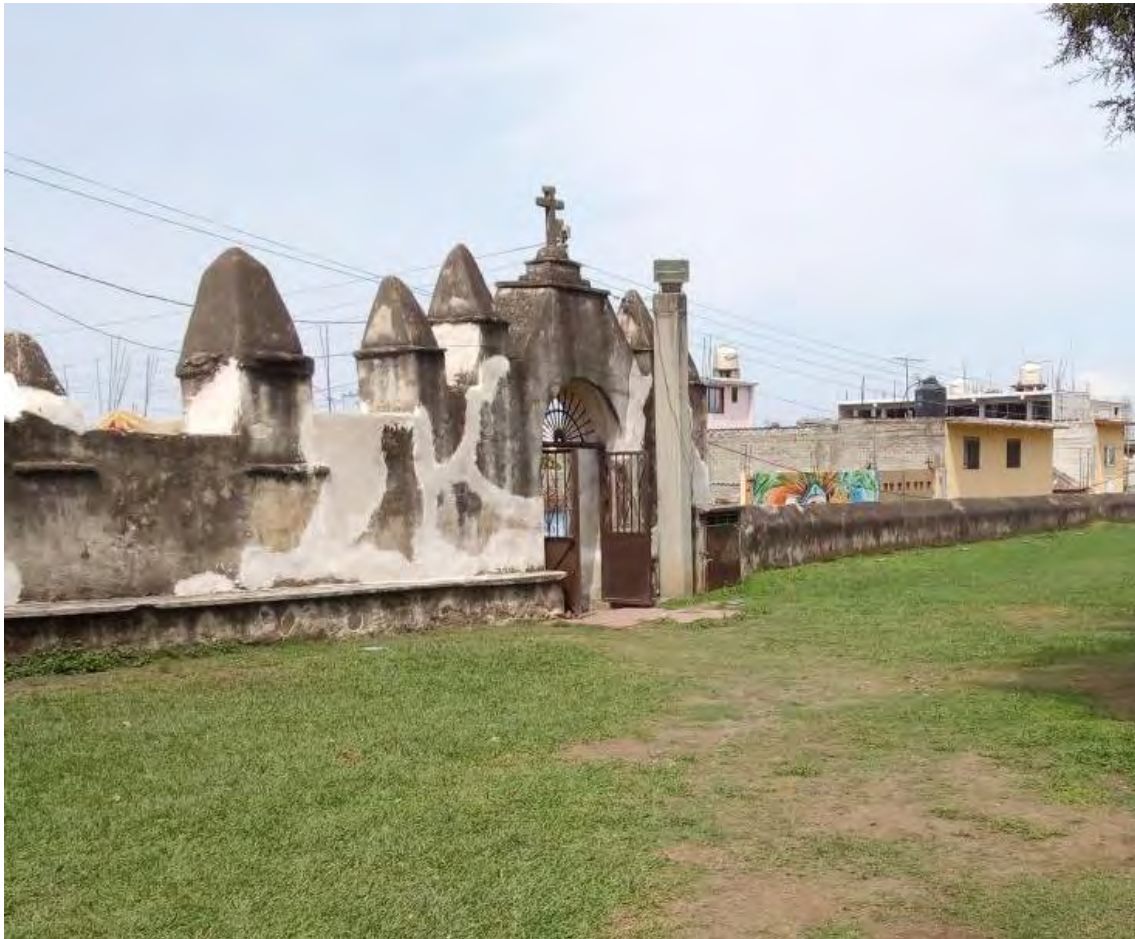
Figura 320. Atlatlahucan, Mor. Ex convento San Mateo Apóstol. Arco de accesos al atrio. Se muestran trabajos de consolidación de materiales en muro y almenas de barda. TMH 2019
