DIVISIÓN DE CIENCIAS Y ARTES PARA EL DISEÑO  
Posgrado en Diseño para la Rehabilitación, Recuperación y Conservación del Patrimonio  
Construido

**Proceso histórico de la conservación de los *Primeros Monasterios del siglo XVI en las laderas del Popocatepetl*: Análisis del origen, desarrollo y estado actual de catorce conjuntos conventuales inscritos en la lista de Patrimonio Mundial**

Tesis para optar por el grado de Doctor en Diseño  
para la Rehabilitación, Recuperación y Conservación del Patrimonio Construido

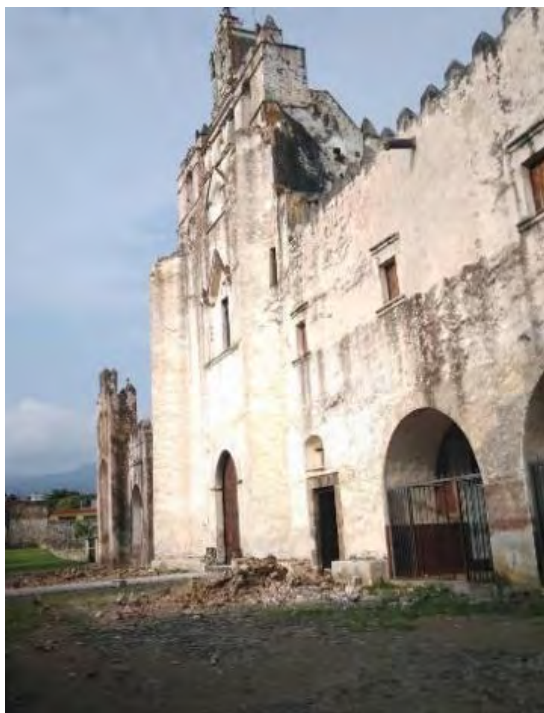
Figura 323. Atlatlahucan, Morelos. Ex convento San Mateo Apóstol. Portada de templo, capilla abierta y portal de peregrinos. Daño: desprendimiento de materiales [Consulta agosto del 2019](http://www.diariodemorelos.com/noticias) [www.diariodemorelos.com/noticias](http://www.diariodemorelos.com/noticias)

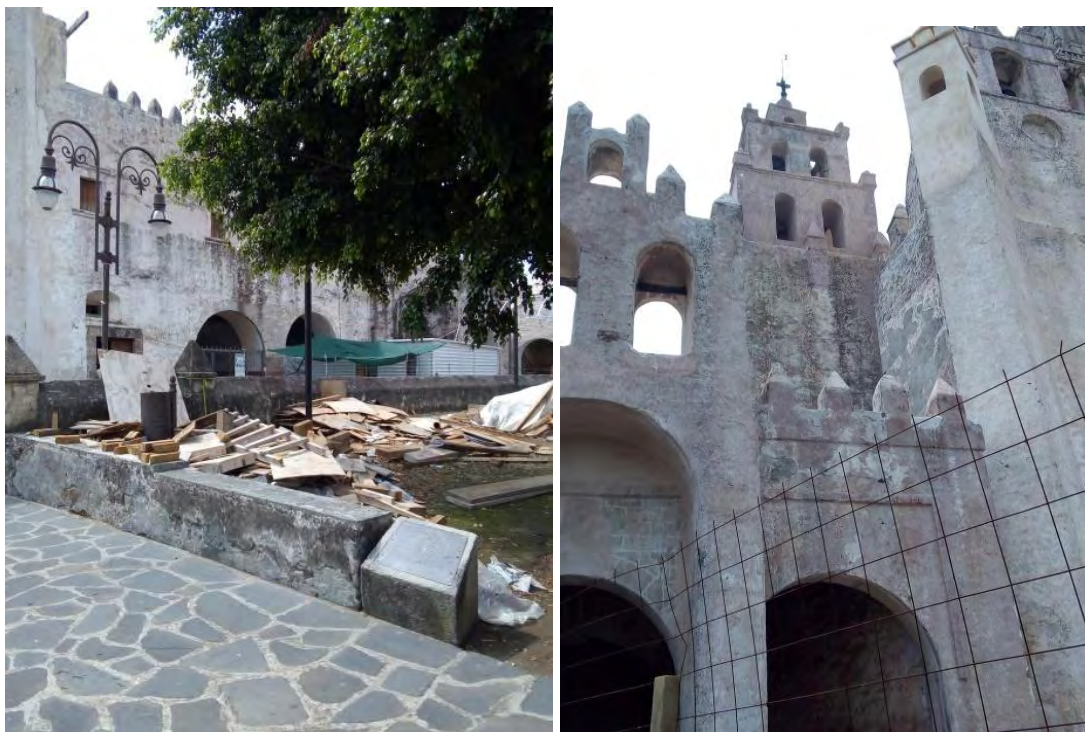
Figuras 324 y 325. Atlatlahucan, Mor. Ex convento San Mateo Apóstol. Atrio y capilla abierta. Estado de conservación. TMH 2019

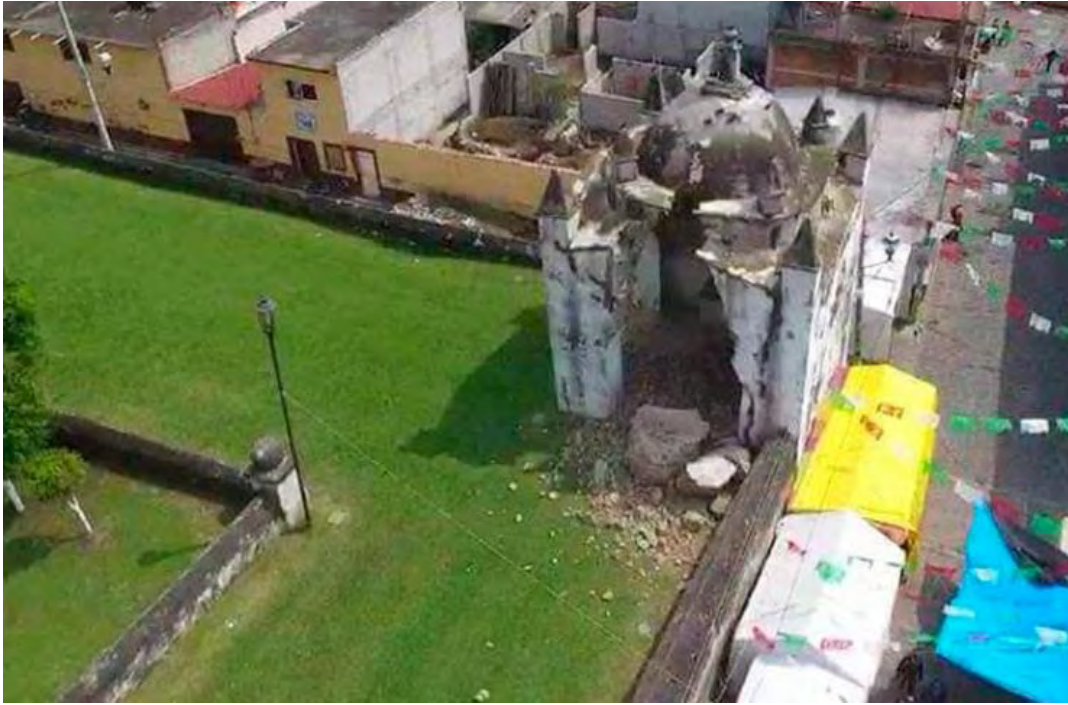
Figura 326. Atlalahucan, Morelos. Ex convento San Mateo Apóstol. Capilla posa. Daño: colapso de muro y agrietamiento de cúpula. Consulta marzo del 2019 <https://www.lajornadamorelos.com.mx/sociedad-y-justicia/2019/09/19/14063>

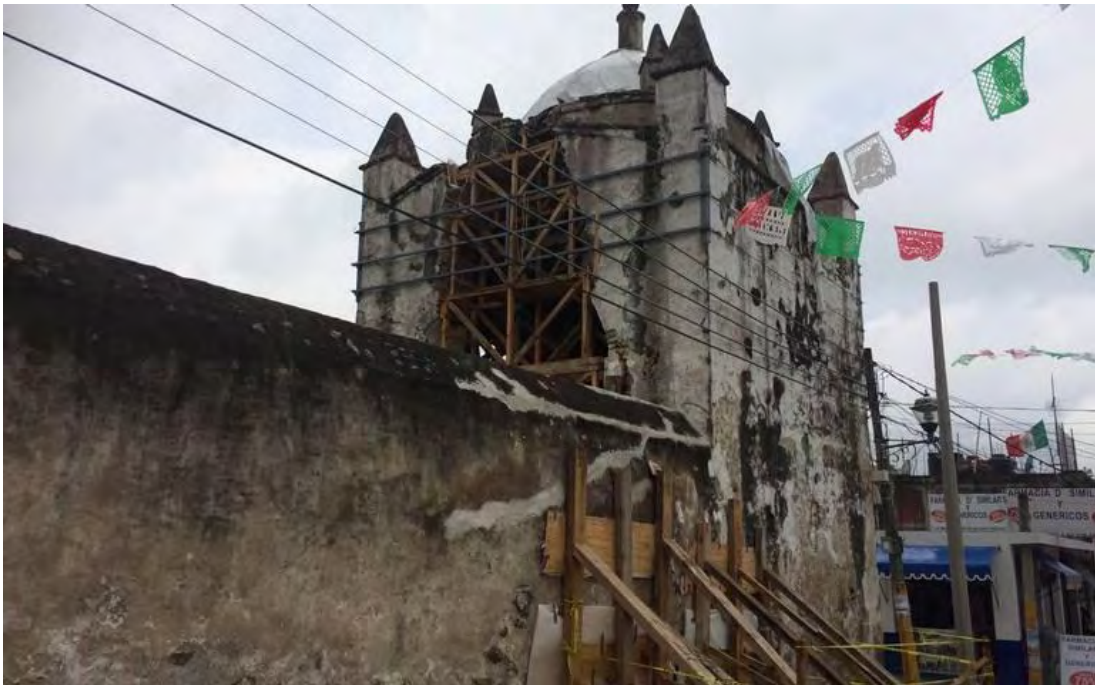
Figura 327. Atlalahucan, Morelos. Ex convento San Mateo Apóstol. Capilla posa. Proceso de trabajos de intervención: apuntalamiento de muros, cúpula y barda atrial. Consulta marzo del 2019 <https://www.lajornadamorelos.com.mx/sociedad-y-justicia/2019/09/19/14063>

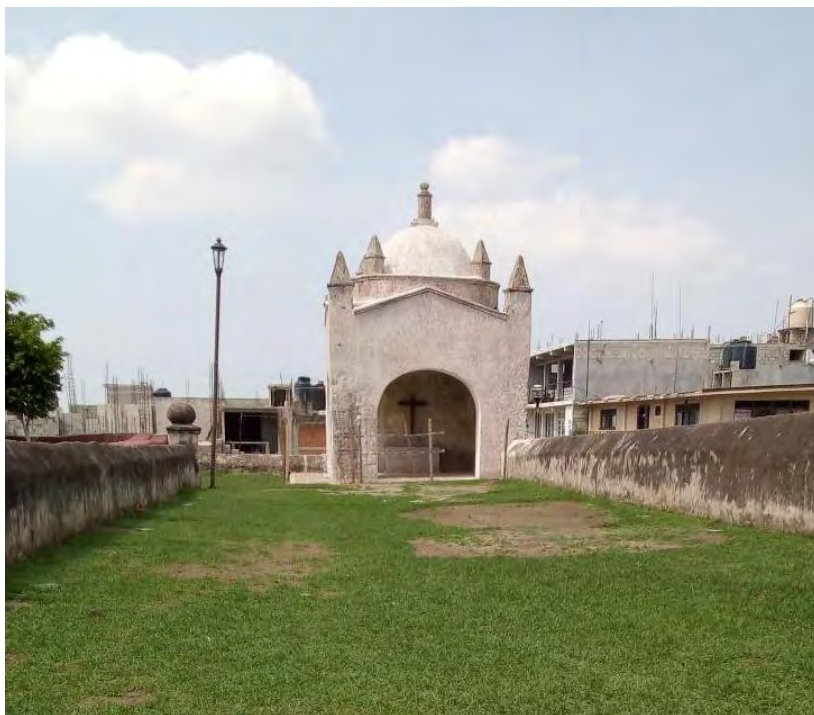
Figura 328. Atlalahucan, Mor. Ex convento San Mateo Apóstol. Capilla posa. Trabajo de rehabilitación terminado. TMH 2019

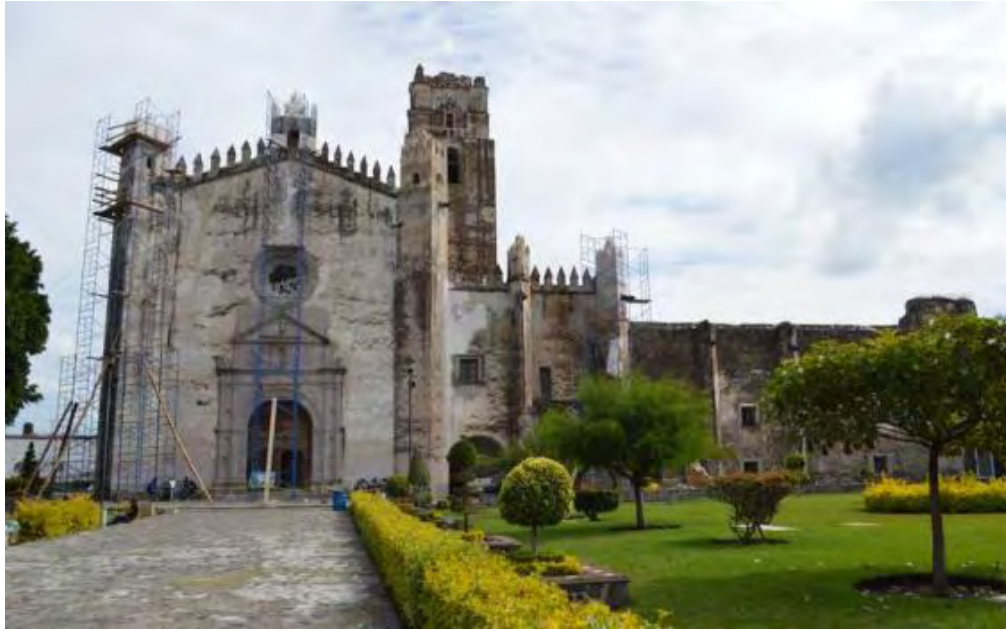
Figura 340. Yecapixtla, Mor. Ex convento San Juan Bautista. Templo. Proceso de trabajos de intervención después del sismo del 19 de septiembre del 2017. Consulta 20 nov 2019 <https://www.elsoldecuernavaca.com.mx/local/-2754653.html>

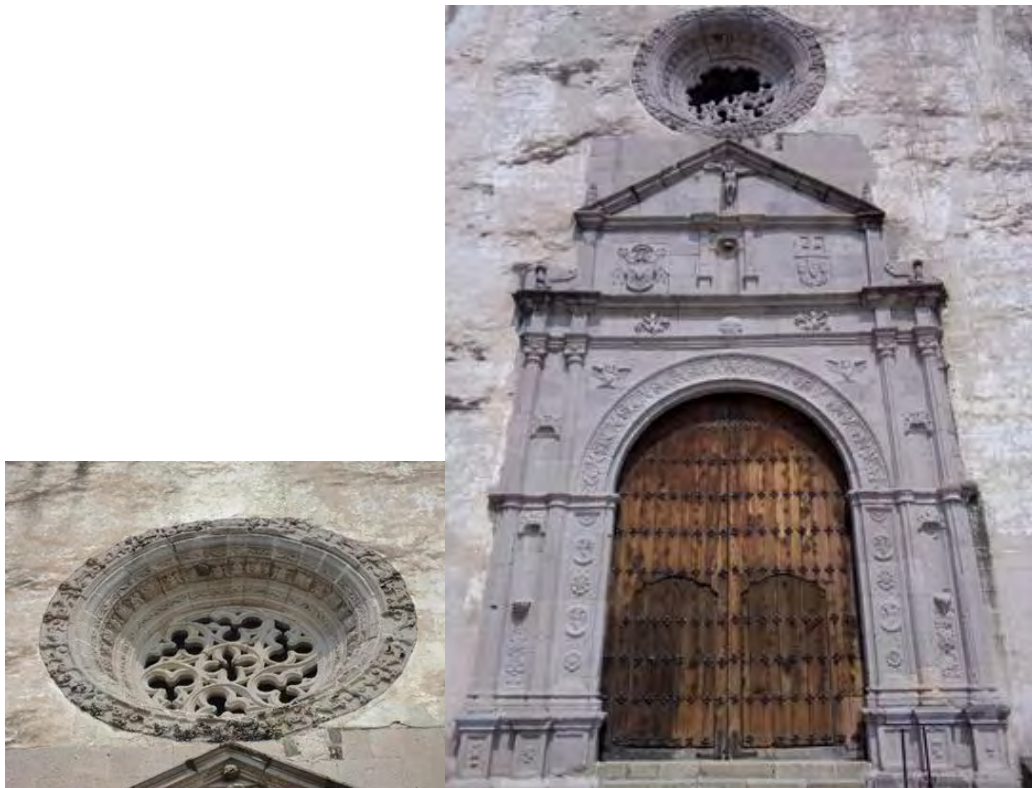
Figuras 341 y 342. Yecapixtla, Mor. Ex convento San Juan Bautista. Portada. Colapso de rosetón. Antes (TMH junio del 2017) y después del sismo del 19 de septiembre del 2019 (TMH junio del 2019).

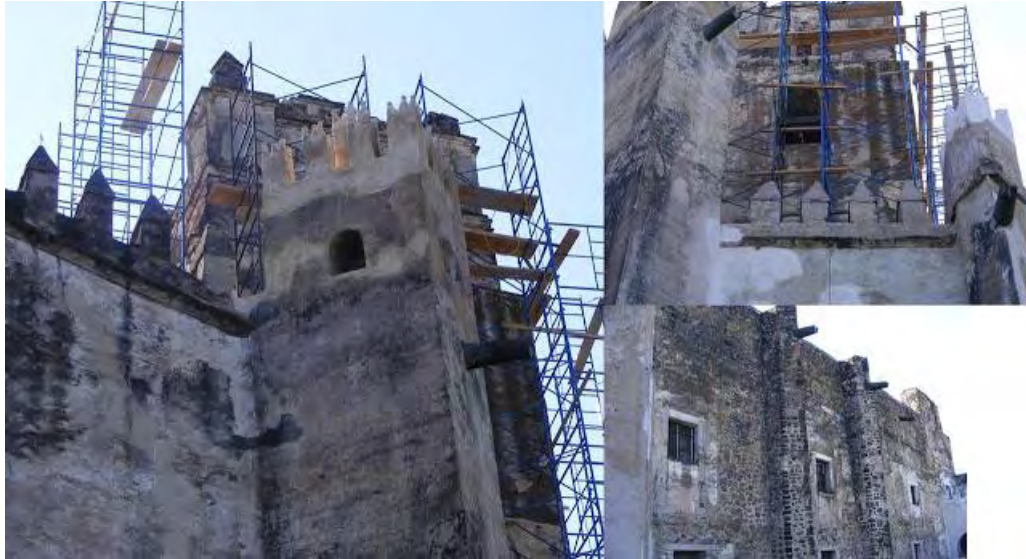
Figura 343. Yecapixtla, Mor. Ex convento San Juan Bautista. Templo, exterior. Trabajos de Intervención en muros, almenas.Consolidación e integración de aplanados a la cal. Consulta 26 de noviembre del 2019  
<https://www.elsoldecuernavaca.com.mx/local/estara-listo-san-juan-en-10-meses-1927290.html>

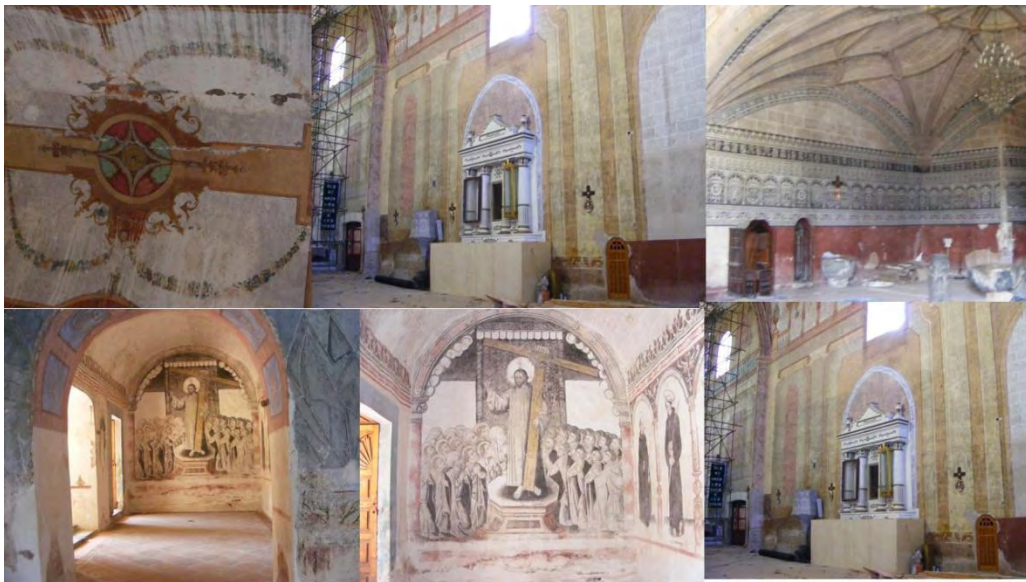
Figura 344. Yecapixtla, Mor. Ex convento San Juan Bautista. Templo, interior. Trabajos de inyección en grietas y consolidación de acabados. Consulta 26 de noviembre del 2019  
<https://www.elsoldecuernavaca.com.mx/local/estara-listo-san-juan-en-10-meses-1927290.html>

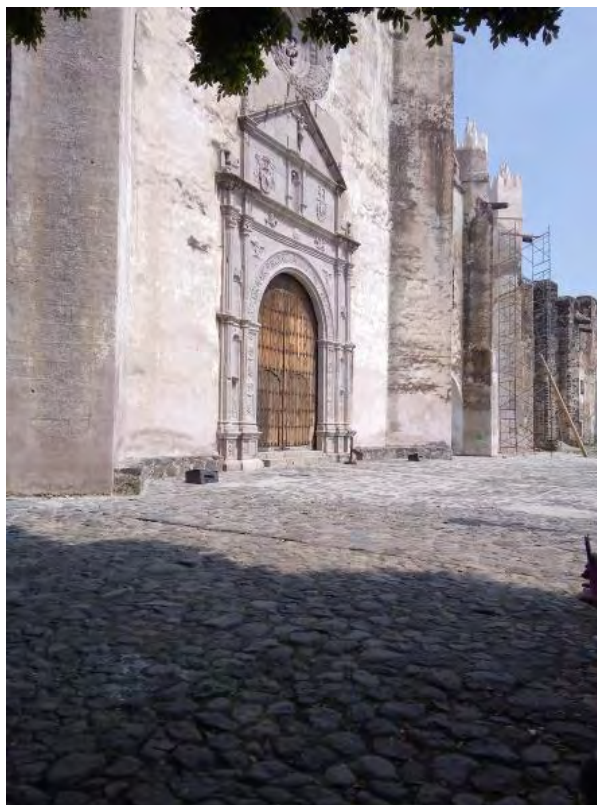
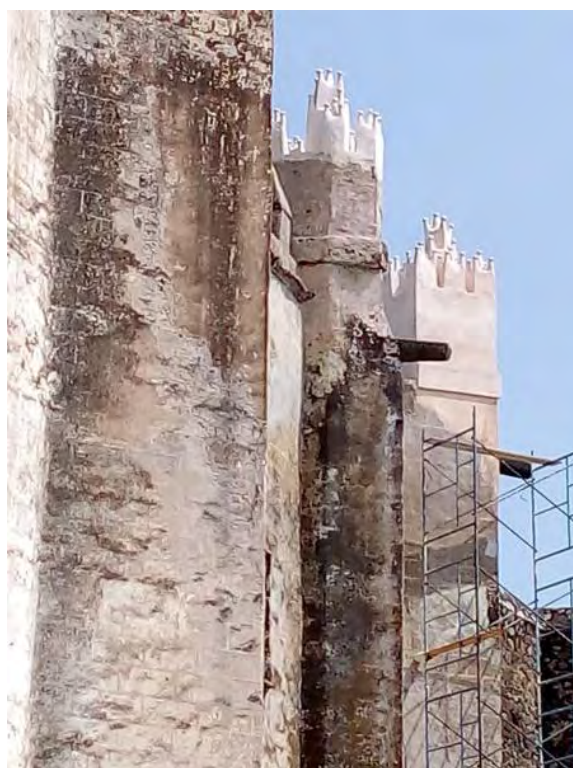
Figuras 345 y 346. Yecapixtla, Mor. Ex convento San Juan Bautista Exterior del templo. Trabajos de intervención en garitones y almenas: consolidación e integración de aplanados a la cal. TMH 2019

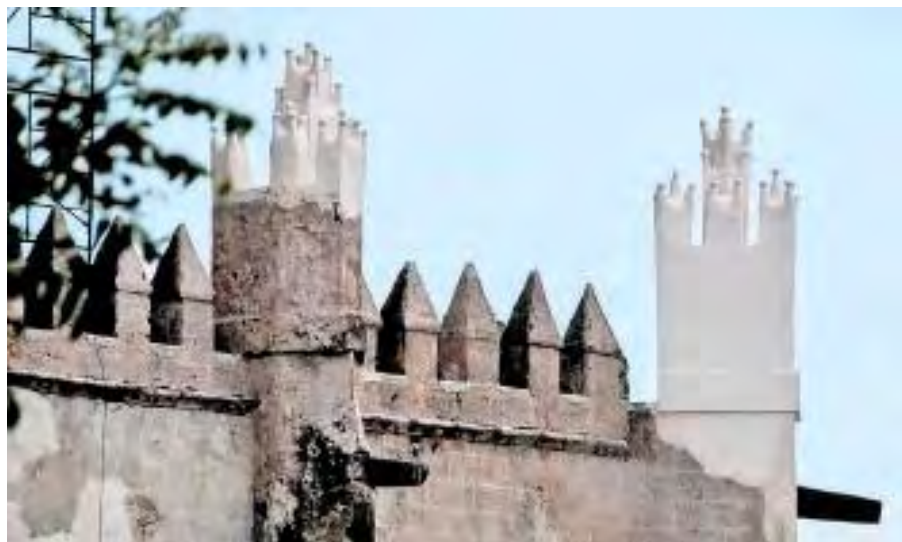
Figura 347. Yecapixtla, Mor. Ex convento San Juan Bautista Exterior del templo. Trabajos de intervención en garitones y almenas: consolidación e integración de aplanados a la cal. Consulta 26 noviembre 2019  
<https://www.elsoldecuernavaca.com.mx/local/estara-listo-san-juan-en-10-meses-1927290.html>

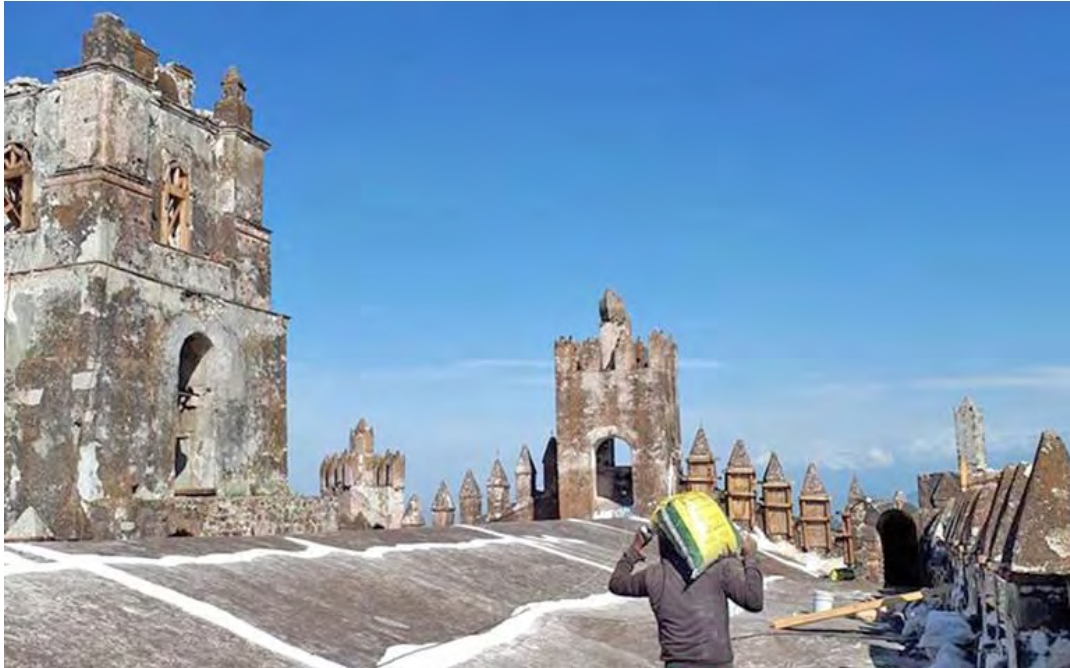
Figura 349. Yecapixtla, Mor. Ex convento San Juan Bautista Exterior del templo. Trabajos de intervención en azotea.  
Consulta 26 de noviembre del 2019  
<https://www.elsoldecuernavaca.com.mx/local/estara-listo-san-juan-en-10-meses-1927290.html>

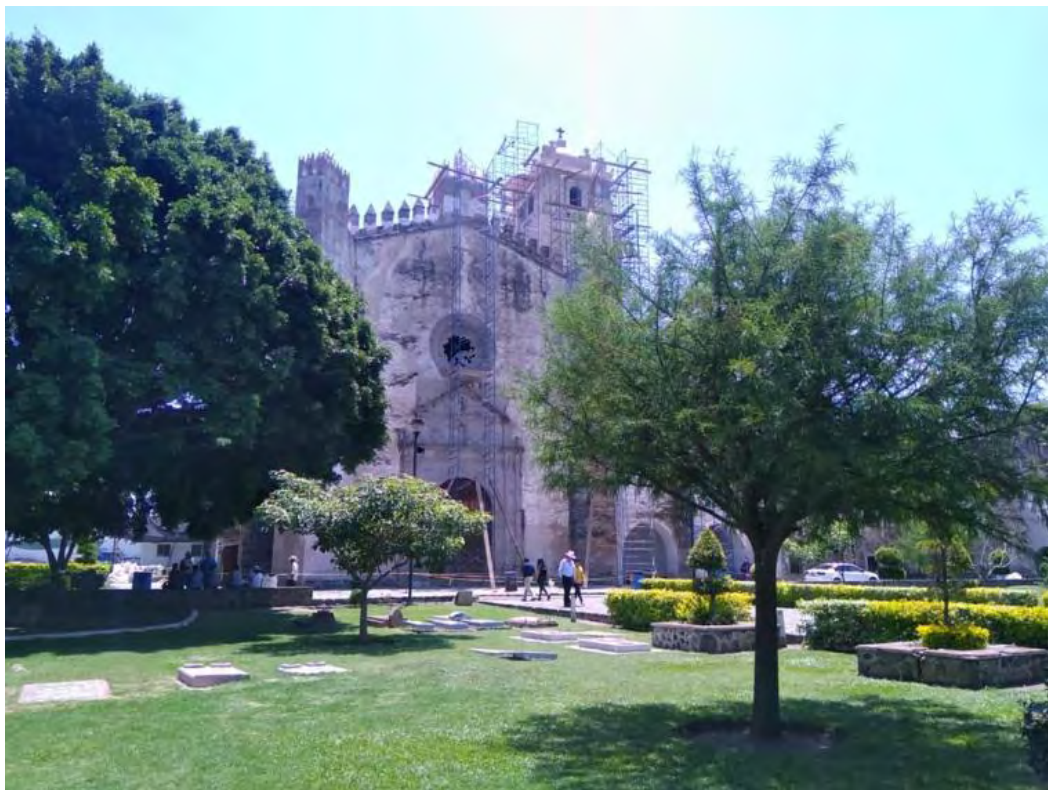
Figura 350. Yecapixtla, Mor. Ex convento San Juan Bautista. Templo. Trabajos de intervención. TMH 2019

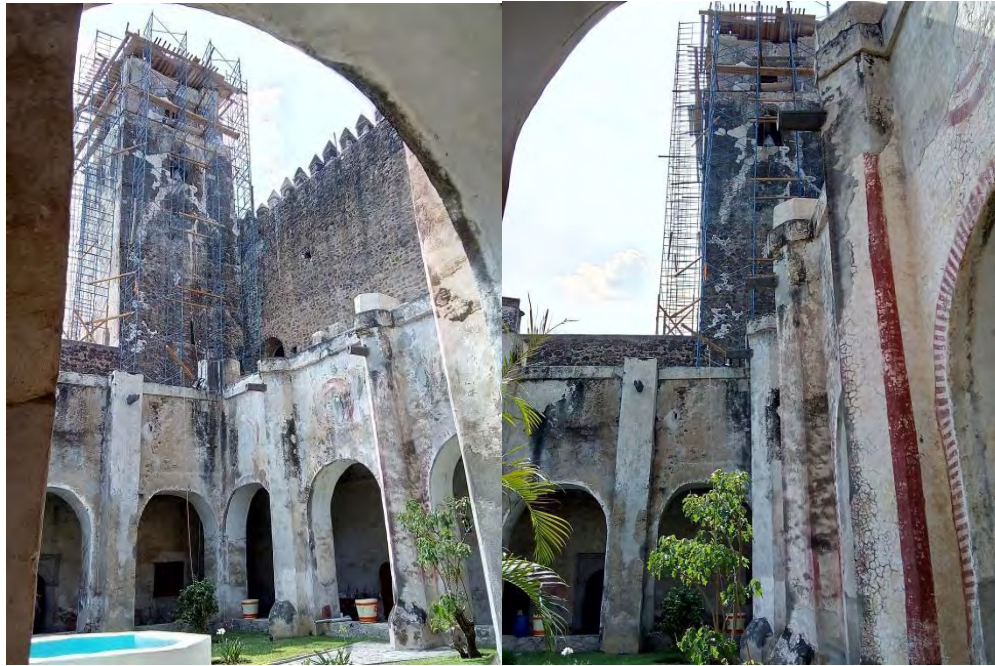
Figura 351. Yecapixtla, Mor. Ex convento San Juan Bautista. Claustro. Estado de conservación y trabajos de intervención en torre campanario. TMH 2019

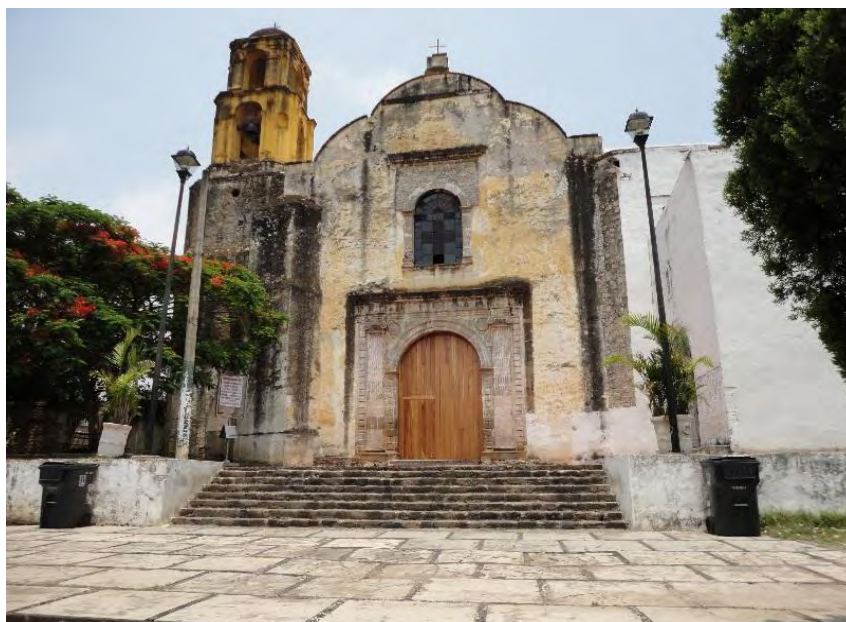
Figura 358. Ocuituco, Mor. Ex convento Santiago Apóstol. Derrumbe de arcada real en sismo del 19 de septiembre del 2017. Consulta 16 octubre 2019 <https://www.launion.com.mx/morelos/cuautla/noticias/113463-devastados-monumentos-de-la-ruta-de-los-conventos.html>

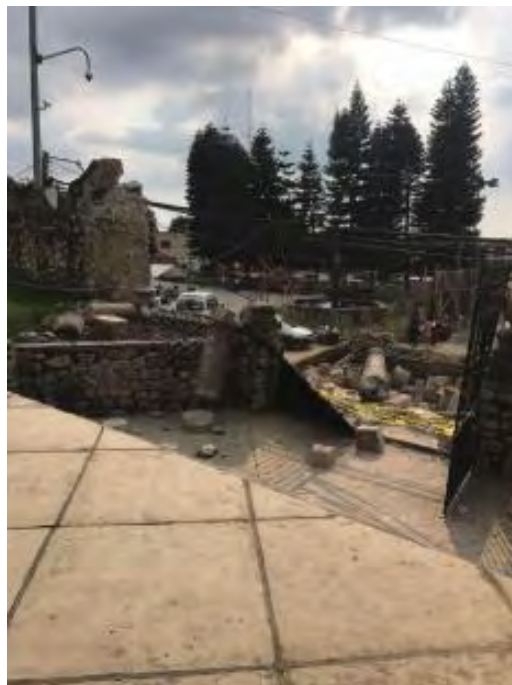
Figura 361. Ocuilco, Mor. Ex convento Santiago Apóstol. Fachada. Pérdida del segundo cuerpo de la torre campanario. Consulta el 16 de octubre del 2019 <https://www.launion.com.mx/blogs/turismo/noticias/148858-ocuituco-de-fray-juan-de-zumarraga.html>

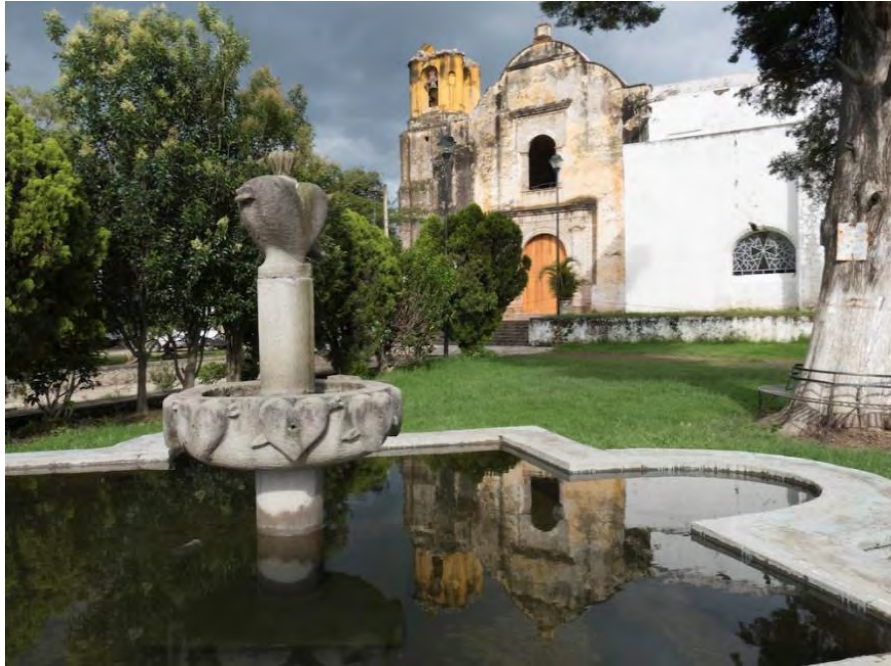
Figura 362. Ocuilco, Morelos. Ex convento Santiago Apóstol. Fachada actual después de los trabajos de intervención. Consulta 26 de noviembre del 2019 <https://www.elsoldecuernavaca.com.mx/local/lenta-restauracion-del-ex-convento-de-santiago-apostol-en-ocuituco-4191558.html>

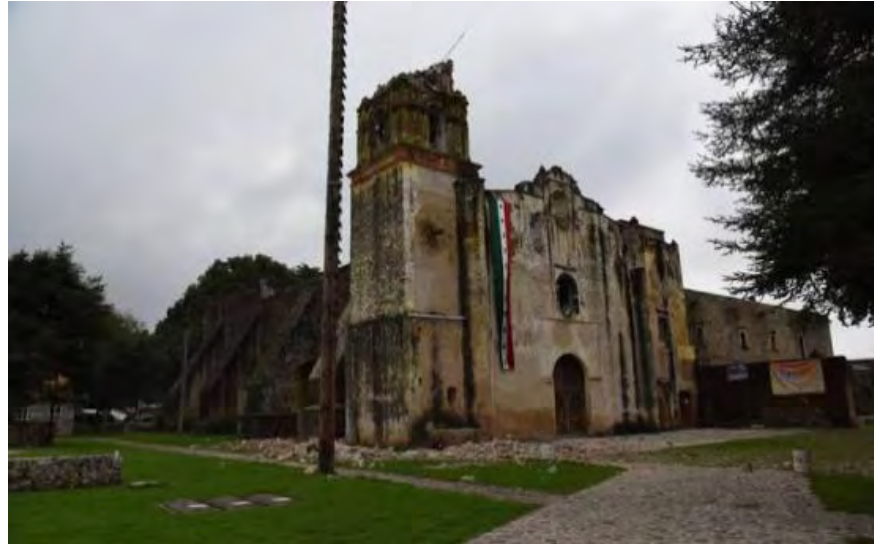
Figura 363. Tetela del Volcán, Mor. Ex convento San Juan Bautista. Fachada principal del conjunto conventual, fachada norte con contrafuertes del templo. Daños: Colapso de segundo cuerpo de torre campanario. Consulta octubre del 2019 <https://www.launion.com.mx/morelos/cuautla/noticias/113463-devastados-monumentos-de-la-ruta-de-los-conventos.html>

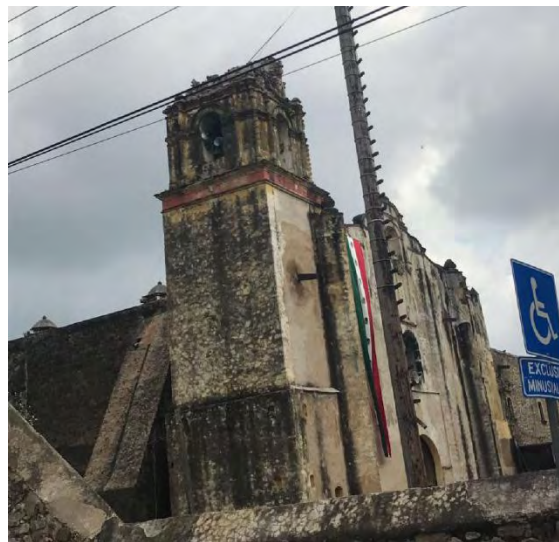
Figura 364. Tetela del Volcán, Mor. Ex convento San Juan Bautista. Fachada principal del templo, fachada norte con contrafuertes del templo. Daños: Colapso de segundo cuerpo de torre campanario. Consulta octubre del 2019 <https://www.launion.com.mx/morelos/cuautla/noticias/113463-devastados-monumentos-de-la-ruta-de-los-conventos.html>

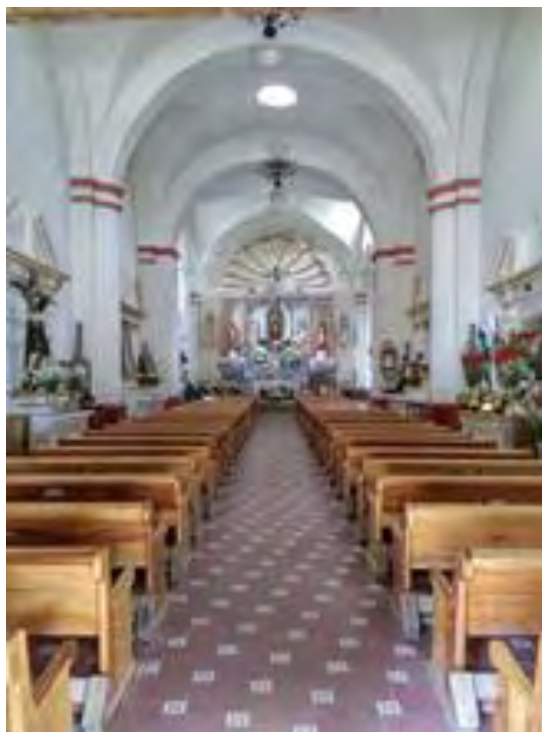
Figura 365. Tetela del Volcán, Mor. Ex convento San Juan Bautista. Interior del templo, vista hacia presbiterio. Antes del sismo del 19 de septiembre de 2017. TMH 2017

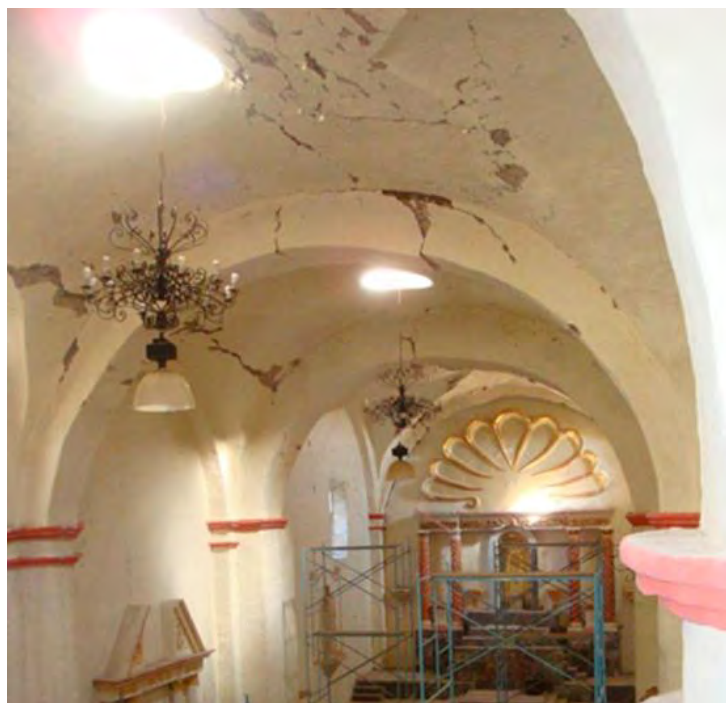
Figura 366. Tetela del Volcán, Mor. Ex convento San Juan Bautista. Interior del templo, vista hacia presbiterio. Daños: grietas en muros y bóveda, desprendimiento de recubrimientos y colapso de arcos y bóvedas. Consultl 28 de octubre del 2019 <https://www.lajornadamorelos.com.mx/municipios/2019/08/30/13516>

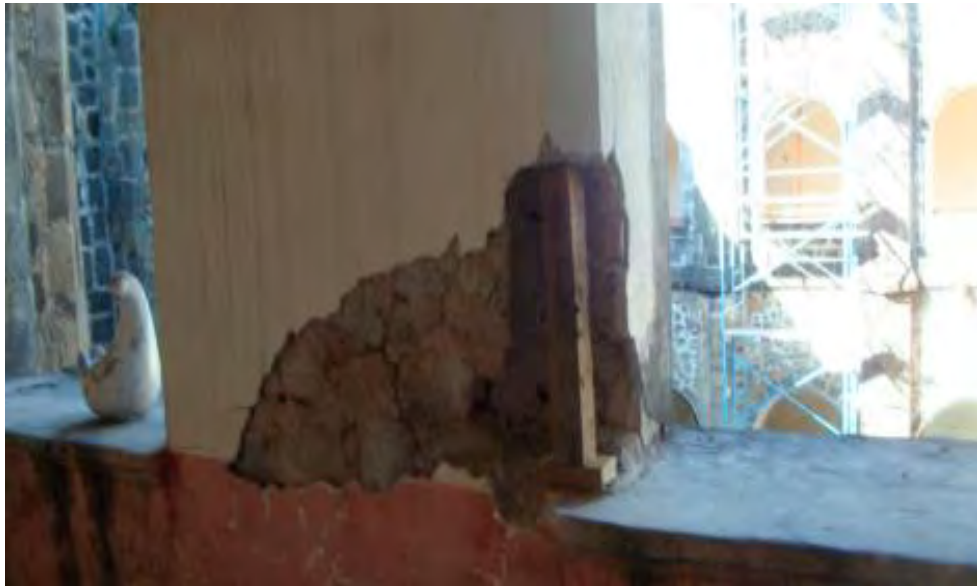
Figura 367. Tetela del Volcán, Mor. Ex convento San Juan Bautista. Convento. Deambulatorio en claustro alto. Daños: Desprendimiento de aplanados con pintura mural. Consultado el 28 de octubre del 2019 <https://www.lajornadamorelos.com.mx/municipios/2019/08/30/13516>

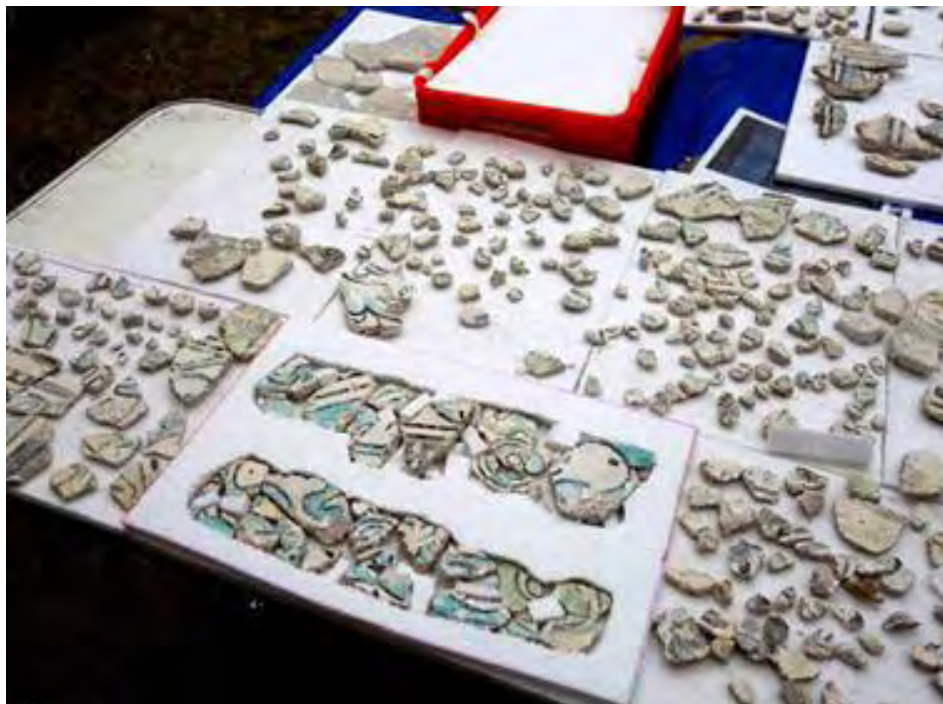
Figura 368. Tetela del Volcán, Mor. Ex convento San Juan Bautista. Trabajos de rescate de la pintura mural desprendida en muros del claustro. Consulta 20 de noviembre del 2019. <http://www.diariomarca.com.mx/2018/09/universitarios-al-rescate-de-pintura-mural-en-conventos-danados-por-sismos-del-19s/>

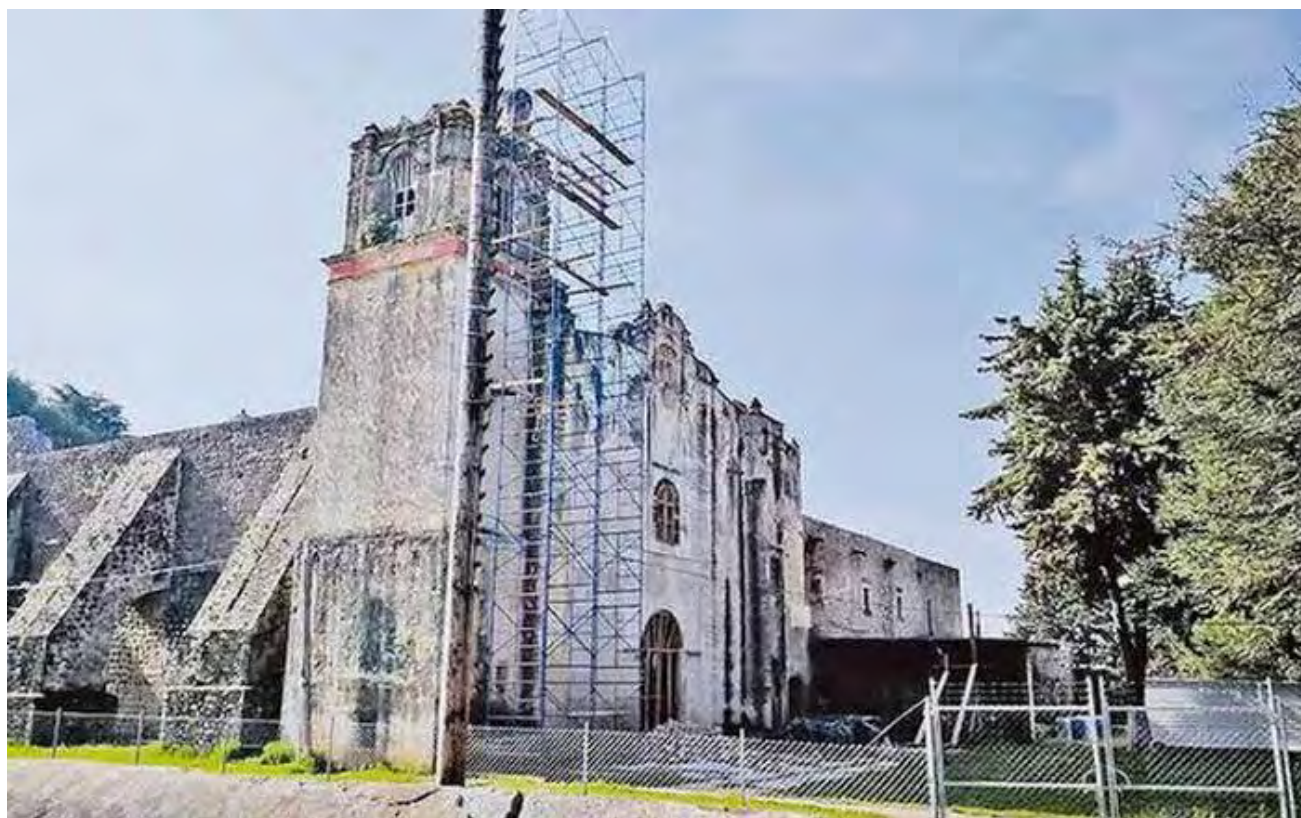
Figura 369. Tetela del Volcán, Mor. Ex convento San Juan Bautista. Proceso de trabajos de intervención en fachada y torre campanario. Consulta 26 de noviembre del 2019 <https://www.elsoldecuernavaca.com.mx/local/especial-la-ruta-de-los-conventos-3768190.html>

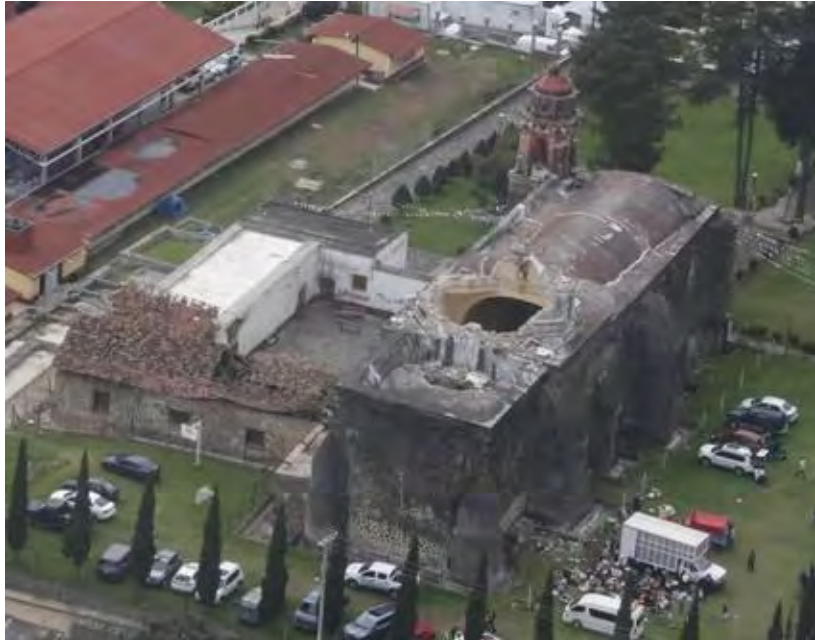
Figura 370. Hueyapan, Mor. Ex convento Santo Domingo de Guzmán. Colapso de cúpula en templo y derrumbe de cubierta en edificio conventual. Consultado el 18 de agosto 2019 <https://www.jornada.com.mx/2018/01/30/politica/015n1pol>

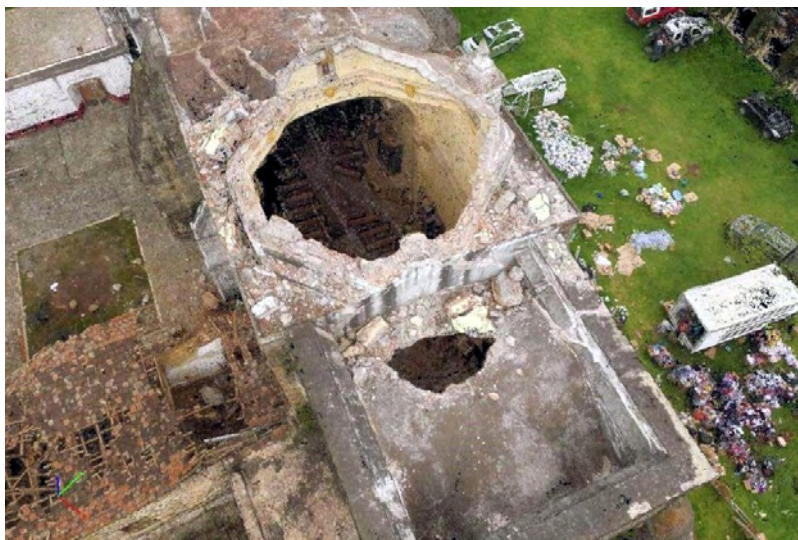
Figura 371. Hueyapan, Mor. Ex convento Santo Domingo de Guzmán. Colapso de cúpula en templo y derrumbe de cubierta en edificio conventual. Consultado el 18 de agosto 2019 <https://www.jornada.com.mx/2018/01/30/politica/015n1pol>

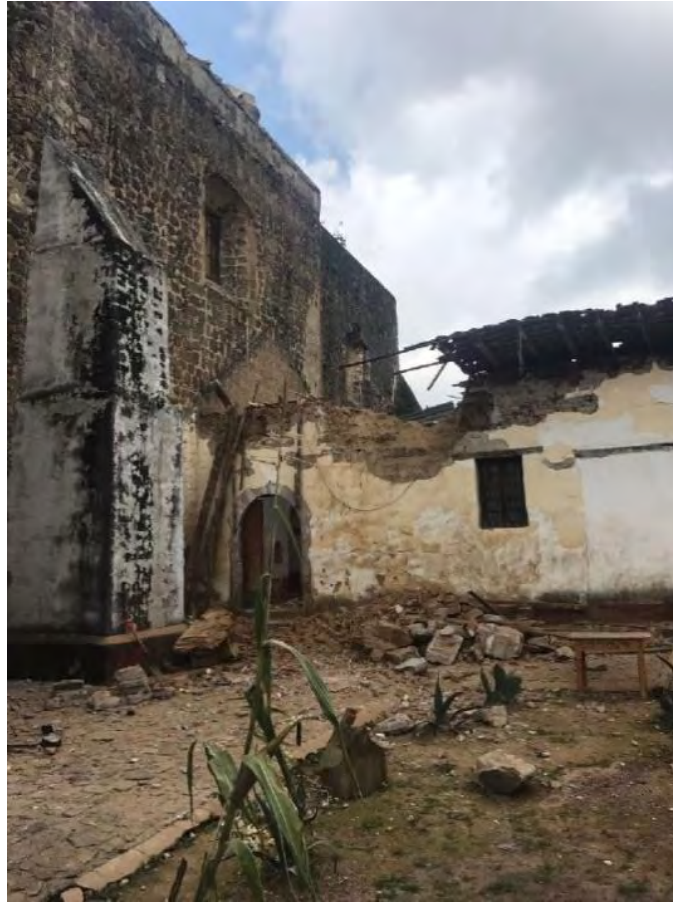
Figura 372. Hueyapan, Mor. Ex convento Santo Domingo de Guzmán. Conjunto conventual. Colapso de muros y derrumbe de cubierta. Consulta agosto del 2019 <https://www.launion.com.mx/morelos/cuautla/noticias/113463-devastados-monumentos-de-la-ruta-de-los-conventos.html>

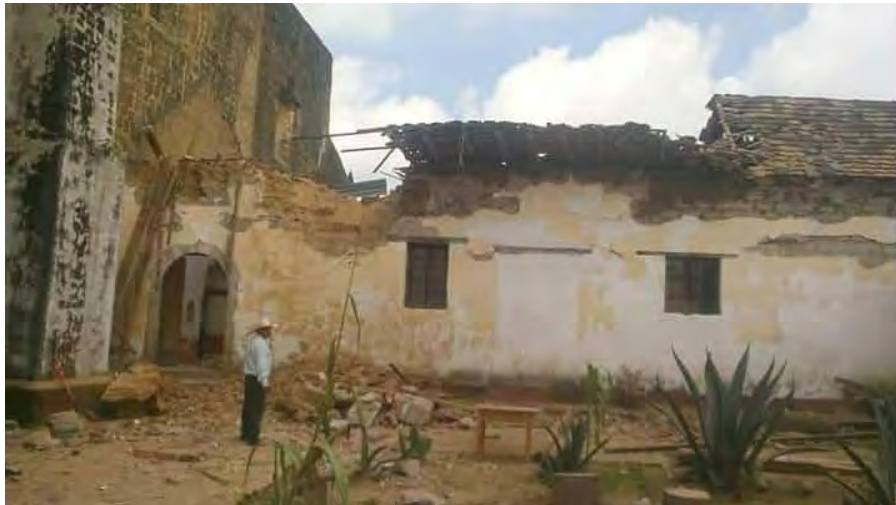
Figura 373. Hueyapan, Mor. Ex convento Santo Domingo de Guzmán. Vista desde patio del convento. Colapso de cubierta de estructura de madera a dos aguas y teja. Derrumbe de muro y desprendimiento de aplanados. Consultado en agosto del 2019 <https://superluchas.com/sismo-en-morelos-reflexion-sobre-el-patrimonio-historico-perdido/>

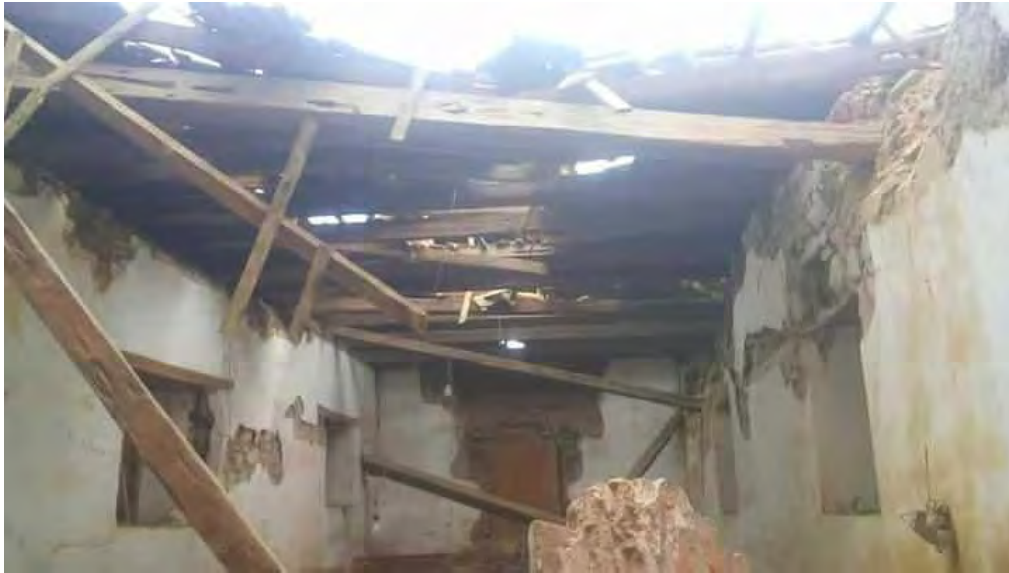
Figura 374. Hueyapan, Mor. Ex convento Santo Domingo de Guzmán. Interior del ex convento Colapso de cubierta de estructura de madera a dos aguas y teja. Derrumbe de muro y desprendimiento de aplanados. Consulta agosto del 2019 <https://superluchas.com/sismo-en-morelos-reflexion-sobre-el-patrimonio-historico-perdido/>

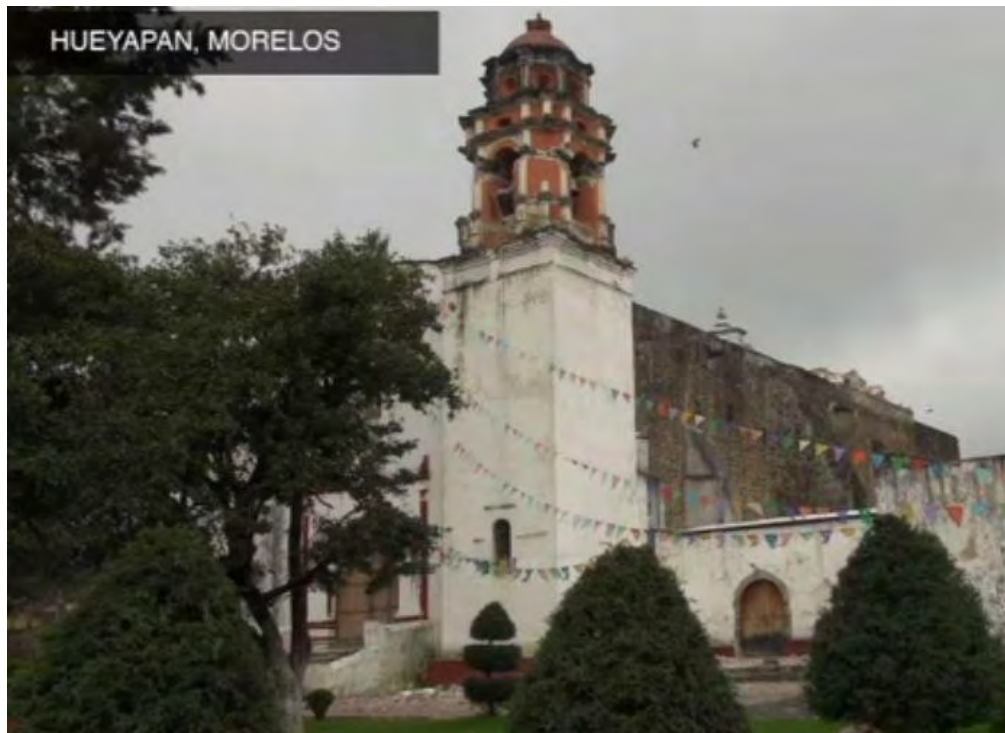
Figura 375. Hueyapan, Mor. Ex convento Santo Domingo de Guzmán. Torre campanario. Fracturas en estructura y desprendimiento de materiales. Consultado en agosto del 2019 <https://noticieros.televisa.com/ultimas-noticias/sismo-tira-siglos-historia-iglesias-puebla-y-morelos>

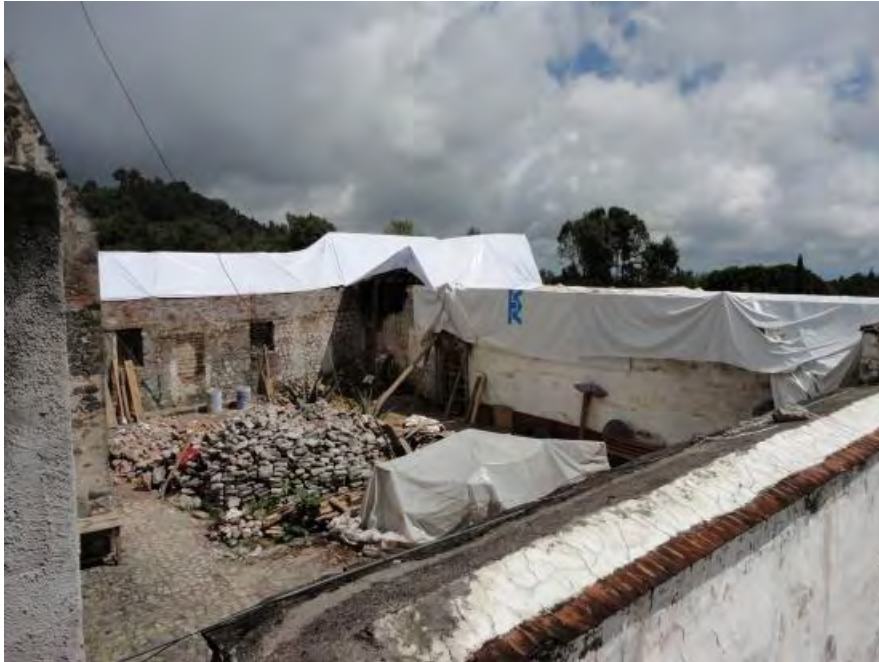
Figura 376. Hueyapan, Mor. Ex convento Santo Domingo de Guzmán. Conjunto conventual en proceso de rehabilitación, vista desde torre campanario. TMH 2019

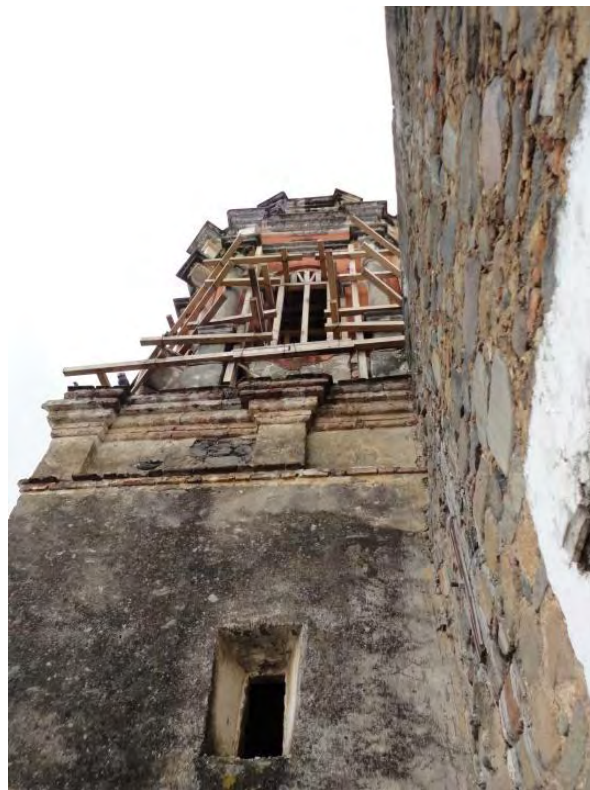
Figura 377. Hueyapan, Mor. Ex convento Santo Domingo de Guzmán. Trabajos de intervención en torre campanario. TMH 2019

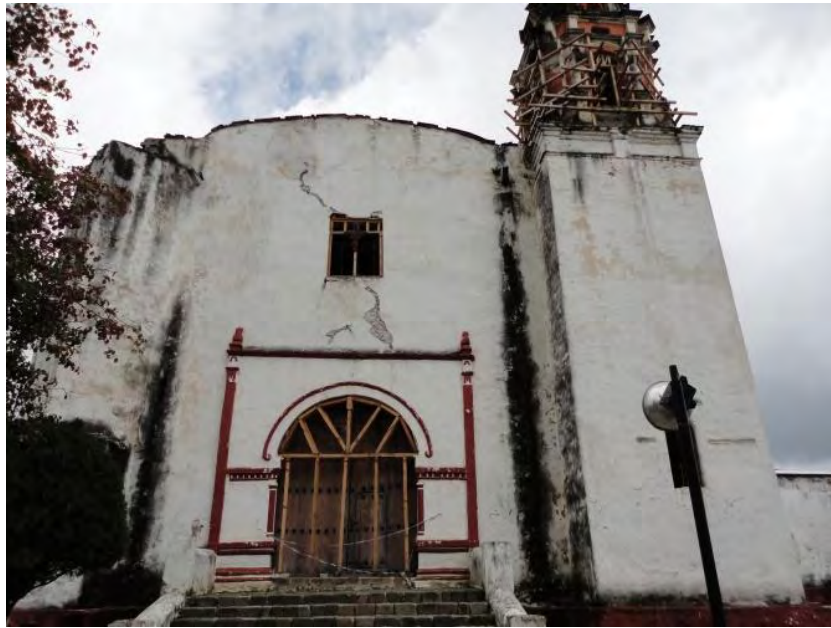
Figura 378. Hueyapan, Mor. Ex convento Santo Domingo de Guzmán. Fachada de templo. Trabajos de intervención en torre campanario y muro de fachada. TMH 2019

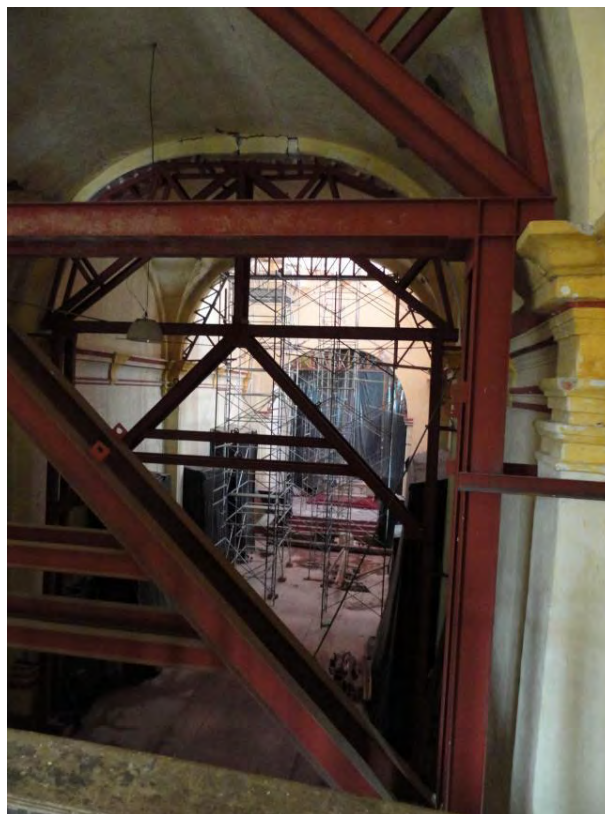
Figura 379. Hueyapan, Mor. Ex convento Santo Domingo de Guzmán. Interior templo. Colocación de estructura provisional de acero y apuntalamiento de arcos. TMH 2019
