DIVISIÓN DE CIENCIAS Y ARTES PARA EL DISEÑO  
Posgrado en Diseño para la Rehabilitación, Recuperación y Conservación del Patrimonio  
Construido

**Proceso histórico de la conservación de los *Primeros Monasterios del siglo XVI en las laderas del Popocatepetl*: Análisis del origen, desarrollo y estado actual de catorce conjuntos conventuales inscritos en la lista de Patrimonio Mundial**

Tesis para optar por el grado de Doctor en Diseño  
para la Rehabilitación, Recuperación y Conservación del Patrimonio Construido

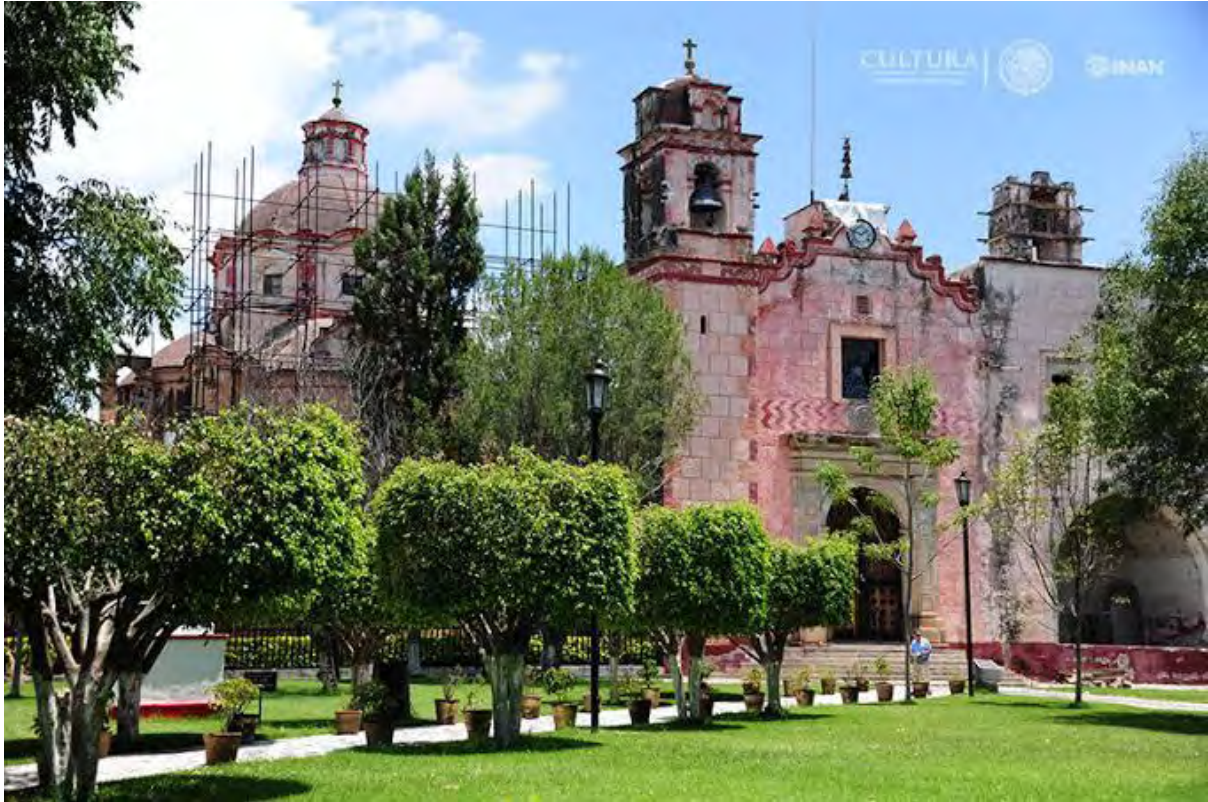
Figura 381. Zacualpan de Amilpas, Mor. Ex convento de la Inmaculada Concepción. En proceso de trabajos de rehabilitación en templo. Consulta 28 de noviembre del 2019  
<https://restauracionpatrimonio.cultura.gob.mx/multimedia/detalle/214>

Al referirse a las afectaciones en el antiguo convento agustino de Zacualpan de Amilpas, el INAH explicó que tuvo daños en la capilla anexa dedicada a la Virgen del Rosario. “El sismo provocó movimientos de torsión en el inmueble que causaron las fracturas de la cúpula, así como en algunas otras zonas del claustro alto y bajo, en tanto que la fachada de la iglesia presenta algunos colapsos y agrietamientos”.<sup>8</sup>

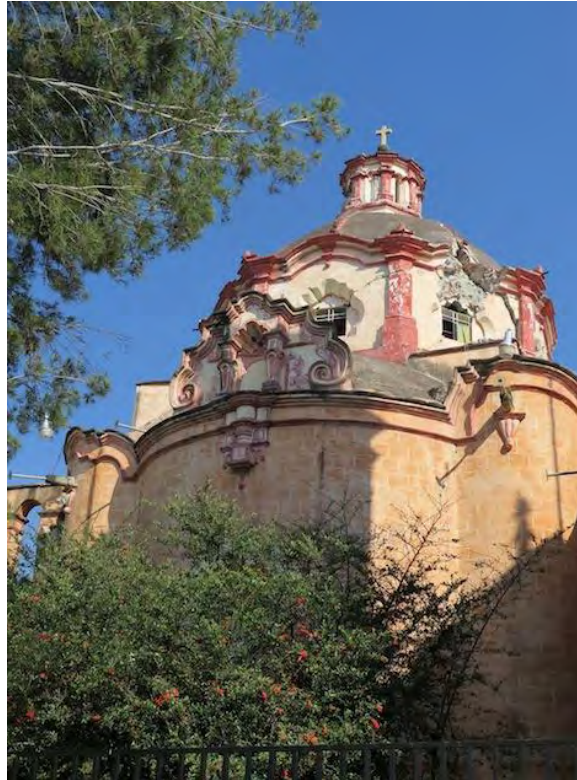
Figura 382. Zacualpan de Amilpas, Mor. Ex convento de la Inmaculada Concepción. Daños en la cúpula: fracturas y desprendimiento de materiales. Consulta 28 de noviembre del 2019  
<https://restauracionpatrimonio.cultura.gob.mx/multimedia/detalle/214>

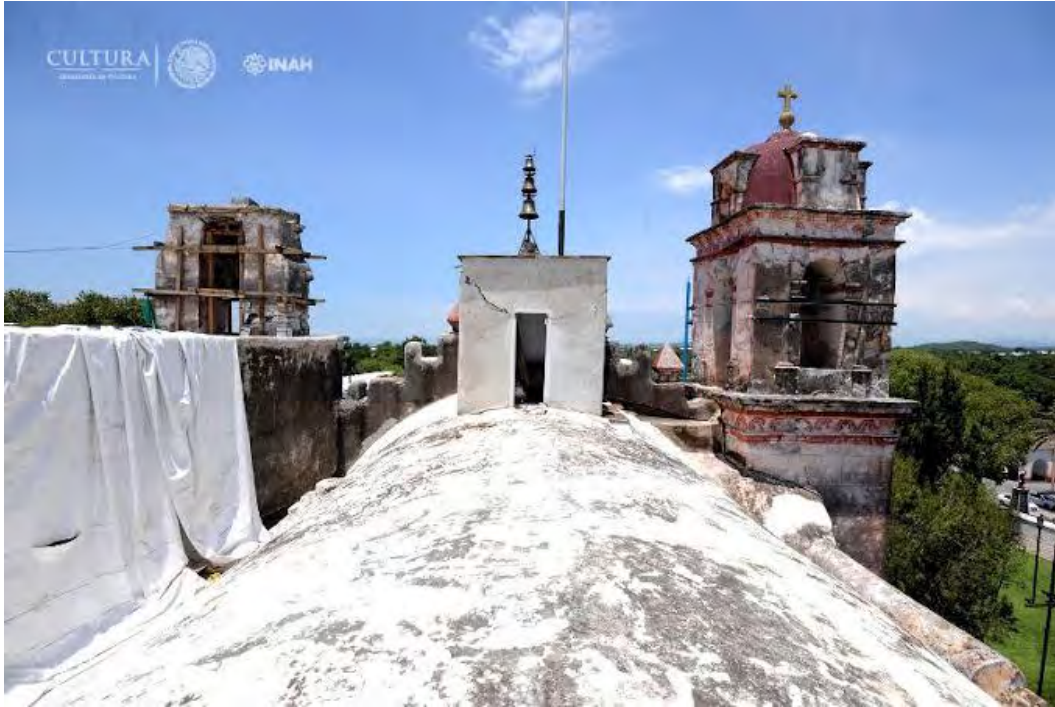
Figura 384. Zacualpan de Amilpas, Mor. Ex convento de la Inmaculada Concepción. Trabajos de consolidación en la cubierta de la nave del templo y campanario. Consulta 28 de noviembre del 2019  
<https://restauracionpatrimonio.cultura.gob.mx/multimedia/detalle/214>

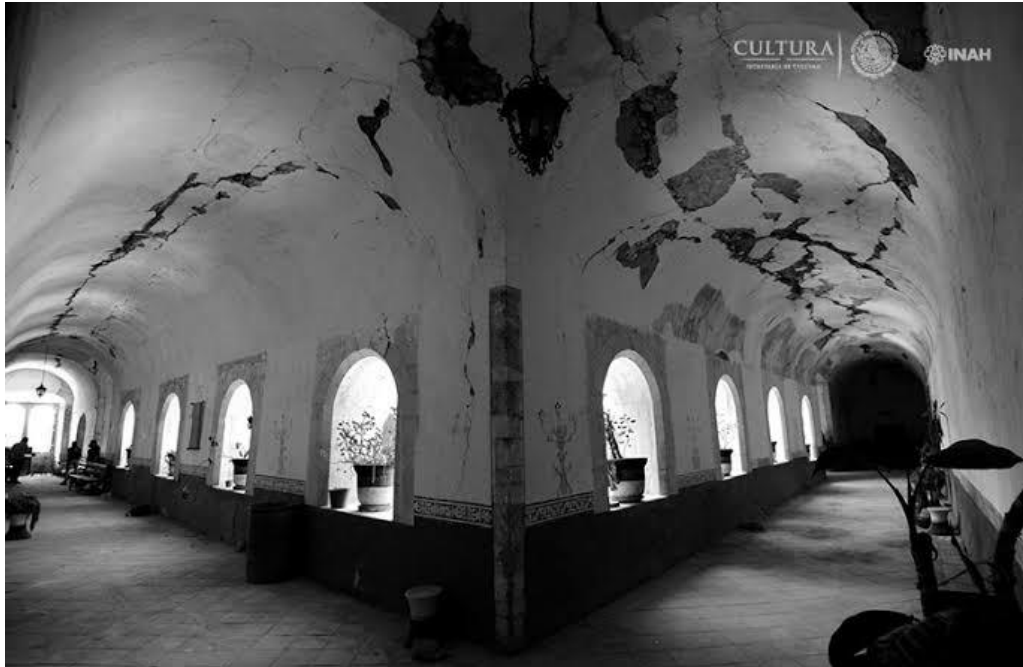
Figura 385. Zacualpan de Amilpas, Mor. Ex convento de la Inmaculada Concepción. Claustro alto: daños en bóvedas de deambulatorio, desprendimiento de aplanados. Consulta 28 de noviembre del 2019  
<https://restauracionpatrimonio.cultura.gob.mx/multimedia/detalle/214>

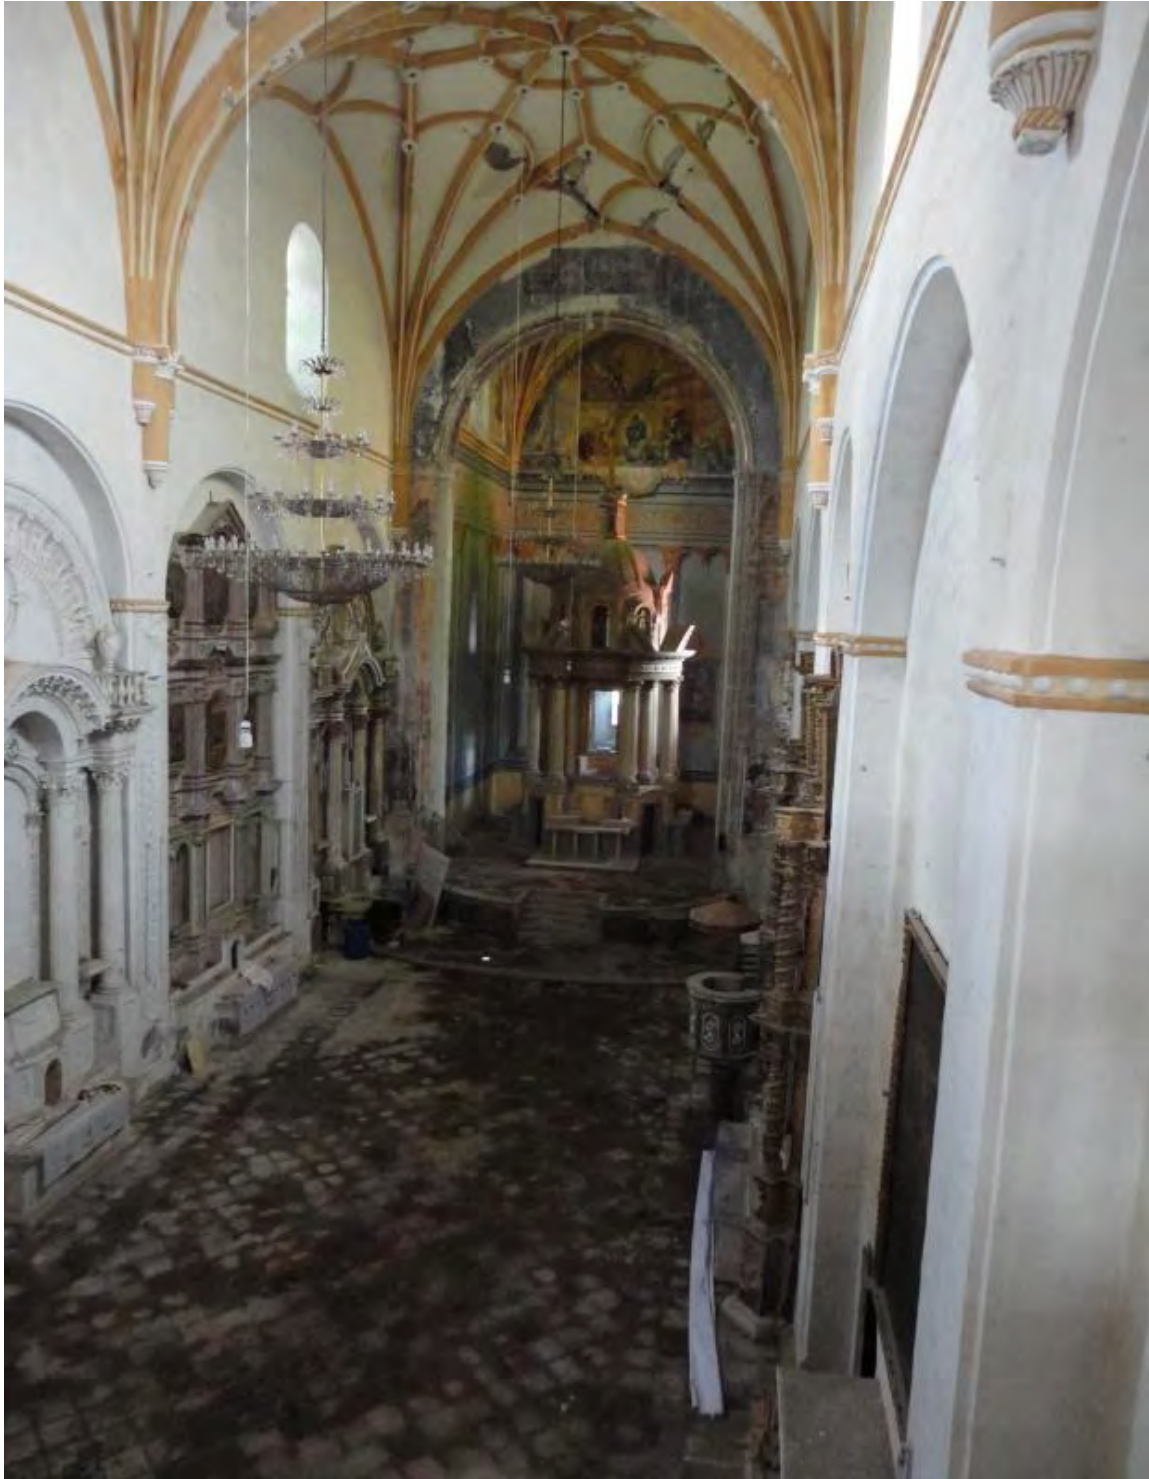
Figura 389. Tochimilco, Puebla. Ex convento Nuestra Señora de la Asunción. Interior del templo: Nave y presbiterio. Daños: fracturas en cubiertas, bóvedas y plementos. Desprendimientos de acabados. TMH 2018

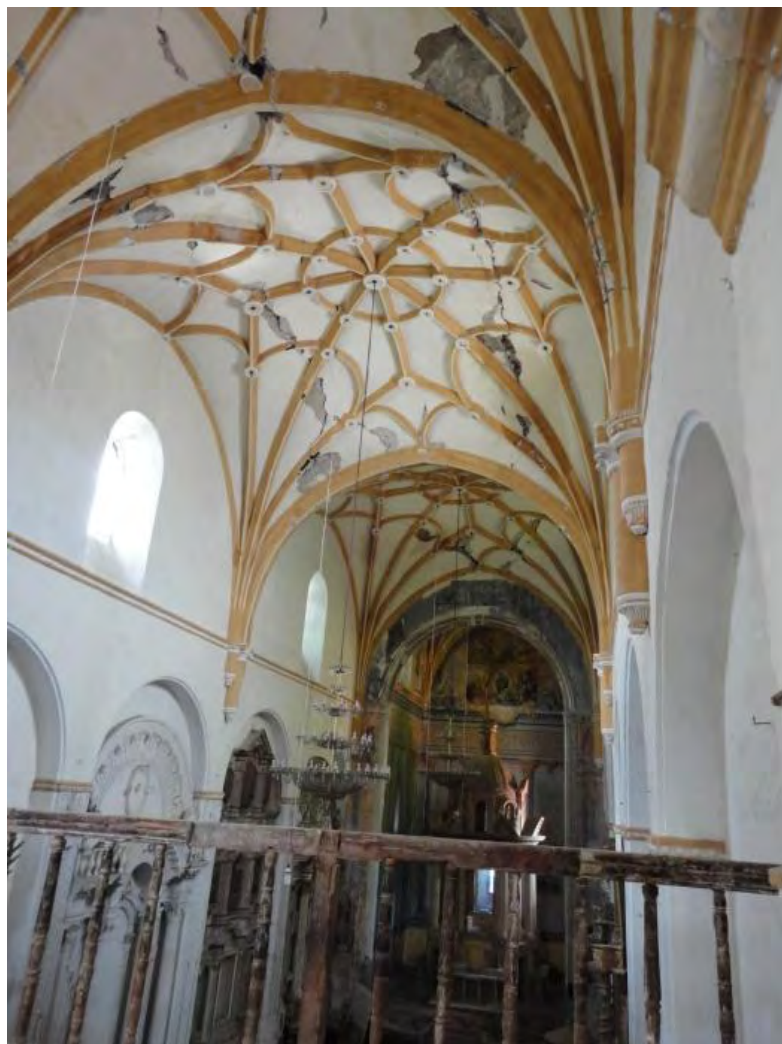
Figura 389 a. Tochimilco, Puebla. Ex convento Nuestra Señora de la Asunción. Interior del templo: presbiterio, nave y coro. Bóvedas de crucería. Daños: fracturas en plementos. Desprendimientos de acabados. TMH 2018

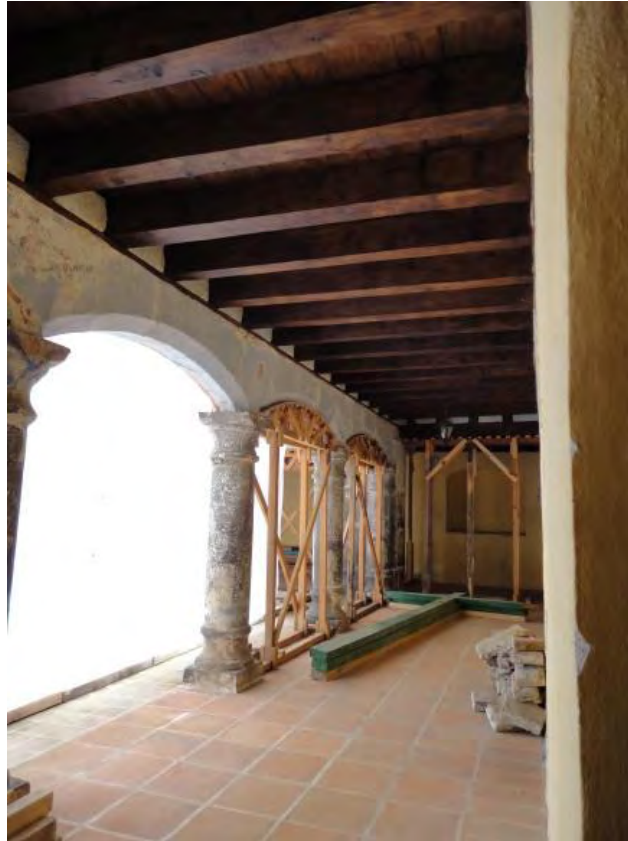
Figura 390. Tochimilco, Puebla. Ex convento Nuestra Señora de la Asunción. Claustro bajo. Deambulatorio. Daños: Fracturas en arcos. Proceso de intervención: apuntalamiento de arcos. TMH 2018

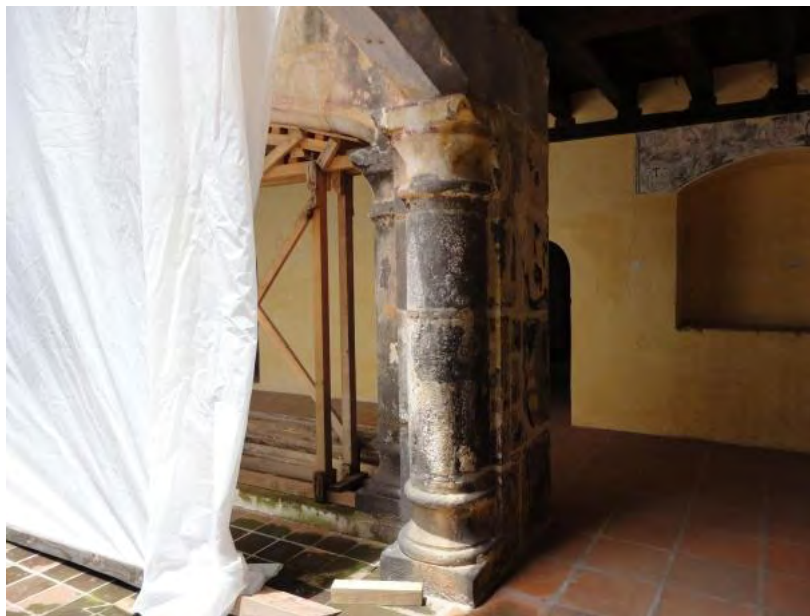
Figura 391. Tochimilco, Puebla. Ex convento Nuestra Señora de la Asunción. Claustro bajo. Deambulatorio. Pilar con pilastras. Trabajo de intervención en proceso. TMH 2018

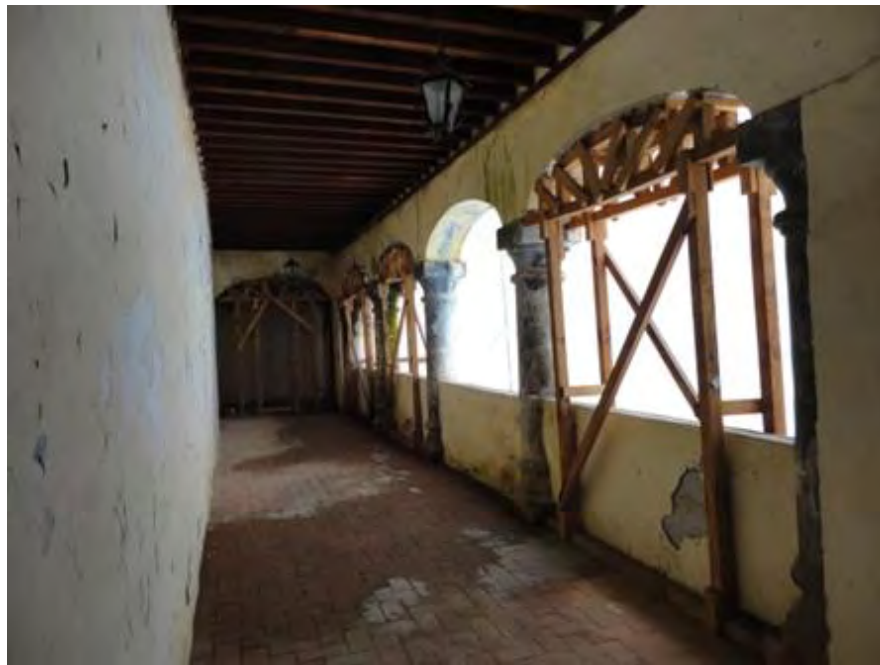
Figura 393. Tochimilco, Puebla. Ex convento Nuestra Señora de la Asunción. Claustro alto, deambulatorio. Trabajos de intervención: apuntalamiento y cimbrado para contener daño en arcos.. TMH 2018

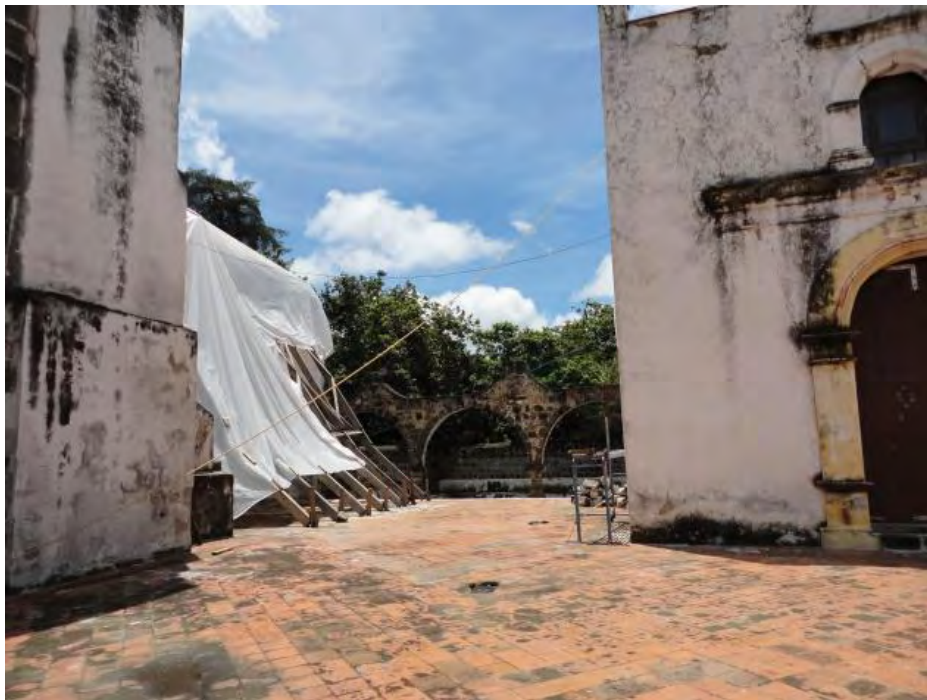
Figura 395. Tochimilco, Puebla. Ex convento Nuestra Señora de la Asunción. Aljibe al fondo. Apuntalamiento de muros. TMH 2018

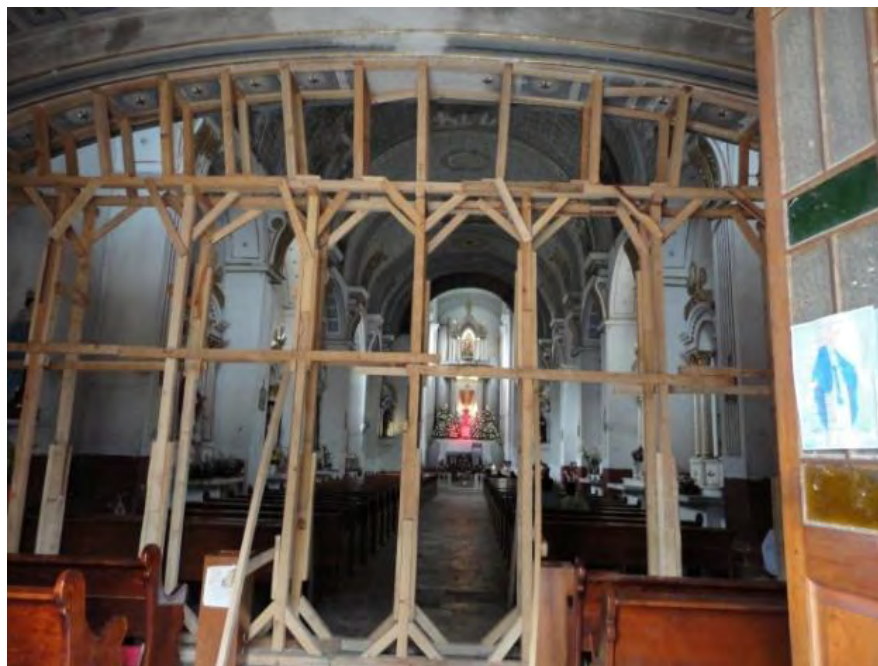
Figura 402. San Andrés Calpan, Puebla. Ex convento de San Francisco de Asís. Estructura provisional para contener arco bajo el coro. TMH 2017

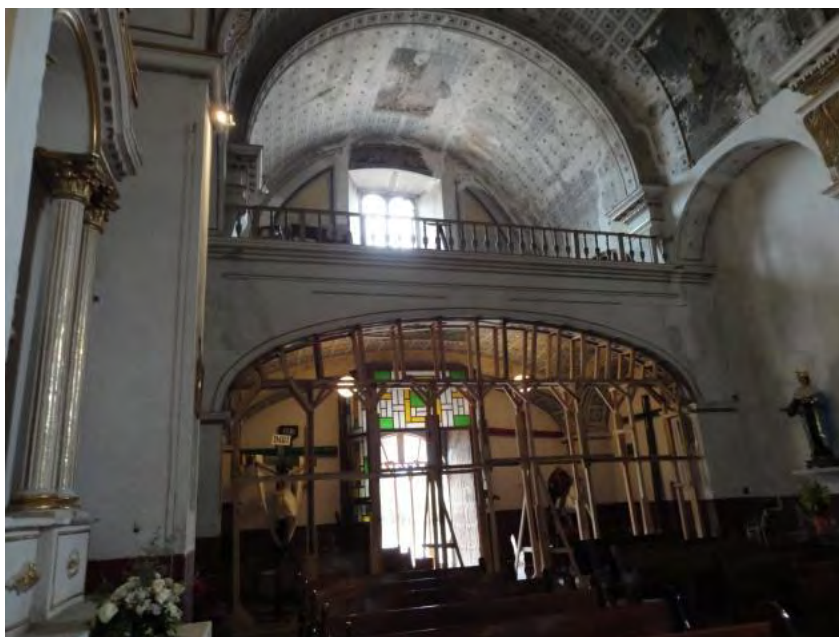
Figura 403. San Andrés Calpan, Puebla. Ex convento de San Francisco de Asís. Estructura provisional para contener arco bajo el coro. TMH 2017

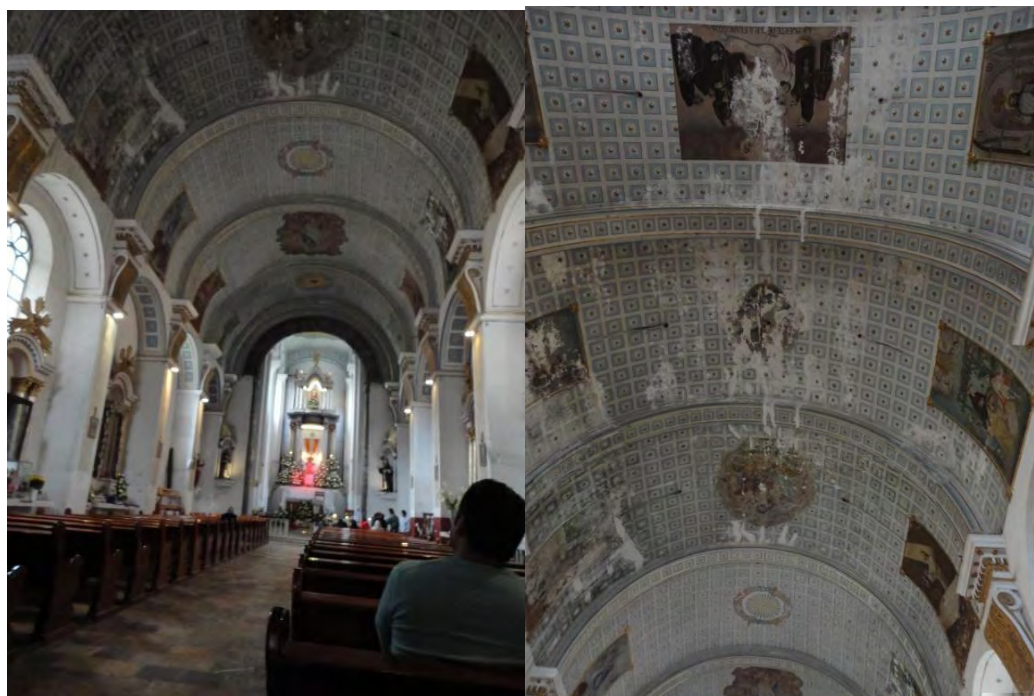
Figura 404. San Andrés Calpan, Puebla. Ex convento de San Francisco de Asís. Interior del templo. Daños en bóveda. TMH 2018

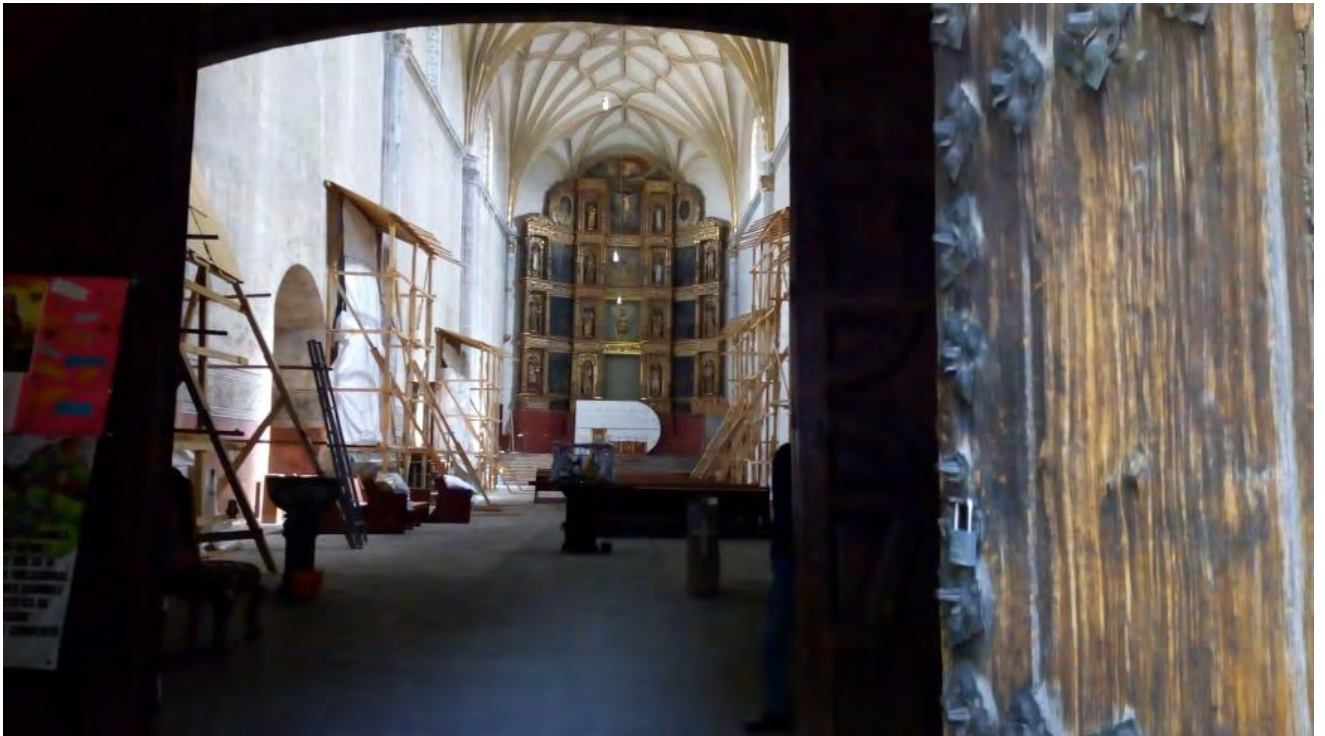
Figura 405. Huejotzingo, Pue. Ex convento San Miguel Arcángel. Interior del templo. Nave y presbiterio. Apuntalamiento de muros. En espera de ser intervenido. Consulta 20 de noviembre del 2019 <http://municipiospuebla.mx/nota/2019-06-16/huejotzingo/exigen-informe-de-restauraci%C3%B3n-del-ex-convento-en-huejotzingo>

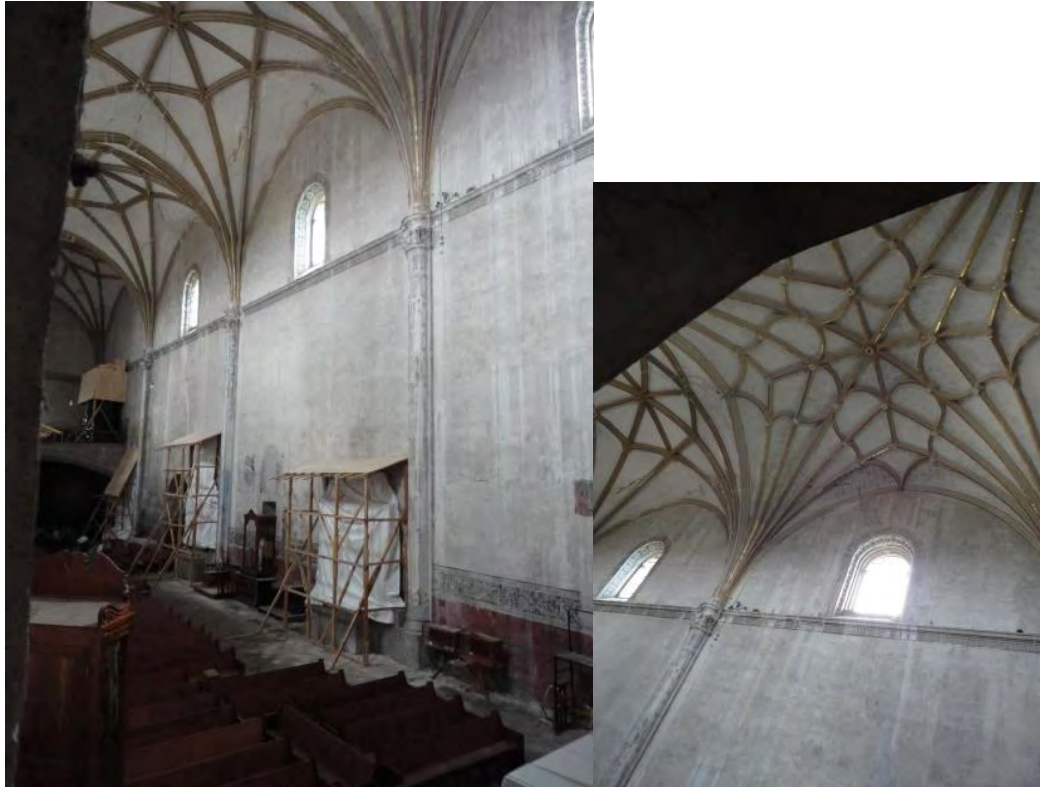
Figura 406. Huejotzingo, Pue. Ex convento San Miguel Arcángel. Interior del templo. Nave y presbiterio. Los muros y bóvedas presentan fracturas. En espera de trabajos de intervención. TMH 2018

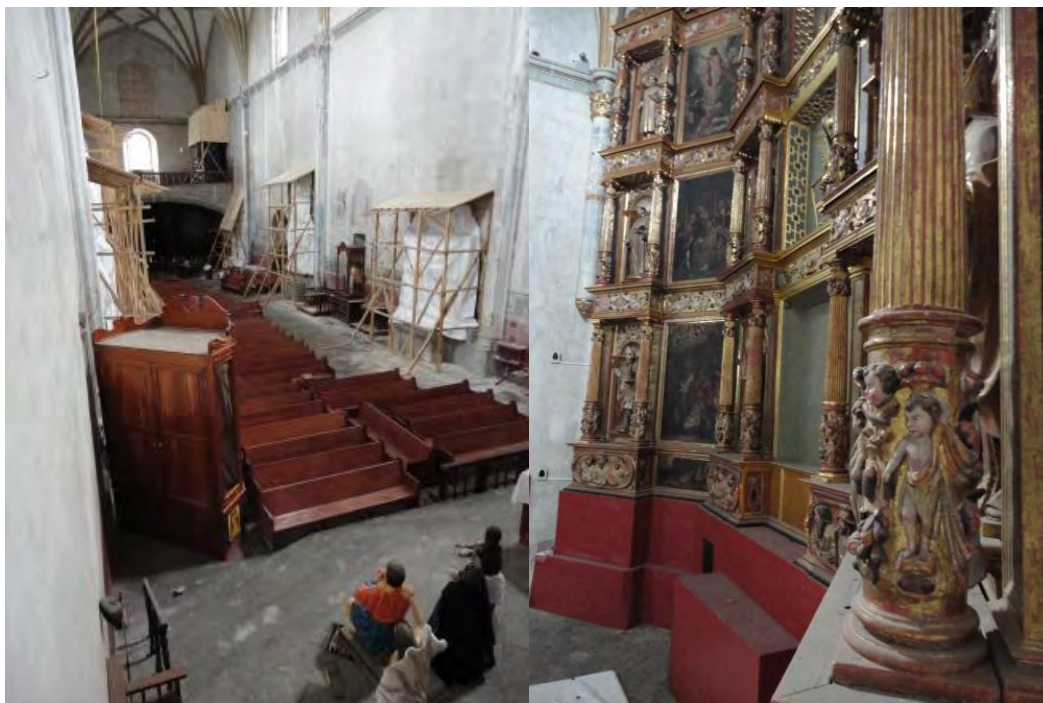
Figura 407. Huejotzingo, Pue. Ex convento San Miguel Arcángel. Interior del templo. Nave y presbiterio. Los muros y bóvedas presentan fracturas. En espera de trabajos de intervención. TMH 2018
