**UNIVERSIDAD AUTÓNOMA  
METROPOLITANA**

**REFORZAMIENTO DE TRABES DE CONCRETO  
PRETENSADAS CON BARRAS DE PRFC  
EXTERNAS POSTENSADAS DESVIADAS**

**T E S I S**

**QUE PARA OBTENER EL GRADO DE:  
DOCTOR EN INGENIERÍA ESTRUCTURAL**

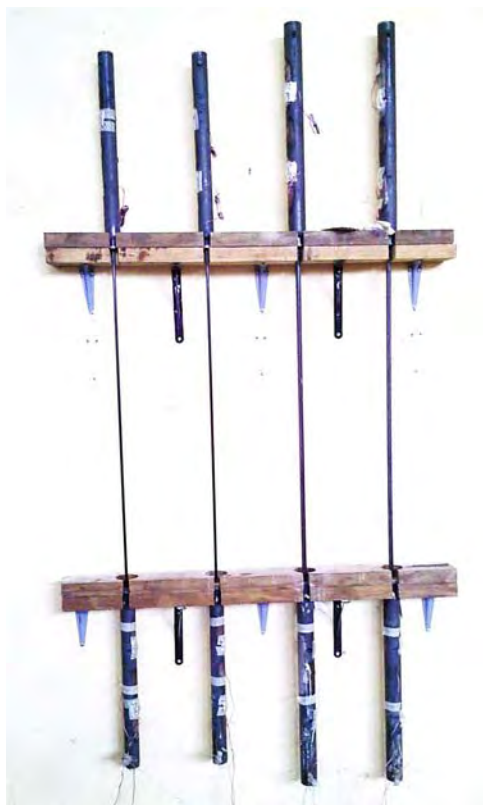
*Figura 3-9 Ensamble de anclajes con barras e instrumentación*

Se construyeron bases para la colocación y alineación perfecta de los anclajes con la barra, antes del colado del mortero en los anclajes diseñadas y fabricadas ex profeso para este ensaye.

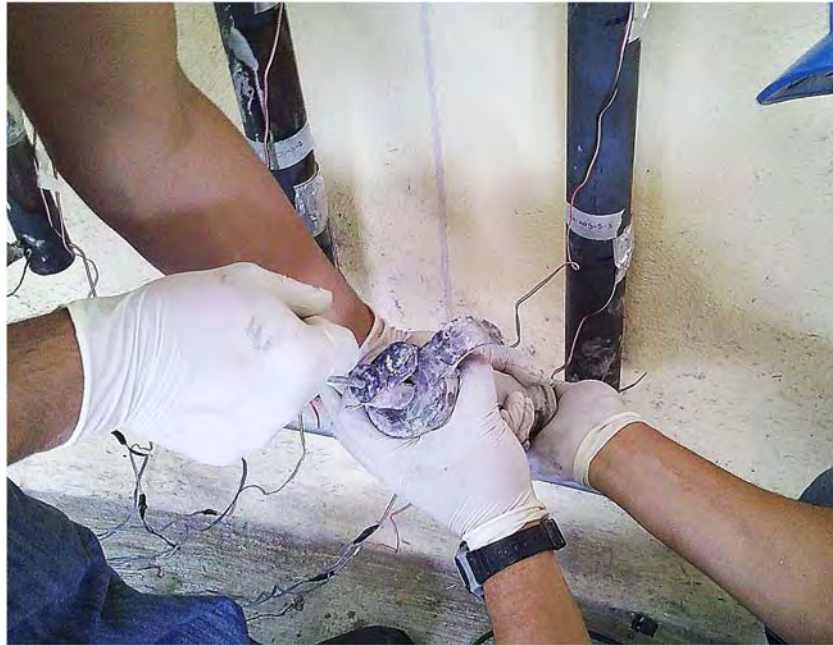
*Figura 3-10 Inyección de mortero por el extremo inferior*

Por otro lado, la mezcla del mortero es muy líquida. Esto también impidió hacer la prueba de fluidez al grout, no obstante, la inyección de los tubos con éste se facilitó por su liquidez, como se puede observar en Figura 3-10 y Figura 3-11.

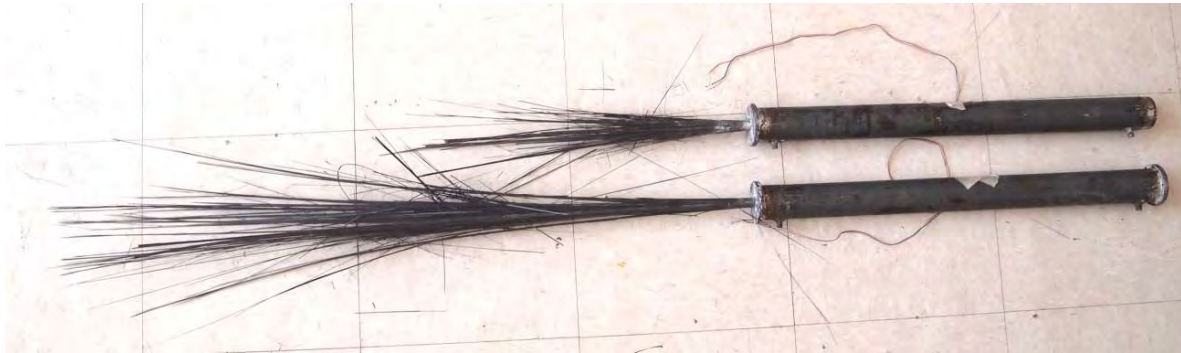
*Figura 3-13 Falla típica de barras PRF tipo “escoba” observada con tubos*

Las barras se comportaron como se esperaba. Se observó un ligero acomodo del desarrollo de la deformación debido al deslizamiento de la superficie del torón. En las zonas donde la adhesión entre mortero y barra se ha interrumpido, los mecanismos de fricción y entrelazado mecánico se vuelven predominantes después del deslizamiento. Aplicando una precarga del 20% de la carga final, se puede evitar este efecto en el transcurso del ensaye. La falla final fue de tipo “escoba”, donde las fibras se rompen sin fluencia del anclaje en el centro de la barra (Figura 3-13).

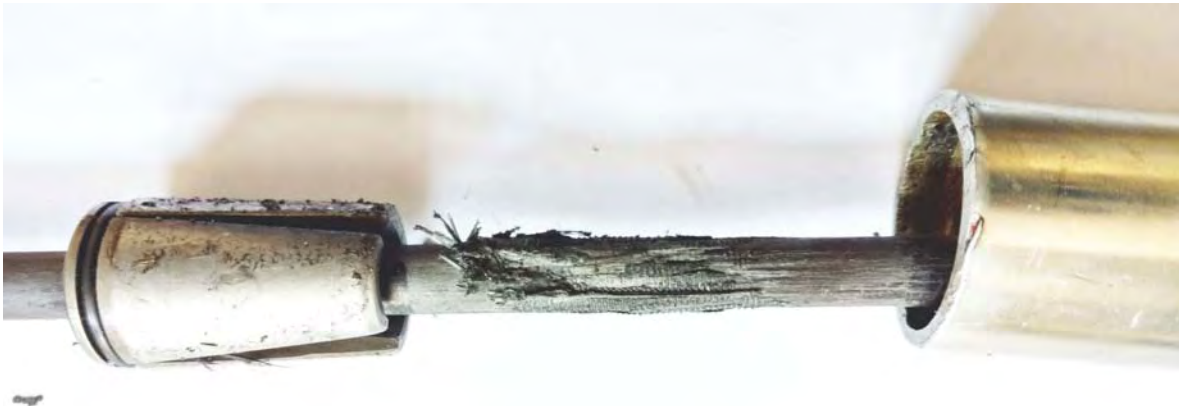
*Figura 5-2 Falla en la zona de anclaje*

En el laboratorio se efectuó un ensaye para revisar el tipo de falla que se genera utilizando un sistema de anclajes de cuñas para torones de presfuerzo de acero. La carga alcanzada con este tipo de cuñas fue de 2340 kg, lo cual corresponde a apenas 14.6% de la resistencia  $f_{pu}$  de la barra utilizada. La falla se dio en la zona del anclaje, donde claramente se aprecia como las cuñas cortaron las fibras cercanas a la superficie de la barra y se inició un proceso de desgarramiento (Figura 5-2)

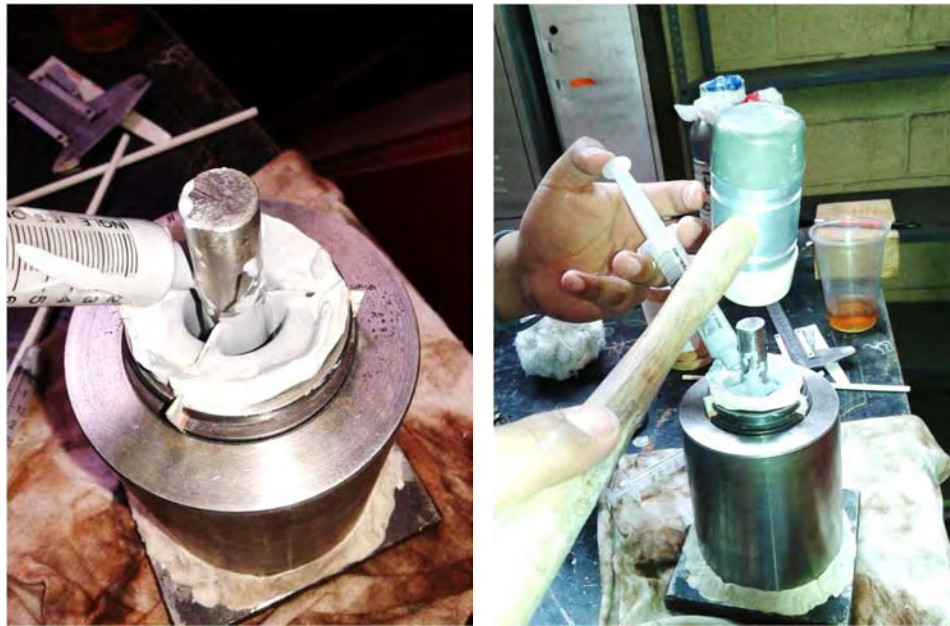
*Figura 5-11 Inyección de epoxi líquido en molde*

Para encontrar una configuración adecuada, se hicieron una serie de iteraciones que consistieron principalmente en una adecuación de las superficies de contacto entre el epoxi de las cuñas y las varillas, y también el epoxi de las cuñas y el elemento de acero (Figura 5-11). Cabe destacar que se hicieron 21 iteraciones para la configuración de las superficies del método de fabricación. Cada una de las iteraciones fue ensayada en la máquina universal del laboratorio de estructuras y con base en la falla observada, se hicieron adecuaciones al diseño de los anclajes. La Tabla 5-1 indica adecuaciones que se hicieron y la razón por la cual se hicieron.

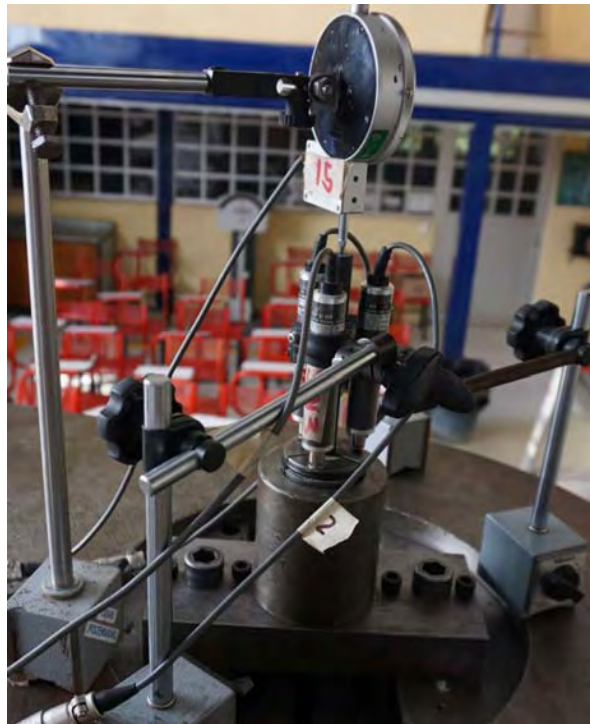
*Figura 5-16 Instrumentación de anclaje físico*

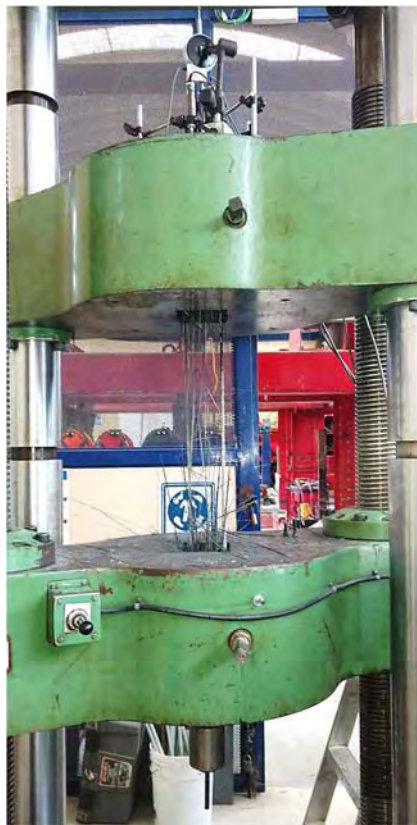
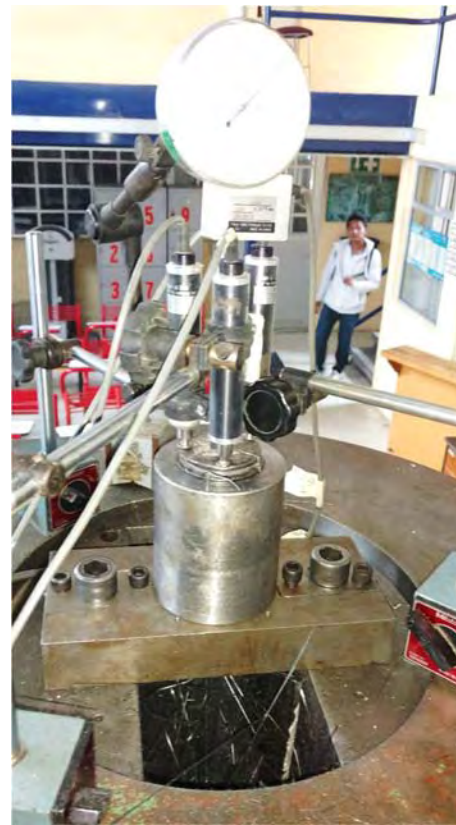
Figura 5-18 Falla tipo escoba de espécimen en longitud libre

Tomando en cuenta las observaciones hechas en los ensayos efectuados, se juntaron las medidas efectivas para generar un sistema eficiente de cuña compuesta eficiente. El proceso para generar el conjunto final también se ajustó, para poder generar cuñas de calidad alta y constante. El resultado final fue un sistema de anclajes que permitió llegar a una falla fuera de la zona de anclaje, así llegando a 100% del  $f_{pu}$  de la barra (Figura 5-18 y Figura 5-19).

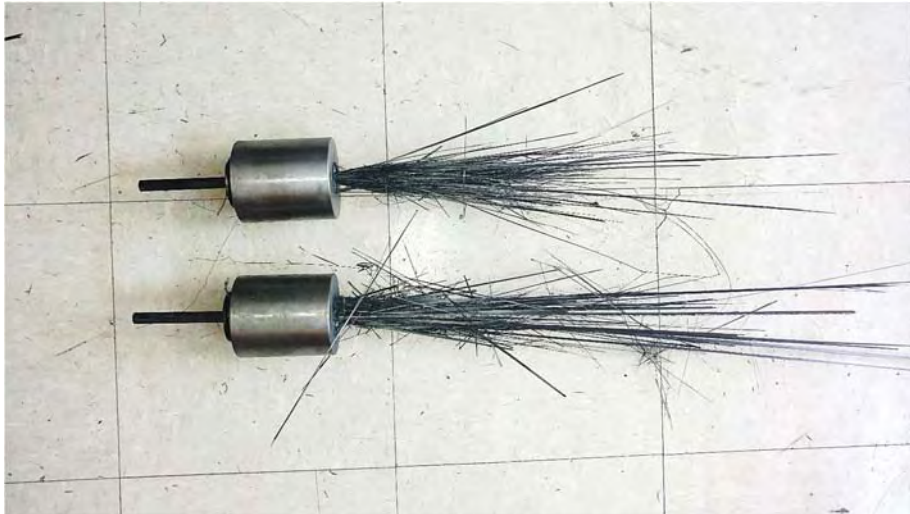
*Figura 5-19 Falla tipo escoba de espécimen en longitud libre*

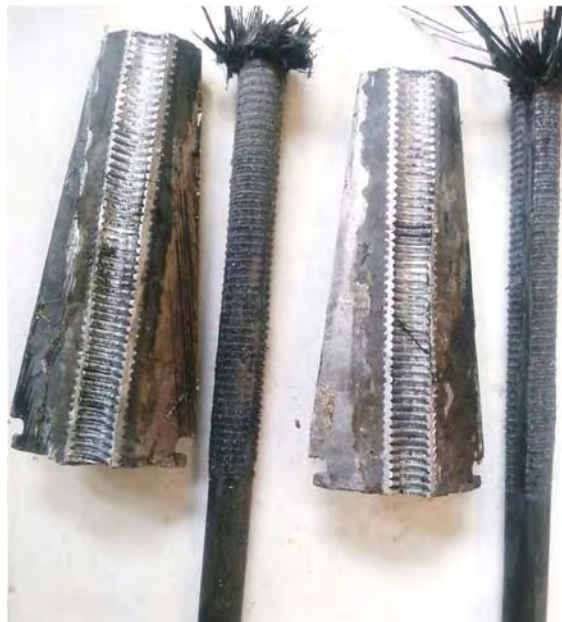
*Figura 5-20 Superficies de cuñas y de barras sin señal de daño*

La falla producida es la que se espera para elementos de PRF. En el interior del anclaje se puede observar, que en toda la longitud de sostenida por las cuñas, no se detecta ninguna falla ni en la barra, ni en las cuñas (Figura 5-18 y Figura 5-19). También, se puede observar que la profundidad de marcas sobre la superficie de las barras, resultado de la corrugación sobre la cara interior de las cuñas en el aluminio, son parejas del inicio hasta el final en profundidad (Figura 5-20, Figura 5-21, Figura 5-22 y Figura 5-23). Por lo tanto, la presión lateral sobre estas caras se distribuyó aparentemente de forma uniforme, sin generar concentraciones de carga en alguna parte del anclaje, lo cual fue un objetivo principal del diseño de las cuñas.

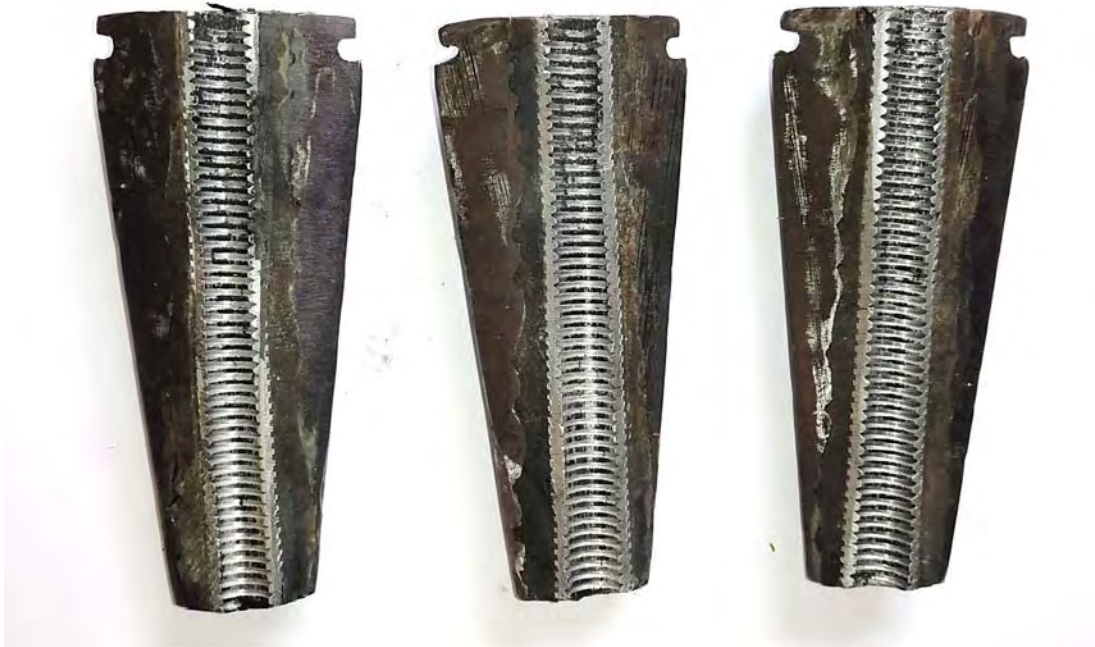
*Figura 5-21 Anclaje Juego 5 (superior) sin daño visible*

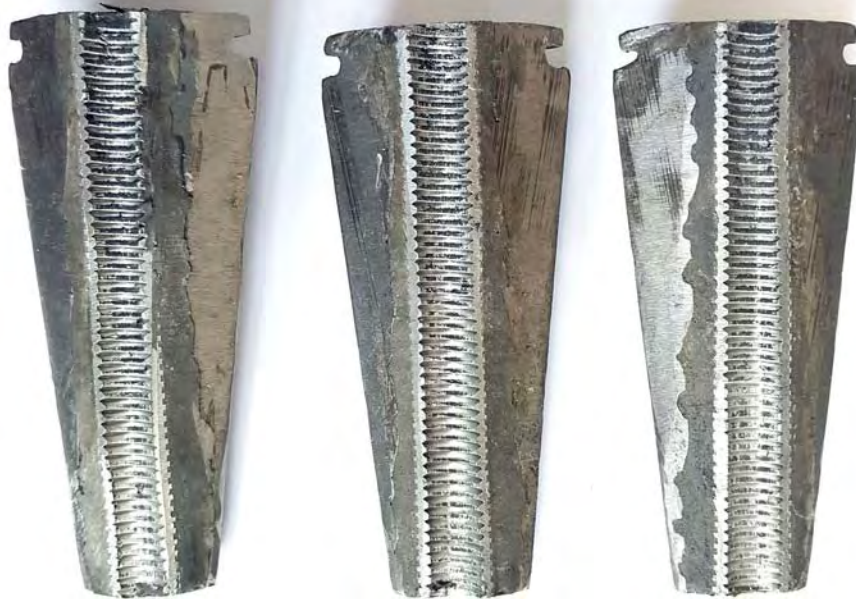
*Figura 5-22 Anclaje Juego 4 (inferior) sin daño visible*

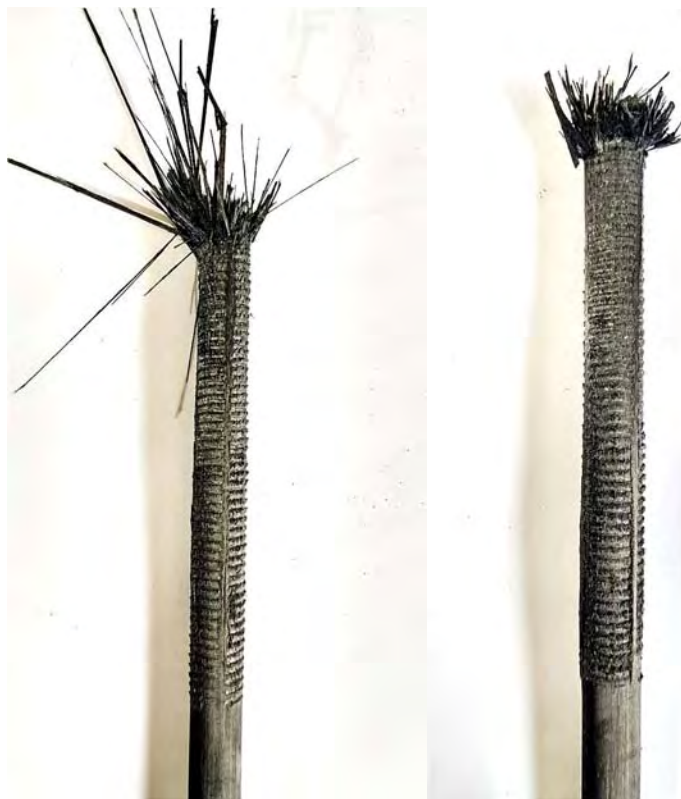
*Figura 5-23 Barra con marcas de dientes de cuñas, sin daño en zona de anclaje*

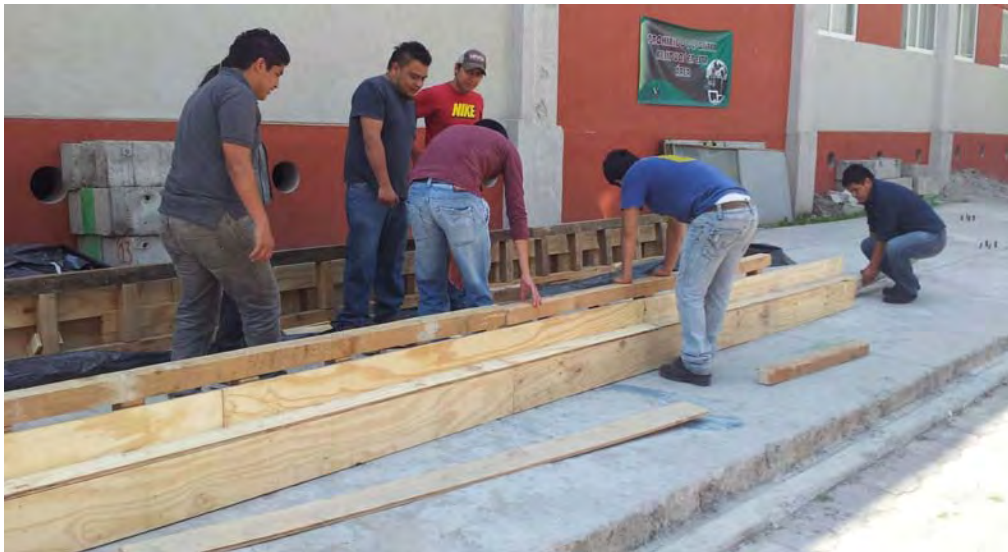
*Figura 6-7 Montaje de cimbras sobre cama de pretensado*

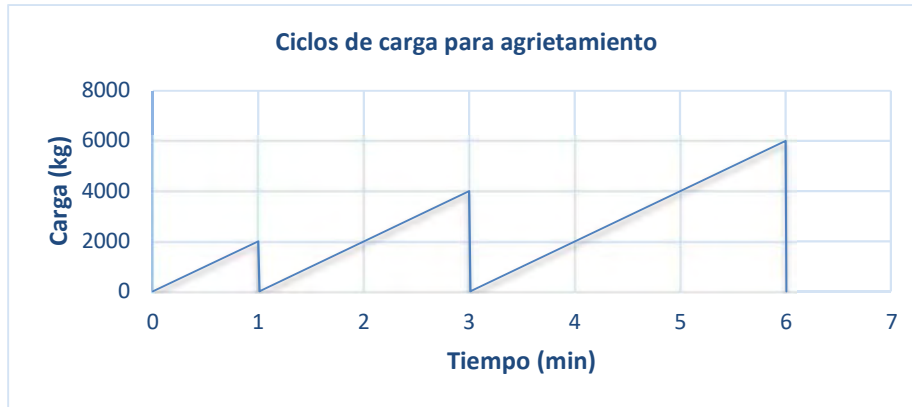
Figura 6-33 Ciclos de carga para agrietamiento

de hasta 0.3 mm de espesor. En cada ciclo se marcaron las grietas que se iban formando sobre las vigas, llevando un registro de su ubicación y de su espesor.

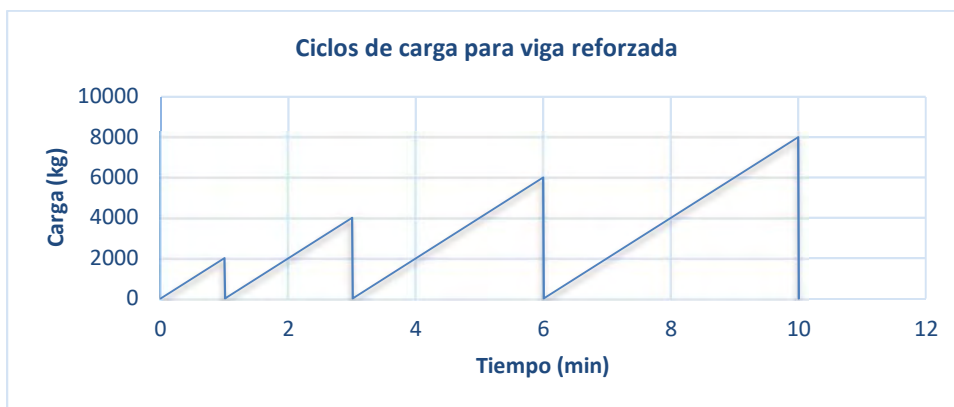
Figura 6-34 Ciclos de carga con viga reforzada con PRF (o hasta falla)

Una vez que se había alcanzado el nivel máximo de desviación, se procedió con la aplicación de carga nuevamente de forma cíclica con incrementos de 1000 kg a una velocidad de 1000 kg/min, hasta observar una falla (Figura 6-34).

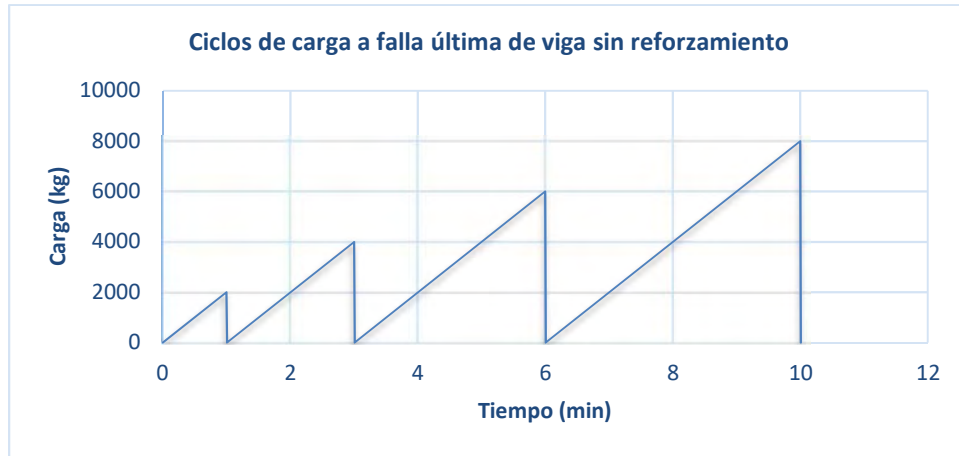
*Figura 6-35 Ciclos de carga con viga a límite último*

deformación en el centro de 70 mm como criterio limitante, donde ya se esperaba la formación de grietas mayores a 1.0 mm (Figura 6-35).

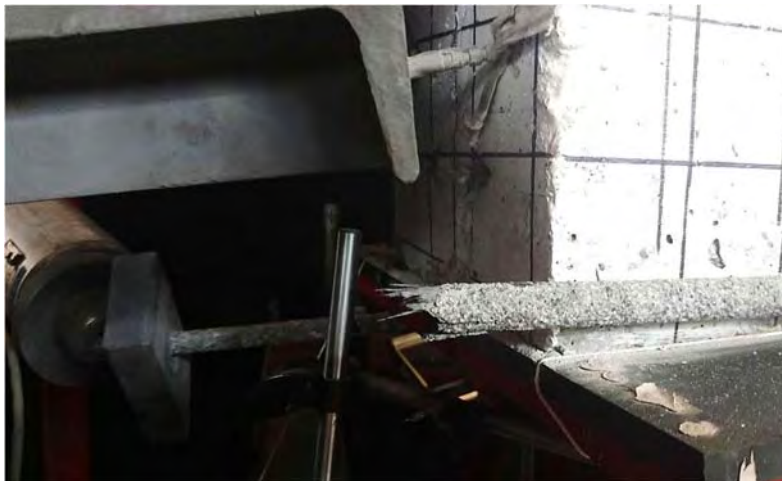
*Figura 6-49 Falla por cizallamiento de las barras de PRFC en la rótula de apoyo de los anclajes*

La falla, que ocurrió a una carga de 4,058 kg por punto de carga, ocurrió en las barras de PRFC a la salida de los anclajes. La rótula no giró debidamente, y causó un quiebre forzado en la barra. Este tipo de quiebre causó cizallamiento en la barra y con eso la falla instantánea de la misma, como se puede observar en la Figura 6-49.

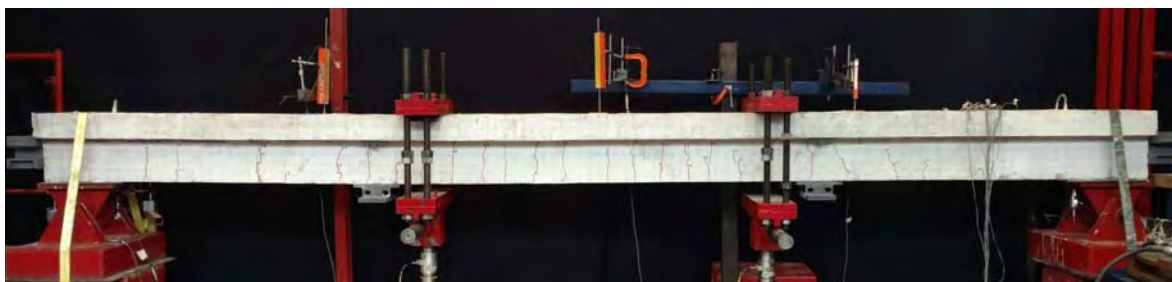
*Figura 6-55 Pre-agrietamiento a 0.3 mm de espesor – vista frontal*

La viga 2 se llevó por el proceso de pre-agrietamiento, en esta ocasión pudiendo registrar los ciclos de carga correspondientes. Se logró el objetivo de un espesor de grietas de 0.3 mm y un desplazamiento de 36 mm en el centro del claro de la viga. La mayor parte de las grietas se iniciaron en el primer ciclo de carga. El patrón de grietas es parecido al patrón observado en la Viga 1 (Figura 6-55, Figura 6-56 y Figura 6-57).

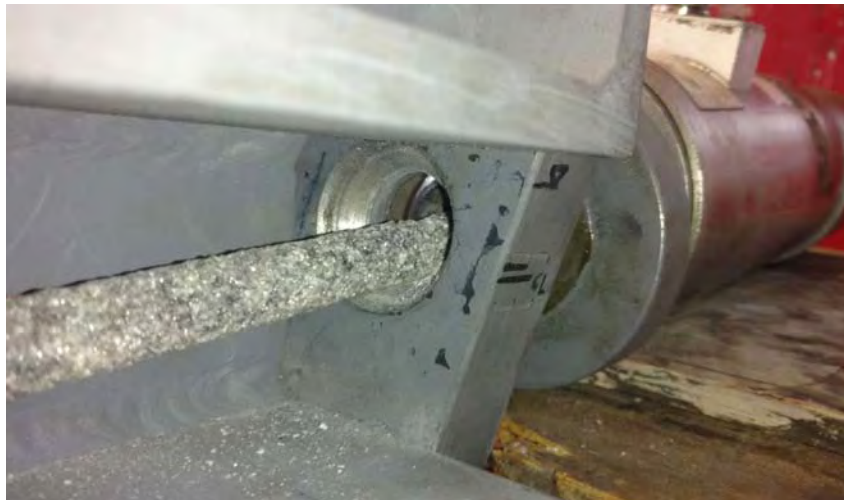
*Figura 6-61 Punto de salida de barra de rótula de apoyo*

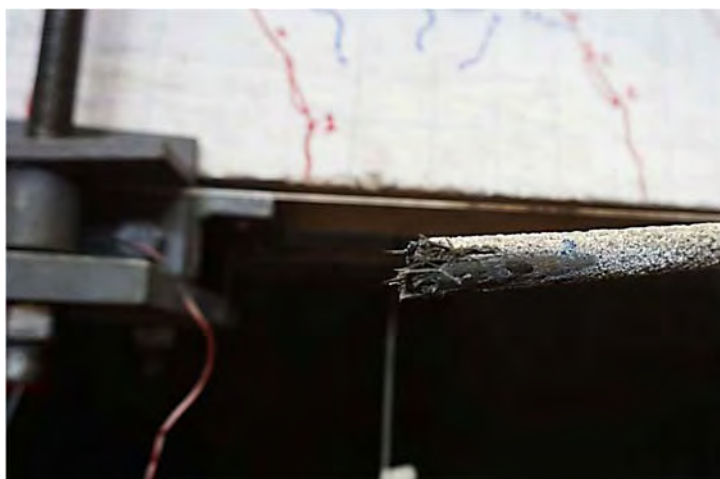
*Figura 6-73 Falla de barra PRFC sobre el desviador derecho a detalle*

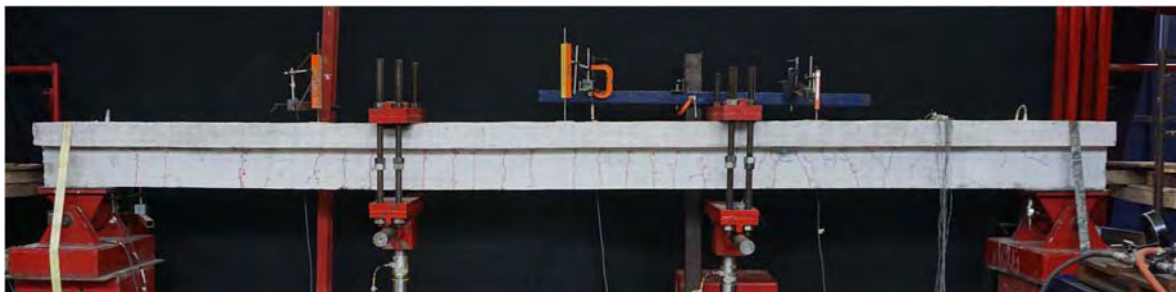
Figura 6-76 Deformación visible de la Viga 2 alcanzando su falla última

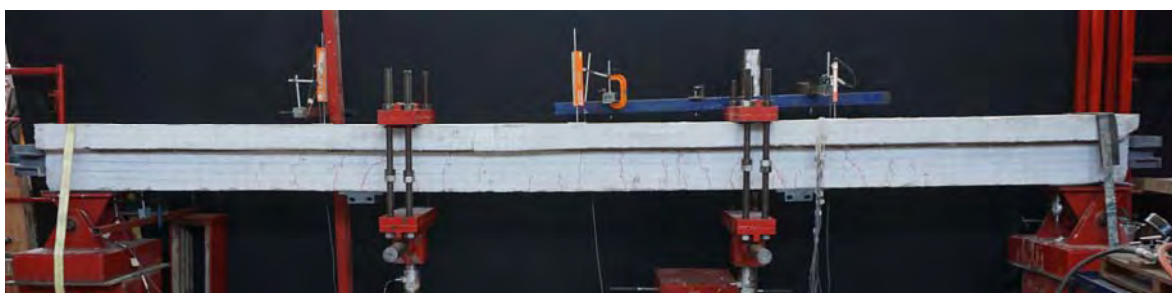
*Figura 6-79 Pre-agrietamiento a 0.3 mm de espesor – vista frontal*

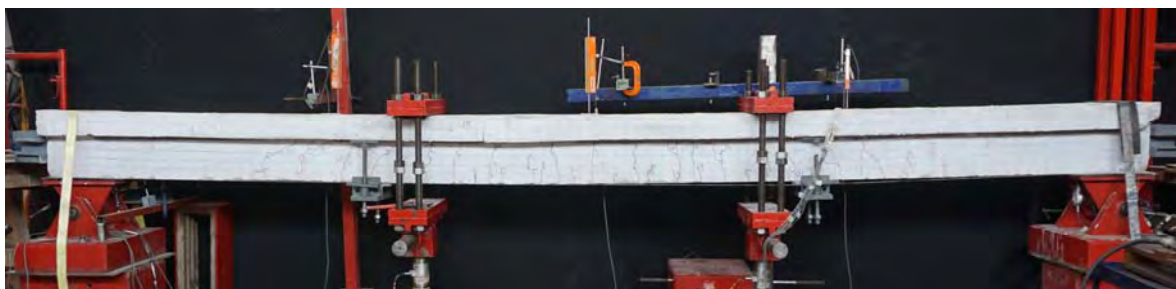
*Figura 6-92 Deformación visible de la Viga 3 alcanzando su falla última*

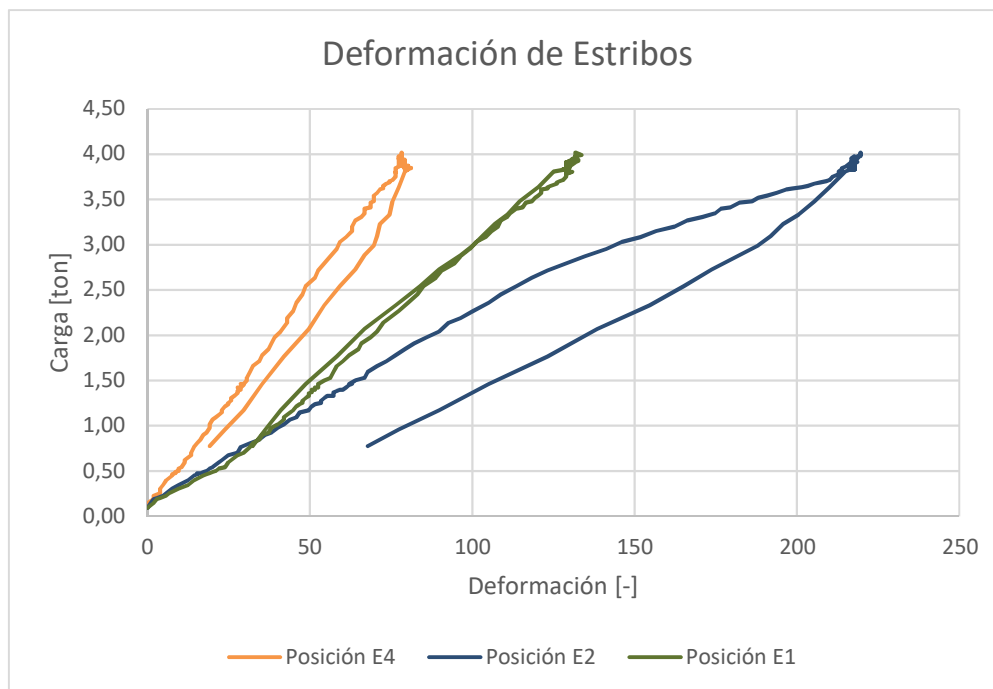
Figura 11-12 Ensayo a falla final de Viga 2 – Deformación de estribos
