UNIVERSIDAD AUTÓNOMA METROPOLITANA
Unidad Azcapotzalco

**EFFECTO DE LOS MUROS DE RELLENO EN LA RESPUESTA DE EDIFICIOS
DE CONCRETO CON IRREGULARIDAD TORSIONAL DAÑADOS DURANTE
EL SISMO DEL 19 DE SEPTIEMBRE DE 2017**

TESIS

PARA OBTENER EL GRADO DE
MAESTRA EN INGENIERÍA ESTRUCTURAL

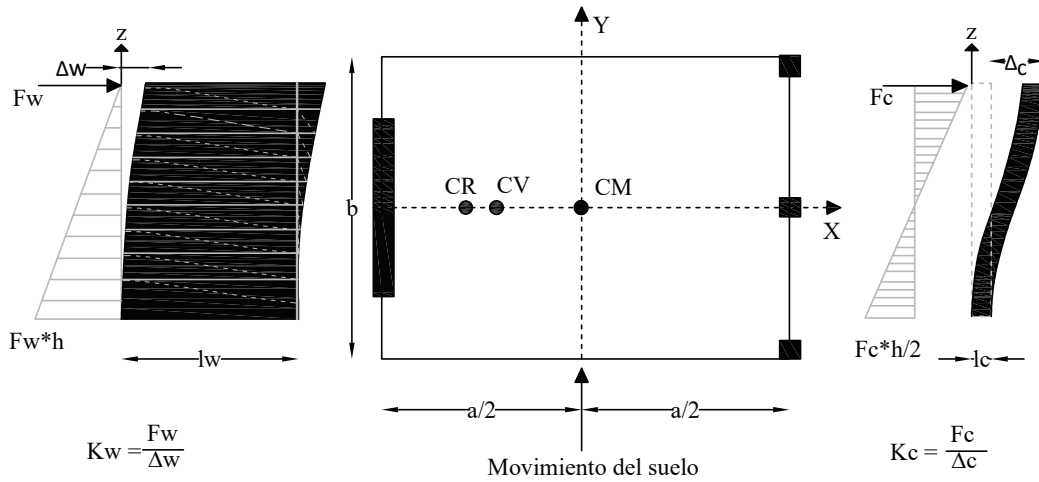
Fig. 2.1: Modelo estructural, Peng y Wong, 2008

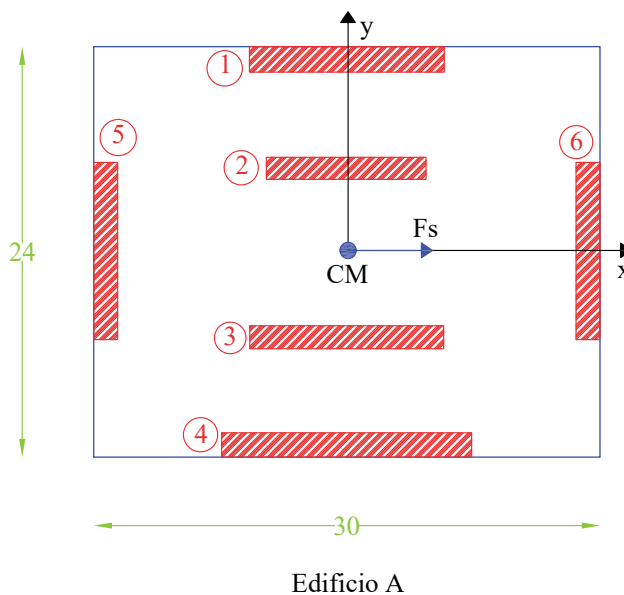
Fig. 2.3: Edificios analizados. Crisafulli *et. al.*, 2004

Los resultados de estos análisis explican que para el caso uno donde hace referencia a una irregularidad en rigidez, produce valores de rotaciones altas en el rango elástico y bajas cuando incurre en el comportamiento no lineal, en cambio para el caso dos los valores de las rotaciones son más altas en el rango inelástico, el caso tres y cuatro tuvieron la misma tendencia que el caso dos. Otro trabajo relacionado con sistemas restringidos a torsión es el que desarrollaron Miranda B. *et. al.* (2012), utilizando un modelo de dos grados de libertad considerando muros dentro y fuera del plano de la dirección de la excitación por medio de un análisis de 2D con las adaptaciones de elementos tipo resortes para representar la rigidez de los muros en el plano y un resorte rotacional en el centro para representar los muros fuera del plano, esto se muestra en la Figura 2.4, comparando los métodos propuestos por Beyer-Priestley y MacRae. En los sistemas restringidos ante torsión demostraron que con la variabilidad del coeficiente de reducción de la resistencia del sistema (R) y periodos de la estructura (T), el desplazamiento crítico de las paredes fuera del plano aumentan cuando aumenta R y T , siendo el método de MacRae el más conservador en el rango elástico. Por otro lado, el aumento de la masa rotacional causa una disminución en el desplazamiento del muro y de igual manera la propuesta de MacRae es conservadora utilizando un valor de masa rotacional más baja.

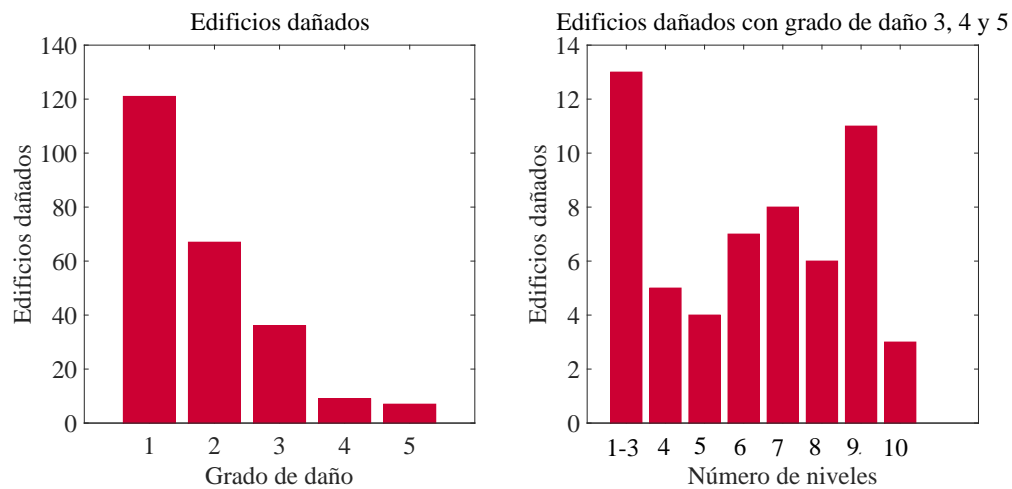
Fig. 3.3: (a) Distribución de todos los edificios dañados por el sismo del 19 de septiembre de 2017 por grado de daño. b) Distribución de los edificios dañados con Grado 3, 4 y 5 por el sismo del 19 de septiembre de 2017 contra número de niveles. Gómez-Bernal *et. al.* (2018).

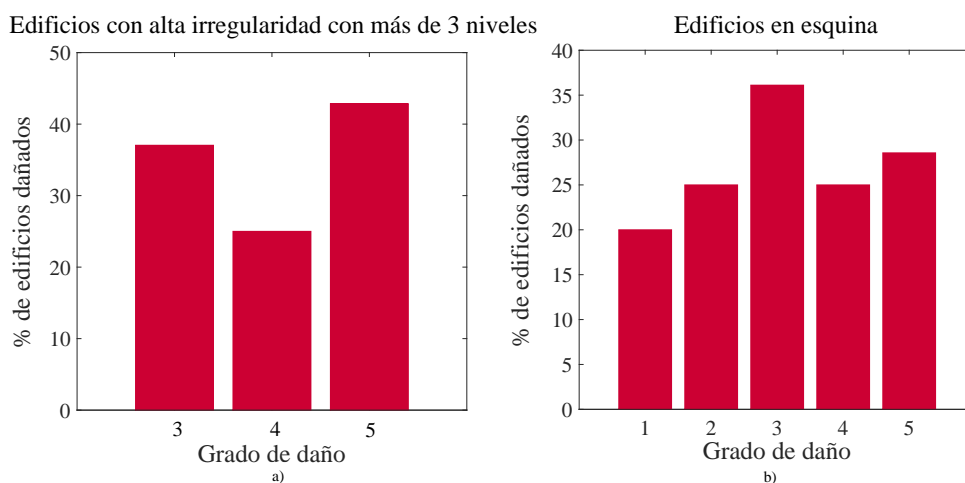
posterior del edificio) se obtuvo que los porcentajes de edificios localizados en esquina con grado 3, 4 o 5 fueron de 36.11, 25 y 28.57% respectivamente, es decir 15 edificios de los 42 reportados con daño tres, dos de ocho con grado cuatro y dos de siete con grado cinco, se localizaban en esquina. Por otro lado, para edificios con irregularidad en planta se encontró que para grados de daño 3, 4 y 5 los porcentajes de los edificios con este tipo de irregularidad fueron de 37.04, 25, 42.85% respectivamente, estos datos se presentan en la Figura 3.4.

Fig. 3.4: (a) Porcentaje de los Edificios en esquina con algún tipo de daño. (b) Edificios con Grado 3, 4 y 5 y con irregularidad en planta, dañados por el sismo del 19 de septiembre de 2017. Gómez-Bernal *et. al.* (2018).

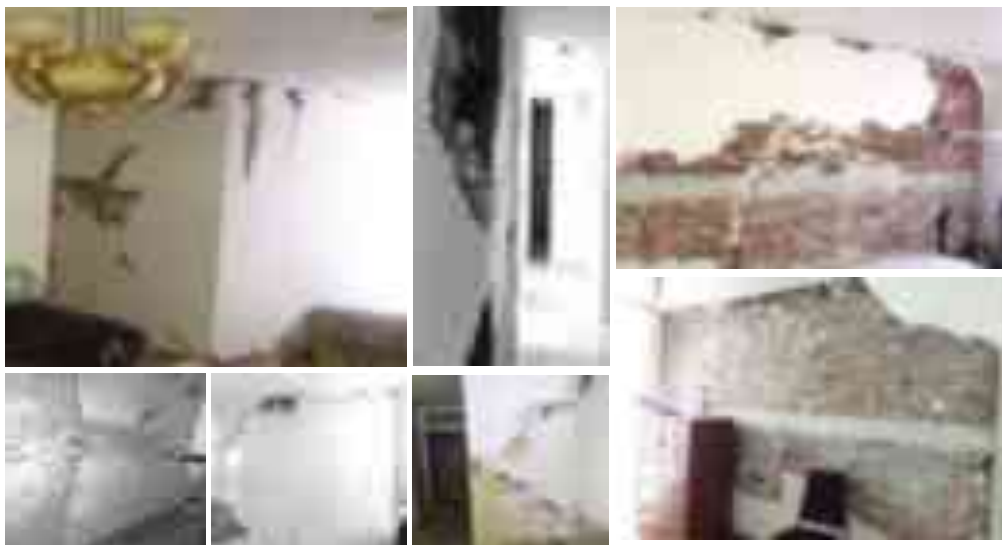
Por otro lado, la mayoría de los muros divisorios de los departamentos del primer piso se cuartearon de manera que ya no tenían funcionalidad, además no contaban con confinamiento y la unión entre muros sufrió desprendimiento de piezas, ya que ésta solo se proporcionaba por el recubrimiento, es decir, una unión deficiente de mampostería. En la Figura 4.5 se ejemplifican los tipos de falla presentados en los muros divisorios, al no tener confinamiento ni refuerzo en la mampostería y al estar sometido a cargas laterales se produjeron esfuerzos de tensión en los elementos que no fueron posibles de soportar, ya que, la resistencia de tensión de la mampostería es baja a comparación de la resistencia a compresión.

Fig. 4.5: Daños presentados en los muros de los departamentos.

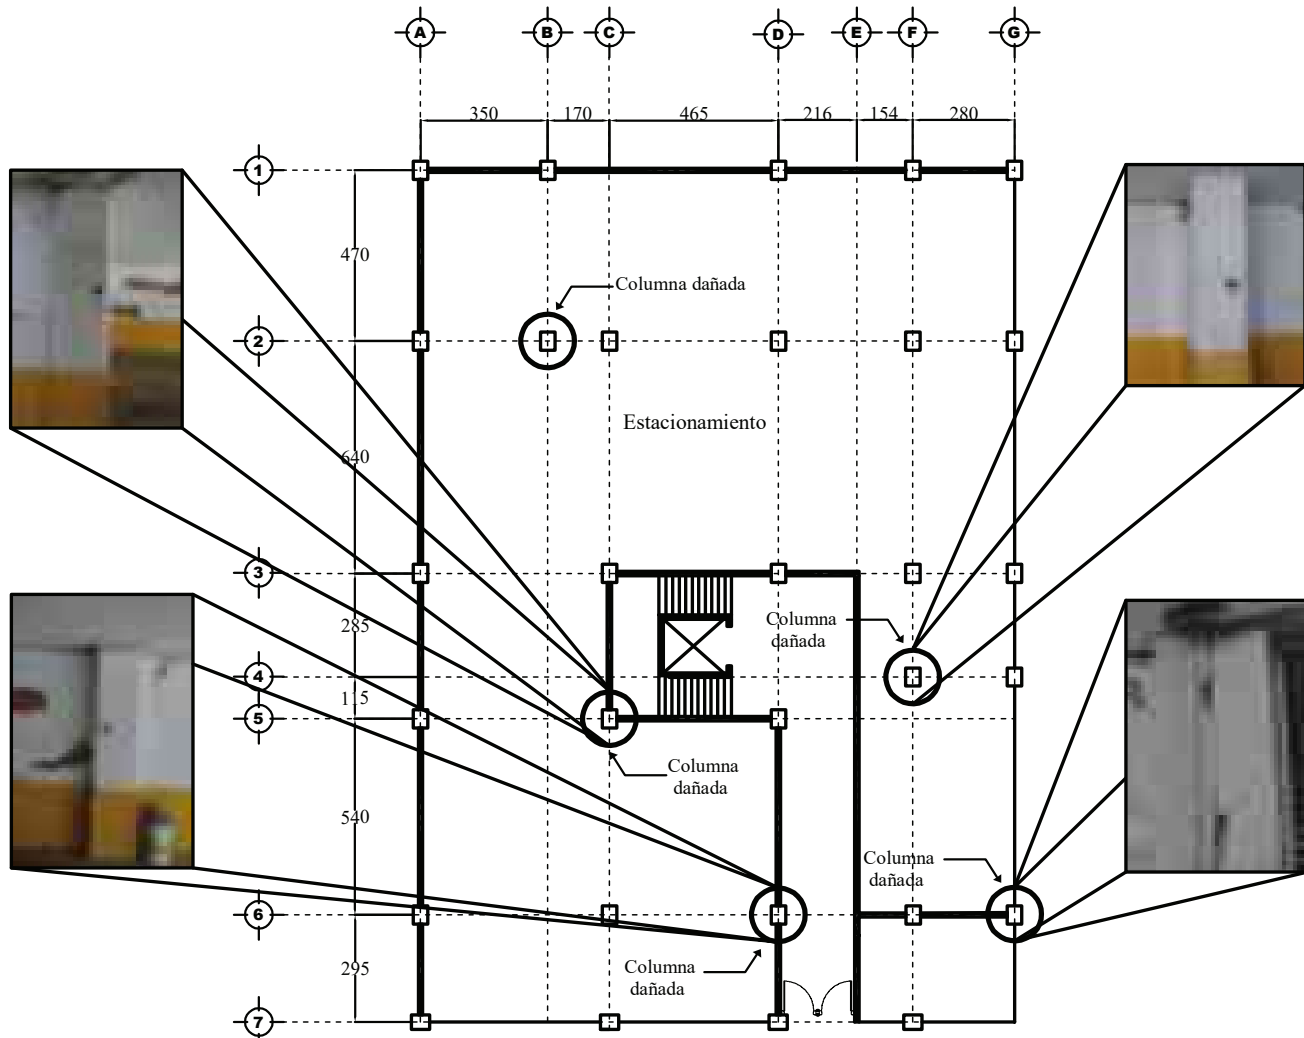
estos elementos se muestra en la Figura 4.7, donde las columnas encerradas con un círculo tuvieron las condiciones de daño ya explicado, además de evidencia fotográfica que se recabó.

Fig. 4.7: Columnas detectadas con daño

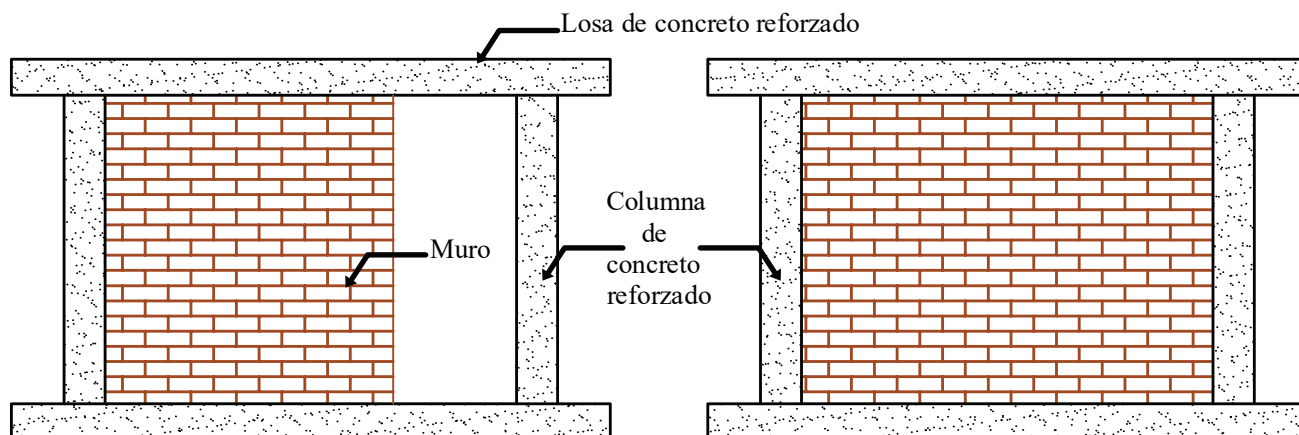
El segundo modelo elaborado fue considerando solo los muros estructurales que en su mayoría

Fig. 4.9: Ejemplo de muros no estructurales y muros estructurales.

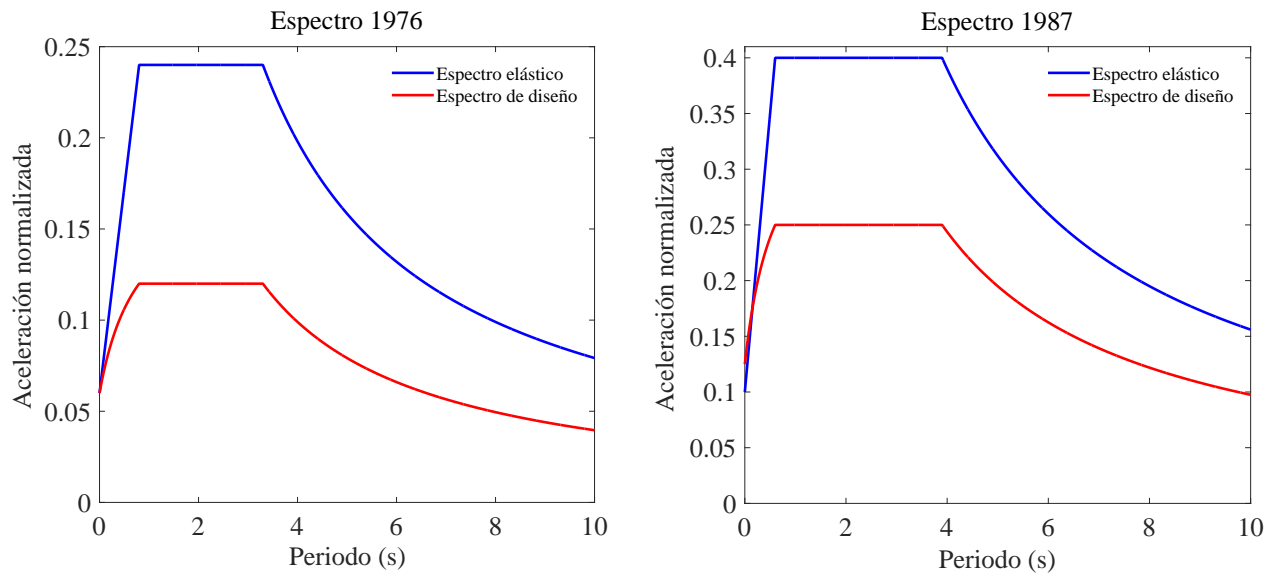
Fig. 4.10: Espectros de diseño de los reglamentos de 1976 y 1987.

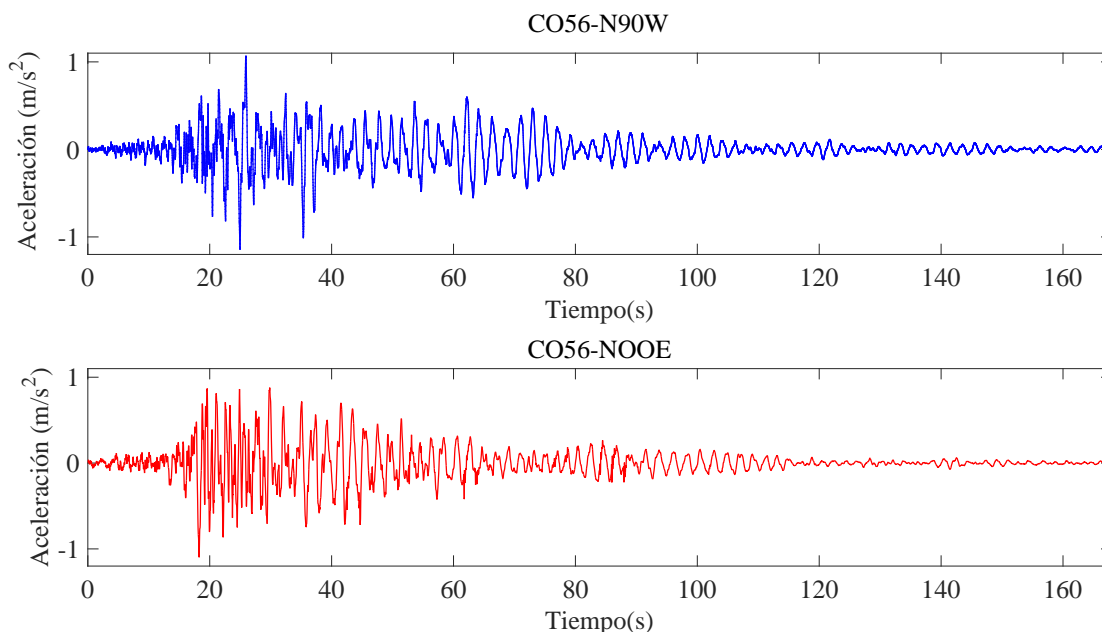
La estación CO56 fue seleccionada por la cercanía al edificio estudiado, se obtuvieron los registros en dirección N90W Y N00E que se filtraron por medio del software Seismo Signal con el método de línea base, este acelerograma se utilizó en los modelos para conocer la respuesta del sistema ante carga sísmica con las diferentes configuraciones de densidades de muros utilizadas en los modelos.

Fig. 4.11: Aceleraciones registradas en dos diferentes direcciones.

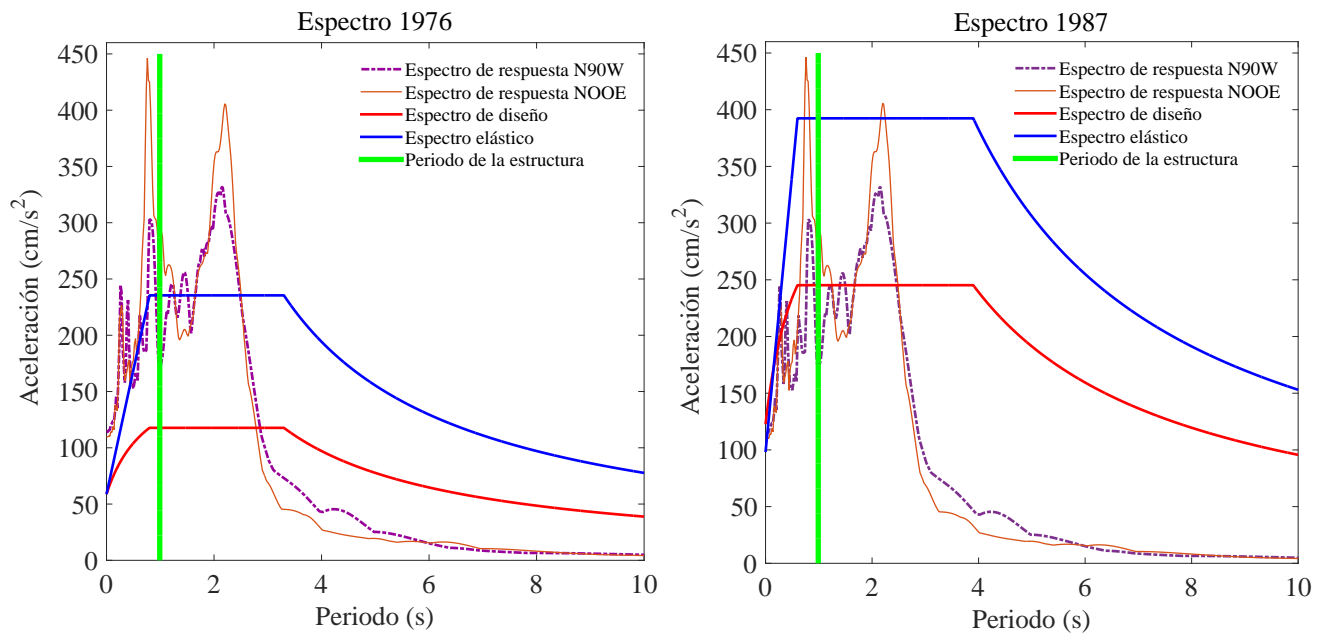
Si el edificio analizado en esta tesis hubiera sido diseñado con el reglamento del año de 1987, considerando las irregularidades estructurales y un mejor diseño en los elementos sobre todo en los muros, el daño de éste sería significativamente menor. Estas comparaciones se muestran en la Figura 4.12.

Fig. 4.12: Comparación de espectros de respuesta respecto a los espectros de diseño de cada reglamento.

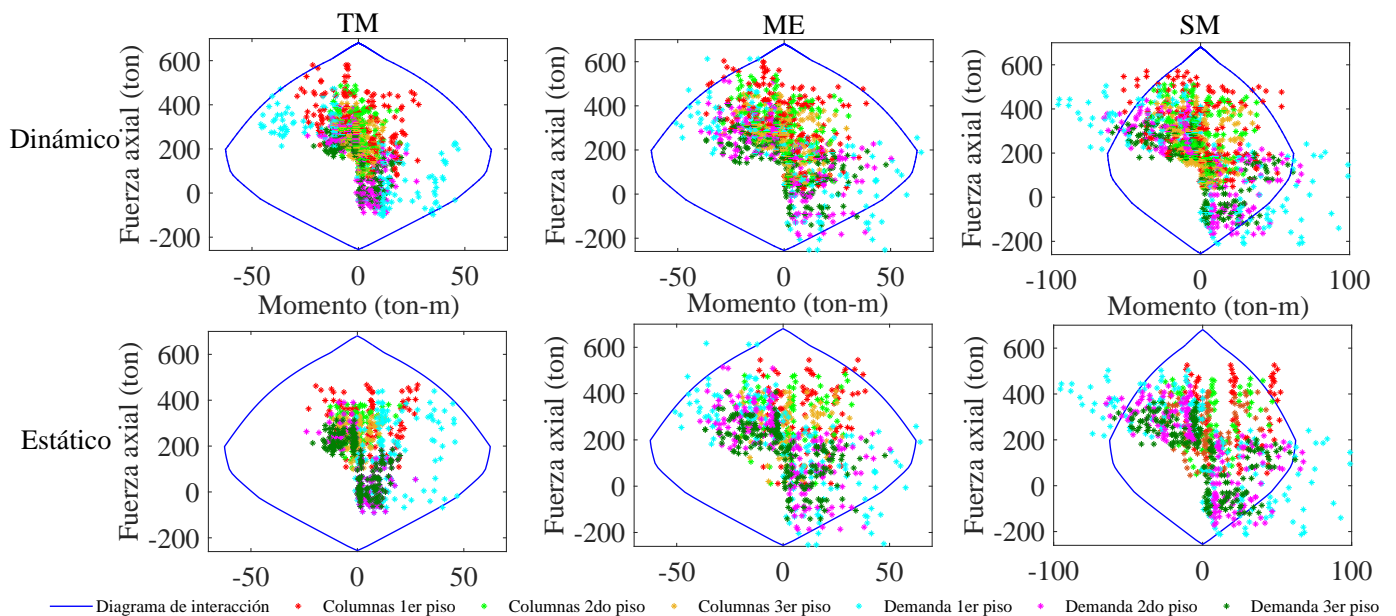
De estos elementos se muestra la comparativa de las fuerzas axiales y los momentos flexionantes que se demandaron por las fuerzas espectrales del método estático y dinámico en la Figura 5.9, de igual manera las ocasionadas por la fuerza de las aceleraciones registradas en la estación de CO56 de la Red Acelerográfica de la Ciudad de México que se encuentra cerca de la estructura, para proporcionar el movimiento experimentado con precisión.

Fig. 5.9: Diagramas de interacción de las columnas de los primeros pisos para cada tipo de modelo

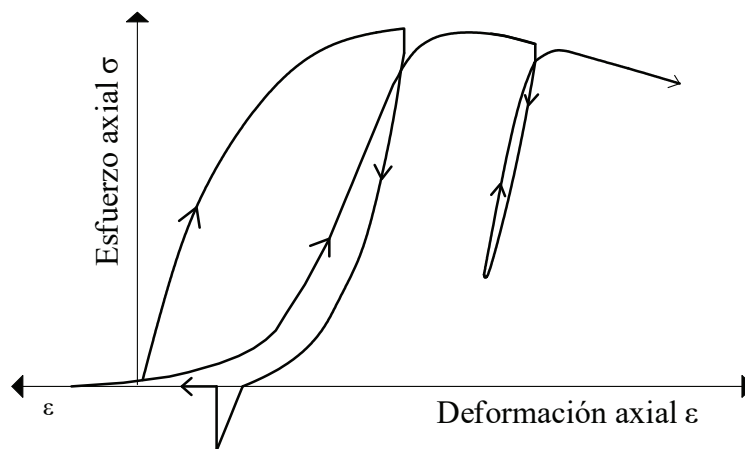
Fig. 6.3: Modelo Histerético para representar el comportamiento no lineal de los muros de mampostería (Crissafulli 1997).

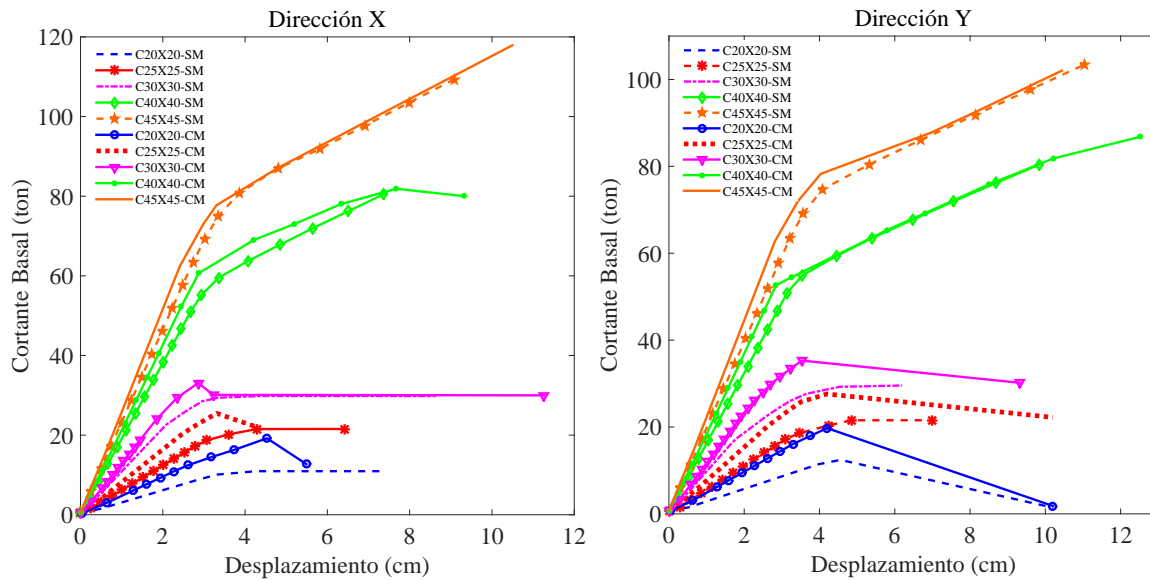
Fig. 6.19: Curvas de capacidad para ambas direcciones de cada modelo

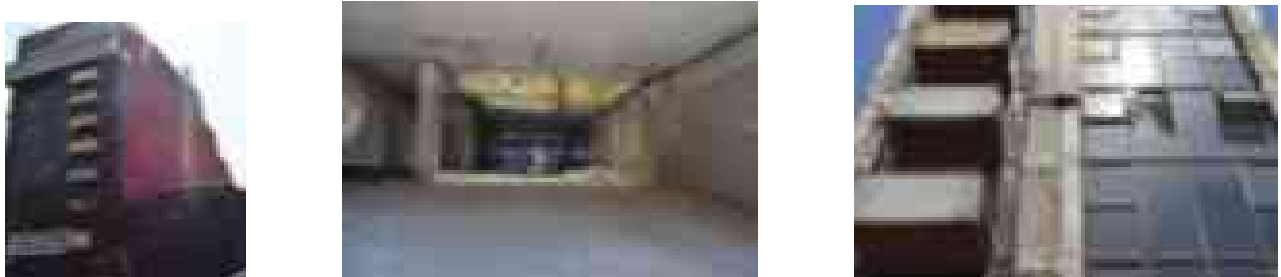
Fig. A.1: Daños presentados en el edificio localizado en Chapultepec 444

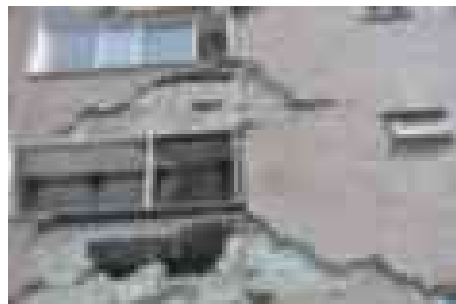
Fig. A.2: Daños presentados en el edificio localizado en Cozumel 85

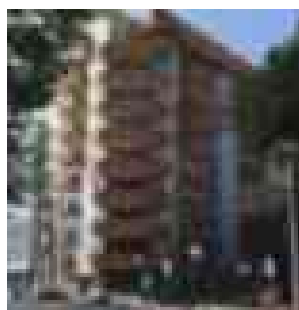
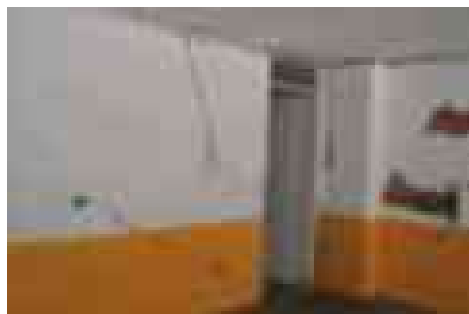
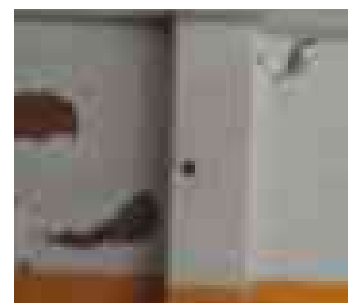
Fig. A.4: Daños presentados en el edificio localizado en Morelia 107
