**RESTAURACIÓN Y REUTILIZACIÓN DE UN
INMUEBLE PATRIMONIAL, COMO INSTRUMENTO DE
CONSERVACIÓN DE LA IDENTIDAD LOCAL.
CASO: CASA HABITACIÓN DE LA FAMILIA SILOS,
BARRIO DE SAN MIGUELITO, SAN LUIS POTOSÍ, S.L.P.**

Tesis para optar por el grado de Maestra en Diseño
Posgrado en Rehabilitación, Recuperación y
Conservación del Patrimonio Construido

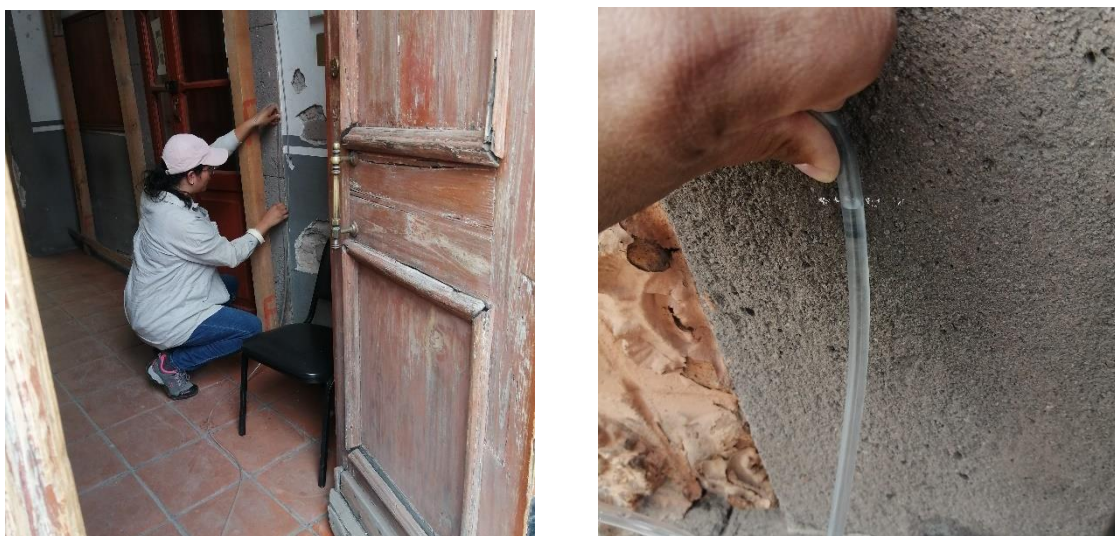
El levantamiento arquitectónico del inmueble, hoy en día “Escuela Estatal de Iniciación Musical”, fue realizado por dos personas con los siguientes instrumentos: telémetro, cinta métrica, flexómetro, nivel de hilo, nivel de manguera y cámara fotográfica. (Figuras 16 y 16.1)

Figura 18 y 16.1. Traslado de nivel cero con manguera. Fotografía: Karina M. A.

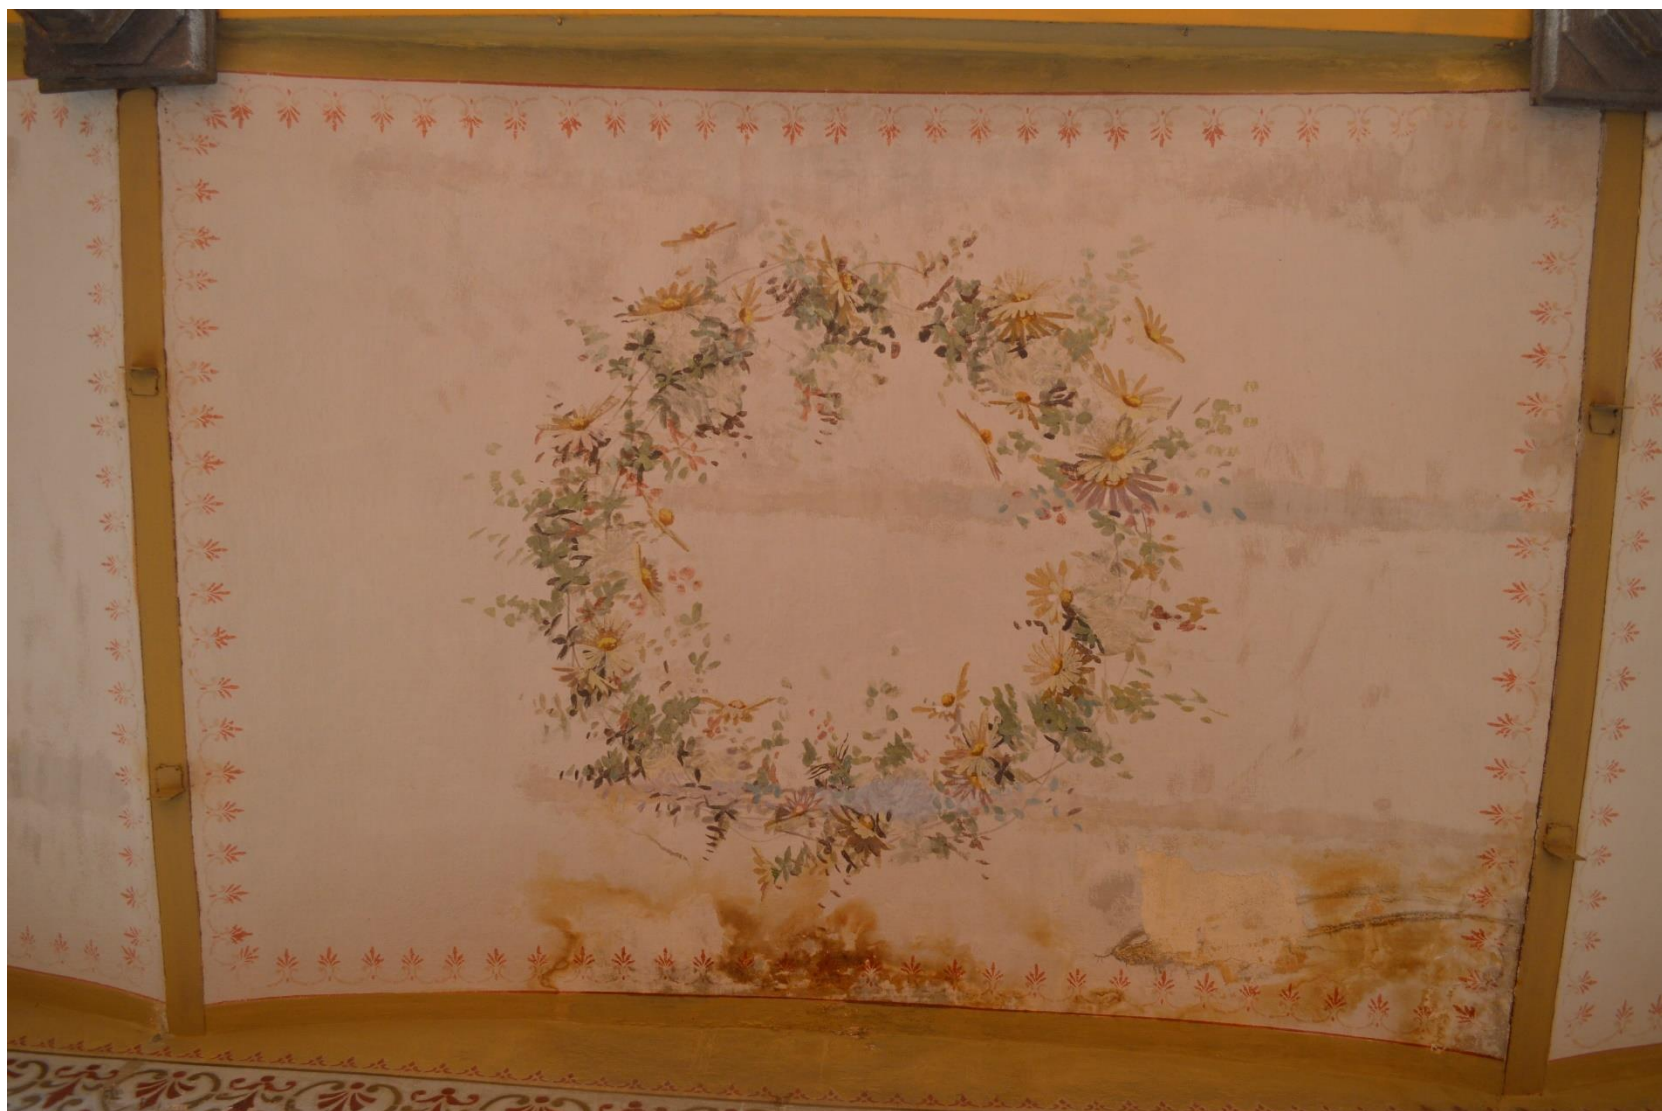
DETALLE 1. Motivo floral, circular. Estado de conservación: presenta eflorescencias salinas, marcas de humedad, laguna en la parte inferior

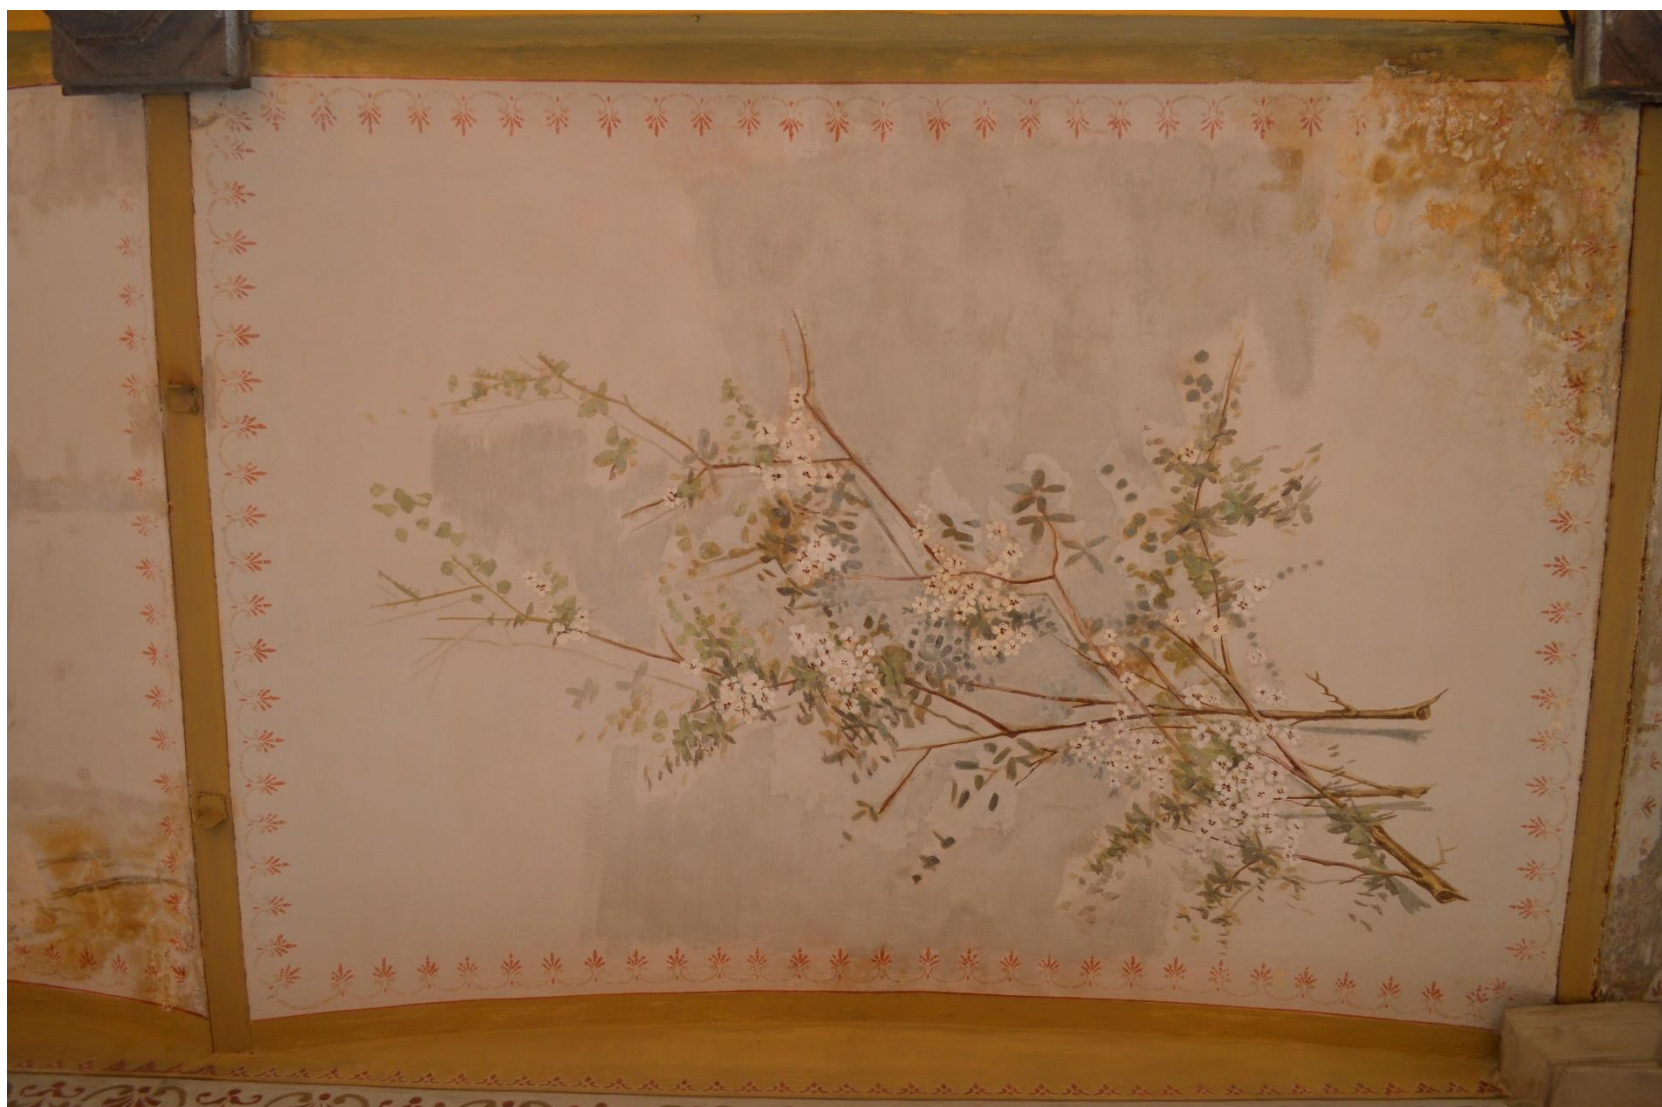
DETALLE 2. Motivo floral, ascendente de costado inferior derecho a costado superior izquierdo. Estado de conservación: presenta eflorescencias salinas, marcas de humedad en margen superior derecho.

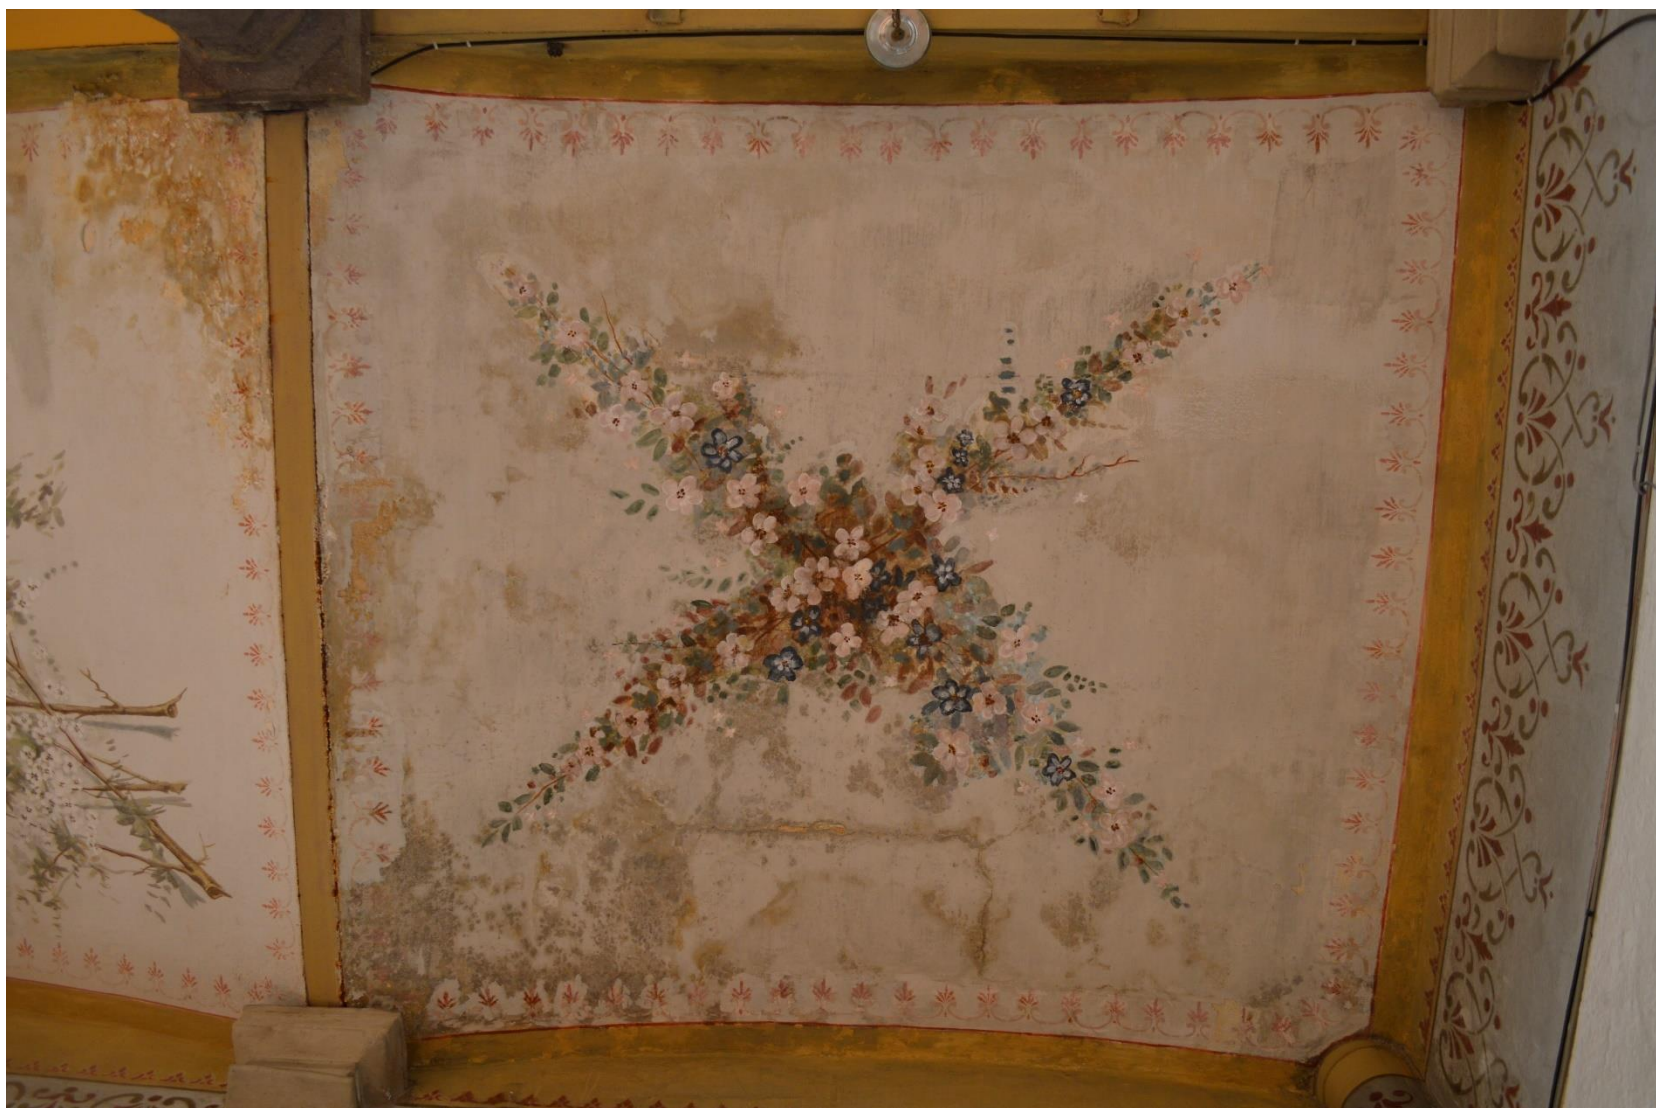
DETALLE 3. Motivo floral, en cruz. Estado de conservación: presenta eflorescencias salinas y marcas de humedad generales.

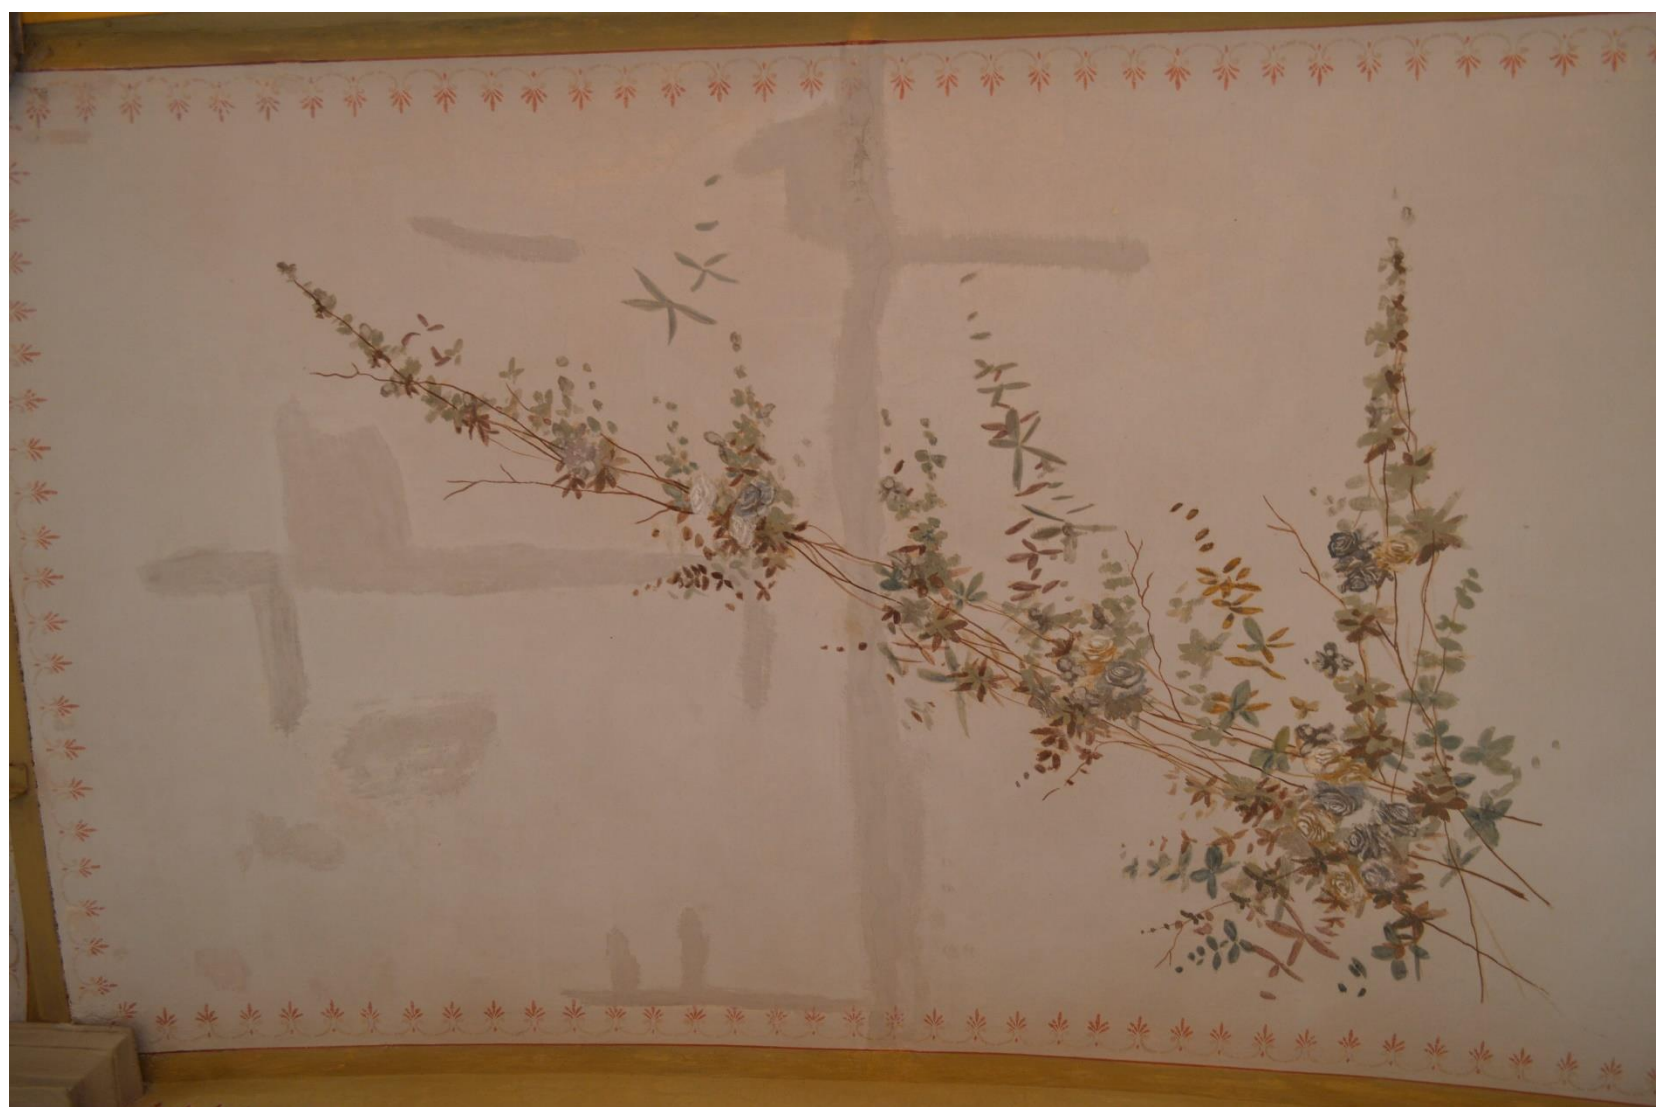
DETALLE 4. Motivo floral, ascendente de costado inferior derecho a costado superior izquierdo. Estado de conservación: presenta “resanes” de intervenciones anteriores.

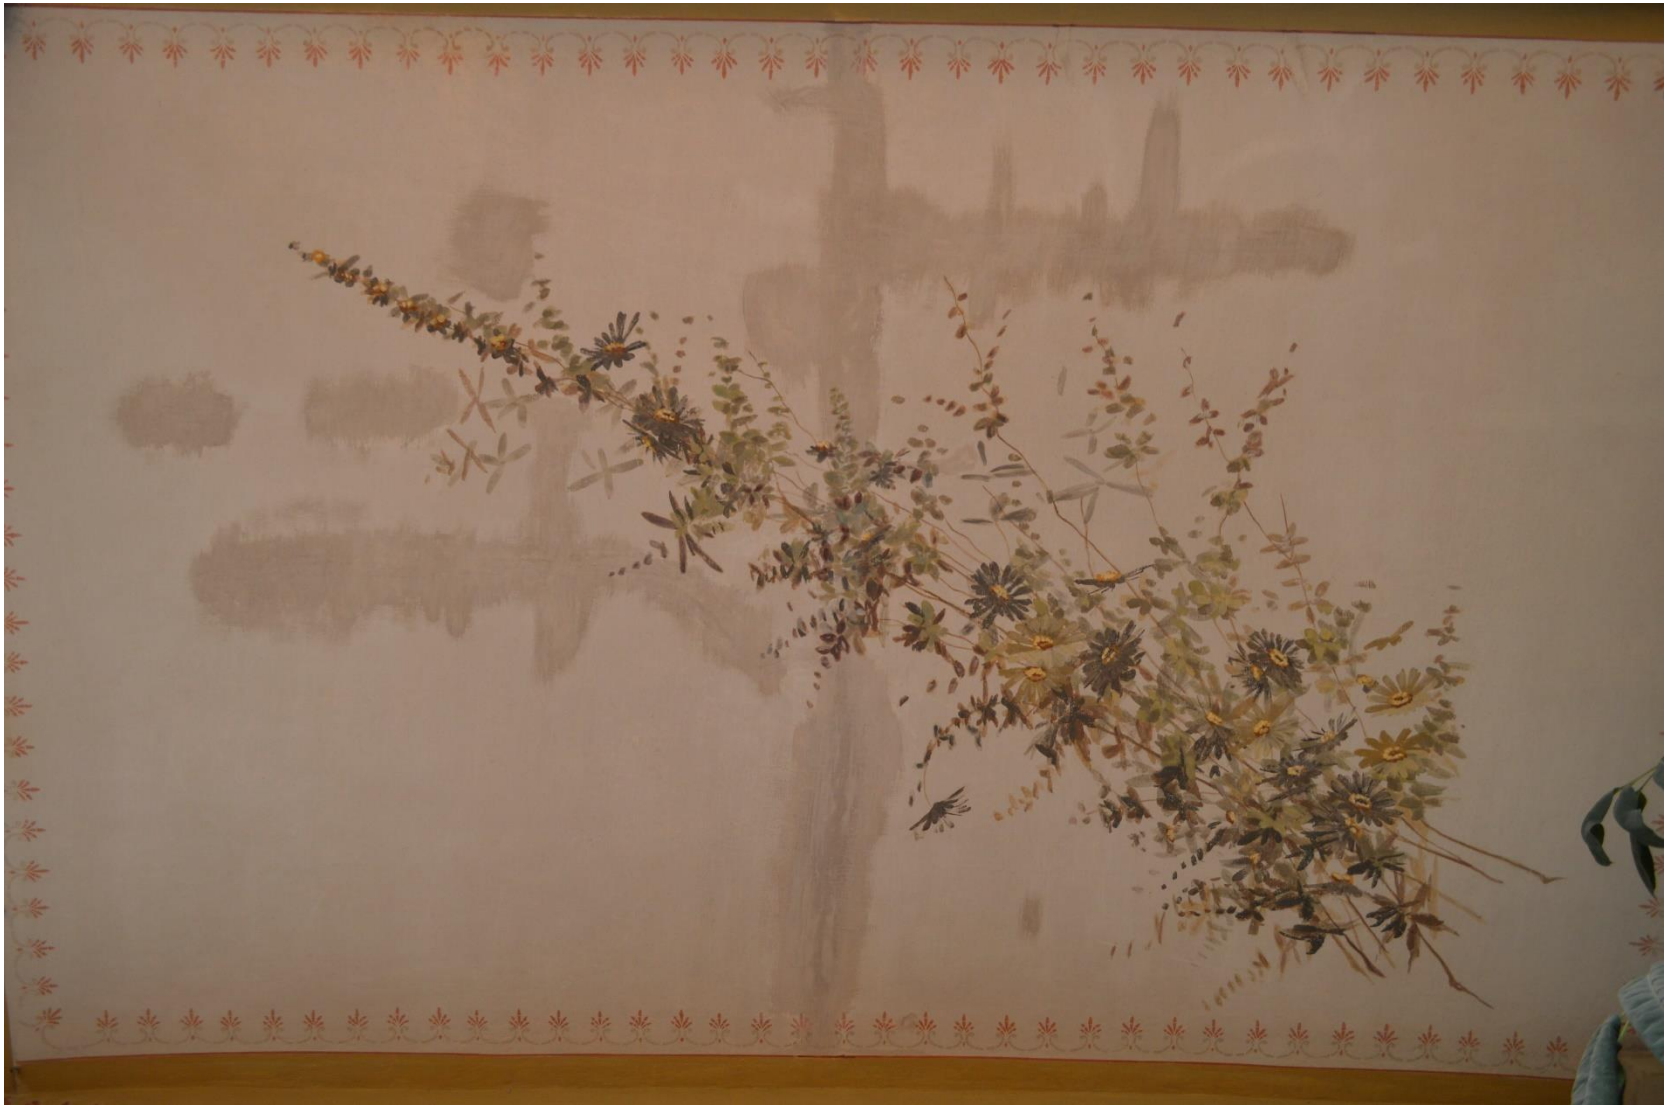
DETALLE 5. Motivo floral, ascendente de costado inferior derecho a costado superior izquierdo. Estado de conservación: presenta “resanes” de intervenciones anteriores.

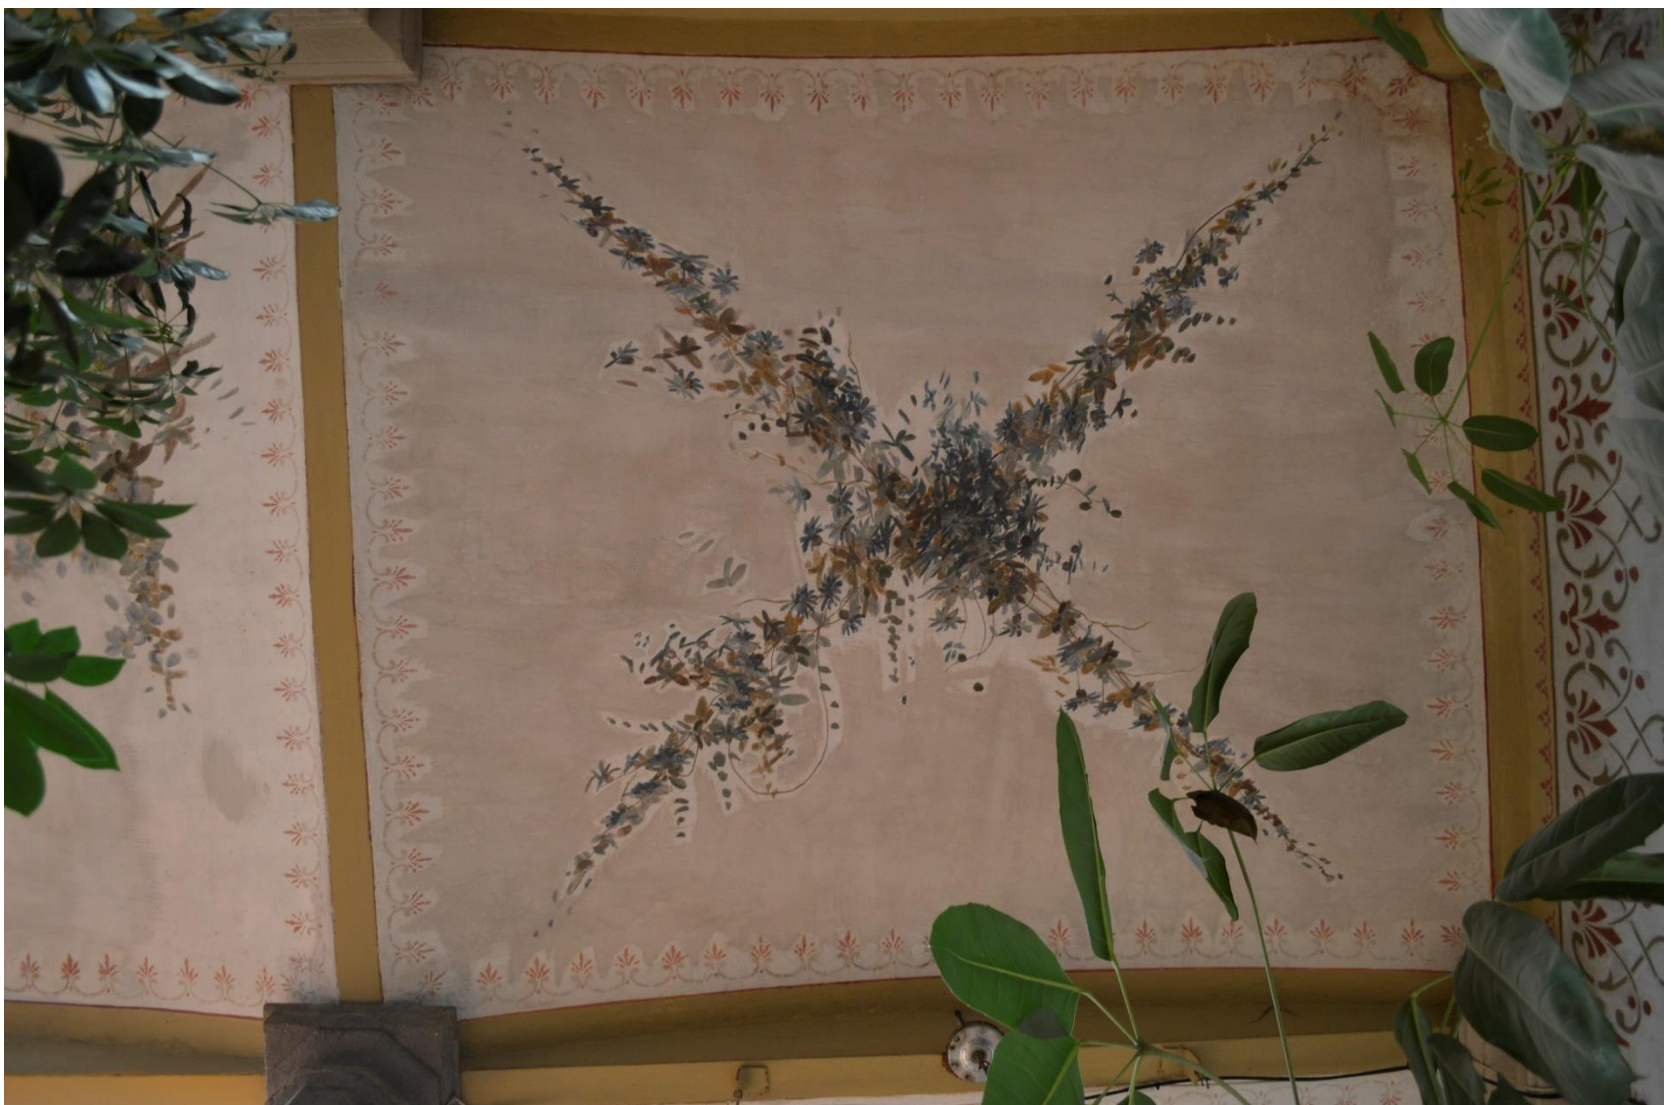
DETALLE 6. Motivo floral, en cruz. Estado de conservación: bueno.

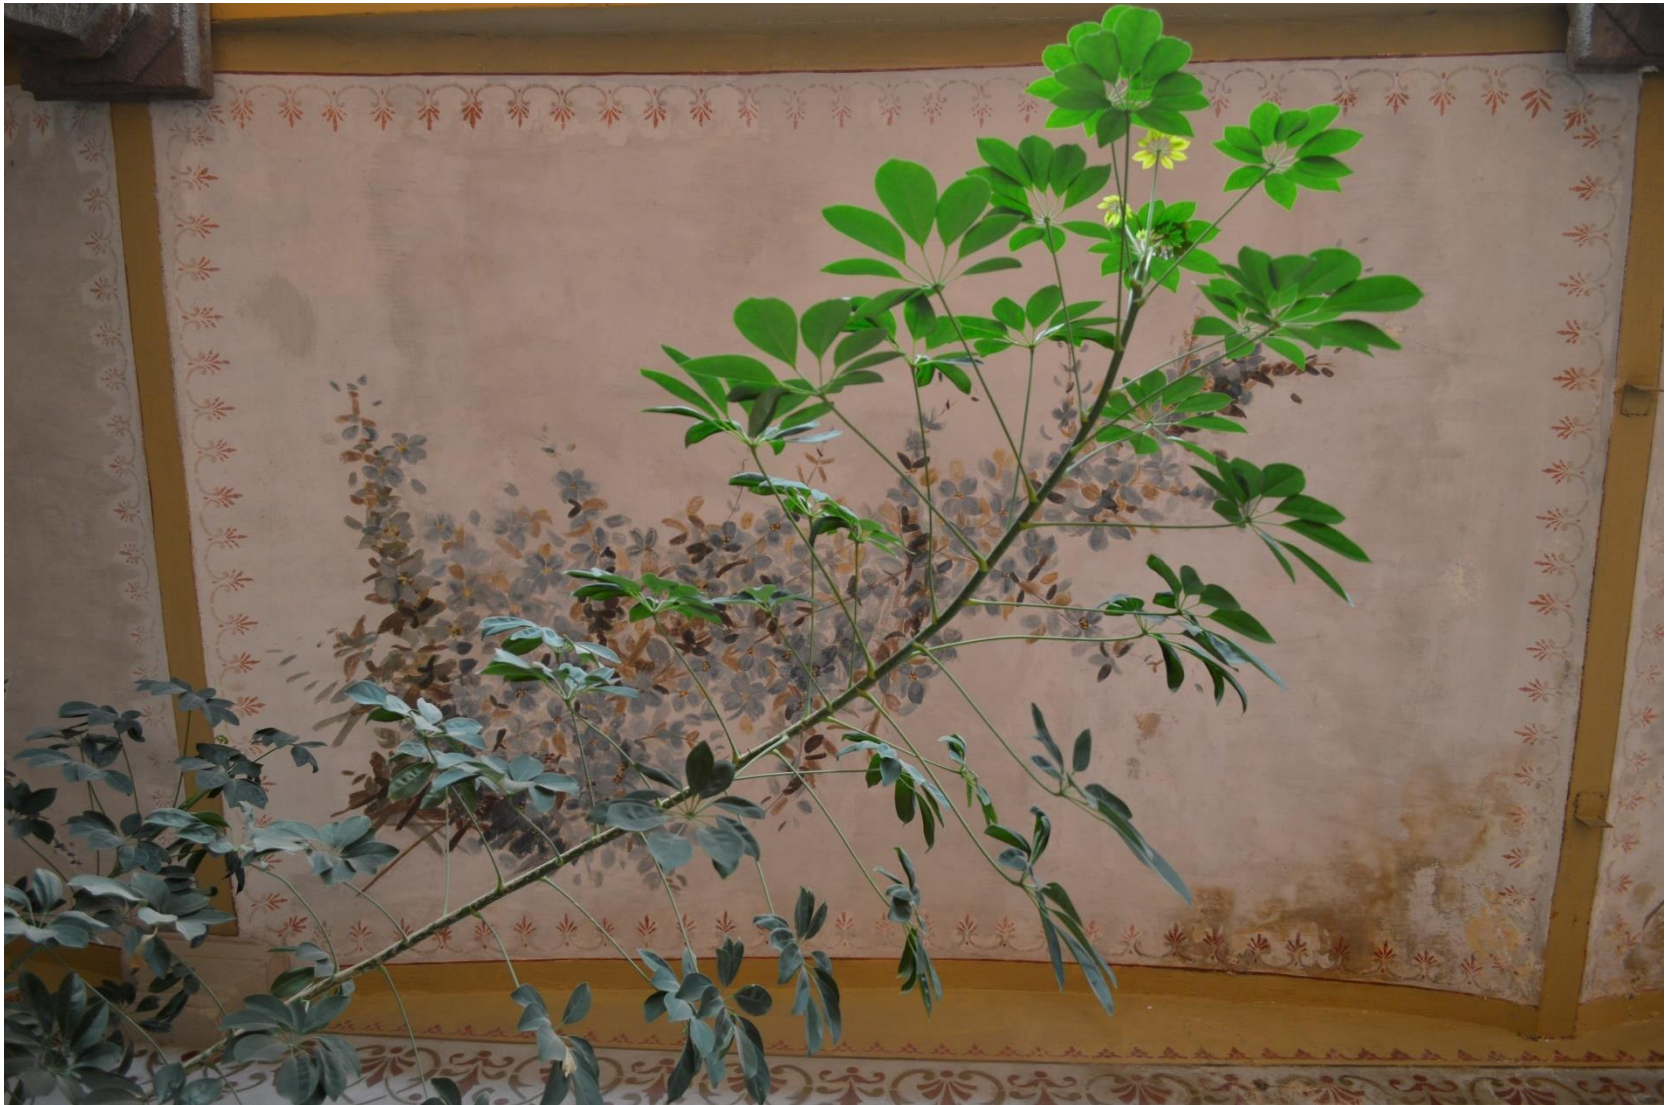
DETALLE 7. Motivo floral, ascendente de costado inferior izquierdo a costado superior derecho. Estado de conservación: presenta eflorescencias salinas y marcas de humedad en costado inferior derecho.

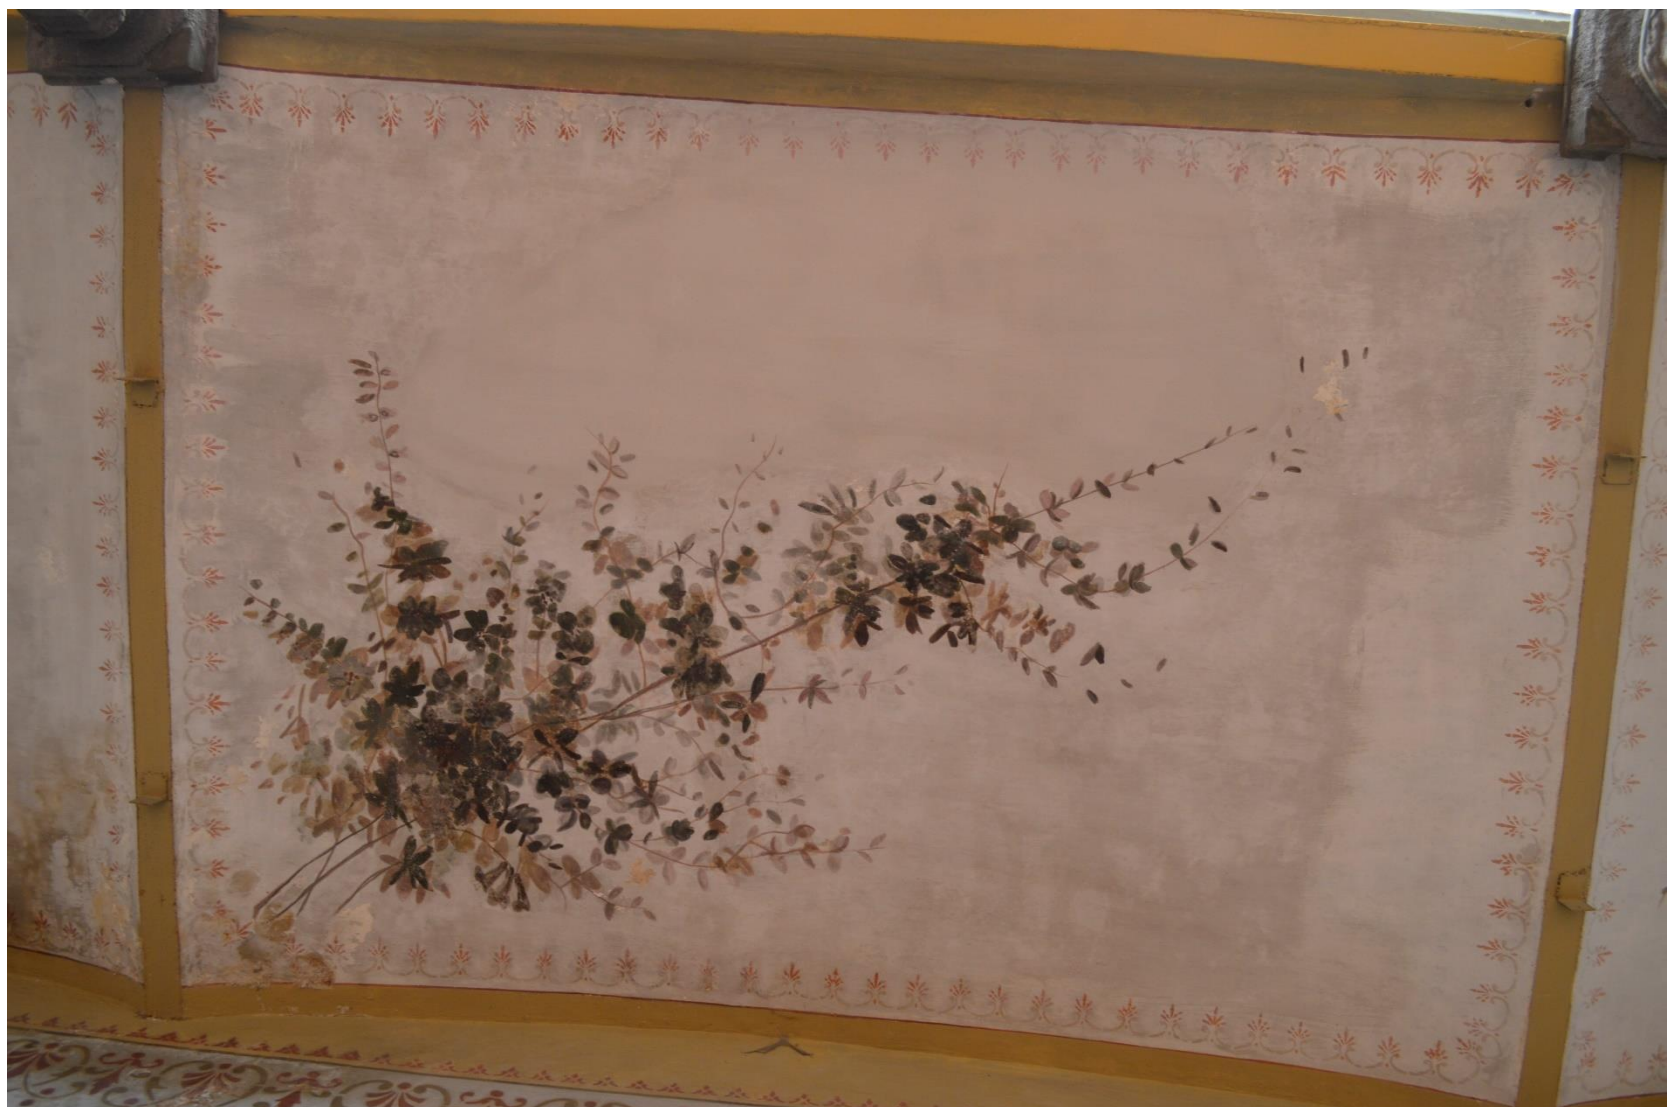
DETALLE 8. Motivo floral, ascendente de costado inferior izquierdo a costado superior derecho. Estado de conservación: presenta eflorescencias salinas y marcas de humedad en costado inferior izquierdo.

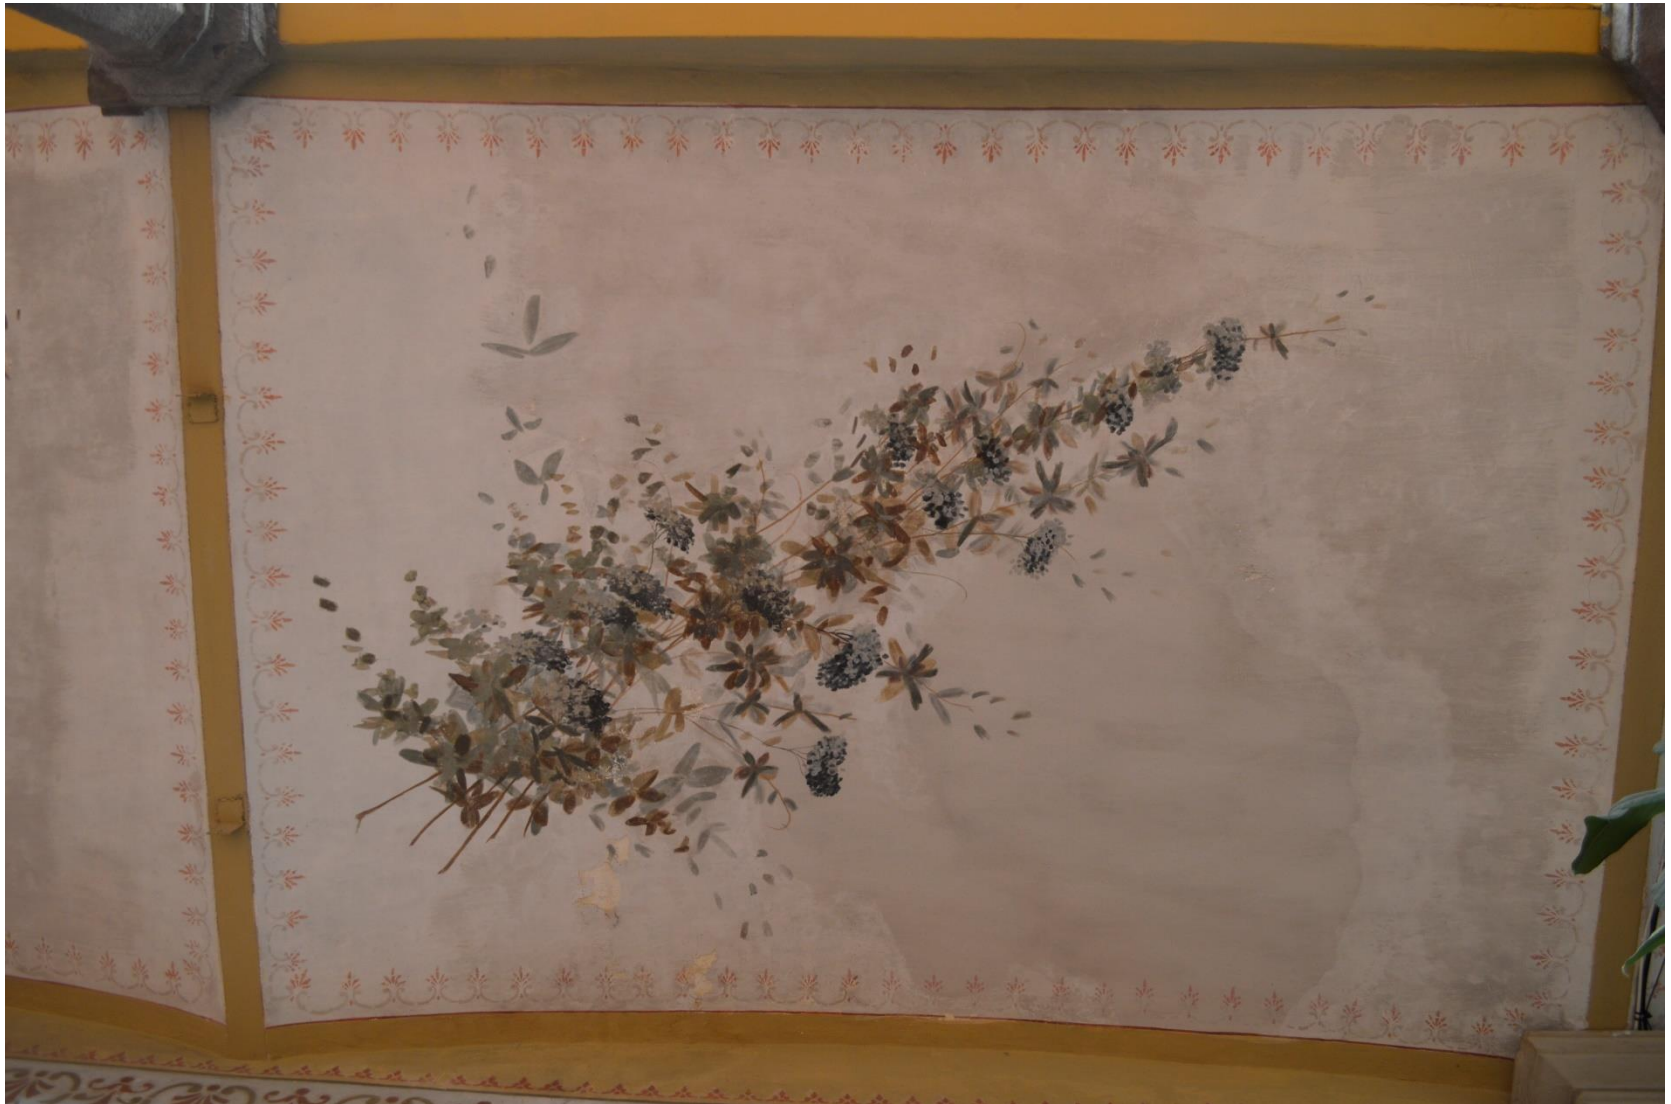
DETALLE 9. Motivo floral, ascendente de costado inferior izquierdo a costado superior derecho. Estado de conservación: presenta marcas de humedad en costado derecho.

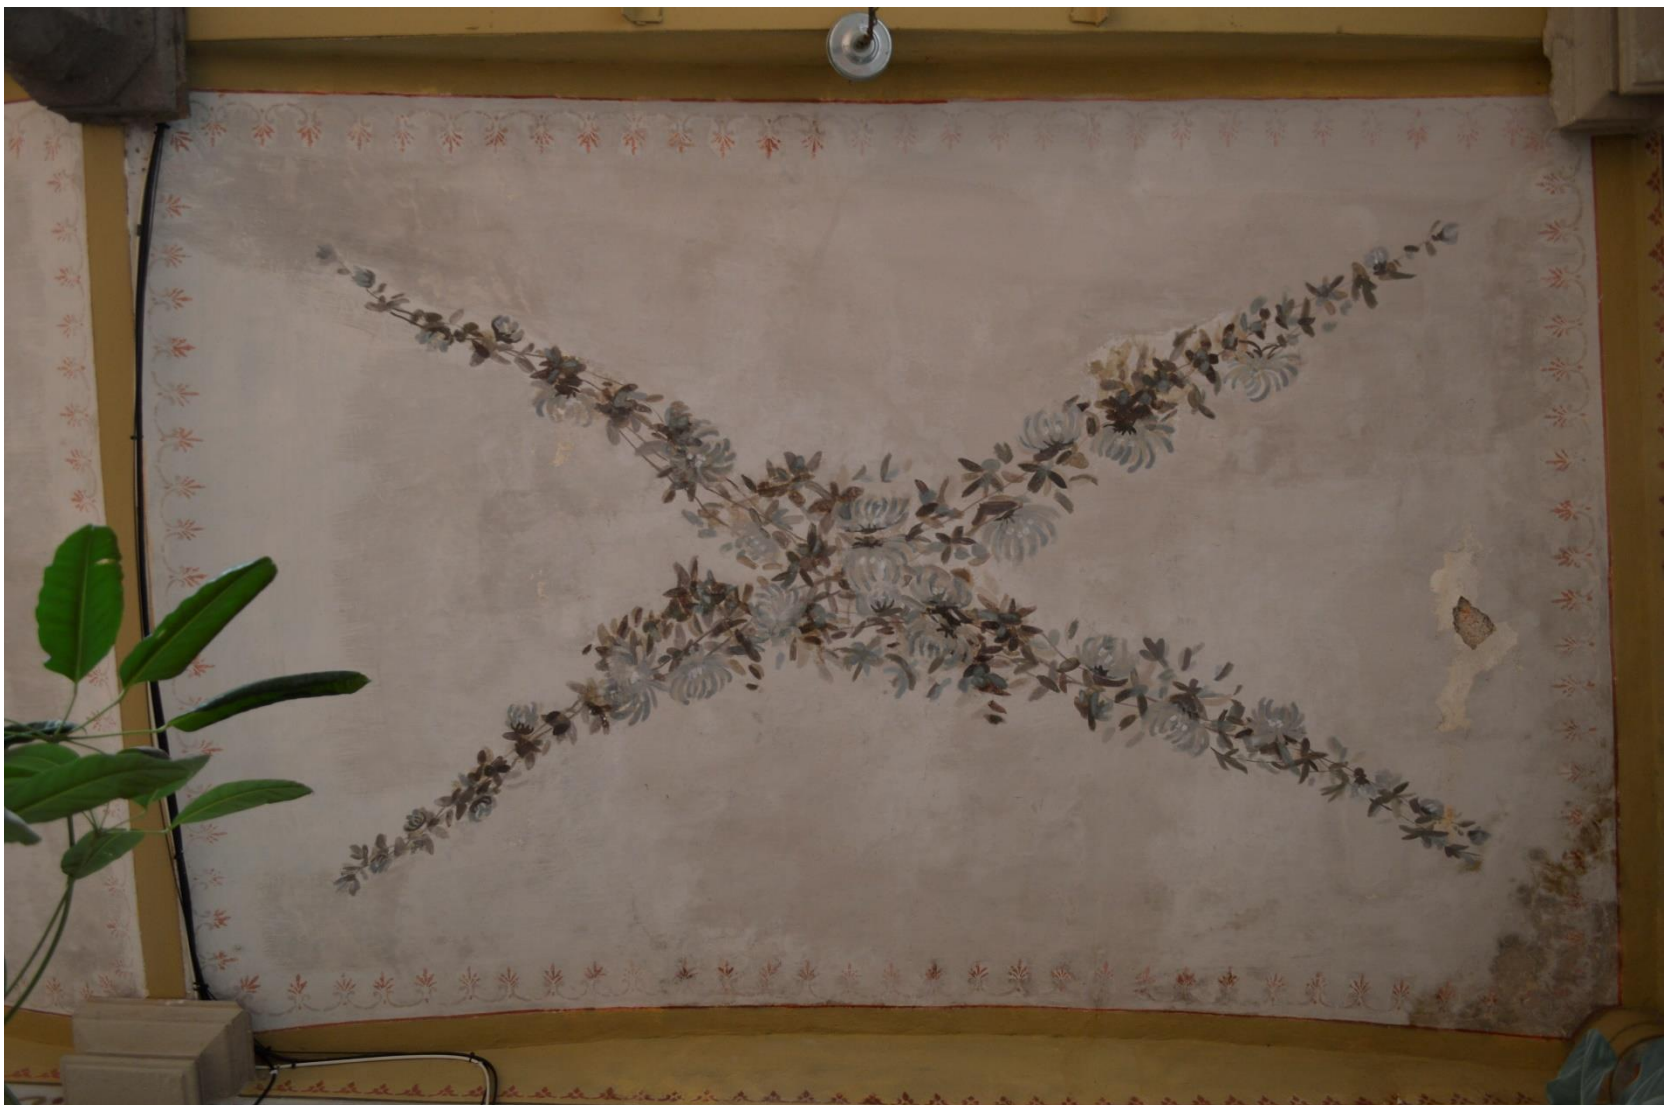
DETALLE 10. Motivo floral, en cruz. Estado de conservación: presenta marcas de humedad generales y faltante en costado derecho.

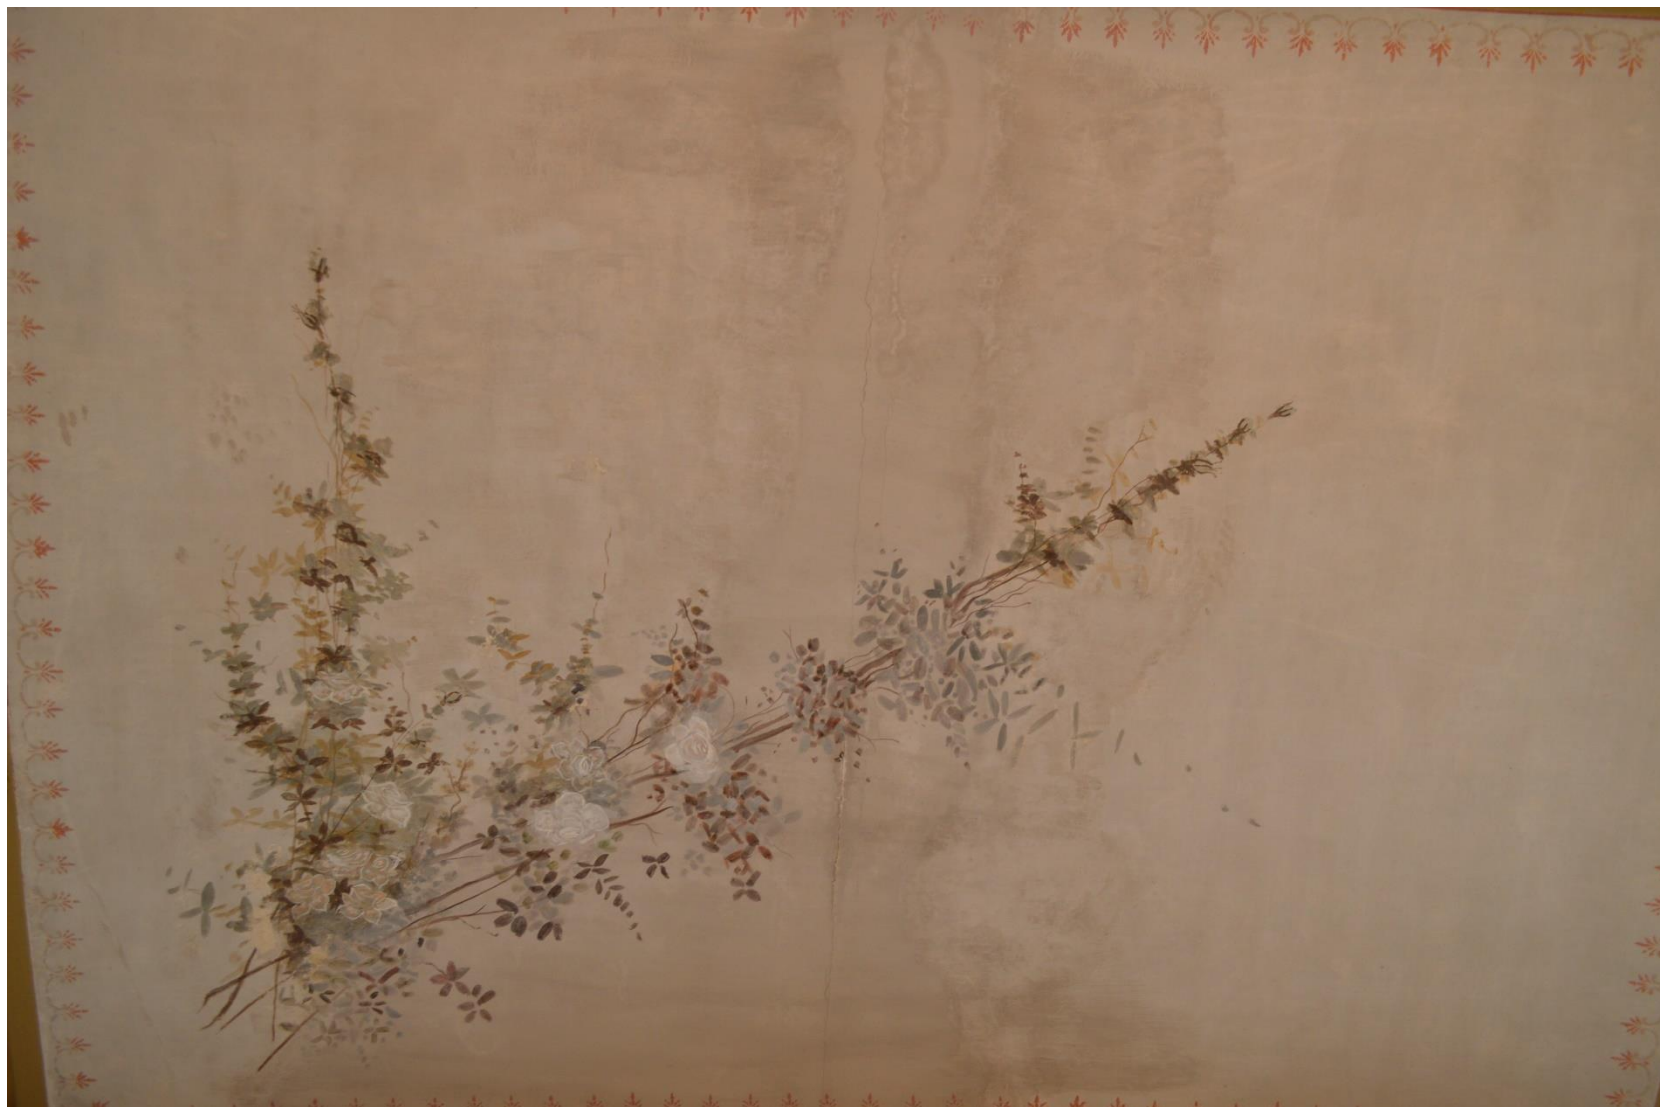
DETALLE11. Motivo floral, ascendente de costado inferior izquierdo a costado superior derecho. Estado de conservación: presenta marcas de humedad generales.
