**RESTAURACIÓN Y REUTILIZACIÓN DE UN
INMUEBLE PATRIMONIAL, COMO INSTRUMENTO DE
CONSERVACIÓN DE LA IDENTIDAD LOCAL.
CASO: CASA HABITACIÓN DE LA FAMILIA SILOS,
BARRIO DE SAN MIGUELITO, SAN LUIS POTOSÍ, S.L.P.**

Tesis para optar por el grado de Maestra en Diseño
Posgrado en Rehabilitación, Recuperación y
Conservación del Patrimonio Construido

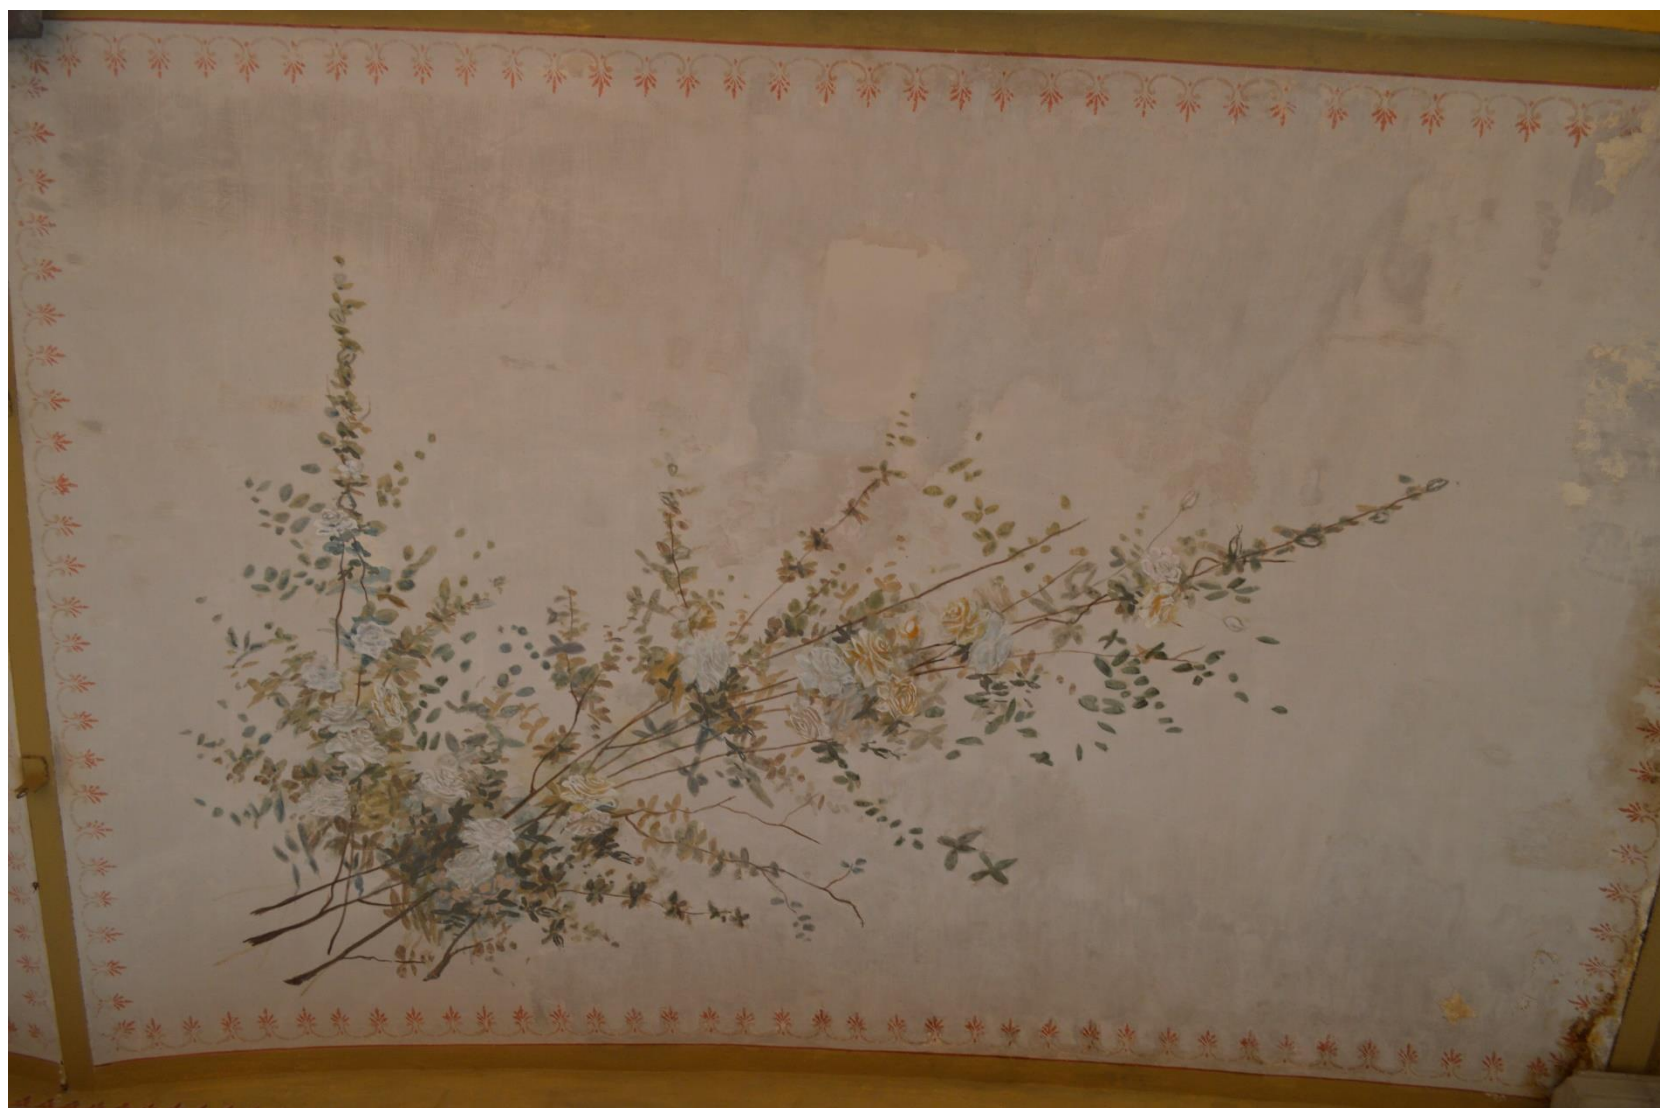
DETALLE12. Motivo floral, ascendente de costado inferior izquierdo a costado superior derecho. Estado de conservación: presenta marcas de humedad generales y eflorescencias salinas.

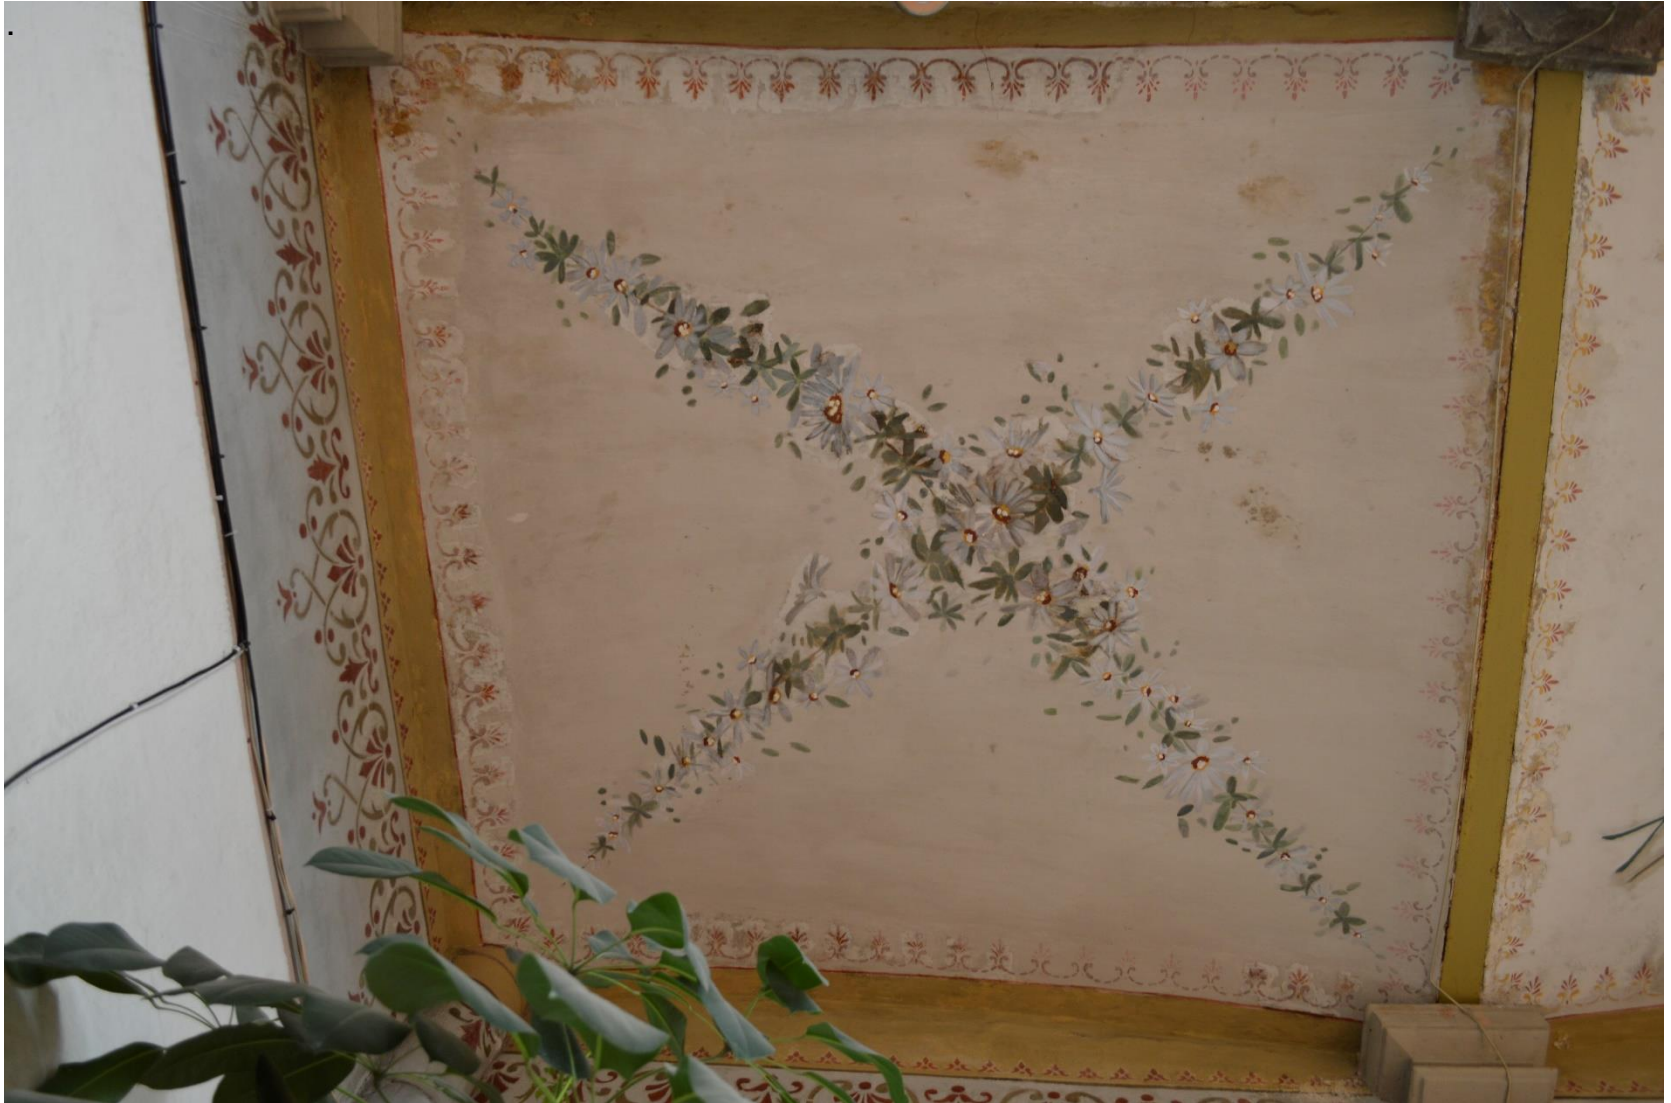
DETALLE 13. Motivo floral, en cruz. Estado de conservación: presenta marcas de humedad generales.

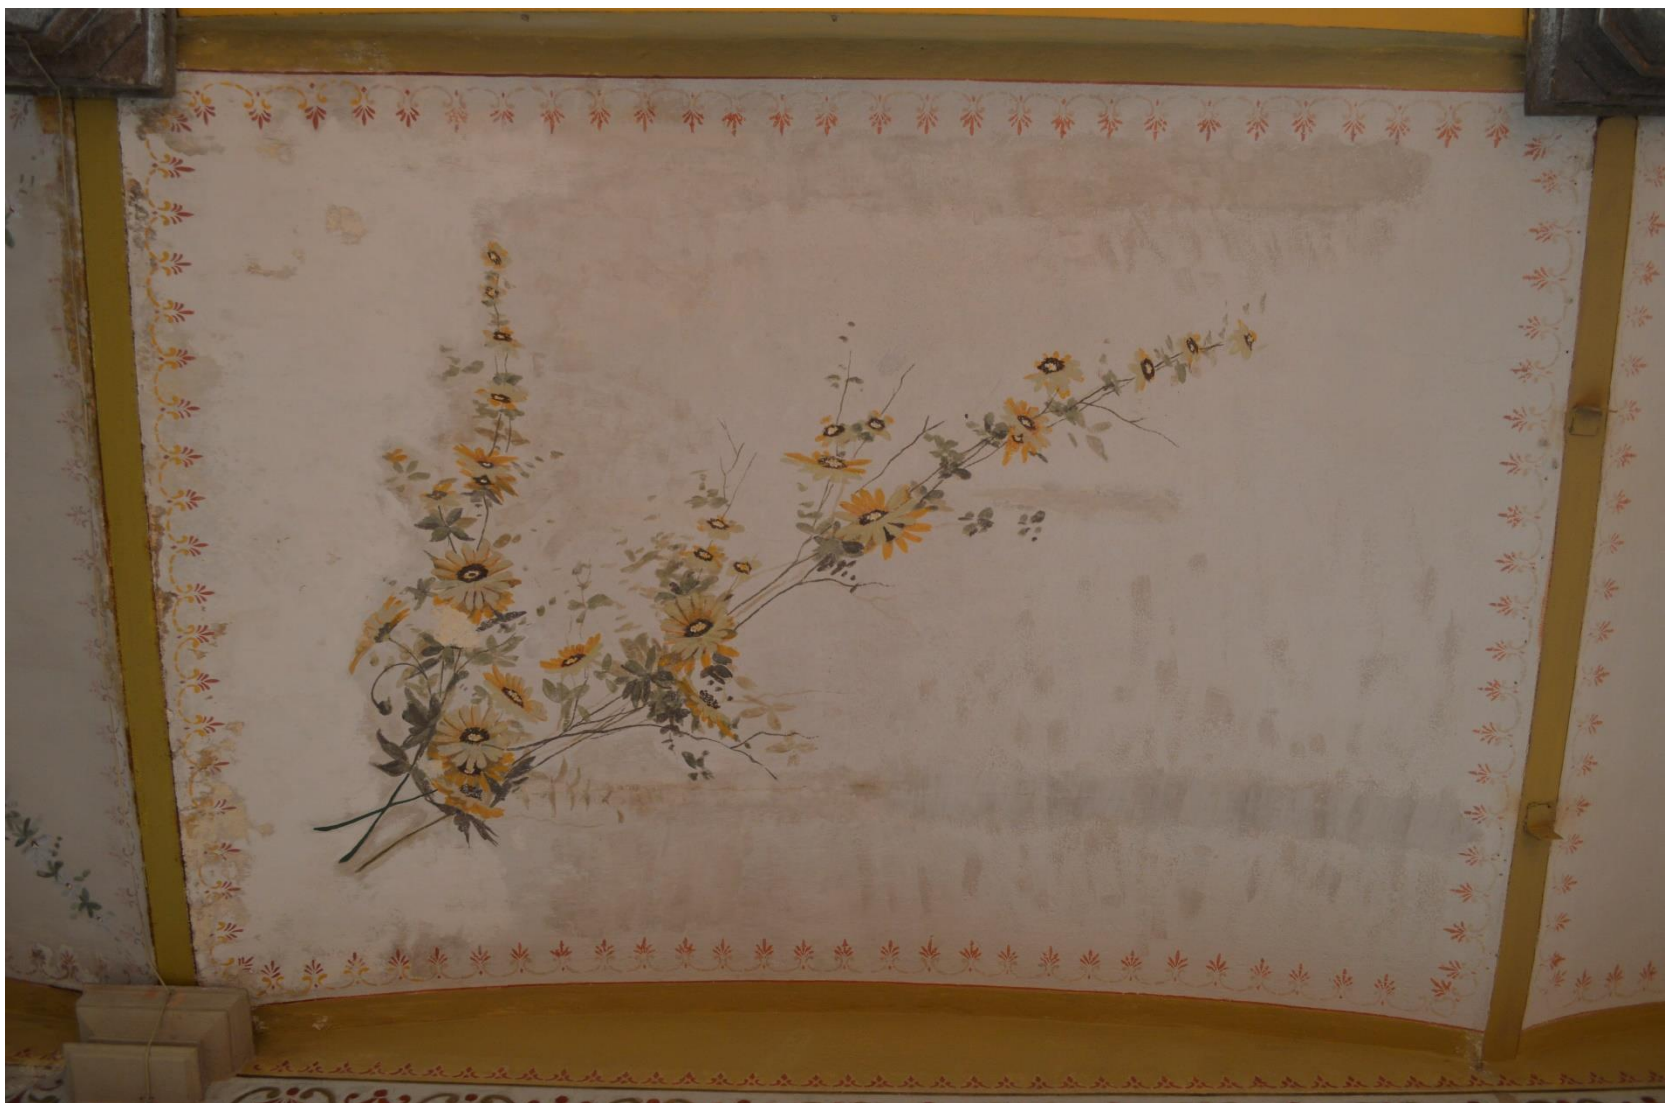
DETALLE 14. Motivo floral, ascendente de costado inferior izquierdo a costado superior derecho. Estado de conservación: presenta marcas de humedad generales y eflorescencias salinas.

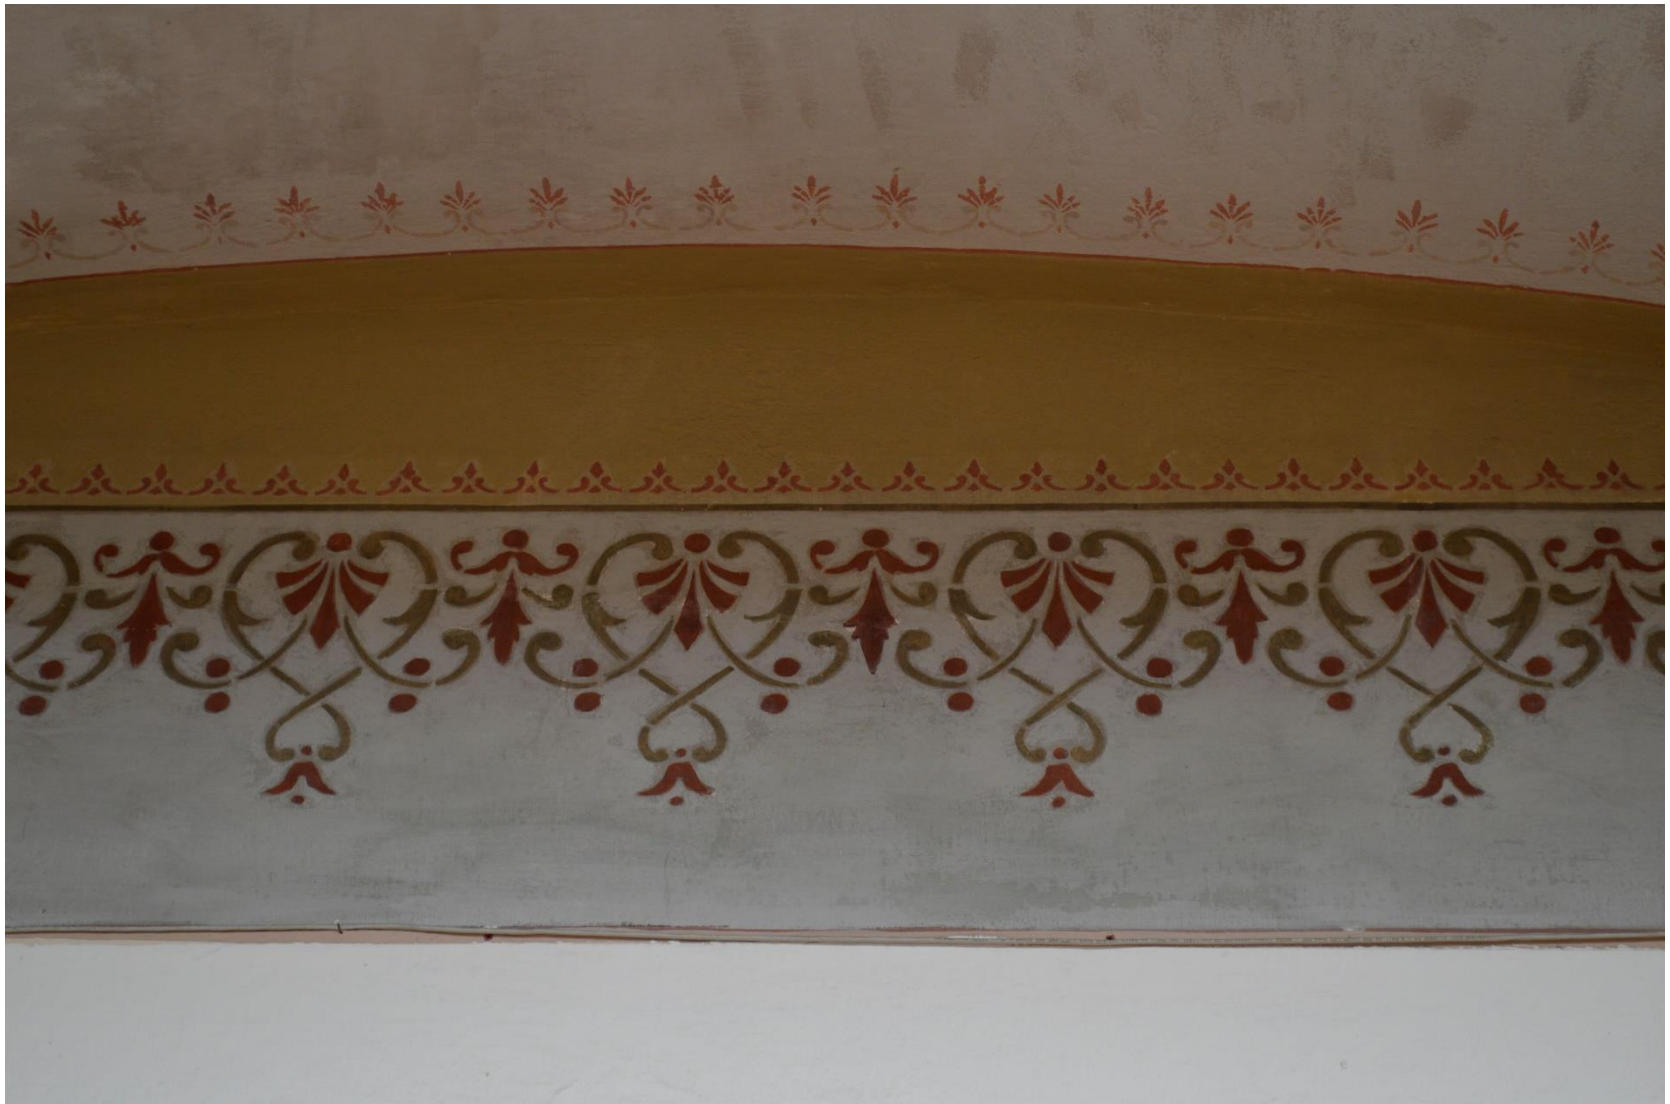
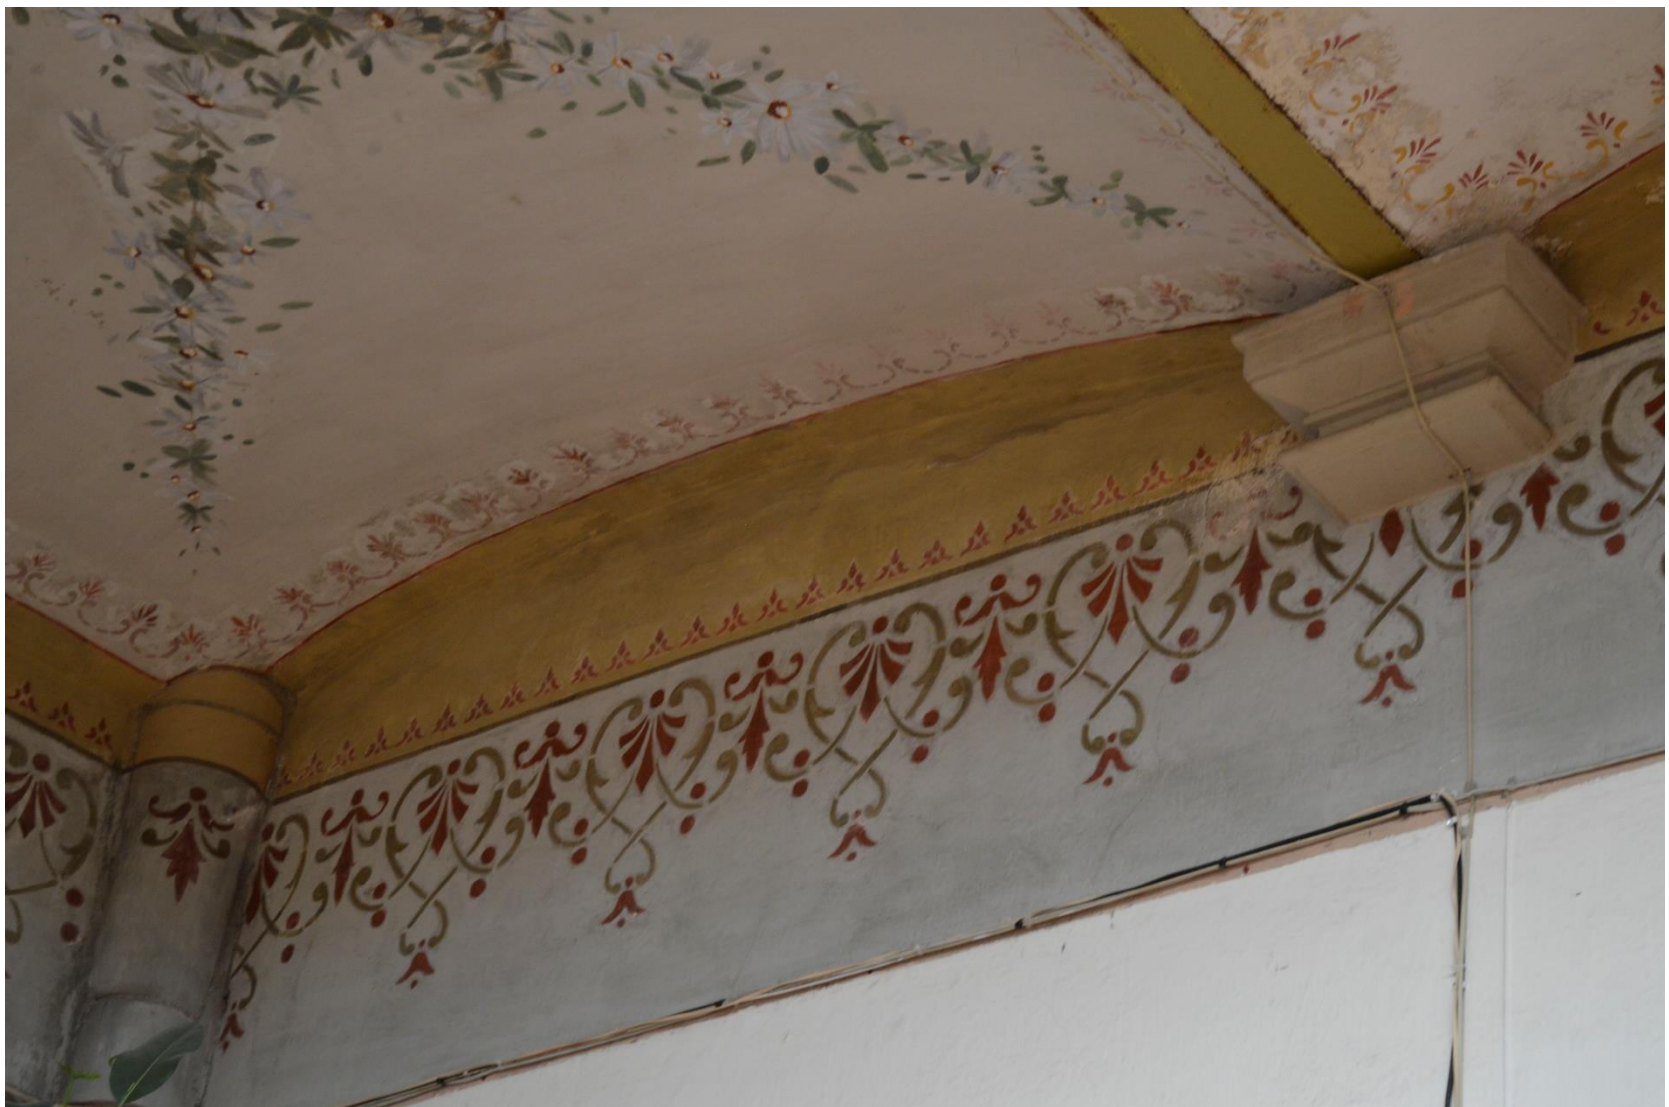
DETALLE15 y 16. Friso que se presenta como marco de las pinturas a lo largo del corredor.

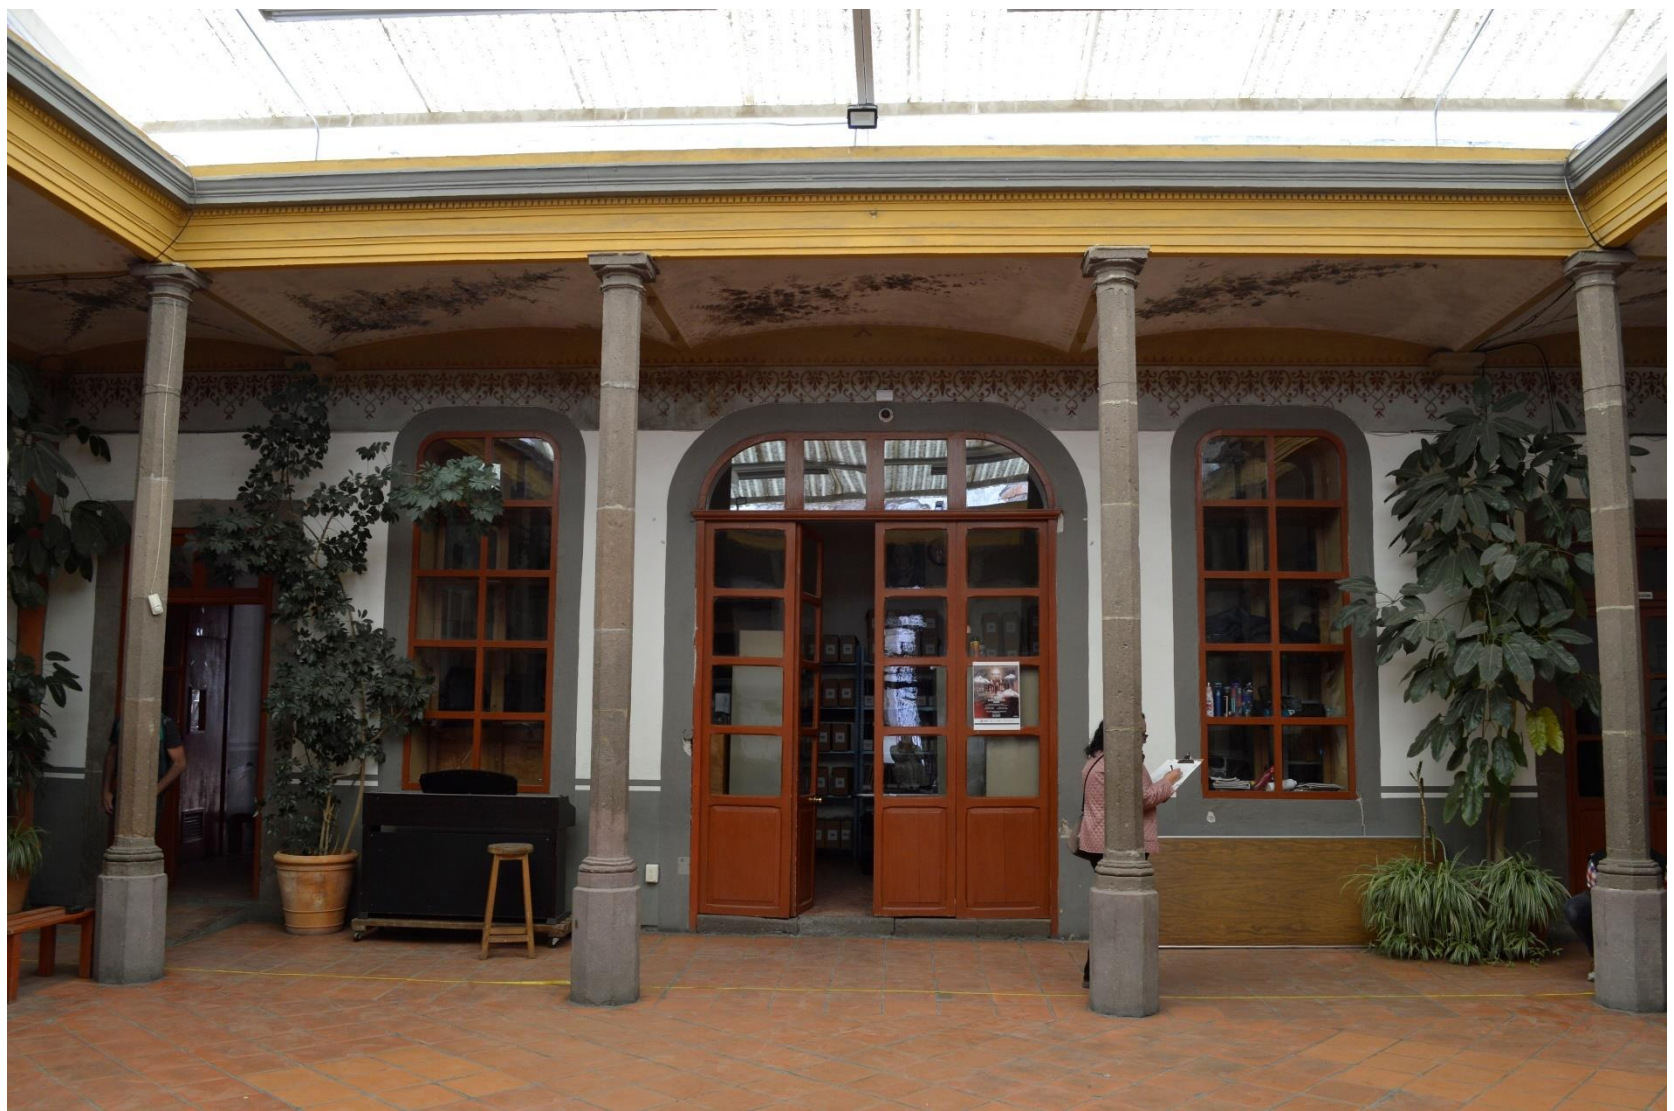
DETALLE17. Vista del ala sur del patio. Se aprecia la disposición de columnas y corredor con sus bóvedas con pinturas al fresco.

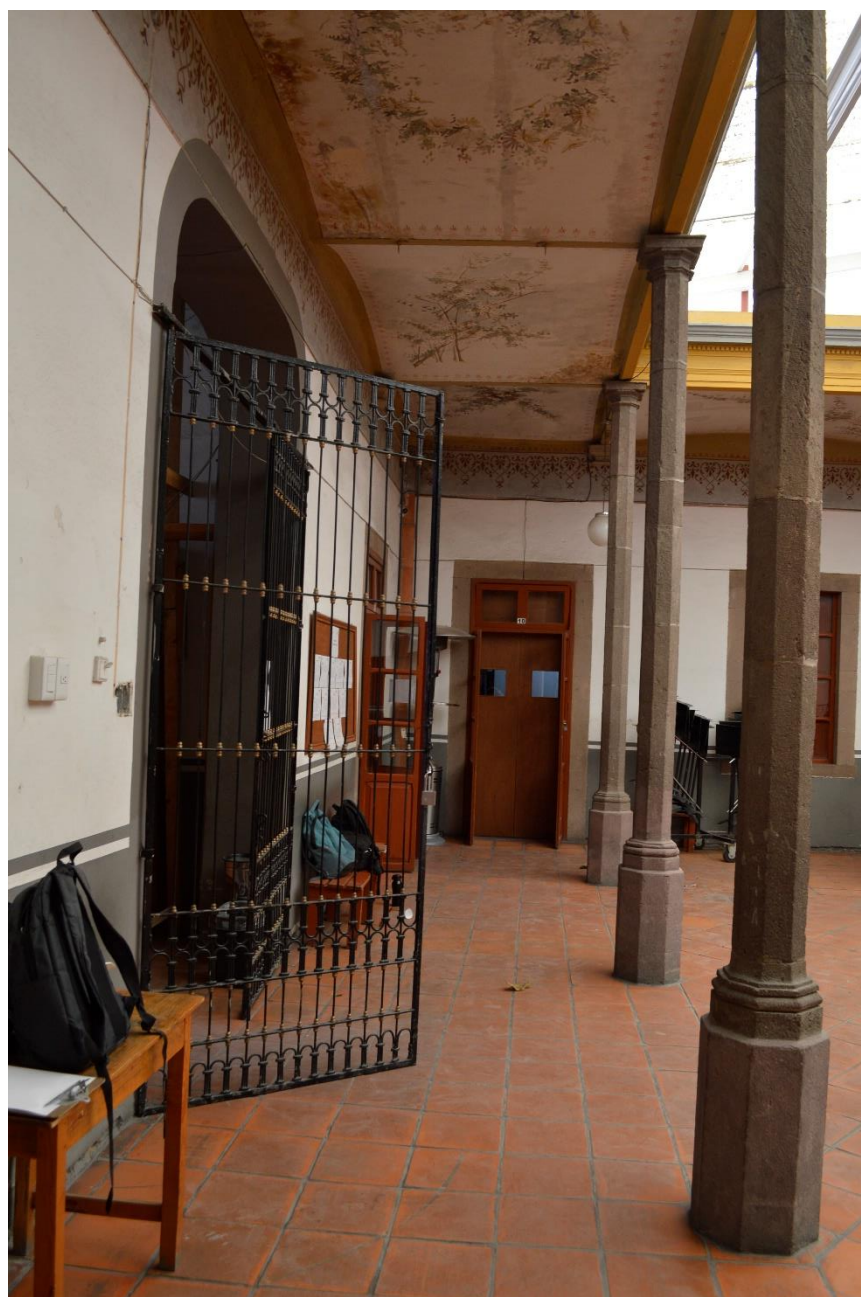
DETALLE18. Vista del corredor norte del patio. Se aprecia la disposición de columnas, reja de acceso y bóvedas con pintura al fresco.

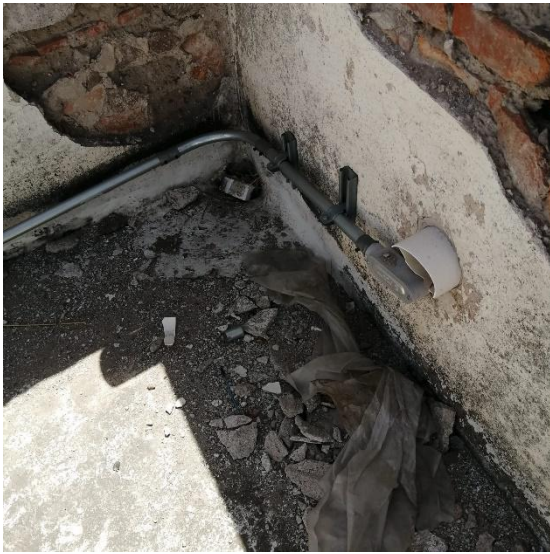
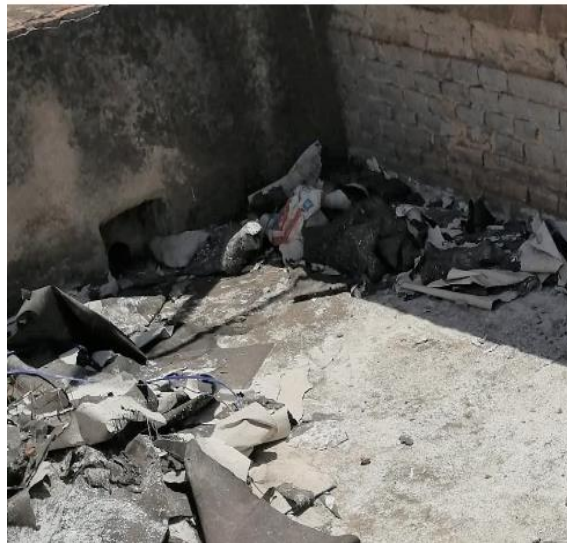
El primero es la falta de un adecuado plan de conservación preventiva, con especial atención en la impermeabilización periódica de las cubiertas, así como, el mantenimiento de bajadas de agua, que se observa que están directamente relacionados con los problemas de humedad de plafones y escurrimientos en muros que presenta todo el inmueble, así como el sistema constructivo del vestíbulo, que se encuentra consolidado con cimbra de madera debido a falla estructural, es posible que se deba al azolvamiento de bajadas que provocaron filtración de humedad al terrado ejerciendo sobrepeso y daño a elementos estructurales en la cubierta, como corrosión de las vigas de acero (Figura 19. a, b, c,).

Figura 21. a,b,c. Deterioros en cubierta. Fotografía: Karina M.A.

Actualmente, la estructura se encuentra consolidada con cimbra de madera debido a una falla estructural. Según el análisis realizado, esta afectación podría estar relacionada con el azolvamiento de las bajadas pluviales, lo que ocasionó filtraciones de humedad en el terrado. Esta acumulación de humedad generó un sobrepeso adicional, provocando daños en los elementos estructurales de la cubierta, como la corrosión de las vigas de acero.

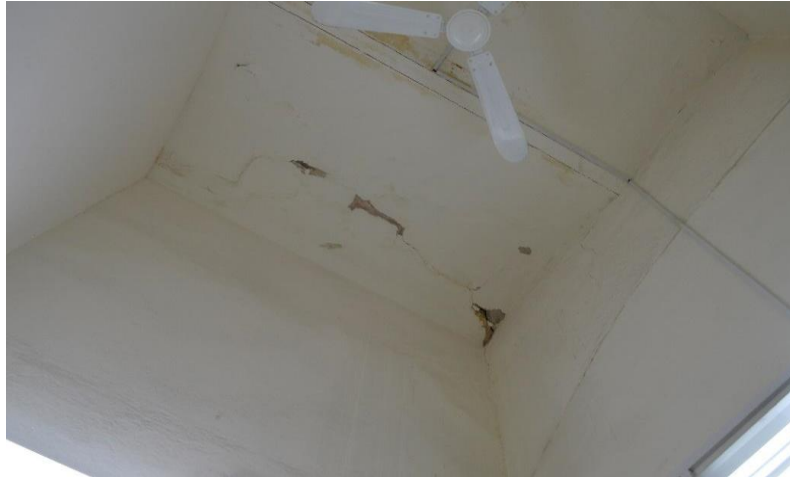
De igual manera se detecta una grieta importante que parte de la esquina de la bóveda del salón oriente de patio central (Figura 20). Aparentemente causada por filtración de

humedad al terrado ejerciendo sobrepeso. (De manera preventiva y urgente se recomienda consolidar)

Figura 22. Daño estructural, grieta en salón oriente del patio central. Fuente: Karina M. A.

En uno de los salones se observa una grieta en la bóveda, posiblemente originada por la filtración de humedad en el terrado. Esta acumulación de humedad ha generado un sobrepeso adicional, afectando la estabilidad de la estructura.

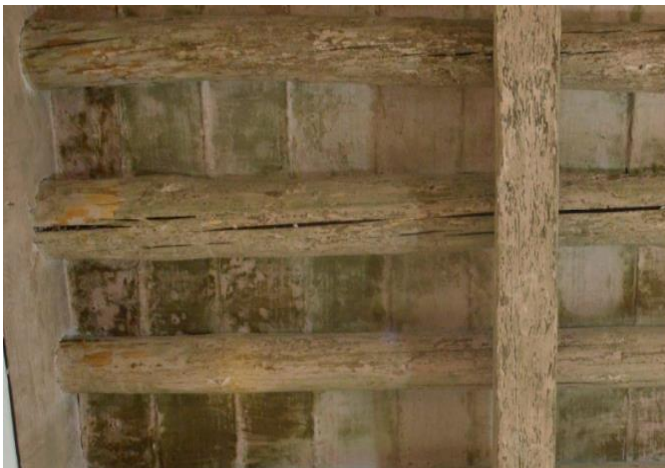
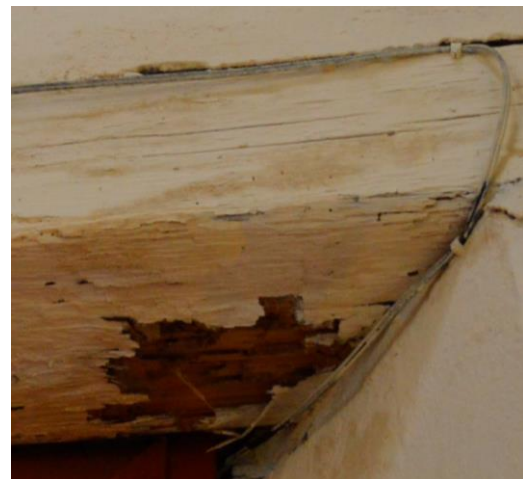
Si bien, los deterioros en ciertos elementos son producidos conforme su uso o debido al intemperismo, es posible retrasarlos mediante conservación preventiva, tal es el caso de morillos y vigas de madera que presentan resequead y apolillamiento (Figuras 21. a, b).

Figura 23 a, b. Resequead y apolillamiento en elementos de madera. Fotografía Karina M.A.

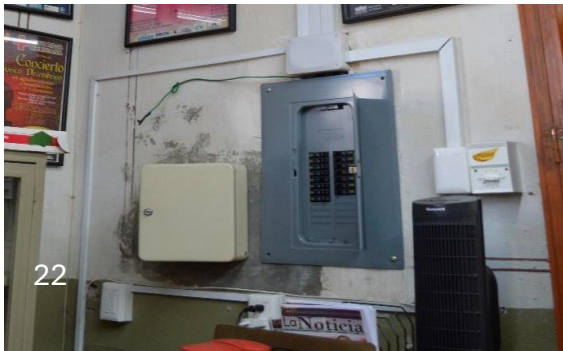
La segunda causa han sido las intervenciones no reversibles, como lo son el anclaje de instalaciones sobre elementos estructurales, mutilación de bóvedas y muros, así como anclaje de elementos a vigería metálica facilitando corrosión y oxidación. Estos daños se muestran en las figuras de la 22 a la 27: *Daños por intervención de instalaciones no reversibles.*

Figura 24. Anclaje de caja de carga en muro

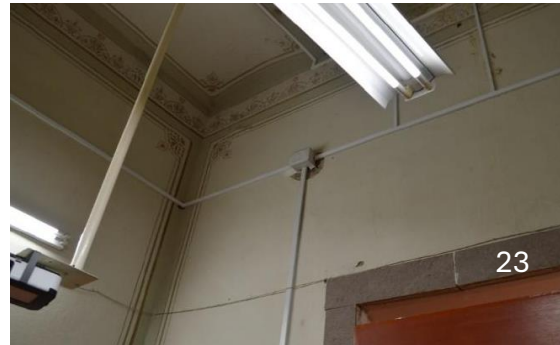
Figura 25. Anclaje de instalaciones en muros.

Referente a las instalaciones eléctricas, de acuerdo al análisis realizado, la mayor parte de los deterioros fueron ocasionados por prácticas que si bien, son funcionales en espacios contemporáneos de uso similar, no son las más adecuadas cuando el inmueble es un bien histórico que presenta sistemas constructivos distintos a los actuales, derivado de esto se propone retirar las instalaciones anteriores y colocar aquellas que no alteren el sistema constructivo actual, sin atravesar muros, cableado por canaletas en el piso, distribución de iluminación y contactos por medio del mobiliario, iluminación general indirecta.

- **Retirar las instalaciones** anteriores.
- Restitución de los **elementos ranurados** de los muros.
- Colocación de un **tablero de distribución principal adosado a un falso muro** de Tablaroca en el área administrativa del acceso principal, así mismo con el centro de carga. Figura 33y 34

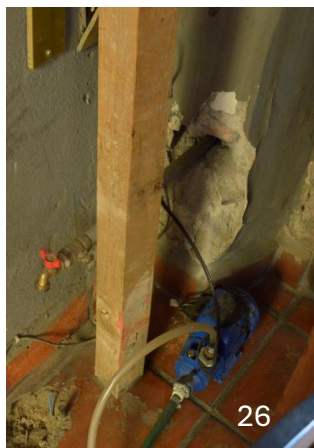
Figura 29. Ranuración de emuro para integración de instalación hidráulica.

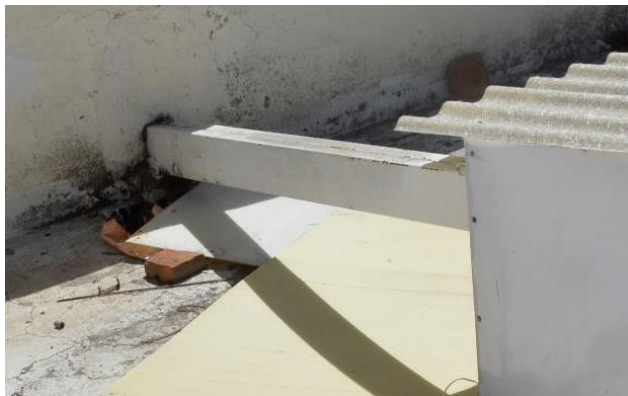
En las Figuras 28, 29 y 30 se presentan ejemplos dentro del inmueble de daños causados por factores antrópicos. La cubierta del patio central, si bien no ha causado un daño estructural visible, es importante señalar que está anclada directamente a las coronas de tabique de los muros de adobe, lo que a largo plazo podría representar un riesgo de daño estructural. Figuras. 28, 29 y 30. Riesgo por empotre de cubierta en coronas de muros de adobe. Fotografías: Karina M.A.

Figura 30. Empotre de estructura a corona de muro.

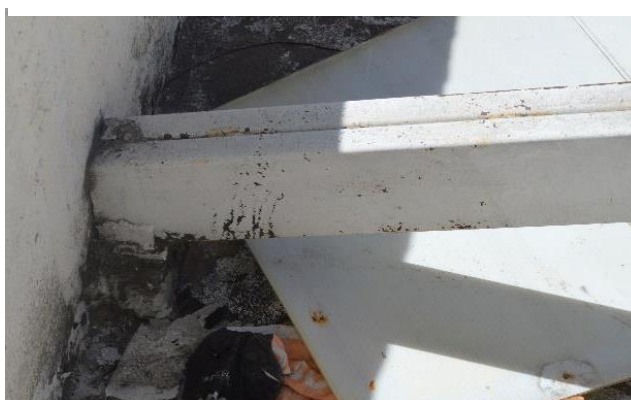
Figura 31. Empotre de estructura a corona de muro.

Una de las problemáticas observadas fue la del control de calor y humedad dentro de los espacios, por lo que han sido provistos de instalaciones como ventiladores para subsanar dicho problema, estas adecuaciones han afectado y alterado la estructura al estar empotradas directamente a ellas, de igual manera ocurre con la falta de iluminación en espacios interiores. Se puede detectar que al integrar una cubierta al patio central, este perdió su capacidad de ventilar e iluminar los espacios interiores como originalmente funcionaba el patio, por ello se propone reintegrar las funciones del patio central (Figura 42). Se aprovechará la intervención de los montenes empotrados a los muros para colocar una cubierta con una propuesta de diseño diferente.

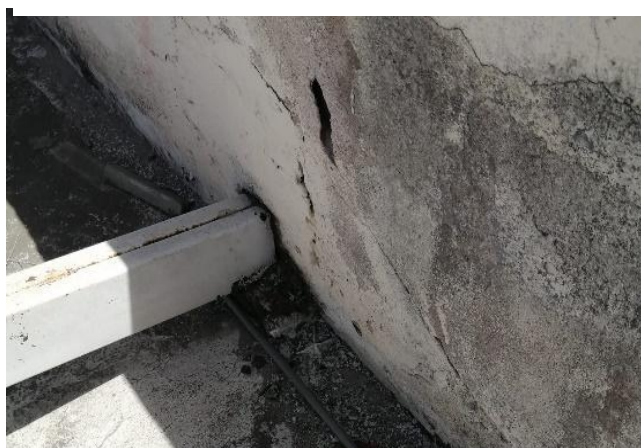
Figura 32. Empotre de estructura a corona de muro.

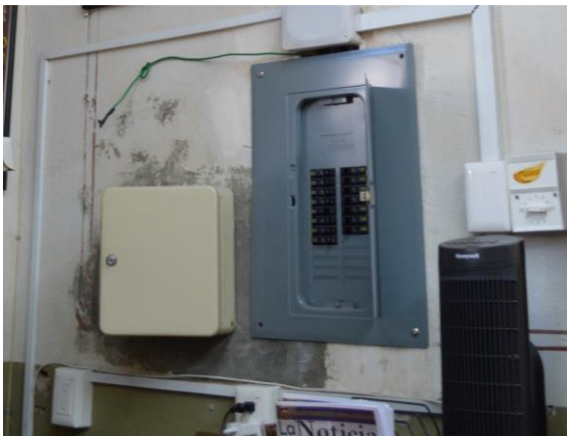
Figura 36. Tablero de distribución actual. Fotografía: Karina M.A.

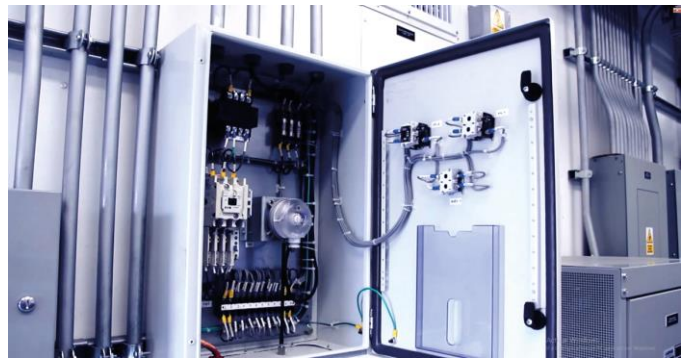
Figura 35. Propuesta de tablero de distribución. Fuente: DIMATIC Perú (2024)

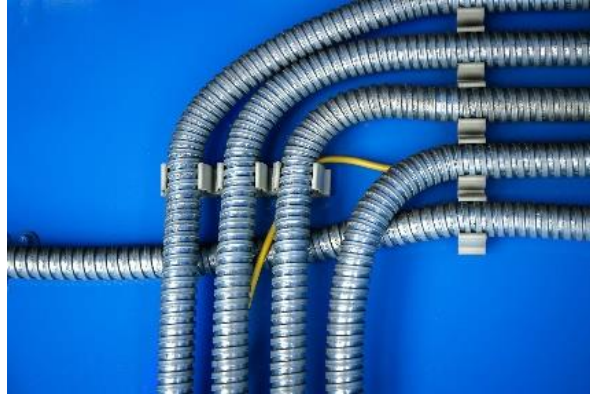
- Distribución de instalaciones eléctricas mediante **tubería Conduit** a lo largo del inmueble. Figura 35

Figura 37. Tubería conduit, propuesta para distribución de cableado en espacios exteriores. Fuente: Freepik (2024)

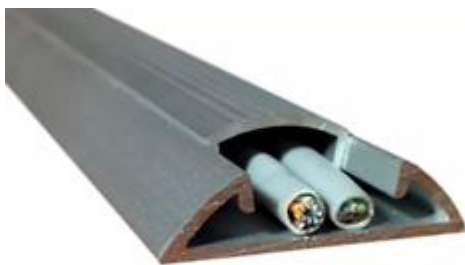
- Dentro de cada área se distribuirán las instalaciones canaletas para piso, ligadas a los muebles que lo integran mediante Bases Múltiples de Oficina. Figuras 36 y 37.

Figura 38. Propuesta de canelata para distribución de cableado en espacios interiores. Fuente: Electrycom (2024)

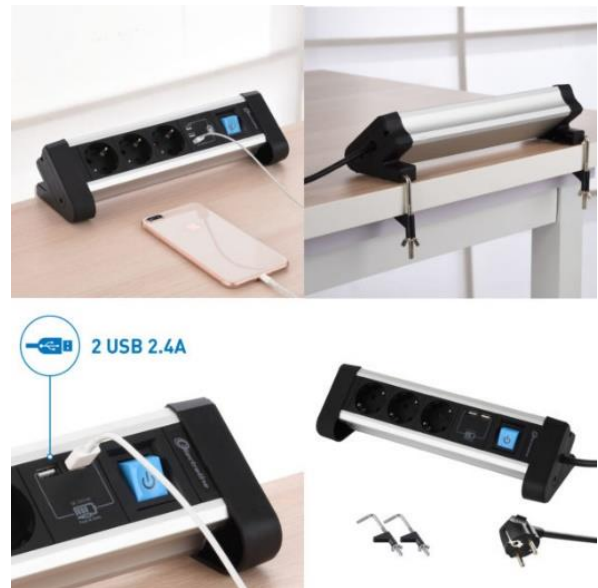
Figura 39. Propuesta de Base Múltiple para distribuir cableado en espacios interiores, sobre el mobiliario. Fuente: Electraline (2024)

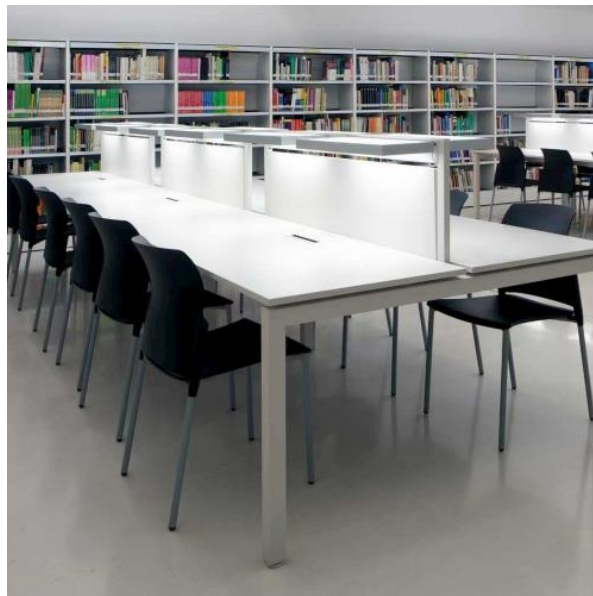
- Para la iluminación en las áreas de trabajo, se propone un Sistema de iluminación Directa, empotrado en los muebles. Figura 40

Figura 42. Ejemplo de iluminación directa. Fuente: Mobilar (2025)

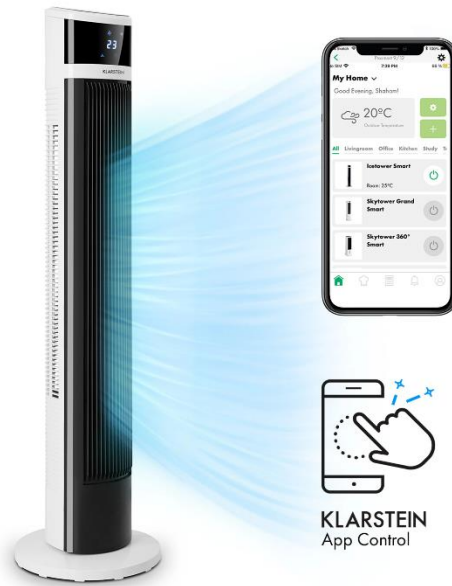
- Para ventilación se propone el uso de ventiladores de torre, conectados a las canaletas que pasaran por piso. Figura

Figura 43. Ejemplo de ventilador de torre. Fuente: Klarstein (2025)

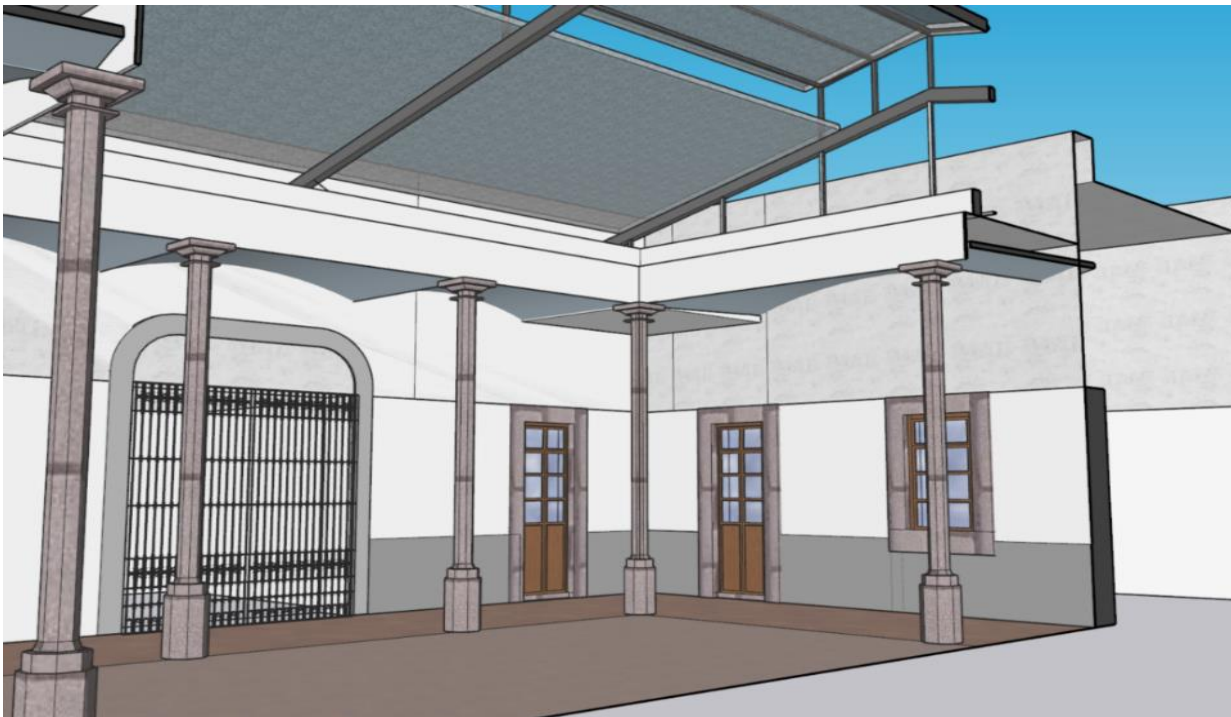
Figura 47. Iluminación y ventilación natural del patio central. Fuente: Elaboración Karina M.A.

En este patio se presentarán dos efectos: Bernoulli, que se refiere a la succión por efecto de la corriente de aire horizontal de las aberturas y el de enfriamiento por desplazamiento de la columna térmica (efecto Venturi), es decir la masa de aire que se calienta en el patio, se desplaza hacia arriba y es reemplazado por aire más fresco de la parte baja, generando movimiento del aire y refrescamiento. (Figura 47)

Propuesta de corrección de cubierta con linterna para propiciar ventilación por efecto Venturi, recuperando la manera original de trabajo del patio, ventilando para control de humedad y refrescamiento de los usuarios (Figuras 45 y 46).

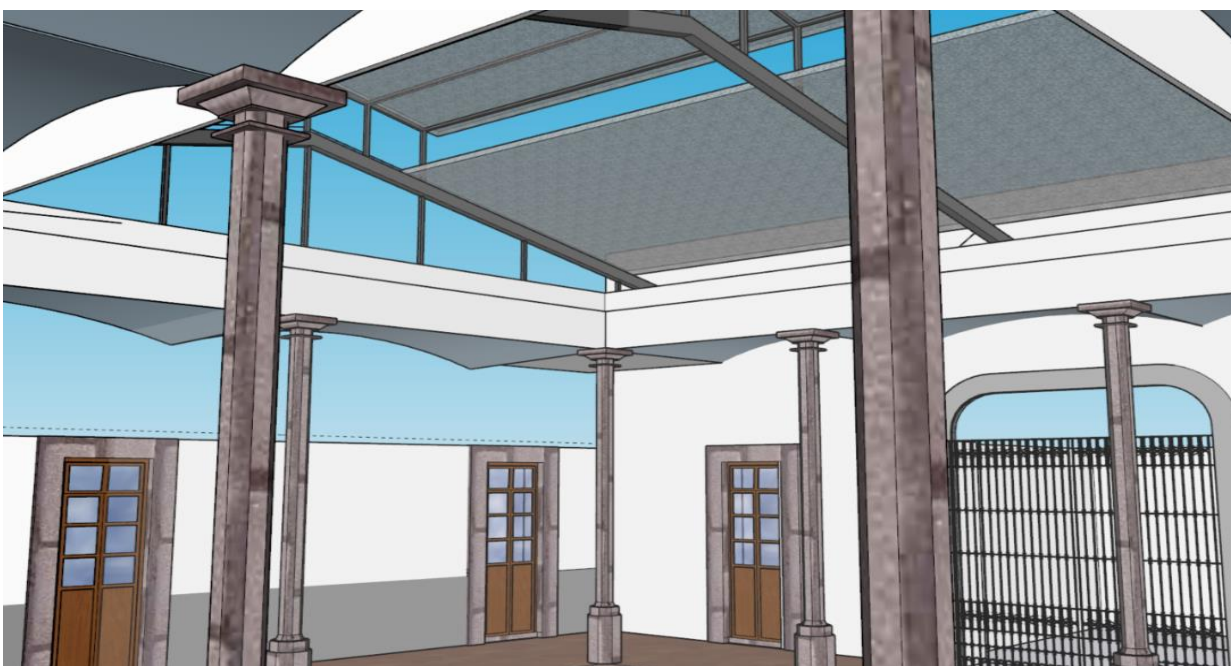
Figura 48. Iluminación y ventilación natural del patio central. Fuente: Elaboración Karina M.A.
