“RESCATE DEL PATRIMONIO CONSTRUIDO DE SAN LUIS HUEXOTLA”

Inventario, catalogación y estrategias generales de manejo

**Tesis para obtener el grado de Maestro
en Rehabilitación, Recuperación y Conservación del Patrimonio Construido
presentada por el alumno: Omar Mendoza Arias**

San Luis Huexotla, Texcoco Estado de México, 2018.

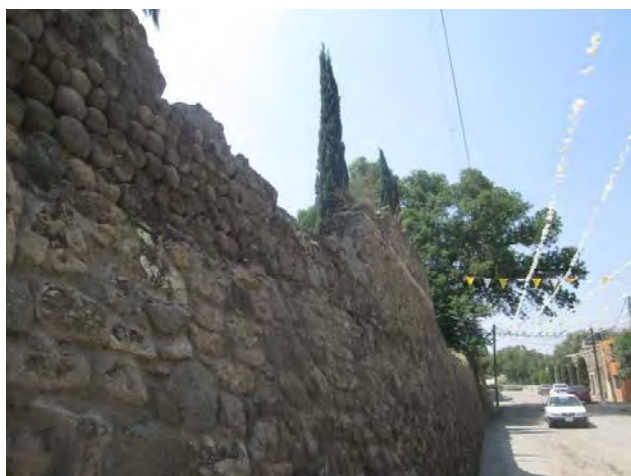
Fotografía 13. Material disgregado en muralla prehispánica, esquina San Francisco y Aztecas

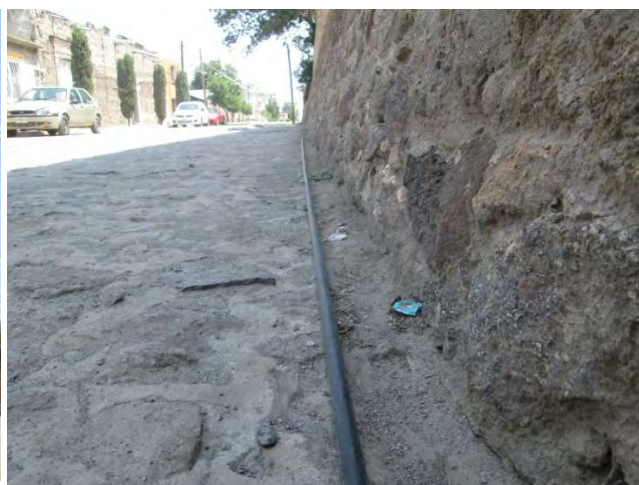
Fotografía 14. Añadido discordante, tubo de PVC para suministrar agua a las casas que están junto al puente del siglo XVI

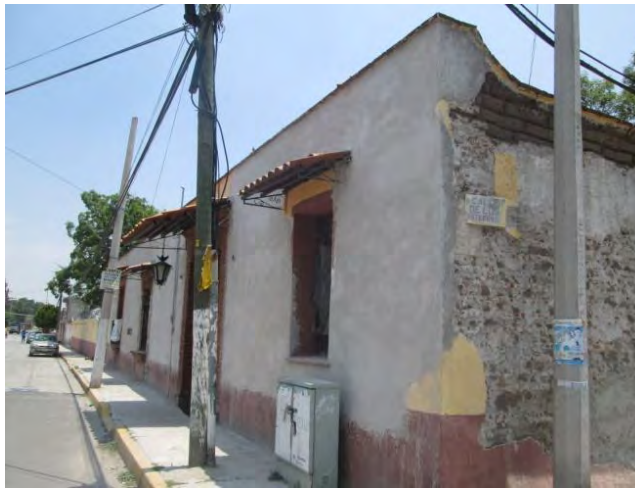
**Fotografía 29. Añadido discordante en
recubrimientos de concreto.**

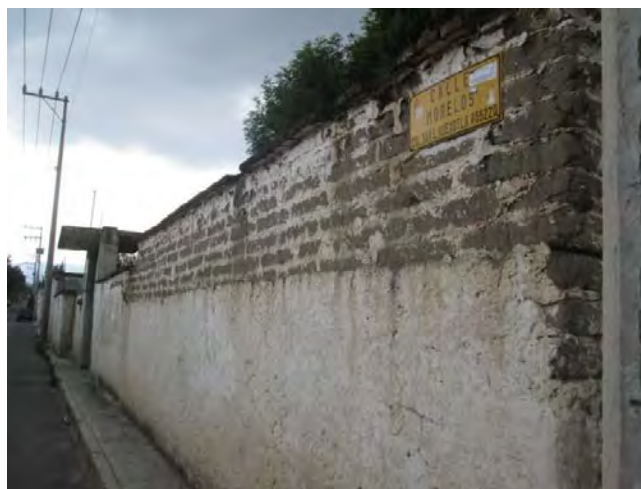
Fotografía 35. Detalle de muro de adobe, probable siglo XIX, XX: 2018

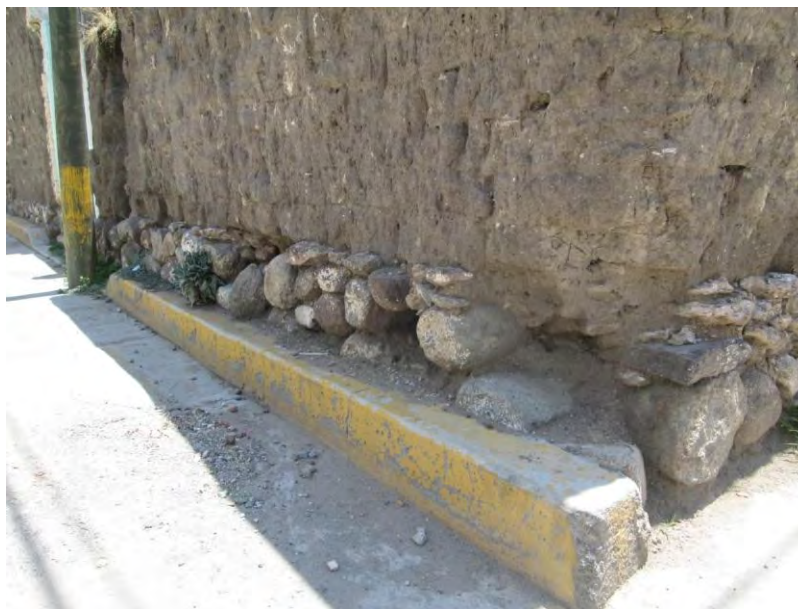
Fotografía 46. Detalle de material disgregado en cimentación

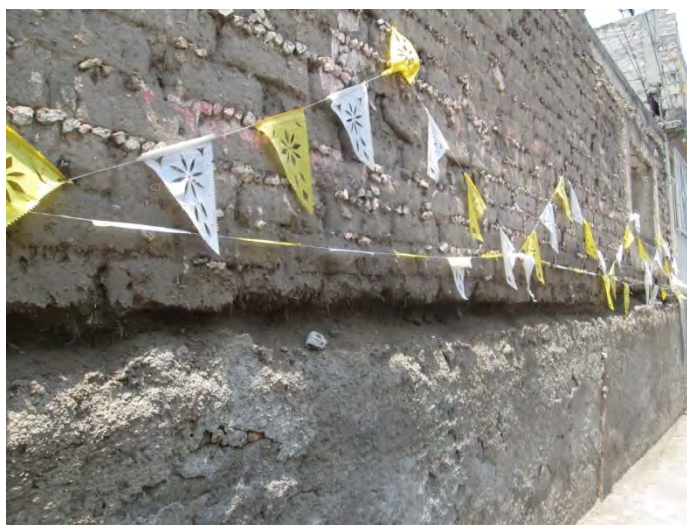
Fotografía 49. Detalle de disgregación en material: 2018

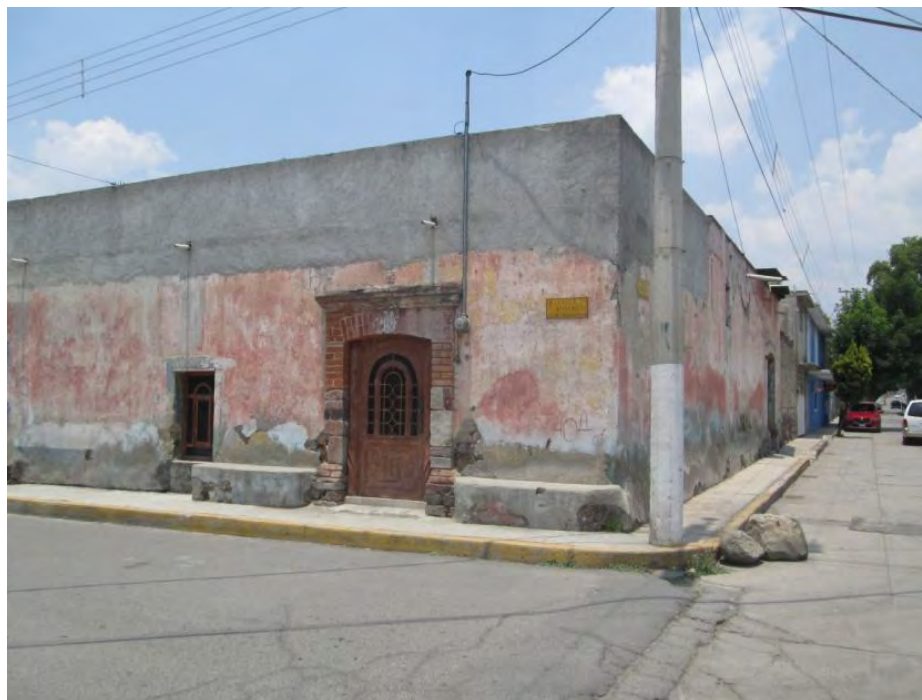
Fotografía 69. Se presentan humedades ascendentes en los paramentos exteriores

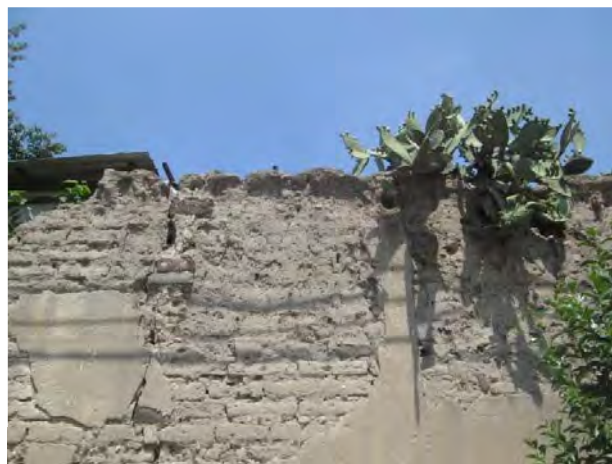
Fotografía 76. Vegetación invasiva sobre muro de adobe

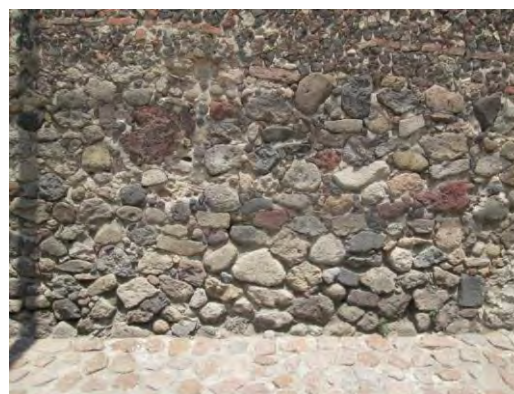
Fotografía 82. Detalle de recubrimiento de piedra de tezontle con cemento y rodapié de mampostería

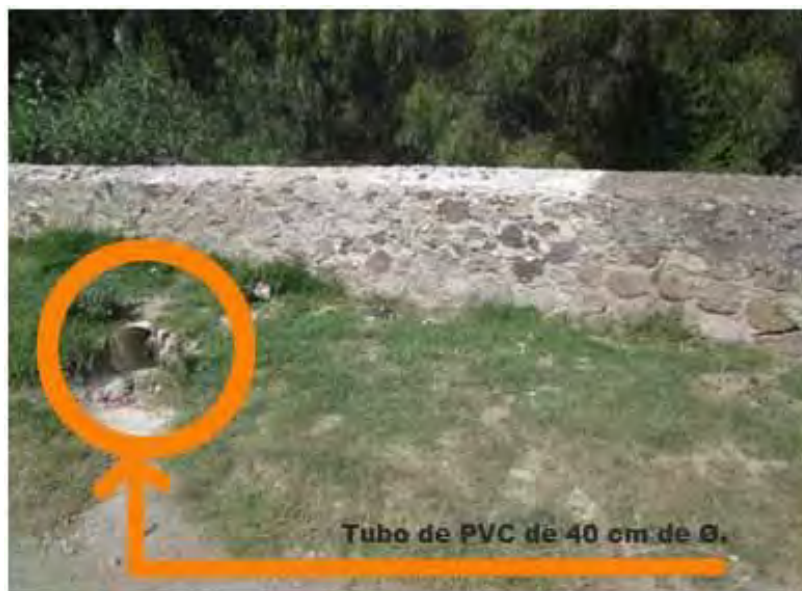
Fotografía 86. Añadido discordante, en Puente “Roto”, estructura siglo XVI

Estructuralmente se observa estable después del pasado 19 de Septiembre del 2017.

añadido discordante “tubo de PVC” y desarrollar un proyecto de integración y restauración para el puente.

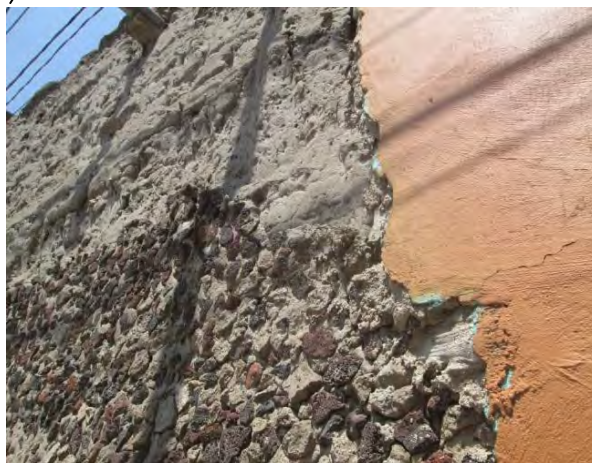
Fotografía 89. Recubrimientos de concreto

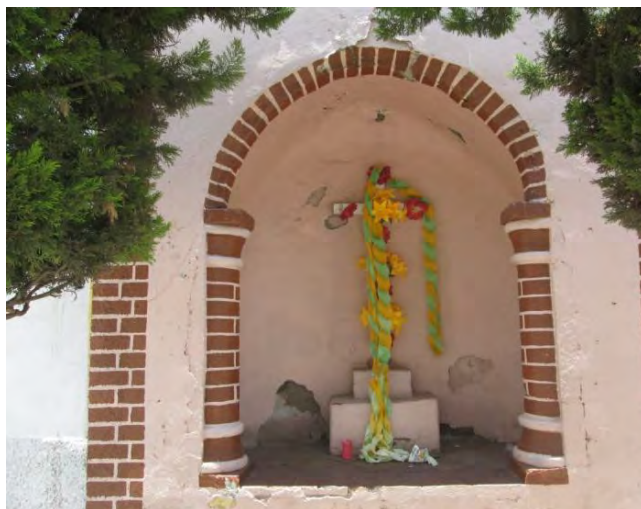
Fotografía 92. Falta de limpieza y
mantenimiento

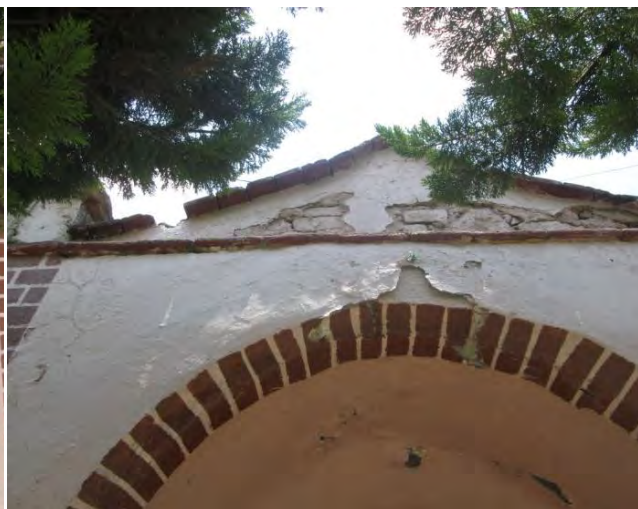
Fotografía 93. Humedad en frontón,
Capilla aislada: 2018

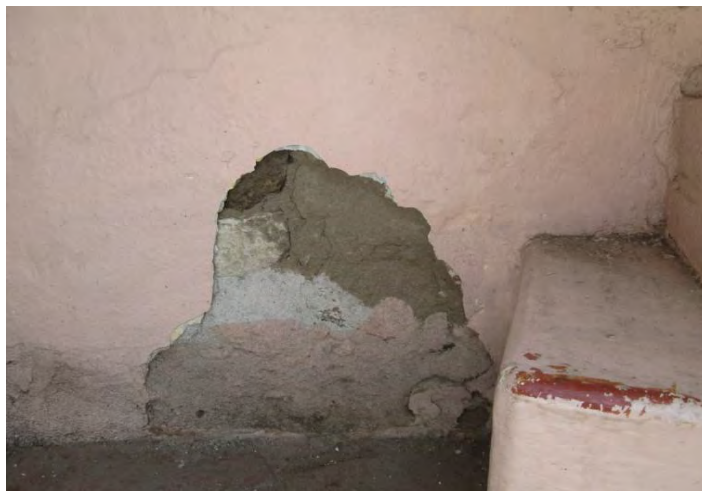
Fotografía 94. Detalle de disgregación de recubrimientos, Capilla aislada

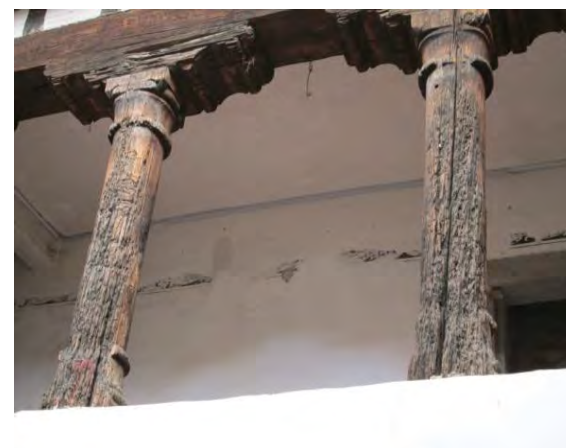
Fotografía 103. Detalle de columnas de madera en el Claustro alto, siglo XVI, XVII

El claustro está en buen estado de conservación, requiere de un proyecto específico para la restauración y recuperación de la pintura mural, en general el inmueble está estable, no presenta daños graves provocados por el sismo, solamente se detectó el desplome de un pináculo, y un pedazo de recubrimiento en la bóveda de arista del soto coro. (Véase fotos en proyecto de intervención).

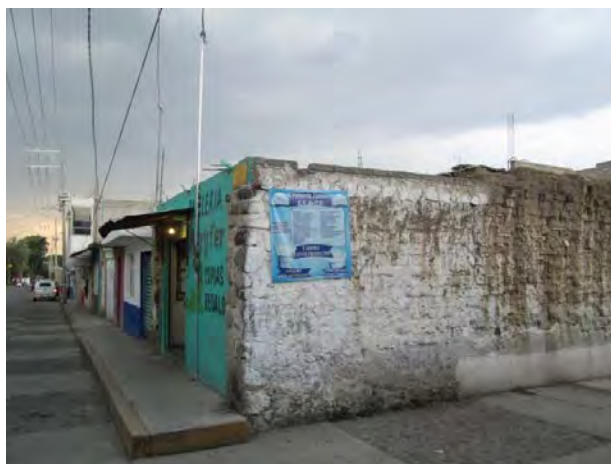
Fotografía 115. Disgregación de materiales u manchas por humedad

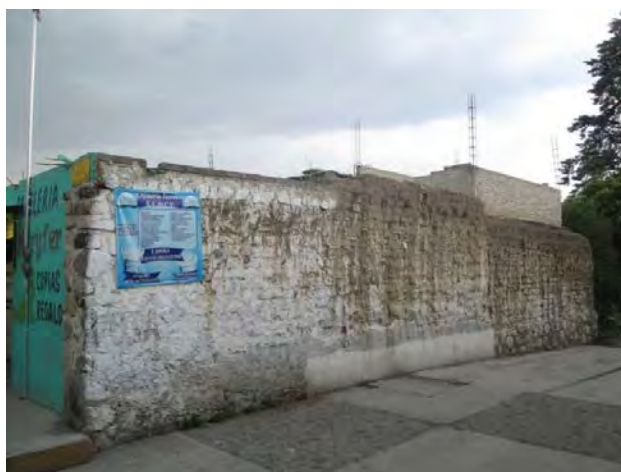
**Fotografía 117. Añadidos discordantes, rótulos
y estructuras adosadas**

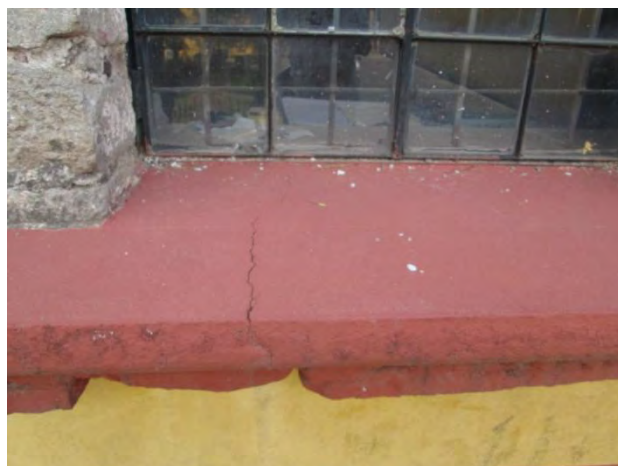
**Fotografía 128. Fisura de 1 mm en peana de
ventana**

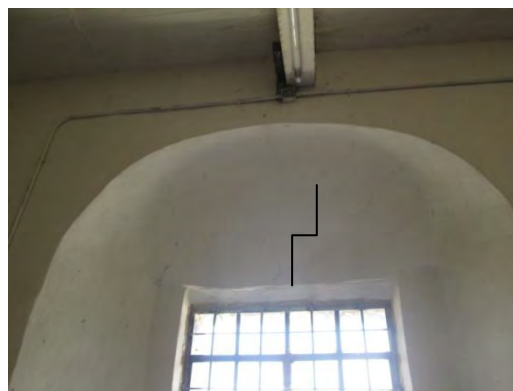
Fotografía 132. Detalle de fisura en jamba

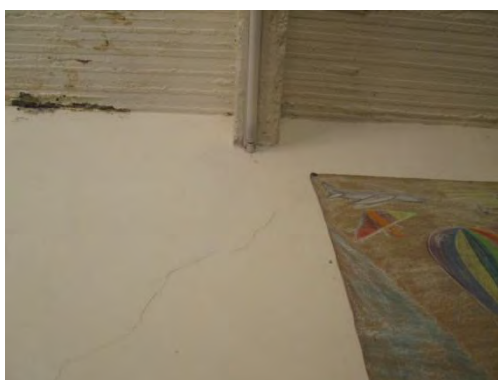
Fotografía 133. Fisuras de 1mm sobre recubrimientos: provocados por el sismo del 19/S: 2018

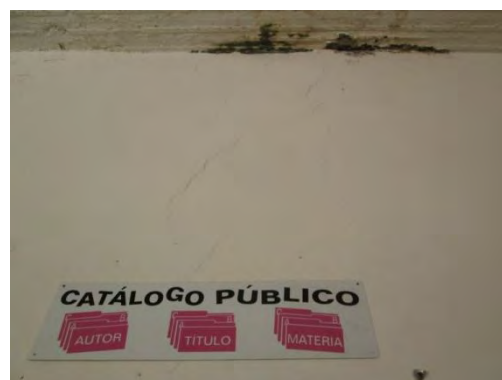
Fotografía 134. Presencia de humedad en losa de concreto armado: 2018

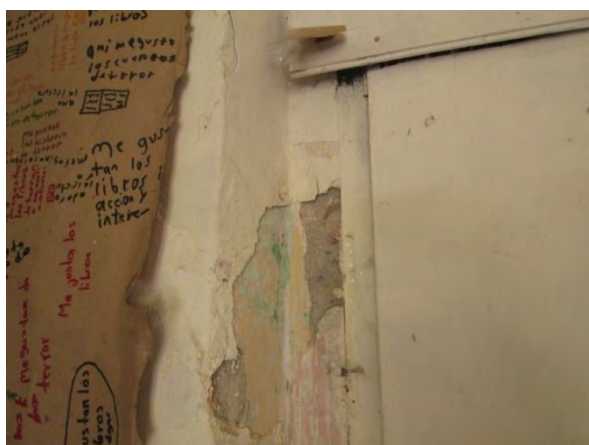
Fotografía 135. Materiales disgregados y falta de mantenimiento: 2018

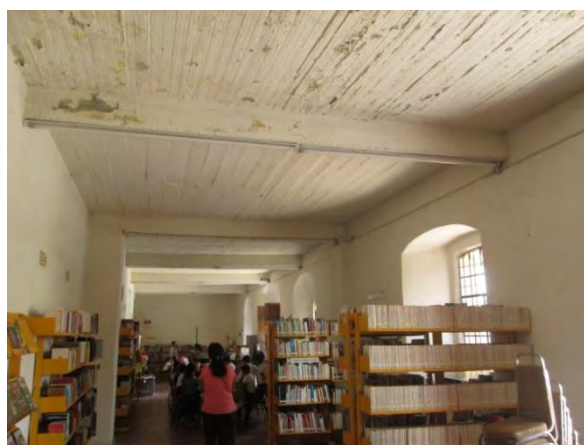
Fotografía 136. Afectación al acervo por filtración de agua: 2018

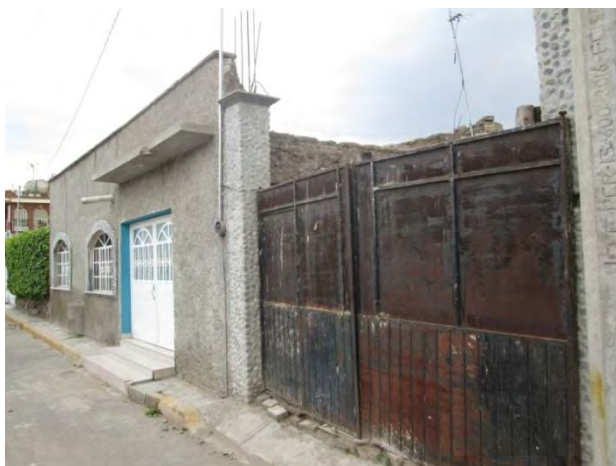
Fotografía 141. Demolición y desaparición de monumento: 2018

Monumento destruido, mal estado de conservación

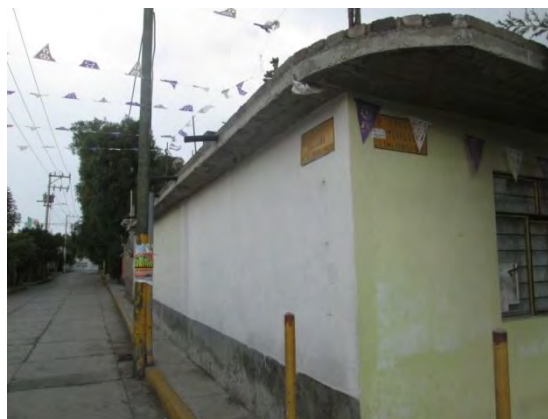
Fotografía 146. Se presentan recubrimientos de concreto y humedades ascendentes: 2018

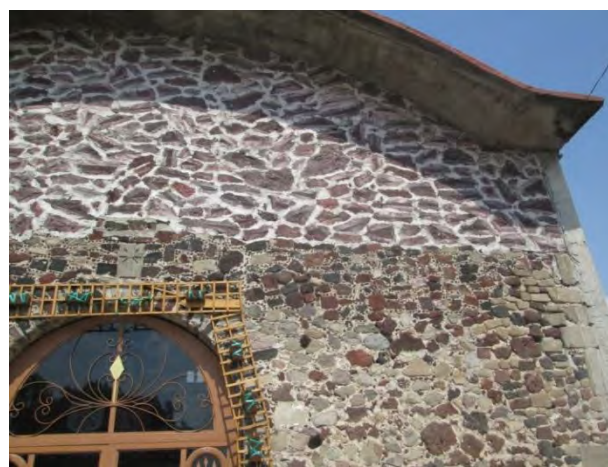
La estructura se encuentra en buen estado de conservación, se le dio mantenimiento, se instaló una puerta de herrería y un piso de loseta cerámica, la cúpula tiene el tambor de bloc con marcos

de concreto armado y la bóveda de la cúpula es de ladrillo recargado sin recubrimientos en el intradós, y con mortero de cemento arena en el extradós.

**Fotografía 161. Detalle de intervenciones y
sistema constructivo**

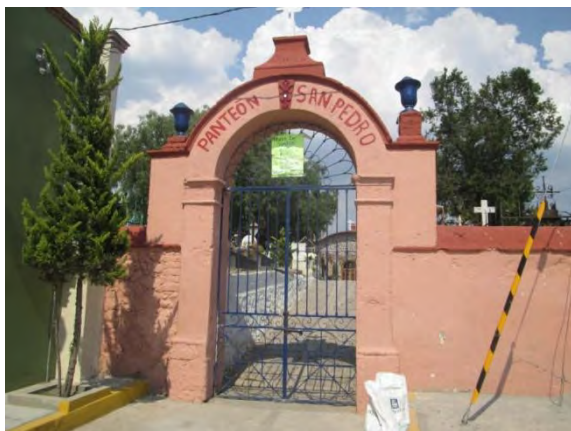
**Fotografía 162. Arcos del acceso al panteón de
San Pedro, siglo XIX**

**Fotografía 163. Detalle de capitel en columnas,
siglo XIX**

Fotografía 164. Detalla de columna y capitel, siglo XIX: 2018

El arco se encuentran en buen estado de conservación, se recomienda aplicar pintura a la cal, en lugar de pintura vinílica que puede ocasionar la aparición de humedades ascendentes en el elemento de cantería, y la barda atrial. Se revisó y no presenta grietas o fisuras después del sismo del pasado 19 de septiembre del 2017.

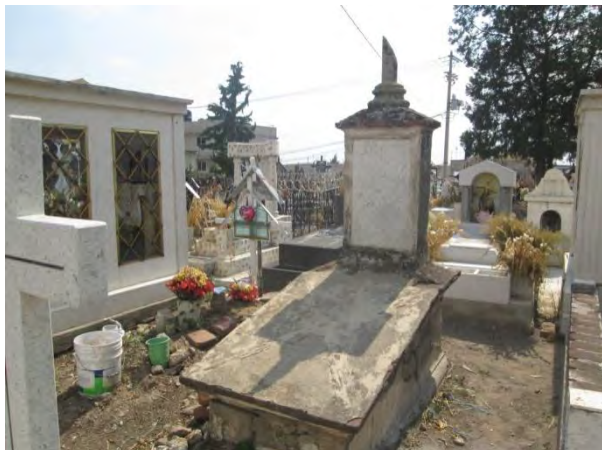
Fotografía 167. Presenta regular estado de conservación: 2018

La estructura es una lápida en posición vertical con una inscripción de 1913, es de mármol laminado color blanco, presenta un deterioro regular, ha perdido el pináculo o remate, se recomienda el lavado de la piedra y erradicación de fauna nociva parasitaria y hongos que pueden dañar la cantería.

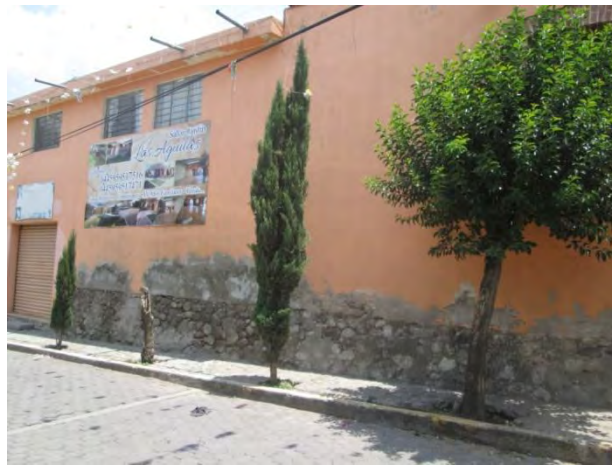
**Fotografía 176. Humedades ascendentes, sobre
le paramento lado sur: 2018**

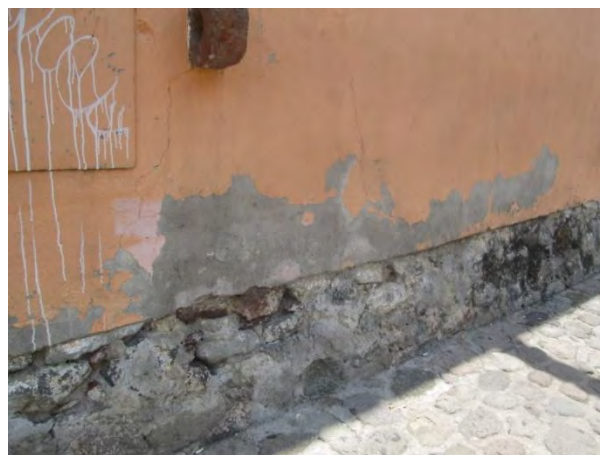
**Fotografía 178. Detalle de humedades
ascendentes: 2018**

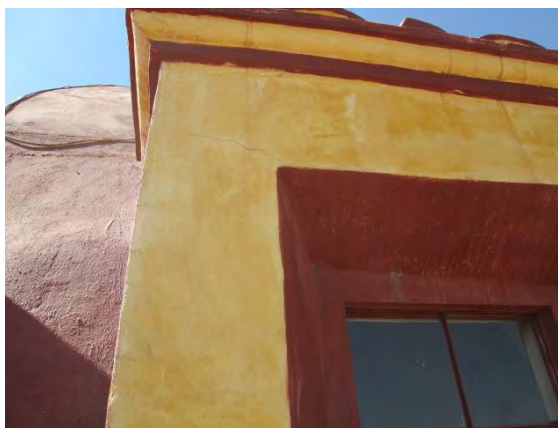
Fotografía 183. Fisuras en recubrimientos y bocinas de jambas en vanos de la cúpula del transepto

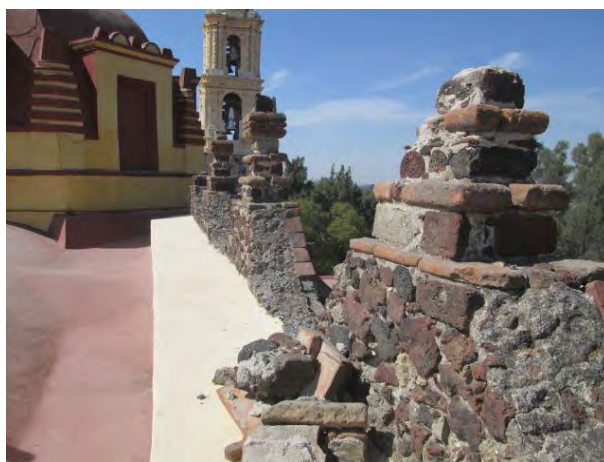
Fotografía 184. Se presenta el desplome de un pináculo

Este elemento tiene un reporte desde 1975 como añadido discordante, de ladrillo y tezontle sus características son de otro estilo arquitectónico. Todos los pináculos fueron alterados en su originalidad. Se propone la reintegración de los elementos de cantera labrados, similares a los existentes en la espadaña de la portada de la nave principal.

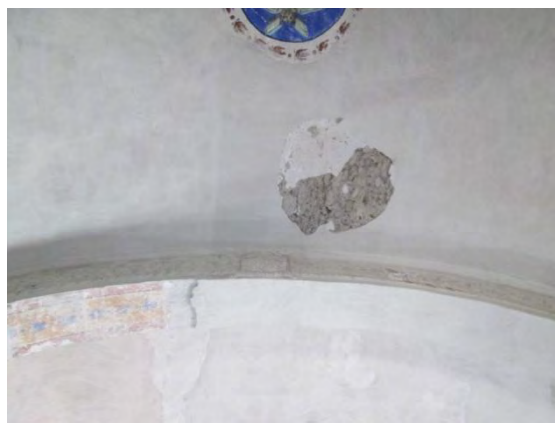
Fotografía 190. Detalle de desprendimiento de recubrimiento provocado por el sismo del 19 de Septiembre del 2017 en bóveda de arista del soto coro, San Luis Obispo

- Armado de andamiaje y tendidos para la reintegración de los recubrimientos desplomados y la obturación de las grietas y fisuras en las bóvedas de arista y en los arcos formeros y fajones.
- Liberar 30 cm de recubrimiento de cada lado a la fisura, sin provocar percusiones en el inmueble, previo establecer las diferentes capas de pintura.
- Una vez liberados los labios de las grietas, lavar la superficie de la bóveda expuesta con abundante agua limpia para evitar polvo, y absorción.
- Proceder a la preparación de la argamasa con arena fina de color azul cernida dos veces o arena fina de río adicionada con un preparado especial de nopal y alumbre. Repellido con una cuchara de albañil y plana de madera para apisonar los recubrimientos respetando los alabeos y protuberancias de los muros y bóvedas.

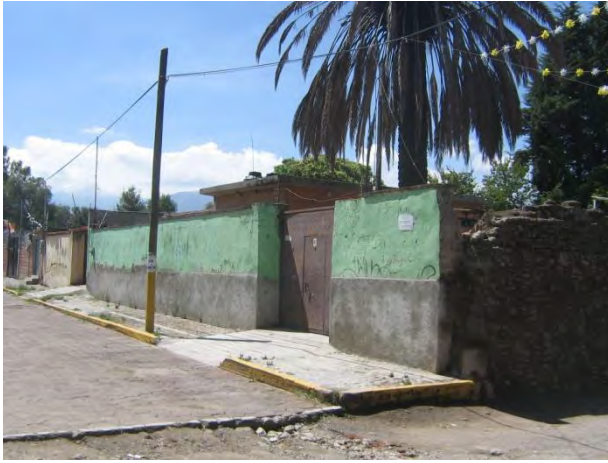
Fotografía 7. Calle San Francisco, vista desde la esquina con Aztecas, se requiere del tratamiento de piso, con materiales que permitan la absorción del agua de lluvia, además de la instalación de una gestor de tormenta, para recibir el agua que baja sobre San Francisco, para evitar el deslave de la muralla en su base y núcleo, y redirigir el agua rodada hacia el río San Bernardino o de la Virgen, *Nota: no se deben cambiar pisos sin la supervisión y autorización del INAH: OMA:2017

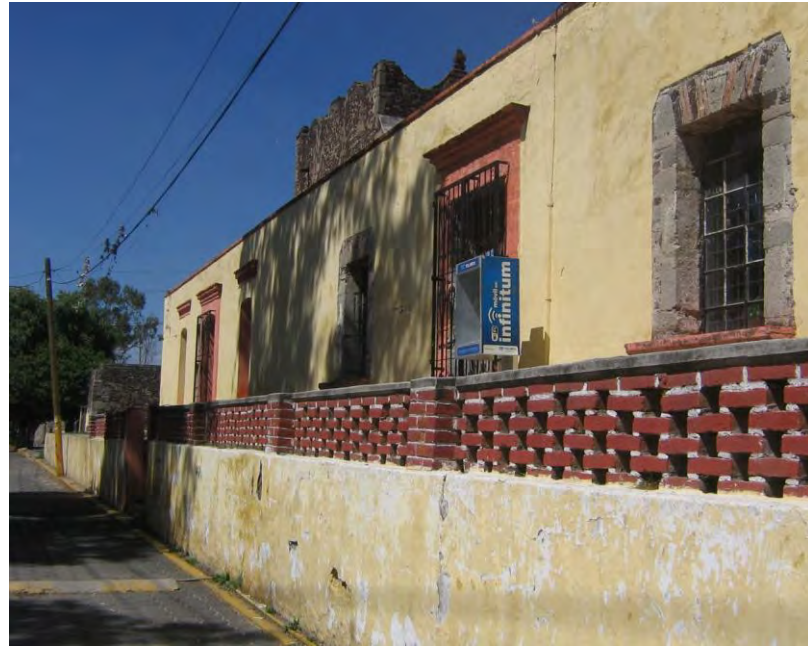
Fotografía 8. Fachada de la Biblioteca, Calle Hidalgo, se presentan manchas blancas y desprendimiento de recubrimientos en áreas focalizadas, principalmente provocadas por la aplicación de morteros con cemento y pintura plástica: OMA: 2017.

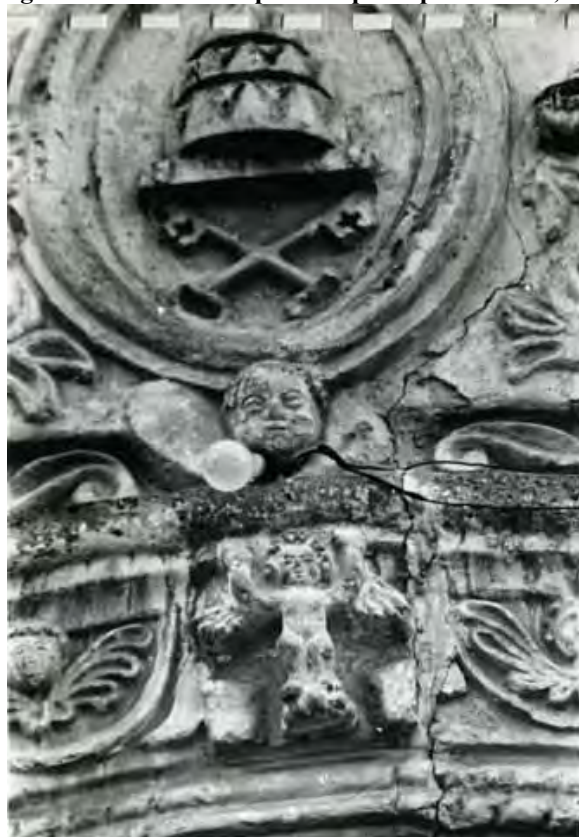
Fotografía 12. Deterioros, 1960: Templo de San Luis Obispo: Archivo Histórico de la CNMH del INAH.

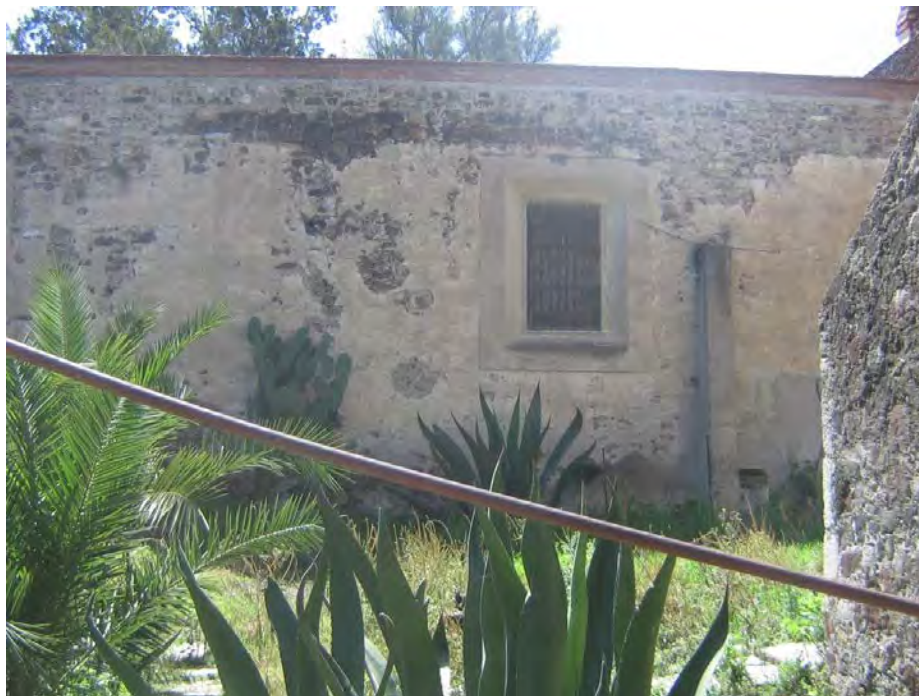
Fotografía 15. Capilla Abierta: liberación de fauna nociva, palmeras, agaves, nopales y escombros y se procederá de la siguiente manera:

Se liberara de la vegetación parásita inferior a mano, procurando que sea toda de raíz existente en las orillas en los paramentos exteriores de la capilla de Guadalupe y capilla abierta, teniendo sumo cuidado de no afectar el material base (adobe tabique rojo recocido y tezontle pegado con argamasa), a una altura máxima de 6.00 m, posteriormente se aplicará fungicida finale 15 al 15% de Bayer con jeringa de veterinario en el área de retiro, un vez seca la raíz deberá extraerse.

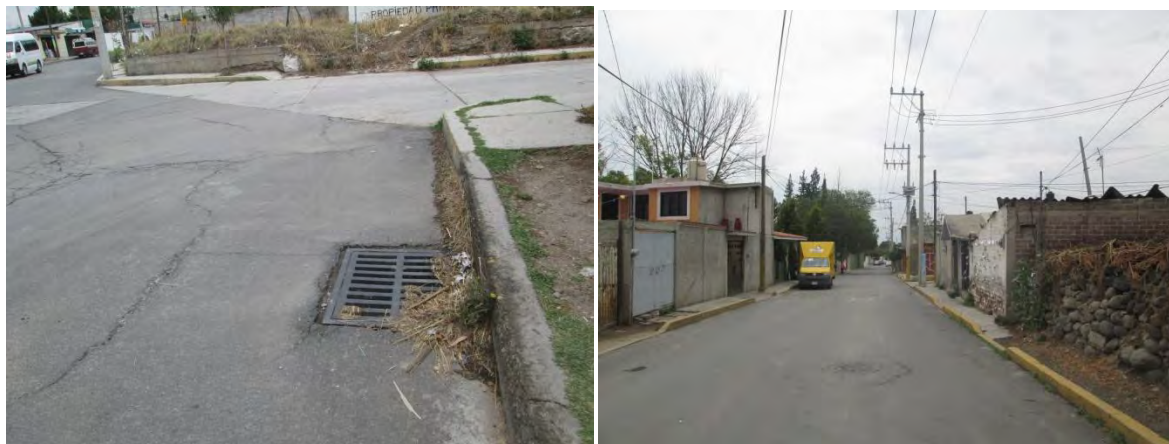
Fotografía 200. Pozos de visita y trampas de tormenta, calle Emiliano Zapata esquina con camino Real, San Luis Huexotla: Omar Mendoza Arias: 2017.

Como se puede observa todos los pozos de visita están en las intersecciones de las calles, y se conectan los gestores de tormenta directamente al drenaje, lo que se debería cambiar por sistemas de captación de agua de lluvia, se propone conectar los gestores al río Chapingo y San Bernardino, para poner en funcionamiento la planta tratadora de agua que existe en la universidad y que es de alta capacidad.

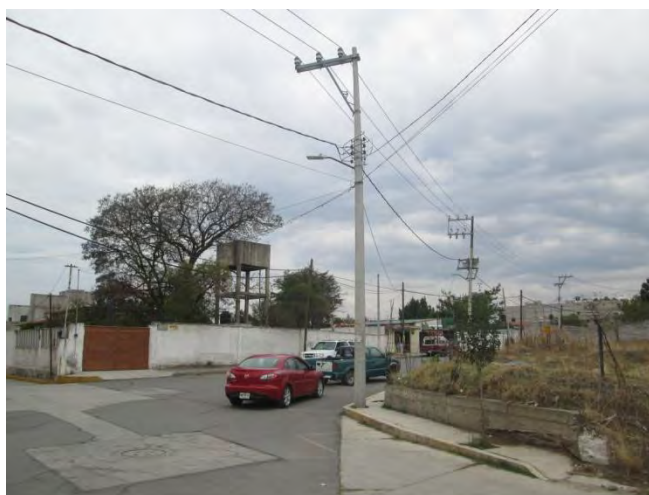
Fotografía 201. Pozos de visita, calle Emiliano Zapata esquina con camino Real, SanLuis Huexotla: Omar Mendoza Arias: 2017.

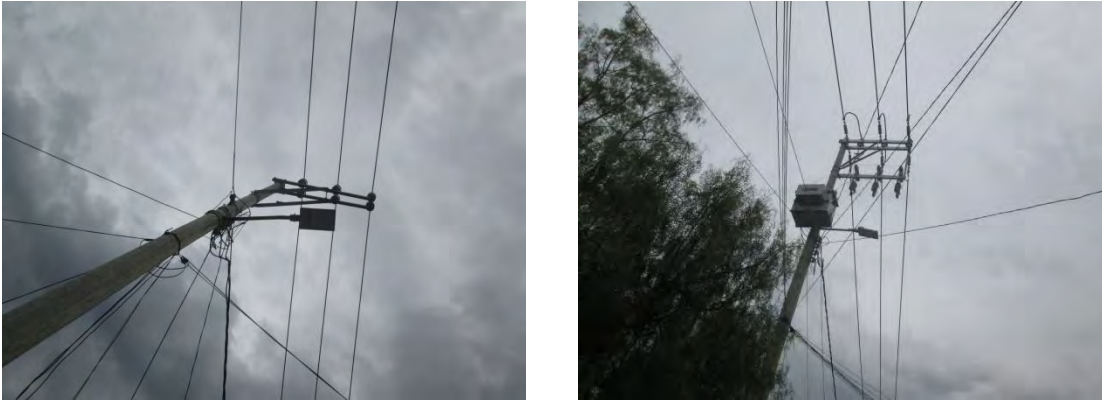
Fotografía 206. Postes de electricidad añadidos discordantes: Omar Mendoza Arias.

Se recomienda desarrollar la red eléctrica con sistemas subterráneos, para evitar el deterioro en la imagen paisajística del entorno.
