**ENTRE LLAMAS Y RENACIMIENTO:
UN ESTUDIO SIMBÓLICO Y DE RESTAURACIÓN
DE LOS ORNAMENTOS DE YESO DE LA PARROQUIA DE LA SANTA VERACRUZ.
CIUDAD DE MÉXICO**

Claudia Berenice Gutiérrez Castellanos

Tesis para optar por el grado de Maestría en Diseño
para la Rehabilitación, Recuperación y Conservación del Patrimonio construido

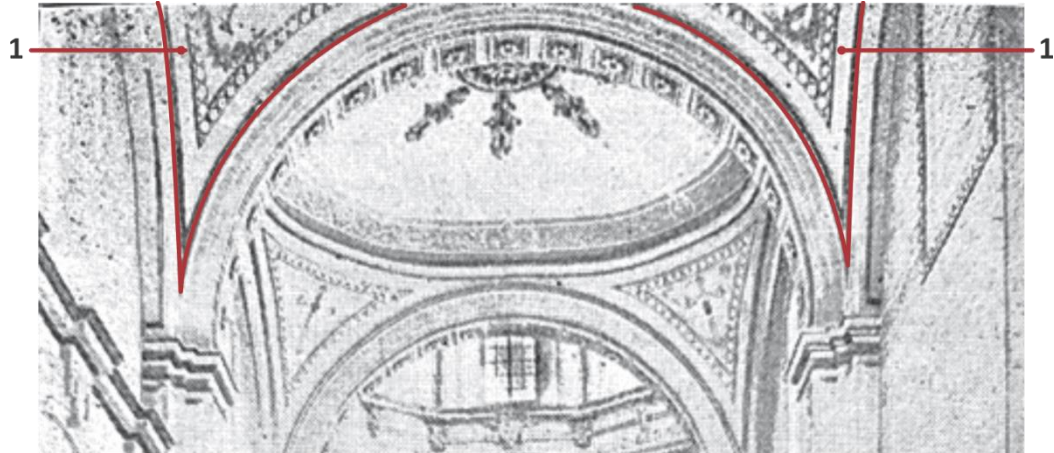
Figura 15. Detalle de dos pechinas de la bóveda cercana al acceso principal.

1. Se distinguen pechinas decoradas con pintura mural, aunque las figuras no son legibles con claridad.

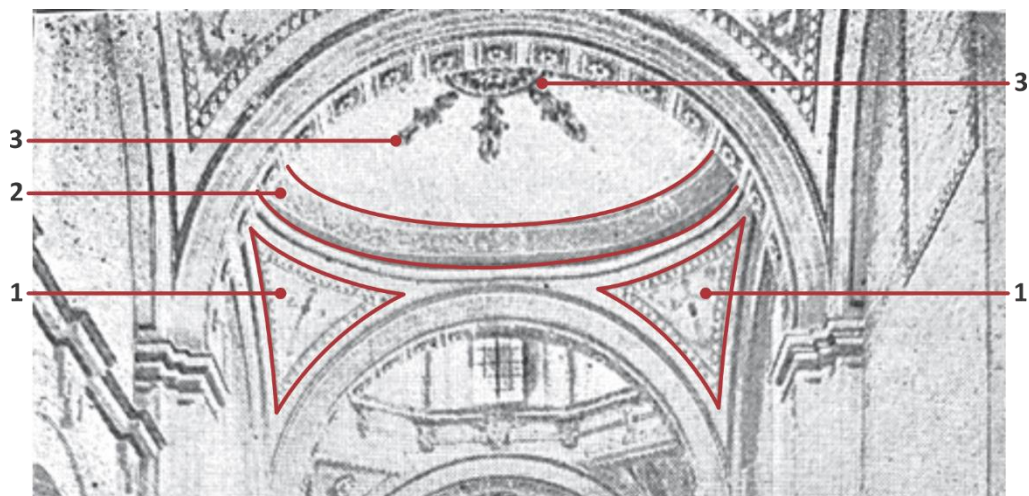
Figura 16. Detalle de la bóveda posterior a la cúpula.

1. Dos pechinas presentan cruces pintadas.
2. Se aprecia una franja mural circundando el tambor de la bóveda.
3. Se observan trazos decorativos delineando querubines y ornamentos.

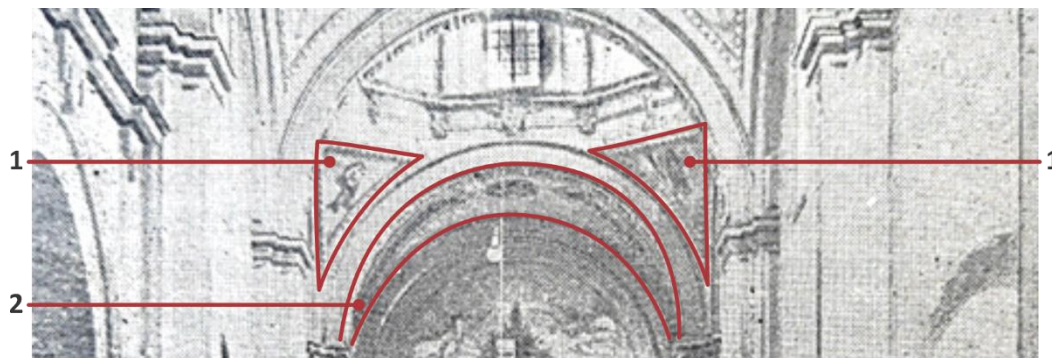
Figura 17. Detalle del fragmento correspondiente a la cúpula central sobre pechinas.

1. Dos pechinas orientadas hacia el altar muestran pintura mural con figuras de proporciones humanas, posiblemente correspondientes a personajes.
2. se observa la Bóveda del ábside

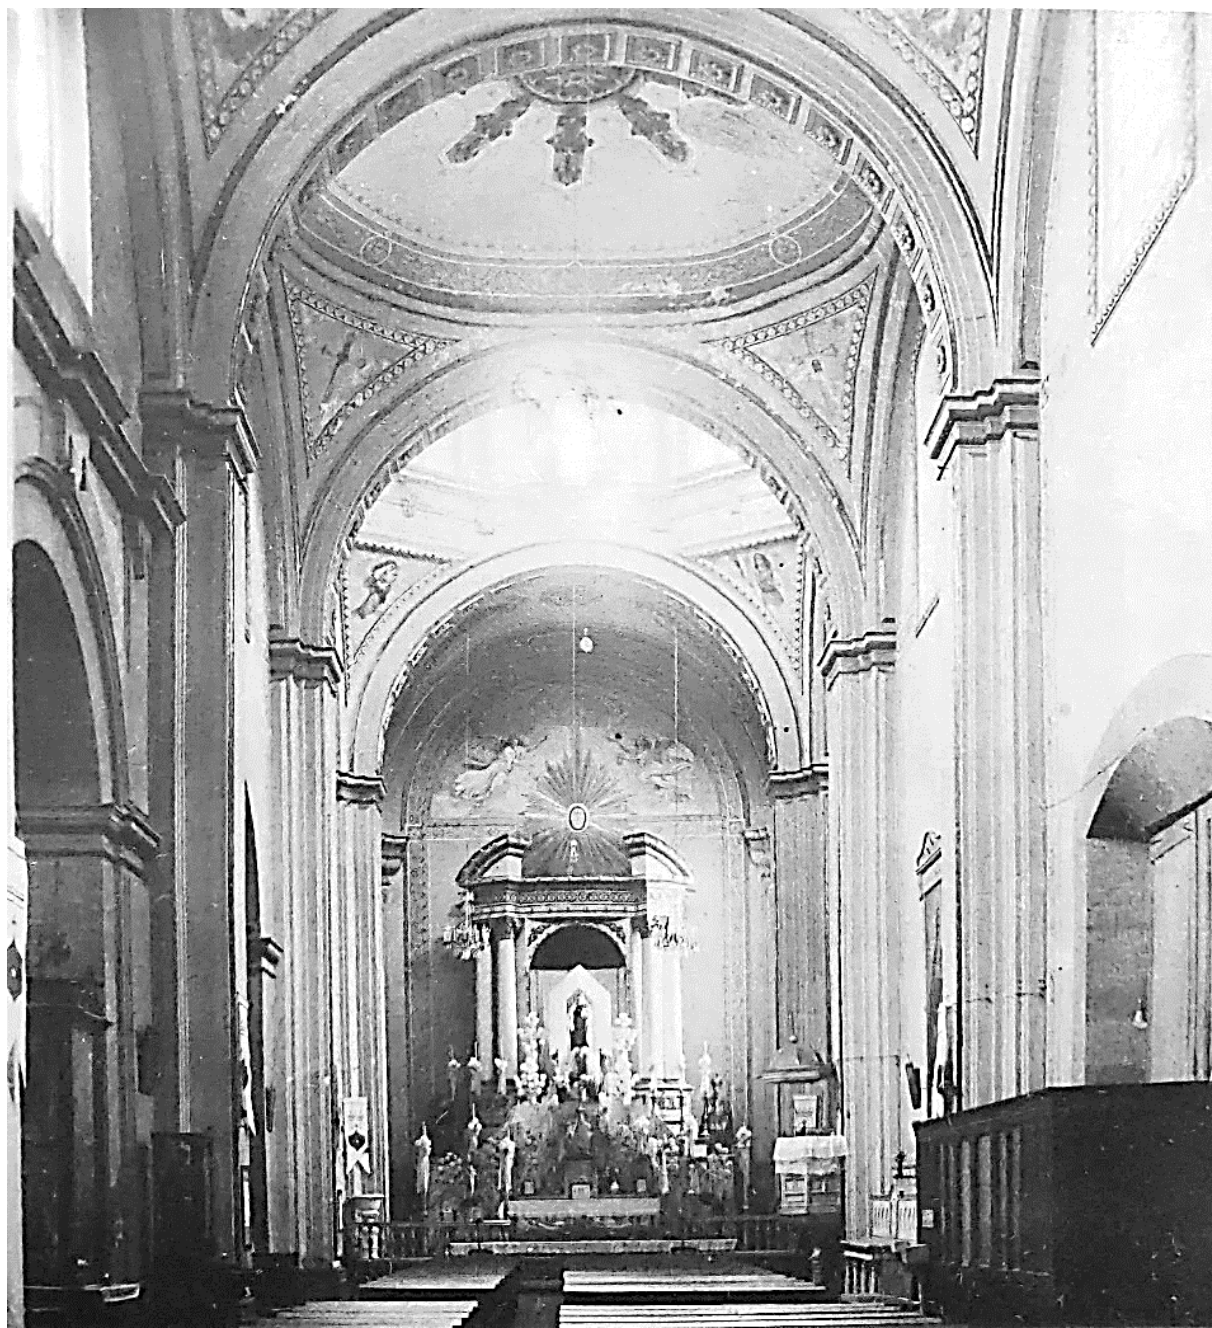
Figura 18. Vista interior de la Parroquia de la Santa Veracruz, 1928.

Los elementos ornamentales coinciden con los observados en la fotografía de 1926: rosetón, querubines en relieve, ornamentos descendentes y pintura mural. Sin embargo, en la imagen de 1928 ya se perciben signos de deterioro, especialmente en la pintura mural del segundo tramo. Se advierten pérdidas de capa pictórica, desgaste de relieves decorativos y pérdida parcial de aplanado.

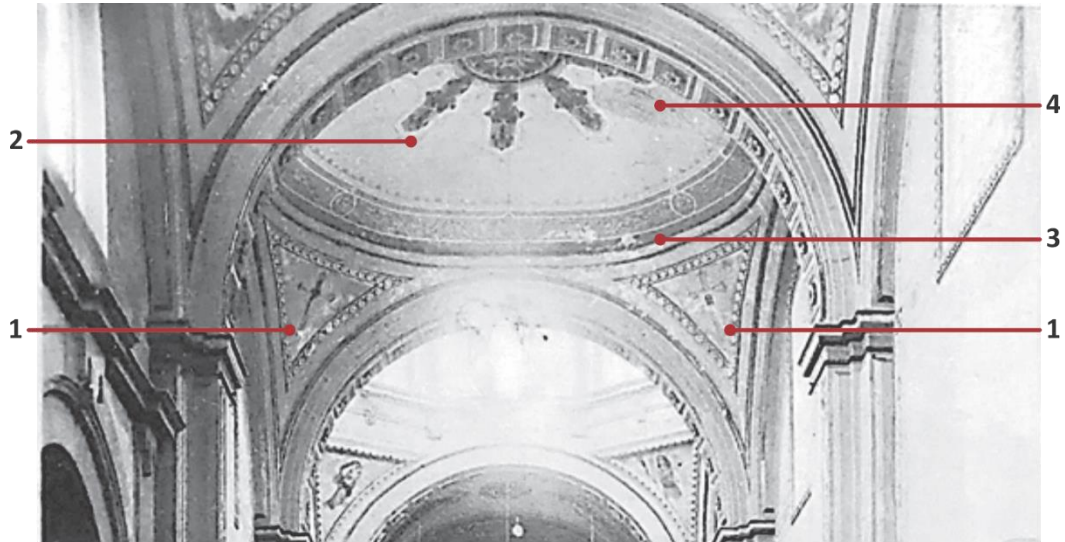
Figura 19. Detalle de la bóveda posterior a la cúpula (1928).

1. Pérdida de capa pictórica en las pechinas.
2. Desgaste en la pintura mural que circunda los relieves ornamentales.
3. Pérdida de capa pictórica en pintura mural que circunda al tambor
4. Pérdida parcial de aplanado en la zona superior derecha de la bóveda.

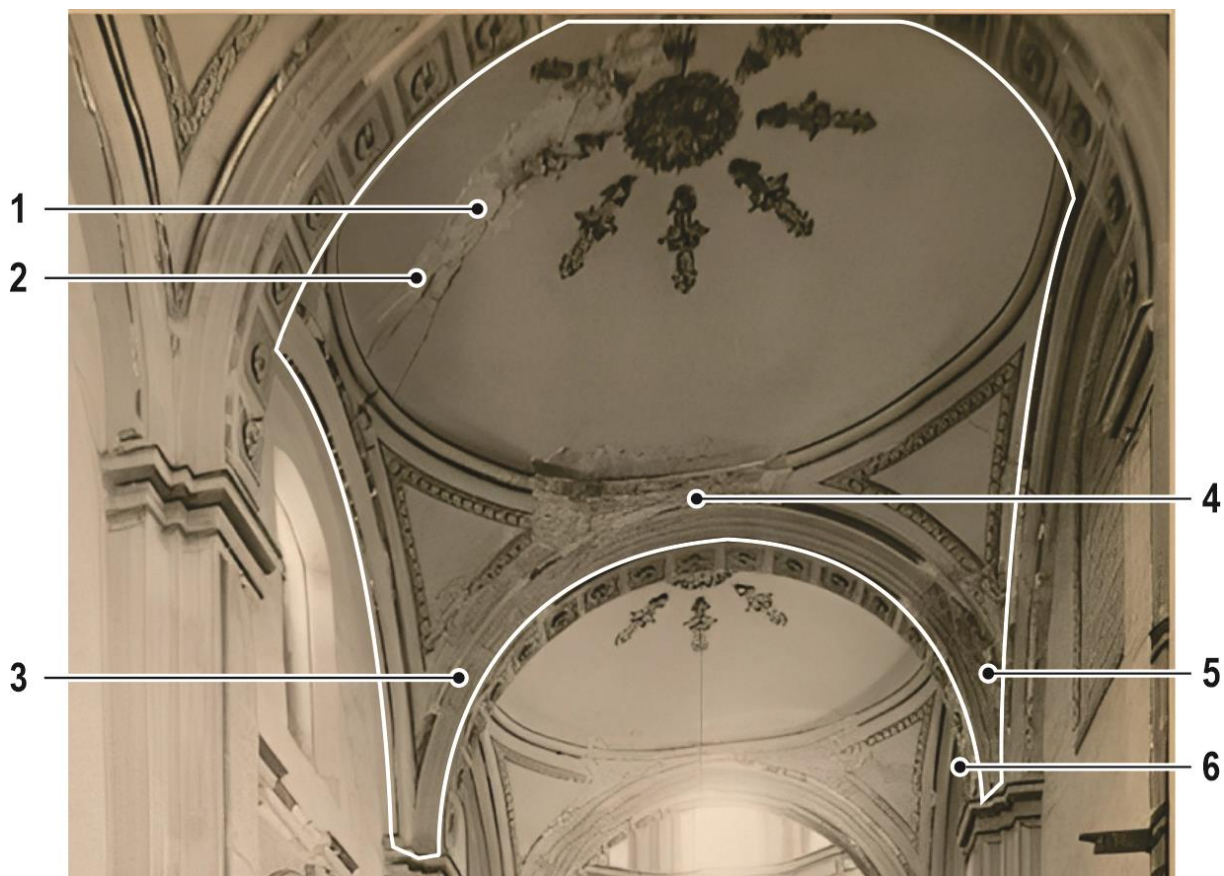
Figura 23. Detalle de figura 12, primera bóveda de casquete visible, vista desde el acceso principal hacia el altar mayor.

A partir del detalle correspondiente a la figura 23 se identifican los siguientes daños:

1. Grieta visible que recorre la bóveda desde el lado izquierdo hacia el centro.
2. Pérdida de aplanado a lo largo del trayecto de la grieta.
3. Desprendimiento de fragmentos de relieves ornamentales en el enmarcamiento de la pechina del lado izquierdo.
4. Pérdida de aplanado y posible presencia de humedad en la cara frontal del arco que conecta ambas pechinas, desde la zona central descendente hacia el lado izquierdo.
5. Pérdida de aplanado en la parte inferior de la pechina y del arco del lado derecho.
6. Desprendimiento de fragmentos de casetones en el lado derecho.

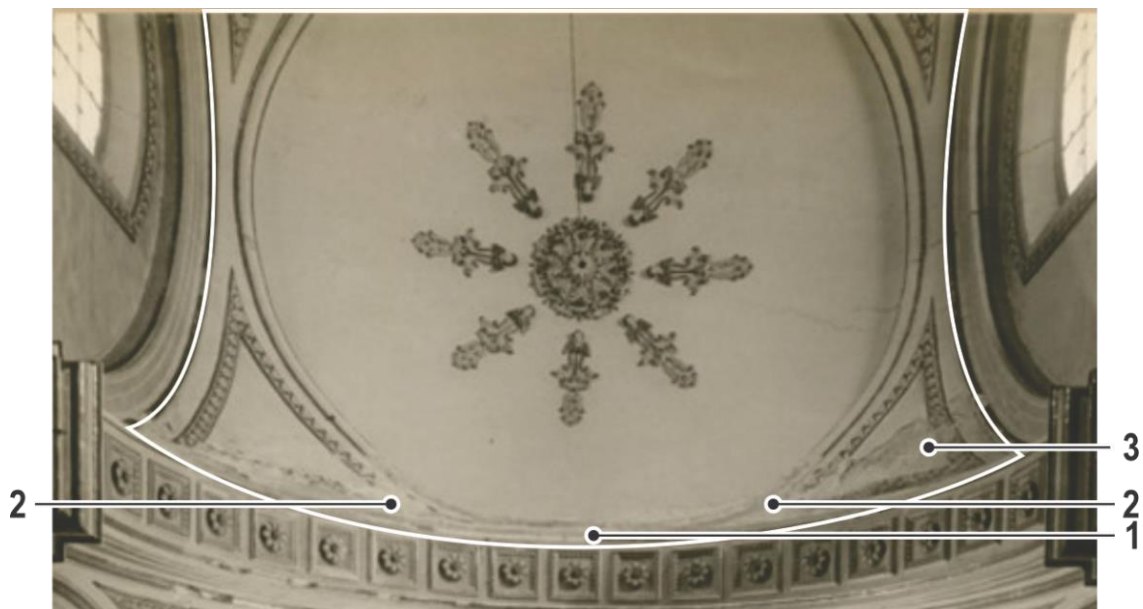
Figura 25. Detalle de la figura 13, misma bóveda observada desde un encuadre ascendente en dirección contraria a la figura 17.

La revisión de las figuras 23 a 25 permite identificar un conjunto recurrente de daños en las bóvedas de casquete de la nave principal, visibles desde diferentes encuadres. Estas afectaciones se concentran principalmente en pechinas, arcos y relieves ornamentales, e incluyen pérdida de aplanados, grietas longitudinales, desprendimientos parciales de elementos decorativos y zonas con posible presencia de humedad. La coincidencia de estos deterioros observados desde ambas perspectivas sugiere la existencia de procesos progresivos de degradación, más que eventos aislados, posiblemente asociados a condiciones ambientales persistentes, movimientos estructurales acumulados y la ausencia de mantenimiento sistemático a lo largo del tiempo.

La lectura cruzada de las imágenes permite inferir que el deterioro ya era evidente en 1906, particularmente en los puntos de transición entre bóvedas y muros, donde se concentran esfuerzos estructurales y escurrimientos de humedad. Estas áreas vulnerables muestran pérdida de cohesión del soporte y debilitamiento de los relieves, lo que anticipa problemáticas que, con el paso de las décadas, se verían agravadas por los efectos combinados de sismos, filtraciones y modificaciones decorativas posteriores.

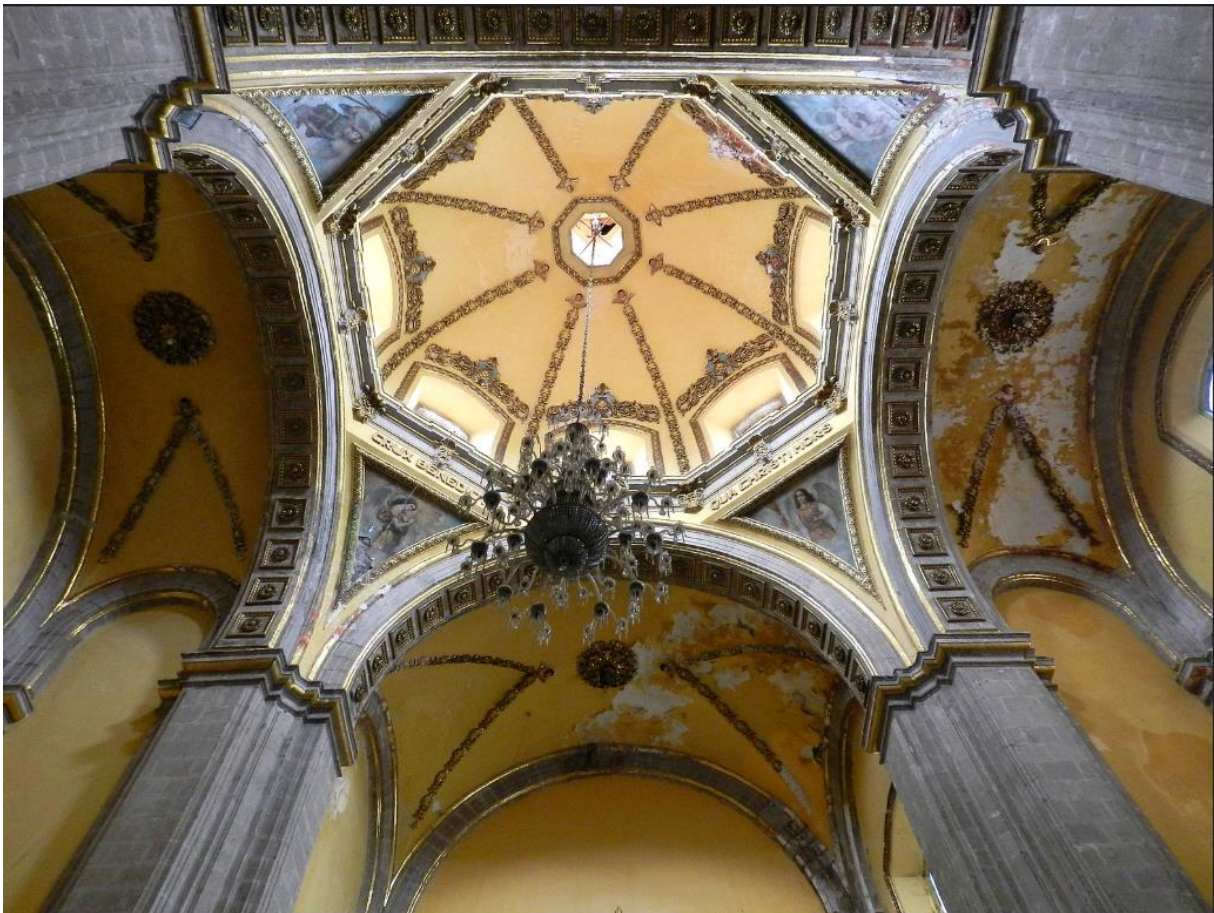
Figura 26. Templo de la Santa Veracruz, Ciudad de México. Vista de la cúpula y crucero, 2013.

La figura 26 muestra, en una toma ascendente, la cúpula y el crucero con desprendimientos de aplanado y pérdida de capa pictórica, particularmente en las zonas

de transición entre bóvedas y muros. Por su parte, la figura 27, con vista hacia el altar, evidencia daños en la bóveda contigua a la cúpula y en los casetones del intradós del arco que comunica con la nave, así como un problema recurrente de humedad en la pechina sureste. Este último reapareció incluso después de la restauración integral, provocando nuevas pérdidas de fragmentos ornamentales de yeso, lo que confirma la persistencia de agentes activos de deterioro.
