“RESCATE DEL PATRIMONIO CONSTRUIDO DE SAN LUIS HUEXOTLA”

Inventario, catalogación y estrategias generales de manejo

**Tesis para obtener el grado de Maestro
en Rehabilitación, Recuperación y Conservación del Patrimonio Construido
presentada por el alumno: Omar Mendoza Arias**

San Luis Huexotla, Texcoco Estado de México, 2018.

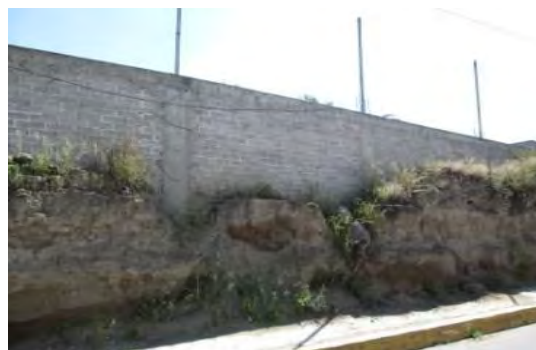
Fotografía 3. Vestigios del núcleo de la muralla: OMA. 2013

Demolición del núcleo de la Muralla prehispánica

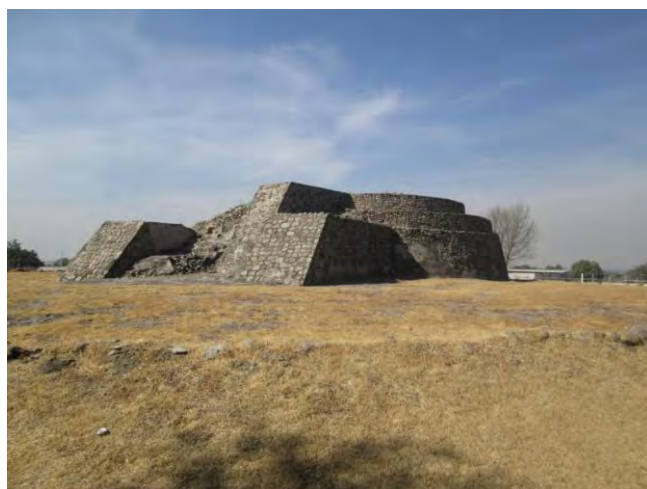
La pirámide de Ehécatl, llamada también *El Circular* está en relativo buen estado de conservación estructural, el problema de este monolito es que se encuentra en el abandono por lo alejado que está del centro urbano, no hay alumbrado público ni ningún otro elemento que lo integre con la población, en las noches está tan oscuro que se convierte en una zona insegura y peligrosa para los que llegan a pasar por ahí pues son víctimas de saqueo y vandalismo. Esta pirámide se encuentra sobre el camino viejo a Coatlinchan o Camino de los Pulqueros.

Fotografía 6. Pirámide de Ehécatl o *El Circular*

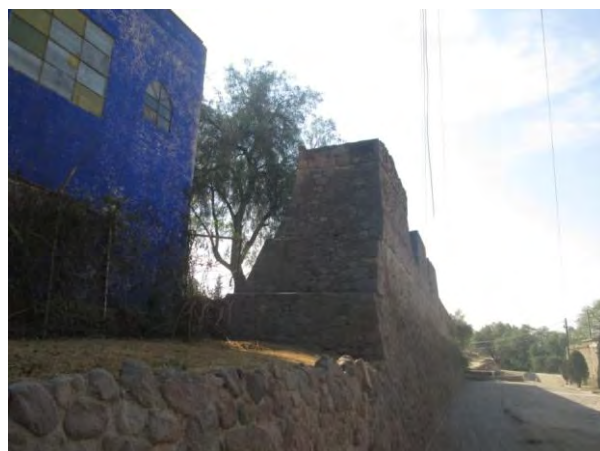
La muralla prehispánica se encuentra en buen estado de conservación estructural, sobre todo después del sismo del pasado 19 de Septiembre, entre los años 2003-2006 fue consolidada por la arqueóloga María Teresa García G. Actualmente requiere con urgencia, la integración de un pavimento adecuado, para evitar la disgregación de los materiales de la base y de su núcleo (ver 5.7 y anexo 5 pág. 5/31)

Fotografía 8. Muralla Prehispánica, vista desde Aztecas

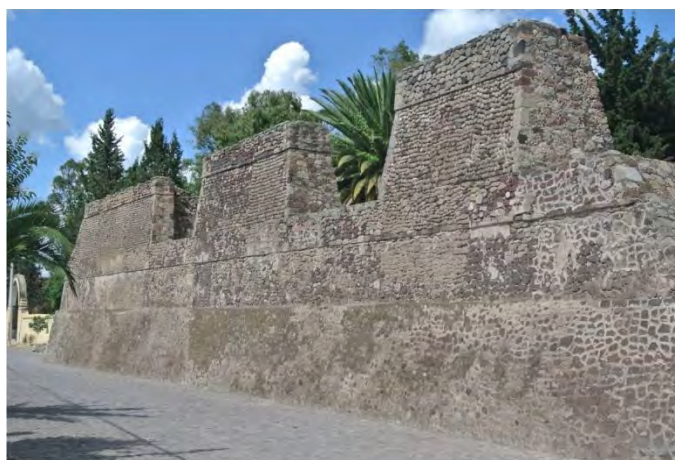
Fotografía 9. Muralla prehispánica: OMA

Las murallas prehispánicas están estables después del sismo, no presentan daños graves provocados por él. En una sección, en la esquina de San Francisco, se descubrió fauna nociva que

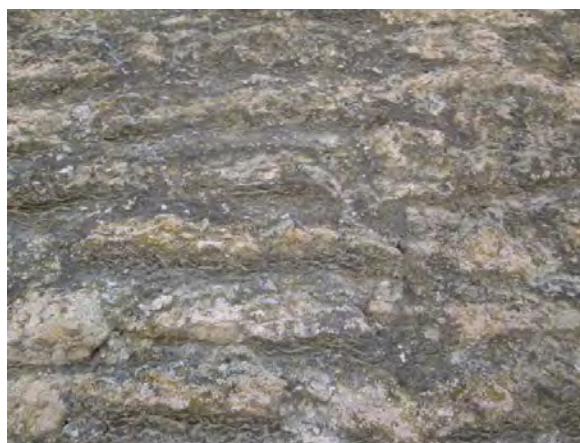
Fotografía 12. Estereotomía en muralla sobre "marca del nivel de agua": OMA: 2018

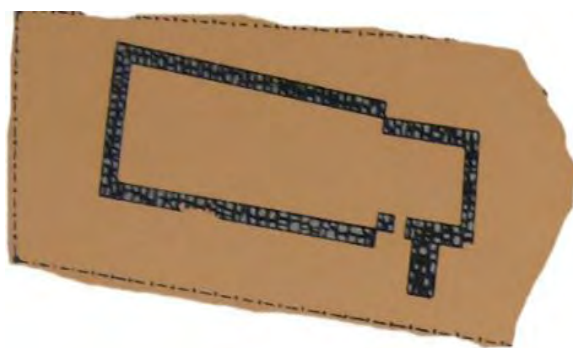
Imagen digitalizada 9. Planta arquitectónica de la Capilla de San Lorenzo (García, 1982)

Los vestigios de la Capilla de San Lorenzo se encuentran protegidos por una maya ciclónica que los resguarda de la pérdida de materiales, principalmente piedra que saquean los pobladores, sin embargo, se requiere de la consolidación y reintegración del material que está suelto o disgregado porque la argamasa ya perdió su capacidad de adherencia.

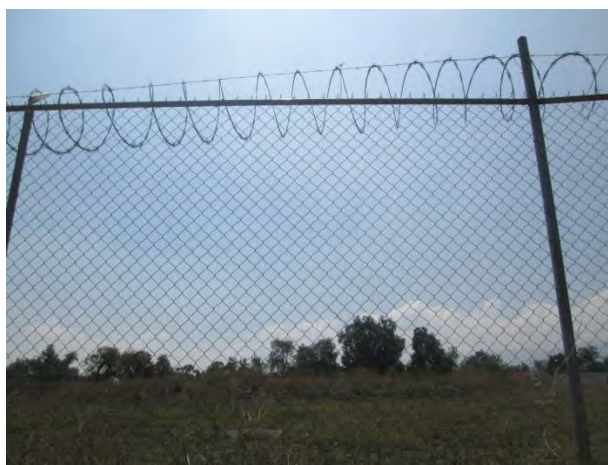
Fotografía 24. Protección cerca perimetral, vestigios de Santa María la Chica

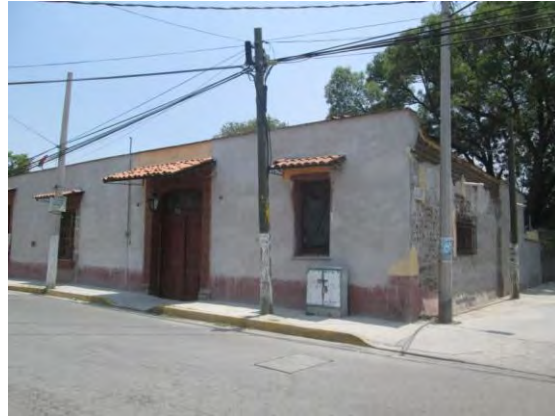
Fotografía 28. Casa Amarilla: 2018

Se presenta una estructura de adobe, con un sistema constructivo basado en muros de carga, orientada hacia el este, con una superficie aproximada de construcción en planta de 88.48 m² y con una superficie total del terreno de 2,400.66 m². No se observan deterioros provocados por el sismo del pasado 19 de Septiembre del 2017. El inmueble presenta un regular estado de conservación, afectación por un mantenimiento inadecuado, en los recubrimientos, se recomienda la liberación de los aplanados de concreto y la reintegración de recubrimientos y pigmentos a la cal.

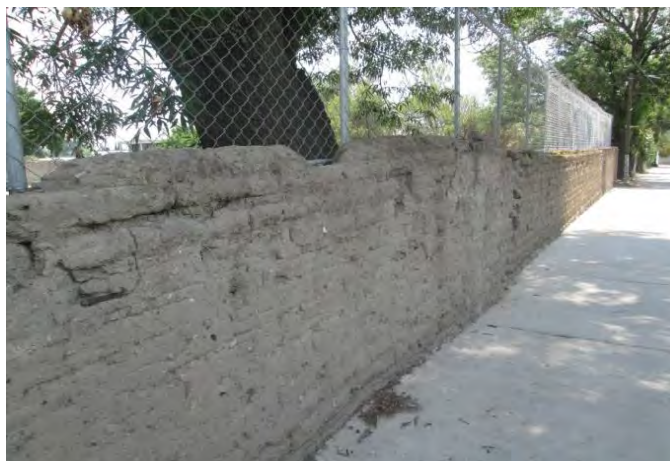
**Fotografía 31. Vestigios de barda perimetral,
Casa de cultura: 2018**

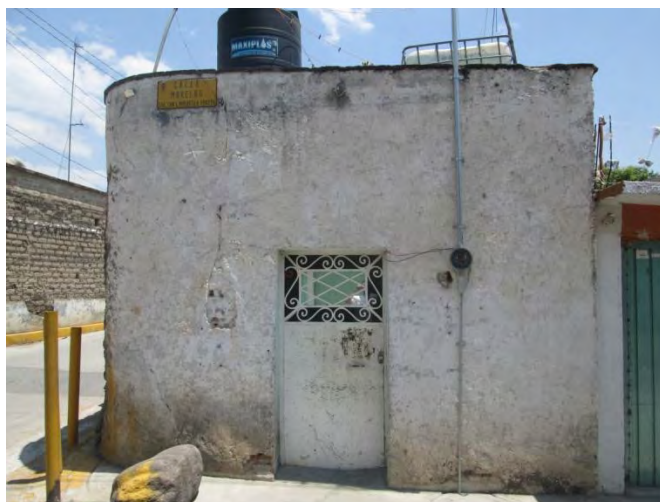
La vivienda está en esquina ochavada, orientada hacia el norte, se observa estructuralmente estable, no presenta daños aparentes provocados por el sismo, requiere de un tratamiento de consolidación e integración, pues presenta recubrimientos rústicos de cemento-arena, con pintura

vinílica color blanco, se recomienda evitar el sobrepeso en la cubierta, con una torre especial para el tinaco de agua.

Fotografía 37. Portada lado norte, siglo XIX

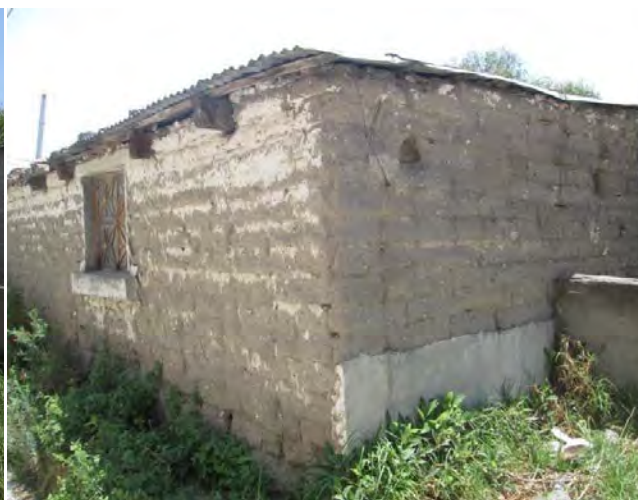
Fotografía 41. Detalle de estructura de tierra, probable siglo XIX: 2018

Estado regular de conservación de la estructura de tierra (adobe), siglo XIX-XX

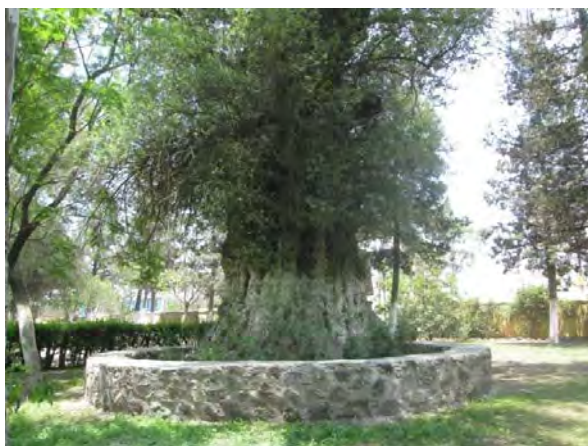
En las imágenes 50 y 51 se pueden observar los Olivos sin arriates, en el año 2017 se los construyeron injustificada e indebidamente, porque afectan la imagen prístina de los árboles. Además del deterioro del paisaje puede provocar la proliferación de fauna nociva parasitaria.

Fotografía 53. Olivo núm. 1 con arriates, obra realizada por la Delegación y COPACI 2016-12018

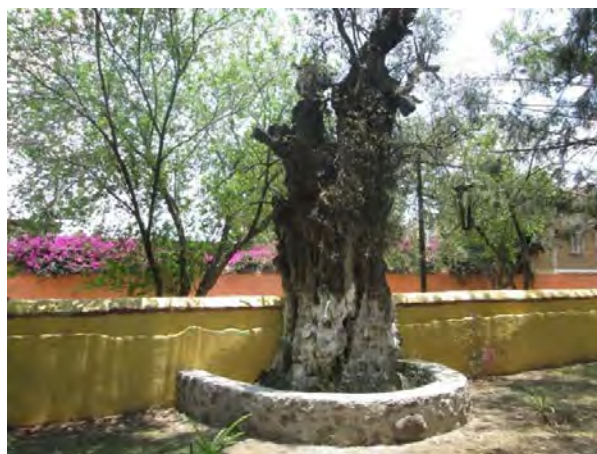
Fotografía 54. Olivo núm. 3, añadidos discordantes en Olivos antiguos, siglo XVI

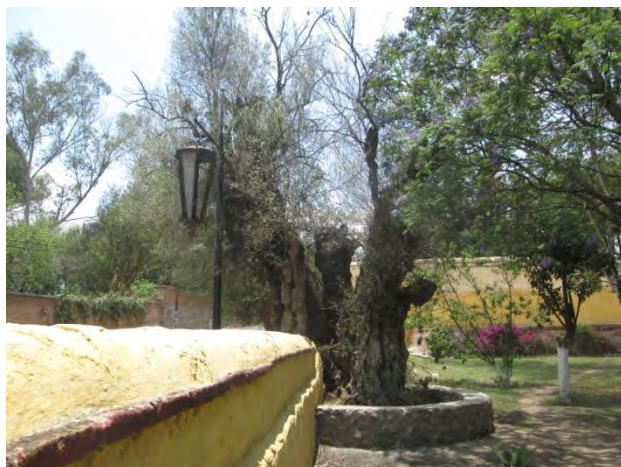
Fotografía 55. Olivo núm. 4 sembrado por Fray Gerónimo de Mendieta en el siglo XVI, añadido discordante

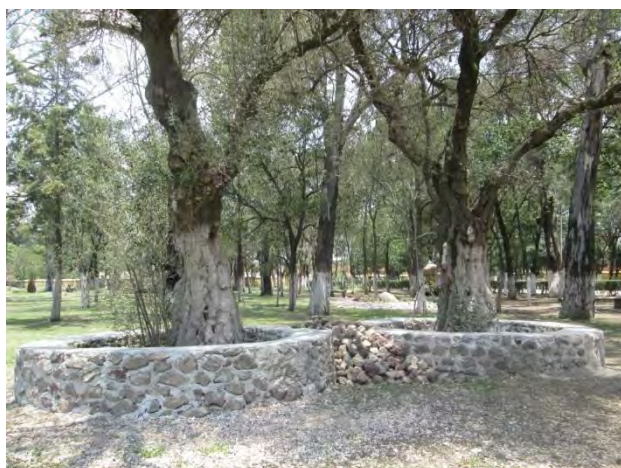
Fotografía 57. Olivos núm. 6 y 7, nuevos con 150 años aproximadamente. Añadidos discordantes

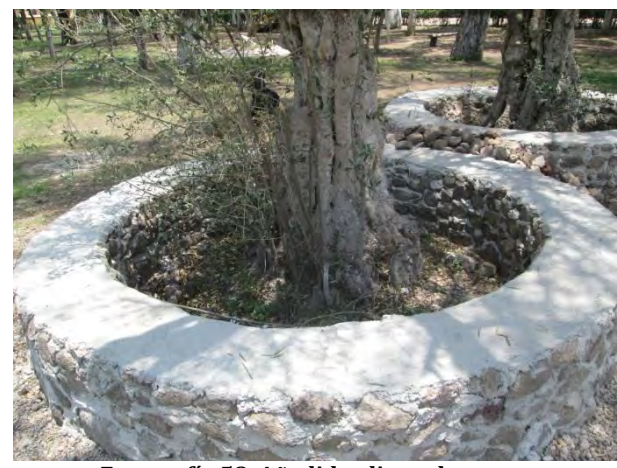
Fotografía 58. Añadido discordante en Olivos del siglo XIX

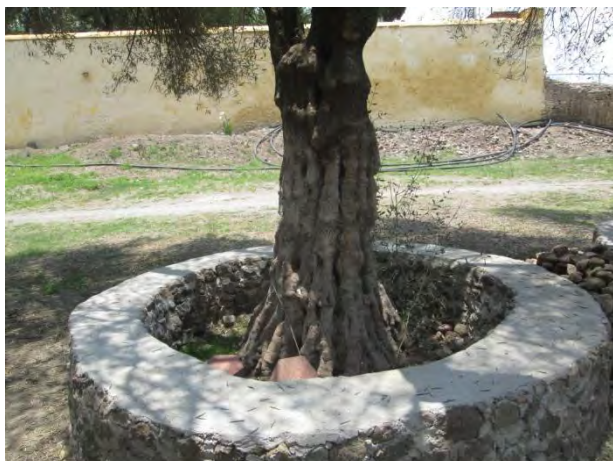
Fotografía 59. Añadido discordante en Olivo, Atrio bajo San Luis Obispo, siglo XIX

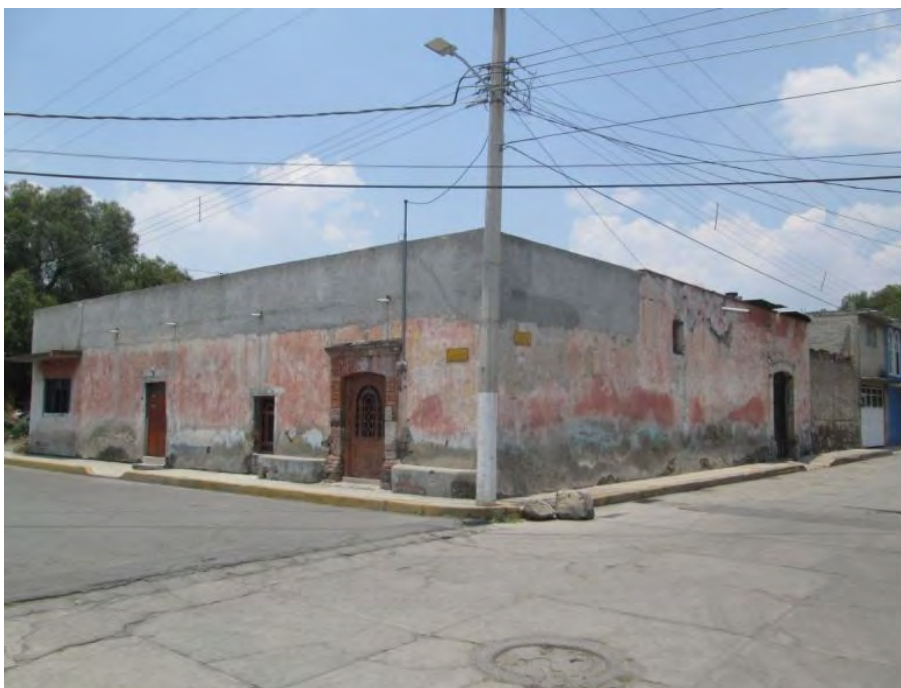
Fotografía 70. Vista desde la calle Aztecas hacia el nor-oriente

El inmueble presenta una intervención reciente, en el pretil de la estructura original se aplicó un recubrimiento de concreto, y unas gárgolas con tubo de PVC de 2 1/2”

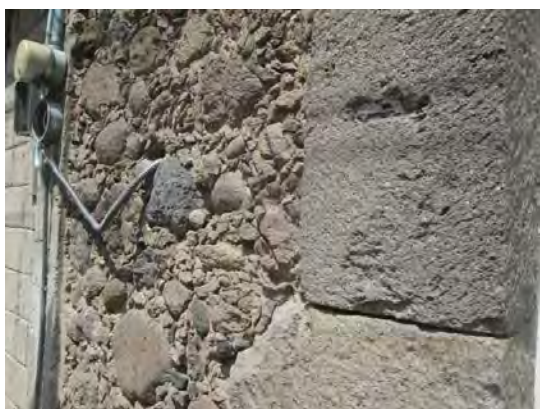
Fotografía 81. Detalle de añadido discordante y estereotomía

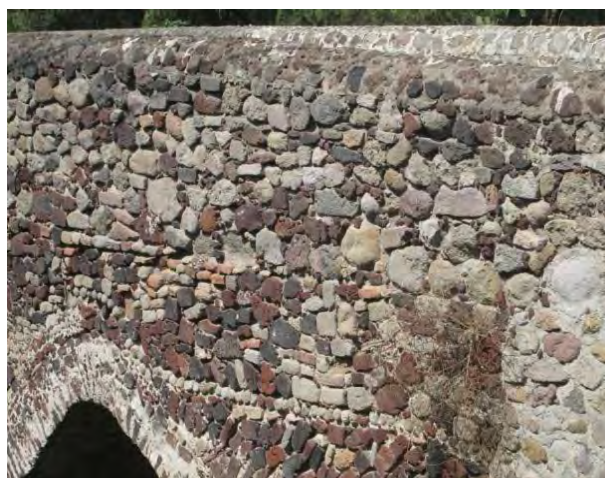
Fotografía 85. Estereotomía en puente virreinal

A partir de la visita de inspección se puede observar que se encuentra en estado regular de conservación; se pueden observar varias intervenciones por la estereotomía que no corresponde a el material original ni en la argamasa con que fue pegada la piedra, en la intervención anterior se reintegró el material disgregado sin considerar el acabado final aparente, se le añadió material de piedra bola de río con piedra brasa de la zona, que se extrajo del terraplén de Santa María la Chica que acarreo el Sr. Pablo Rosas H. indebidamente. Se recomienda liberar el monumento del

añadido discordante “tubo de PVC” y desarrollar un proyecto de integración y restauración para el puente.

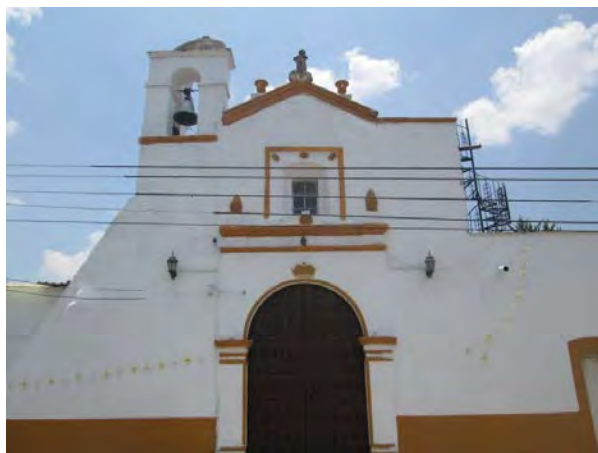
Fotografía 97. Portada de la Capilla de Guadalupe, siglo XIX

Presenta buen estado de conservación, no presenta daños graves después del sismo del pasado 19 de Septiembre del 2017, presenta fisuras de 1mm en los recubrimientos de la portada, se

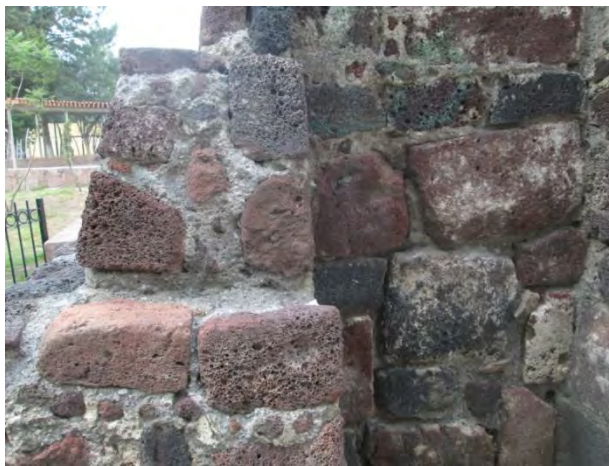
Fotografía 155. Detalle de estereotomía en basamento de tezontle rostriado

El basamento presenta un regular estado de conservación, se recomienda el mantenimiento y lavado de la cantera (ver 5.4.1) y la reintegración de las juntas faltantes, existen vestigios de las intervenciones que ha tenido el elemento, se puede notar en la estereotomía del primer cuerpo que no tiene el rajueado de piedra de tezontle en las juntas, lo que permite determinar que aún no fueron intervenidas las piedras en la parte baja. Se recomienda la reintegración de sus juntas.

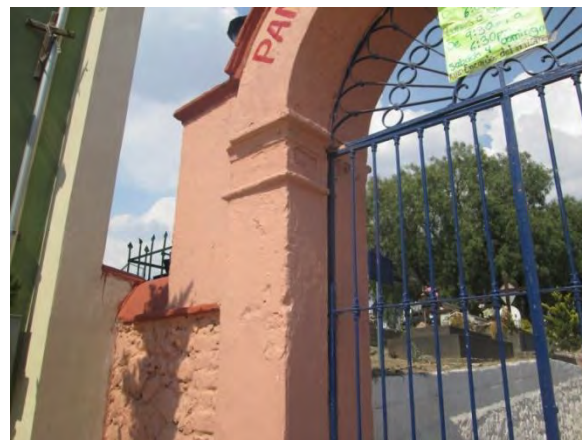
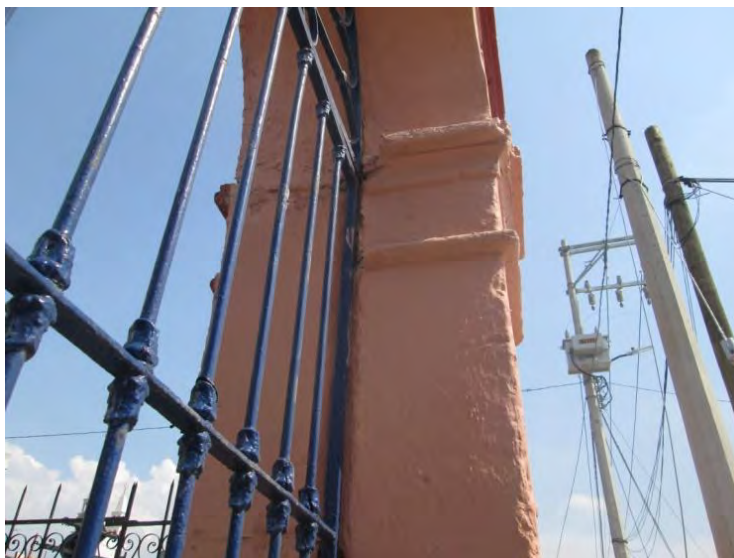
**Fotografía 162. Arcos del acceso al panteón de
San Pedro, siglo XIX**

**Fotografía 163. Detalle de capitel en columnas,
siglo XIX**

Fotografía 164. Detalla de columna y capitel, siglo XIX: 2018

El arco se encuentran en buen estado de conservación, se recomienda aplicar pintura a la cal, en lugar de pintura vinílica que puede ocasionar la aparición de humedades ascendentes en el elemento de cantería, y la barda atrial. Se revisó y no presenta grietas o fisuras después del sismo del pasado 19 de septiembre del 2017.

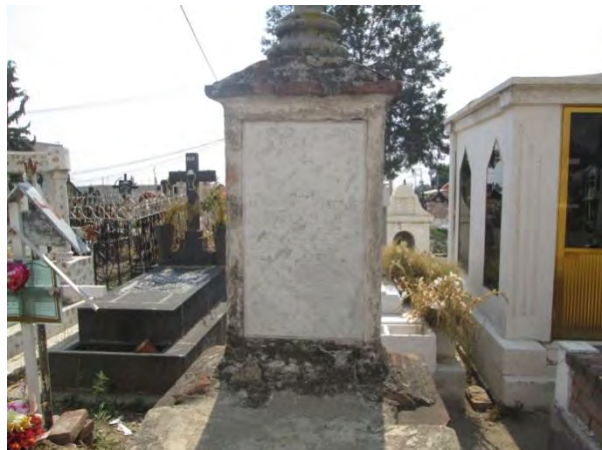
Fotografía 168. Inscripción de 1913, se requiere lavado de cantera

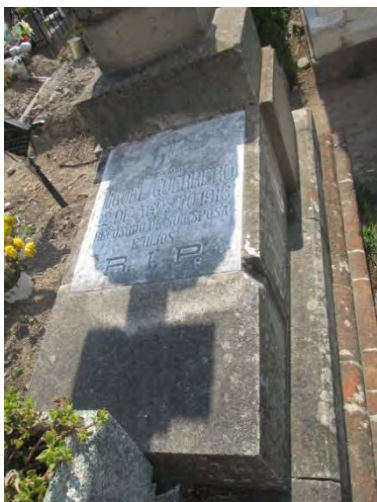
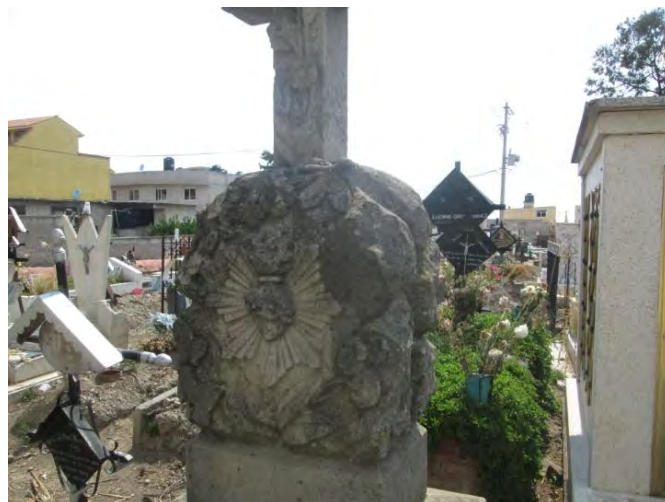
Fotografía 171. Inscripción
1916:2018

Fotografía 172. Cantera labrada, sagrado corazón
de Jesús, siglo xx

Este monumento se presenta en regular estado de conservación, en la cripta tiene una inscripción de 1916, detalle de cantera labrada en la base de la cruz, con un Sagrado Corazón de Jesús, con el característico resplandor, tiene unas rosas como enredaderas, parece ser labrada en una sola pieza. Se recomienda el lavado de la piedra, así como la liberación de fauna nociva parasitaria que está deteriorando y disgregando el material de la cantería.

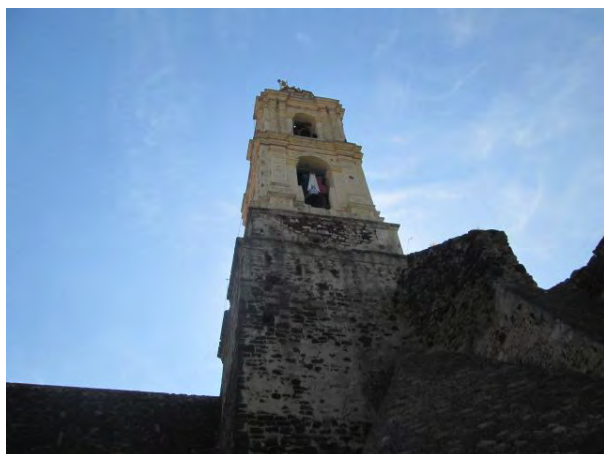
Fotografía 185. Torre del campanario, San Luis Obispo: OMA: 2018

En la visita de inspección realizada con el fin de localizar posibles daños provocados por el sismo del 19-S, se pudo apreciar que los arcos presentan fisuras muy leves, que no comprometen la estabilidad estructural del elemento, se requiere del rejunteo de las claves y dovelas, así como del lavado de la cantera y la reintegración de la pintura y pigmentos a la cal.

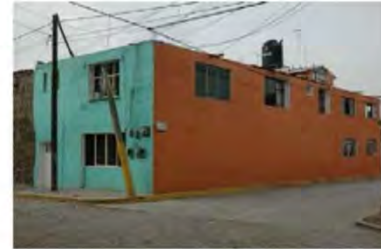
Fachada principal

El inmueble ha sido modificado en su totalidad, No se Permite el acceso al inmueble

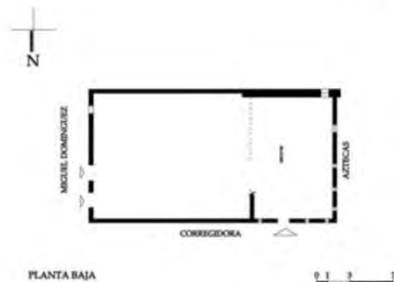
Fachada principal

El inmueble se localiza en esquina entre la calle de Aztecas y Corregidora
El estado de conservación ha sido regular ya que ha sido modificado en su altura.
La altura del edificio originalmente era de un solo nivel, sobreponiendo dos niveles más, la fachada que se localiza sobre la calle de Aztecas, cuenta con un aplanado en mortero cemento - arena y pintado en color naranja, su sistema constructivo es a base de mampostería de piedra, con un ancho de muro de aproximadamente de 1 metro sobre este paramento existen cuatro vanos que son ventana, tres de ellos con la misma proporción y el último con la proporción 2 a 1 y todos estos vanos con protecciones en herrería, el remate de la fachada se tienen cuatro gárgolas en cantera para el desalojo de las aguas pluviales.
Sobre el paramento que se localiza en la calle de Corregidora presenta dos niveles, se tienen cuatro vanos de los cuales dos son ventana, uno de acceso se deduce que originalmente era el zaguán que daba acceso al inmueble y el último vano que anteriormente fue vano de acceso el cual ha sido modificado para ser ventana.

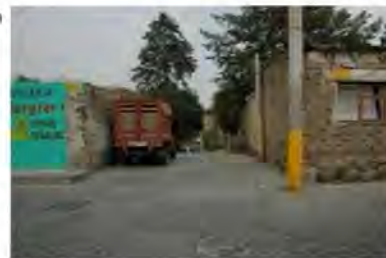
Este inmueble ha sido modificado en su totalidad dejando solo una cruja en un estado de conservación regular, el sistema constructivo de este inmueble es a base de una cimentación a base de mampostería de piedra, sus muros son hechos de adobe y la cubierta que ha sido sustituida por losa de concreto armado.

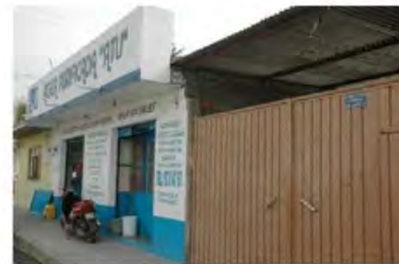
El edificio ha sido modificado en un 90%, sustituyendo el sistema constructivo original por materiales contemporaneos.

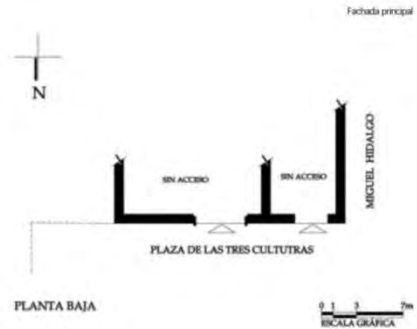
Este inmueble que se encuentra frente a la plaza de las tres culturas tiene un volumen en forma rectangular con una altura aproximada de 5 mts, su fachada tiene dos vanos uno que s de recién apertura donde aloja una cortina de acero en color negro el siguiente vano enfatiza el acceso principal siendo este el zaguán esta enmarcado por ladrillo rojo recosido y en su remate se tiene un dintel en forma de arco rebajado el estado de conservación del inmueble es regular

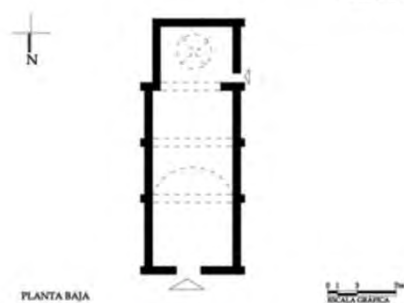
Fachada principal

El sistema constructivo en los muros del inmueble son de mampostería de piedra se observa una intervención reciente, en todo el edificio. En su fachada principal el vano que da acceso tiene un remate en arco de medio punto los muros laterales están reforzados por unas pilastras de concreto armado que asemejan a los contrafuertes dichos refuerzos son para recibir la carga de la bóveda de cañon corrido de concreto armado.

El edificio presenta una mala intervención, y su estado de conservación es regular.

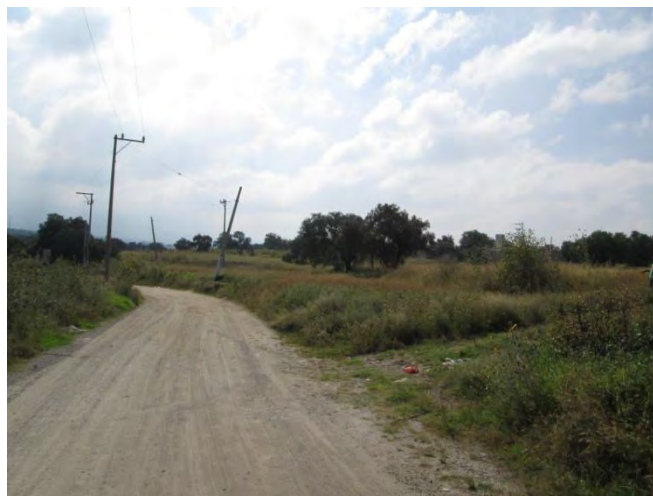
Fotografía 194. Camino viejo a Coatlinchan: Omar Mendoza Arias: 2017.

Se puede apreciar la falta del tratamiento de integración, entre la zona arqueológica y la zona urbana, hace falta un tratamiento de piso que integre de manera amigable con el ambiente, la zona de monumentos históricos. Con un plan maestro que tome en cuenta todos los aspectos técnicos, científicos, artísticos e históricos.

Se requiere del tratamiento de las fachadas, de sus alturas, texturas y colores, además de un proyecto de iluminación para esta zona de monumentos históricos, el diseño y puesta en valor del espacio público es indispensable, más allá del tratamiento de piso y la construcción de banquetas y guarniciones, la conservación del entorno paisajístico deberá tener en consideración la falta de

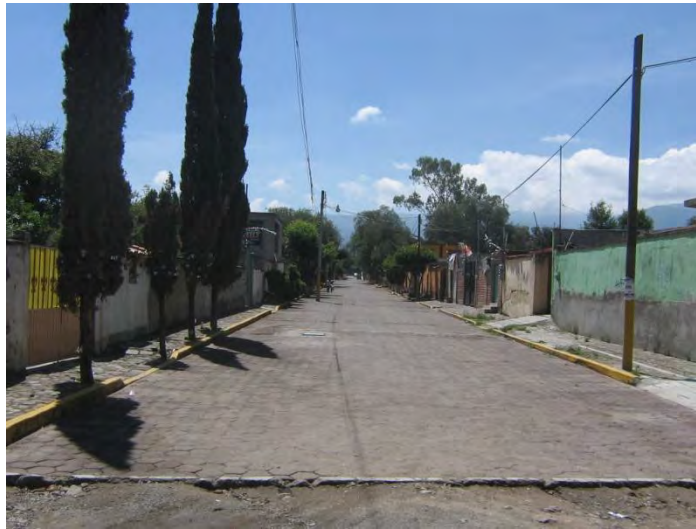
fotografía 195. Calle San Francisco: Omar Mendoza Arias: 2015. Se requiere de un tratamiento de piso que integre de manera amigable con el ambiente, la zona de monumentos históricos.

Nota: todos los trabajos deberán ser autorizados y supervisados por personal especializado, calificado y previa autorización del INAH.
